## 二条城外堀石垣の調査 一堀から見る・堀に潜る一

(公財)京都市埋蔵文化財研究所・京都市考古資料館

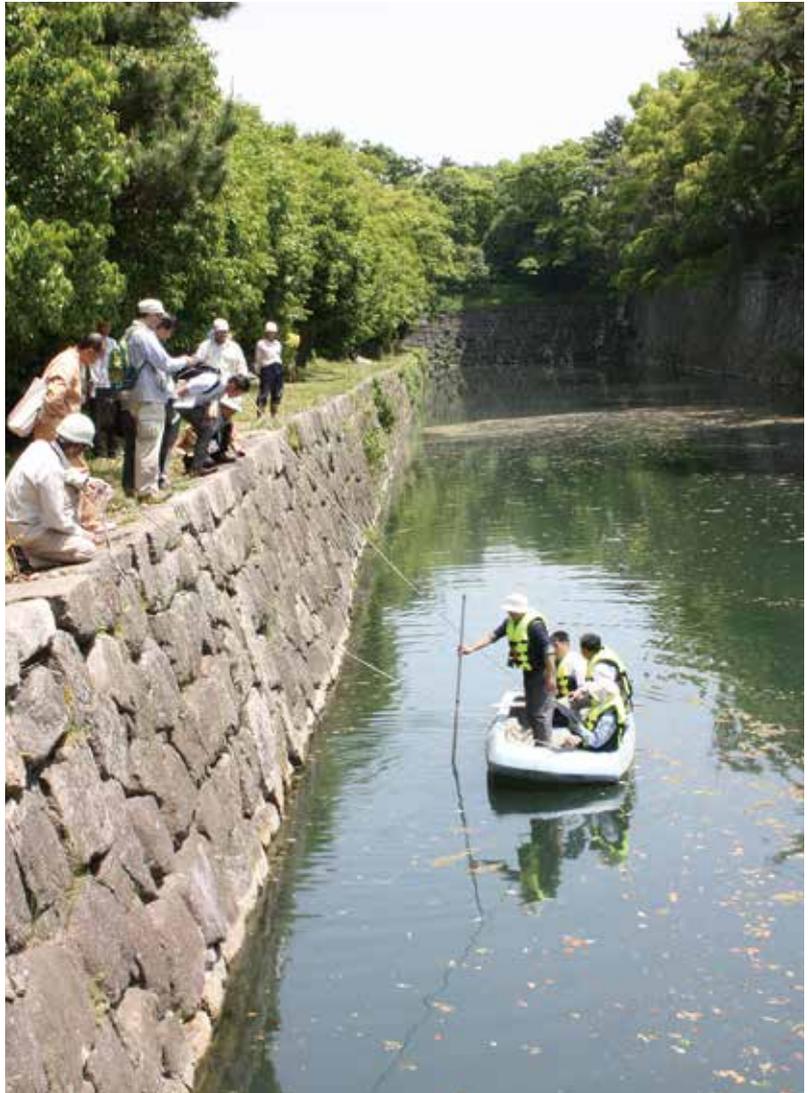
写真1 ポートからの石垣観測(西から)

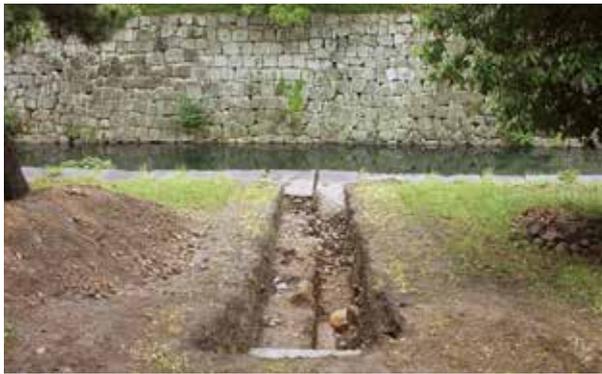
写真2 石垣の裏込めを検出 (図1★・北から)

**堀から見る** 2016年の春と秋に、寛永期に拡張された外堀北側の石垣付近の発掘調査を行ないました。石垣北西角から北東角までの距離は約182m、最上面の石(天端石)は227石あり、その間の石垣背面に6箇所の調査区を設定しました。調査では石垣裏込の掘形を検出しました。そして、裏込が10~20cm大の栗石を密に詰められた状況や、近代以降に土管を埋めるために掘り返され、修復された箇所な

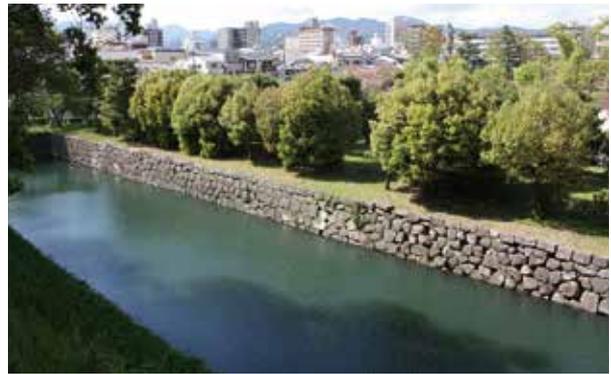
写真3 二条城外堀北西部 (南東から)

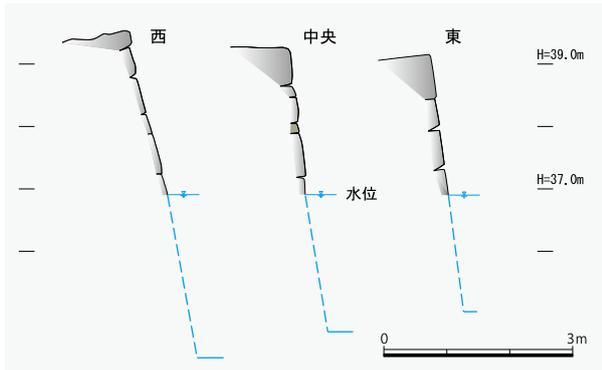
図2 石垣断面図 (観察地点は図1参照)

どを確認しました。また、石垣の積み上げ角度の違いやゆがみの有無などを記録するために、北西角から東へ10m置きに石垣の断面図を作成しました。石垣は西の天端石の標高が39.5m、東の標高が39.16mと東方向へ徐々に下がりますが、堀の深さは西が5.2m(水深約2.6m)、東が4.2m(水深約1.9m)と西が深くなります。石垣面の傾斜角度は、79度から82度です。さらに堀にボートを浮かべ、目視による石垣の観察や写真撮影を行ないました。

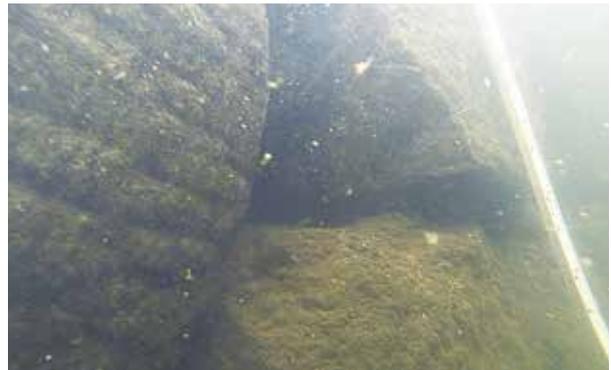
写真4 石垣の水中写真

察メモ、一部動画などで状況を記録しました。調査の結果、石の破損や欠落箇所、石材間の隙間が大きく開く箇所があるなどの状況が観察されました。これらの原因は、経年変化だけではなく、後世の積み直しによって生じたとみられる箇所もありました。
