立本寺庭園

(公財) 京都市埋蔵文化財研究所・京都市考古資料館

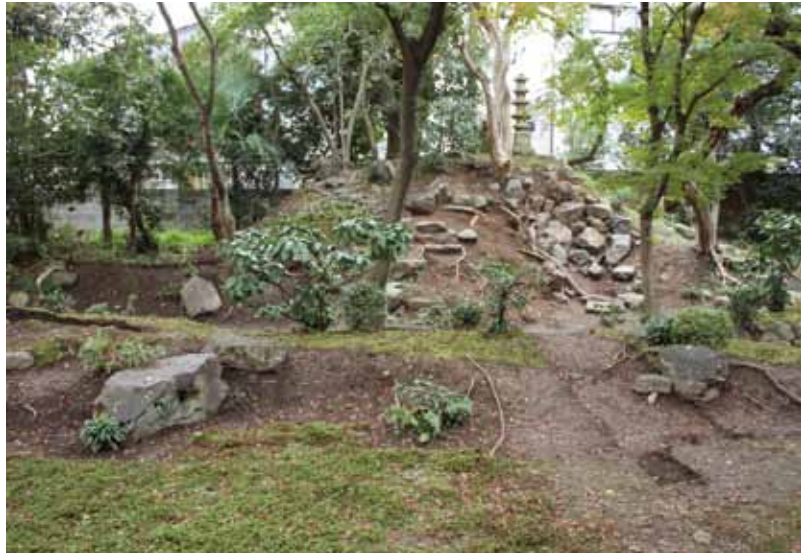
写真1 調査中の庭園 (A区 東から)

C区の3箇所です（図1）。腐葉土や苔などを取り除き、旧来の地表面を探し出すことから始めました。A区の築山の高低差は約2.5mで、頂上には層塔が置かれています（写真1）。南側には自然石を並べた階段がありますが、サルスベリなどの樹木が茂り、根の成長によって石が持ち上げられ、位置ずれや落石していることがわかりました。

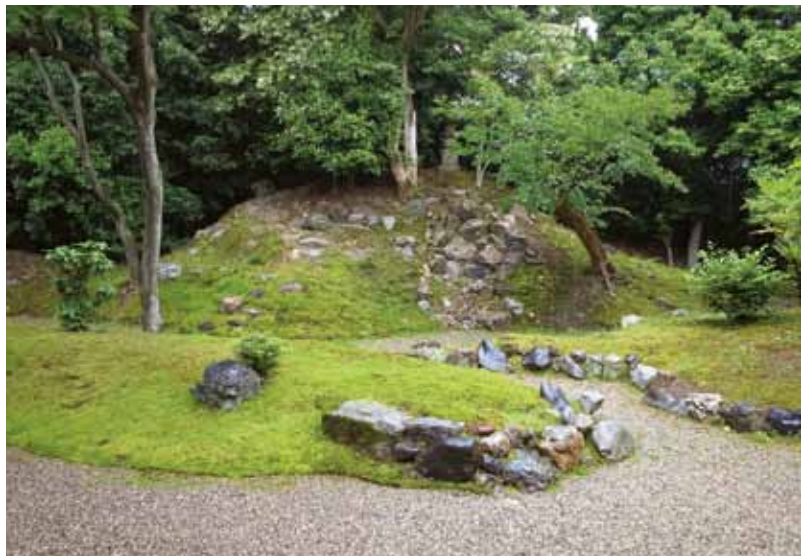
写真2 修理整備後の庭園 (A区 東から)

庭の修理 築山周囲の園路と客殿前は、旧来の礫敷きを遺構として地中保存し、その礫と粒の大きさや色が似た新しい砂利を入れて、上面に敷き直すという修理を行な

いました（写真2）。

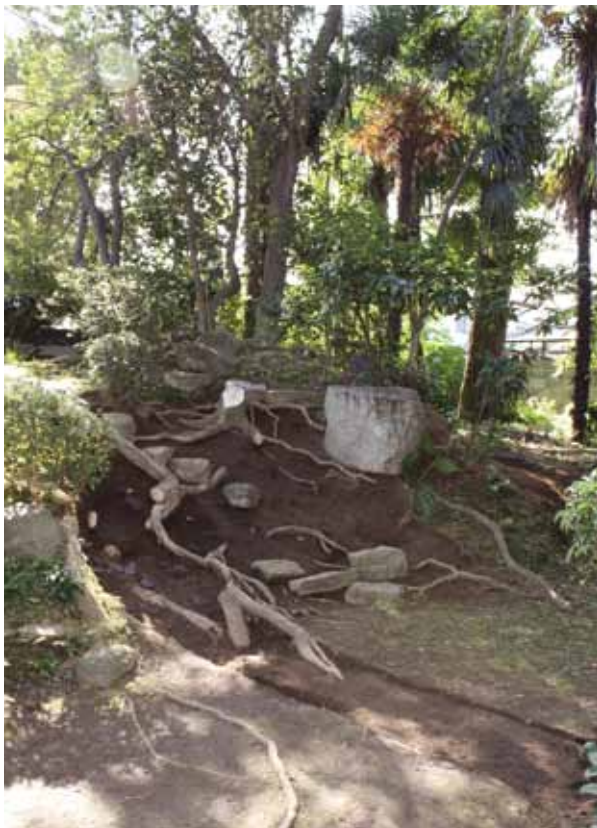
写真3 調査中の石階段（B区 北東から）

枯滝の石組全体に腐葉土が堆積しており、それらを取り除いた結果、いくつかの落石があるものの、滝壺や流れ床の石は元の位置を保っているものが多いことなど、石組の全貌を明らかにしました。また、築山と築山の間に礫敷きの園路であったこと、苔に覆われた客殿前も礫敷きが広がっていることが判明しました。B区は高低差1.25mの緩やかな築山で、クロガネモチの太い根により階段石が持ち上げられた状態でした（写真3）。腐葉土を取り除いたところ、6箇所で階段石が据えられていた痕跡を確認しました。

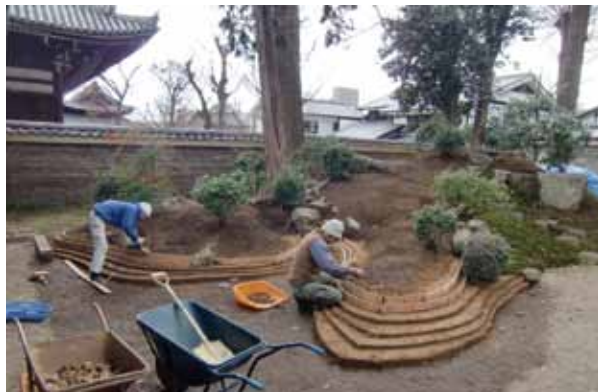
写真4 築山の修理（B区 北東から）

築山は版築という工法で修理することになりました。この工法は土塀や土塁などにも用いられます。築山の裾部に沿って型枠を当て粘土を入れて突き固め、少しずつ下から上方へと積み重ねることを繰り返す、それによって築山表面の強度が増します（写真4・5）。

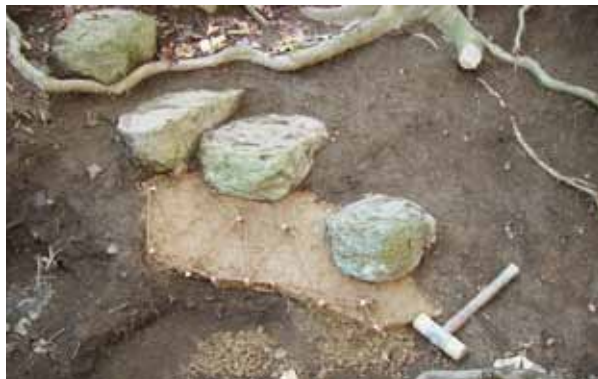
写真5 階段石の設置（B区）
（写真2・4・5 京都市文化財保護課提供）
