史跡妙心寺境内・ 平安京右京一条四坊八町跡

財団法人 京都市埋蔵文化財研究所

京都市埋蔵文化財研究所発掘調査概報 2002-16

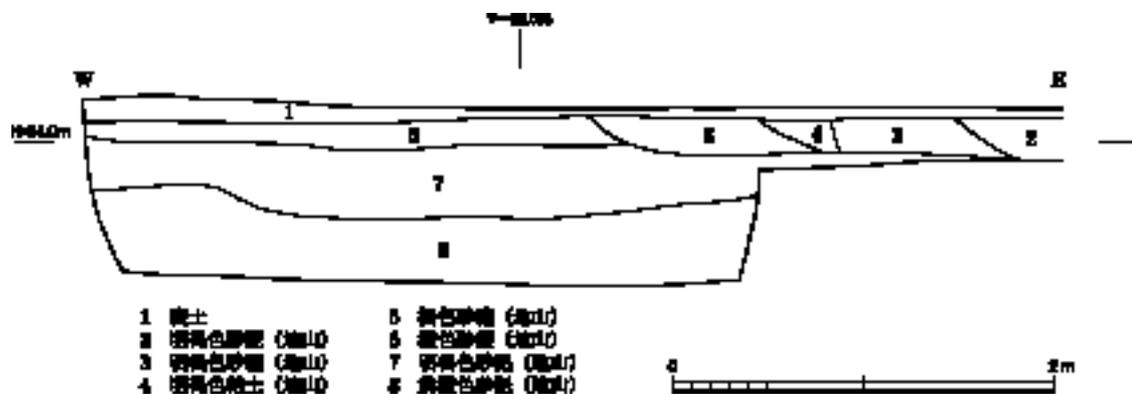
図4 基本層位図 C区北壁(1:40)

層序(図4) 調査地の層位は表土・盛土・地山に大きく分けることができる。表土は腐植土および調査前に建てられていた涅槃堂の解体に伴う排土で、調査区全体に約10~20cmの厚さで広がる。盛土は霊屋地下室の建設に伴う排土で、霊屋の東西両側に約30~60cmの厚さで積み上げられ

る。調査前、霊屋の両側には南側から一段高い平坦面が見られたが、この段差は盛土によるものである。表土・盛土の下層はすぐに地山になる。地山は黄橙色・明褐色・褐色などの色調の粘土・砂泥・砂礫である。それぞれの層は南東方向に緩やかに傾斜しており、北西部や北東部には堅く締まった砂礫、南東部には粘土が分布する。

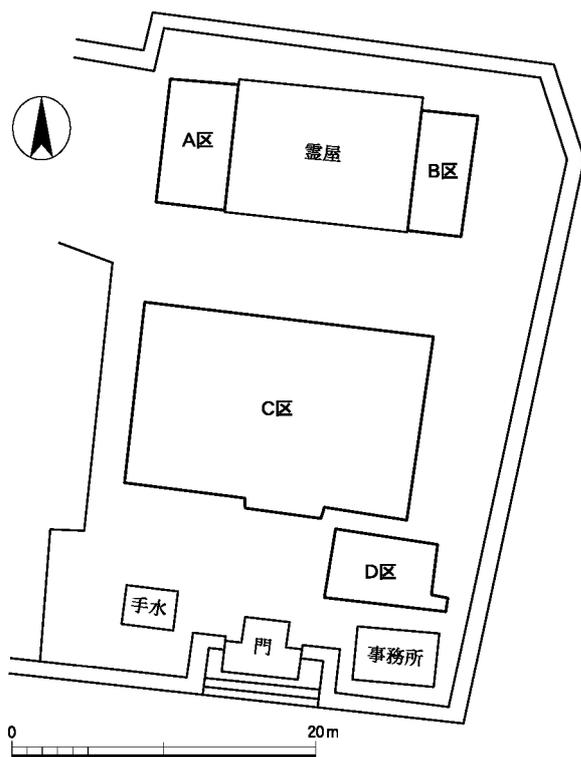
図5 調査区配置図(1:500)

遺構の概要 調査区はA区からD区の4箇所に分けて設定した(図5)。遺構の大部分は地山面で検出した。地山面は北西から南東方向に緩やかに傾斜しており、A区・B区北部とD区南部との高低差は約80cmである。

調査地では、先に涅槃堂霊屋の解体工事が行われており、また、既存建物や現地事務所・車両進入路を考慮して調査区はA区からD区の4箇所に分けて設定した（図5）。調査面積は約330m²である。

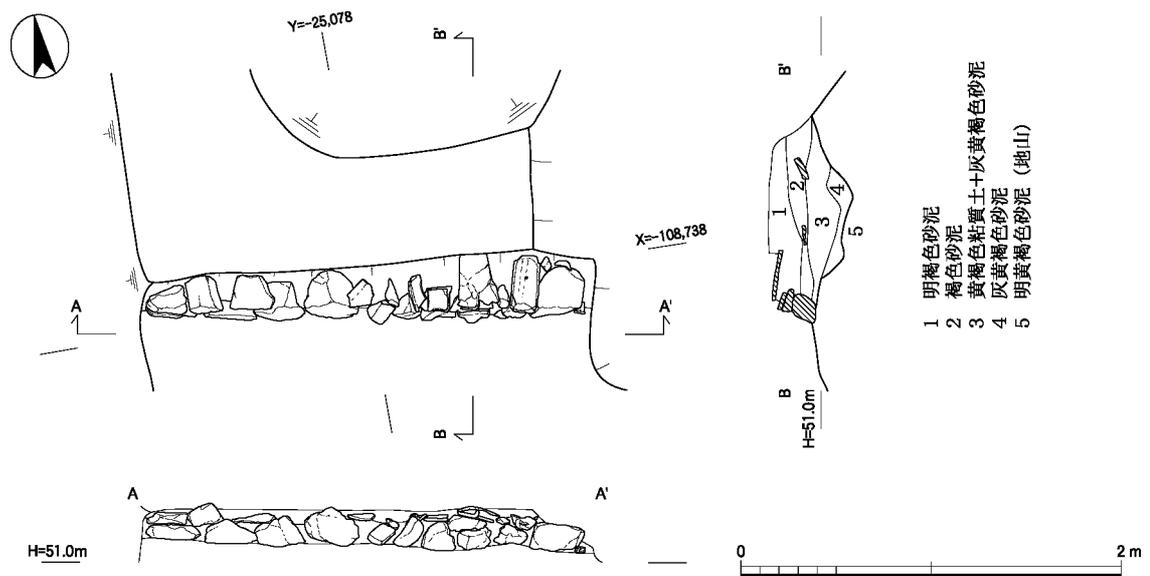
図8 B区土壙198石垣実測図(1:40)

土壙198石垣(図版1、図8) 南部で検出した南面する石垣である。北から約80°西へ振る方位をとる。検出した長さは約2.3mで、東側・西側へさらに延びていた可能性がある。残存高は約0.2~0.3mであるが、上部が乱れていることから削平を受けたと考えられる。大きさ約10~30cmの石を2段以上積み上げる。石材は砂岩・チャートを用い、軒丸瓦や平瓦を転用して石材とともに積み上げる箇所もある。掘形は幅約1.1m、深さ0.4m以上で、裏込めには大きさ数cm~約10cmの河原石や瓦類を含んだ砂泥を積む。周期の遺物が出土した。

江戸時代中期から後期には、C区北東部の建物やB区土壇198の石垣が作られた。また、C区土壇96などから多量の瓦・■が出土したことから建物の建て替えが行われたことが分かる。断片的ではあるが、これらのことから江戸時代以降、調査地では何度かの整地や建物の建て替えなどの整備が行われたことが推定できる。

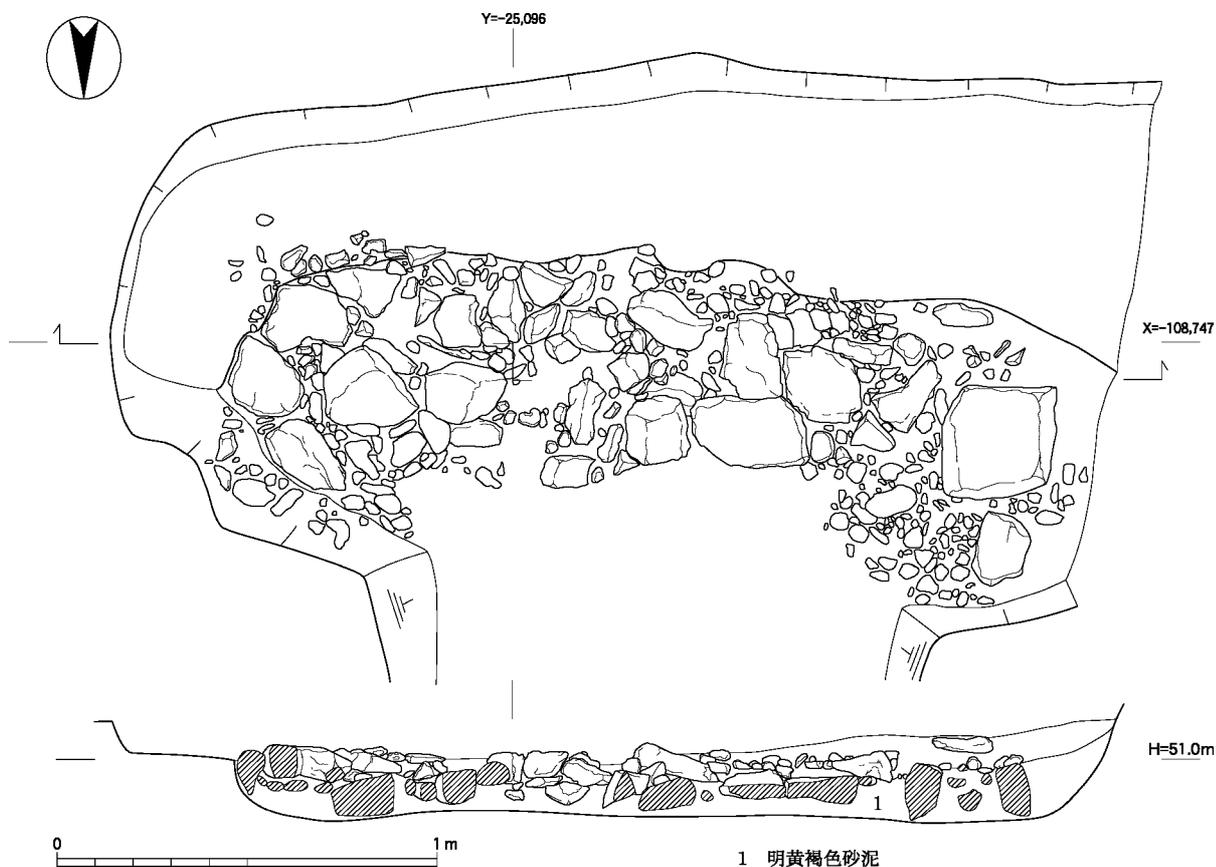
図9 C区土壇103実測図(1:20)

土壇103(図版3、図9) 北西部で検出した。東西2.4m以上、南北約0.9mの長円形で、深さは0.2m以上である。大きさは数cm~30cmの河原石を敷き並べる。中央部に大きい石材が集まる傾向にあるが、規則性は看取できない。墓壇の可能性を考えて、精査を行ったが明確な痕跡を認めなかった。用途不明の遺構である。 Ⅱ期~Ⅲ期の遺物が出土した。

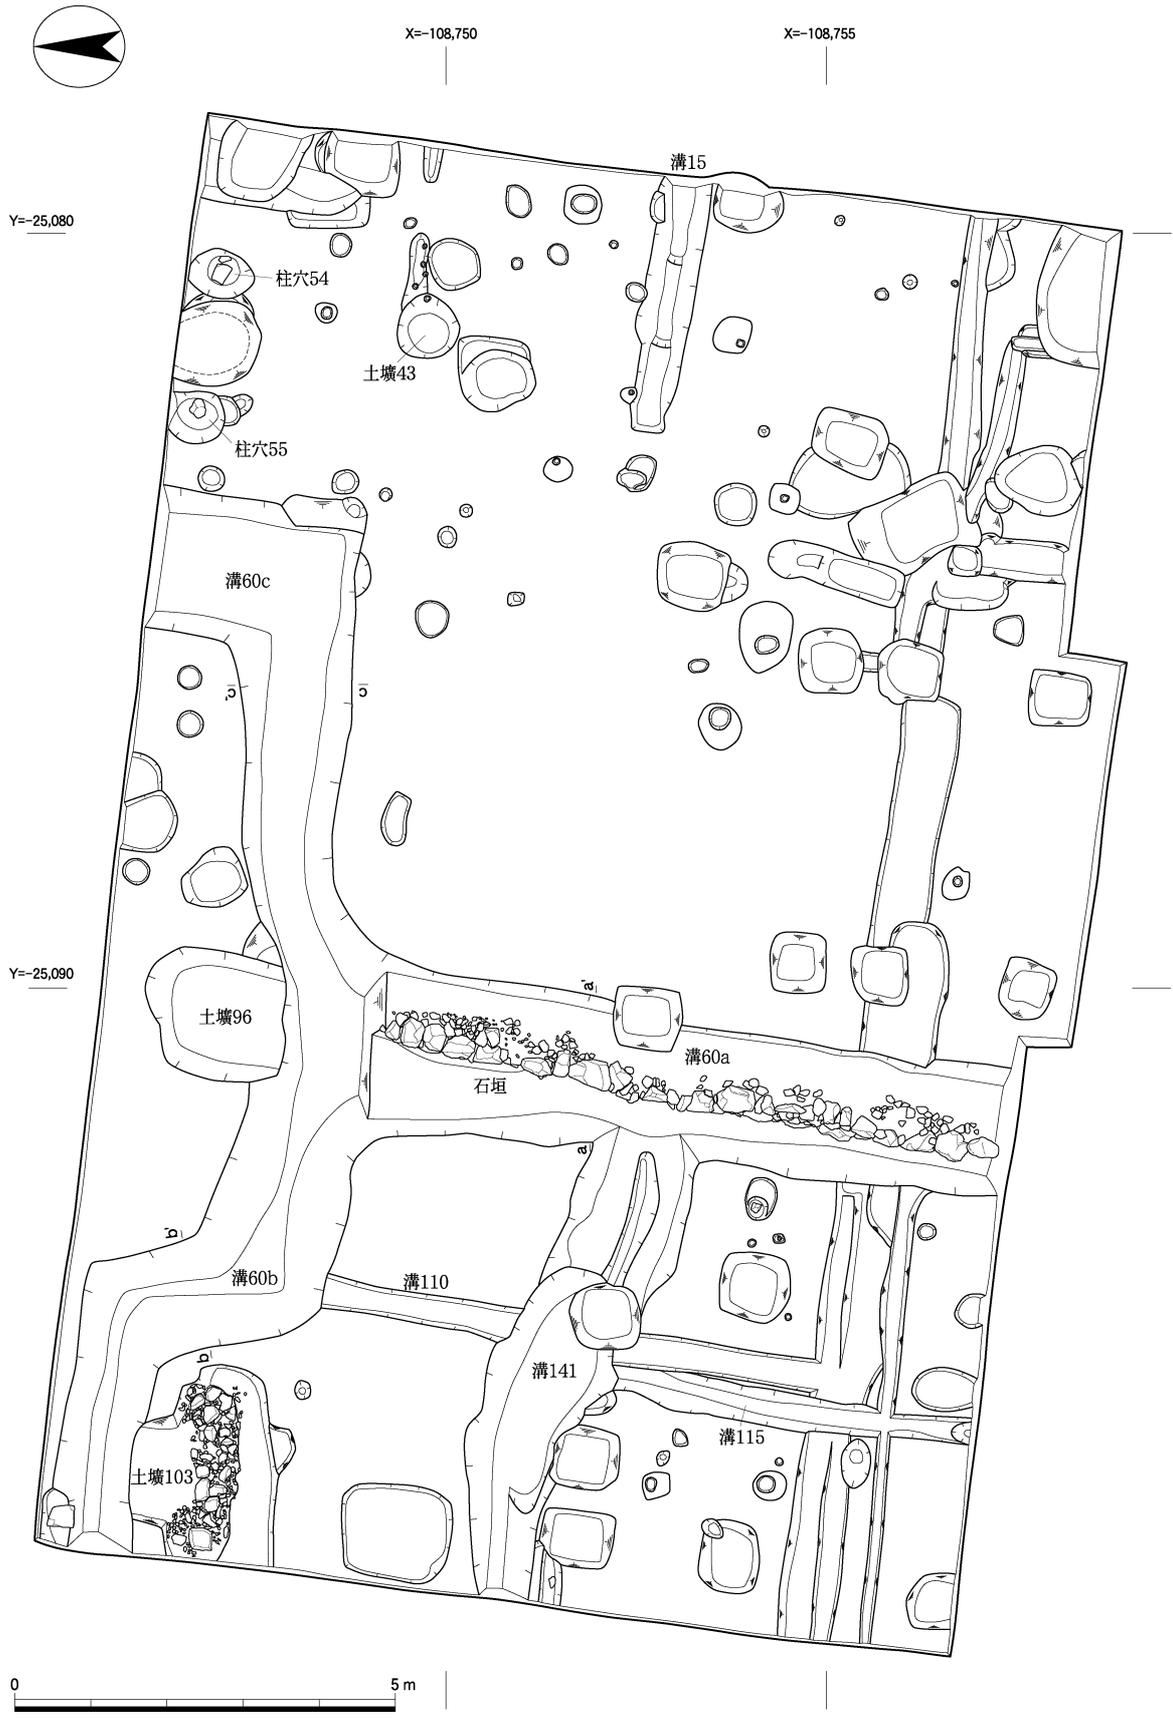
图10 C区平面图(1:100)

最も大きな調査区で、検出した遺構も多い。南部の東西方向の溝や等間隔で並ぶ方形の土壇は、調査前に建てられていた涅槃堂に伴う攪乱である。

柱穴54・柱穴55(図版3) 北東部で検出した。検出した柱穴は東西方向に並ぶ2基で、間隔は約1.8mである。北から約80°西へ振る方位をとる。柱穴は直径約0.7~0.8m、深さ約0.5mで、底部に大きさ約30cmの大型の石を平坦な面を上に向けて据える。柱穴はさらに北側へ延びていた可能性があることから建物の一部と考えられる。埋土はともに黄褐色粘質土で、柱穴54から江戸時代の瓦片が出土した。

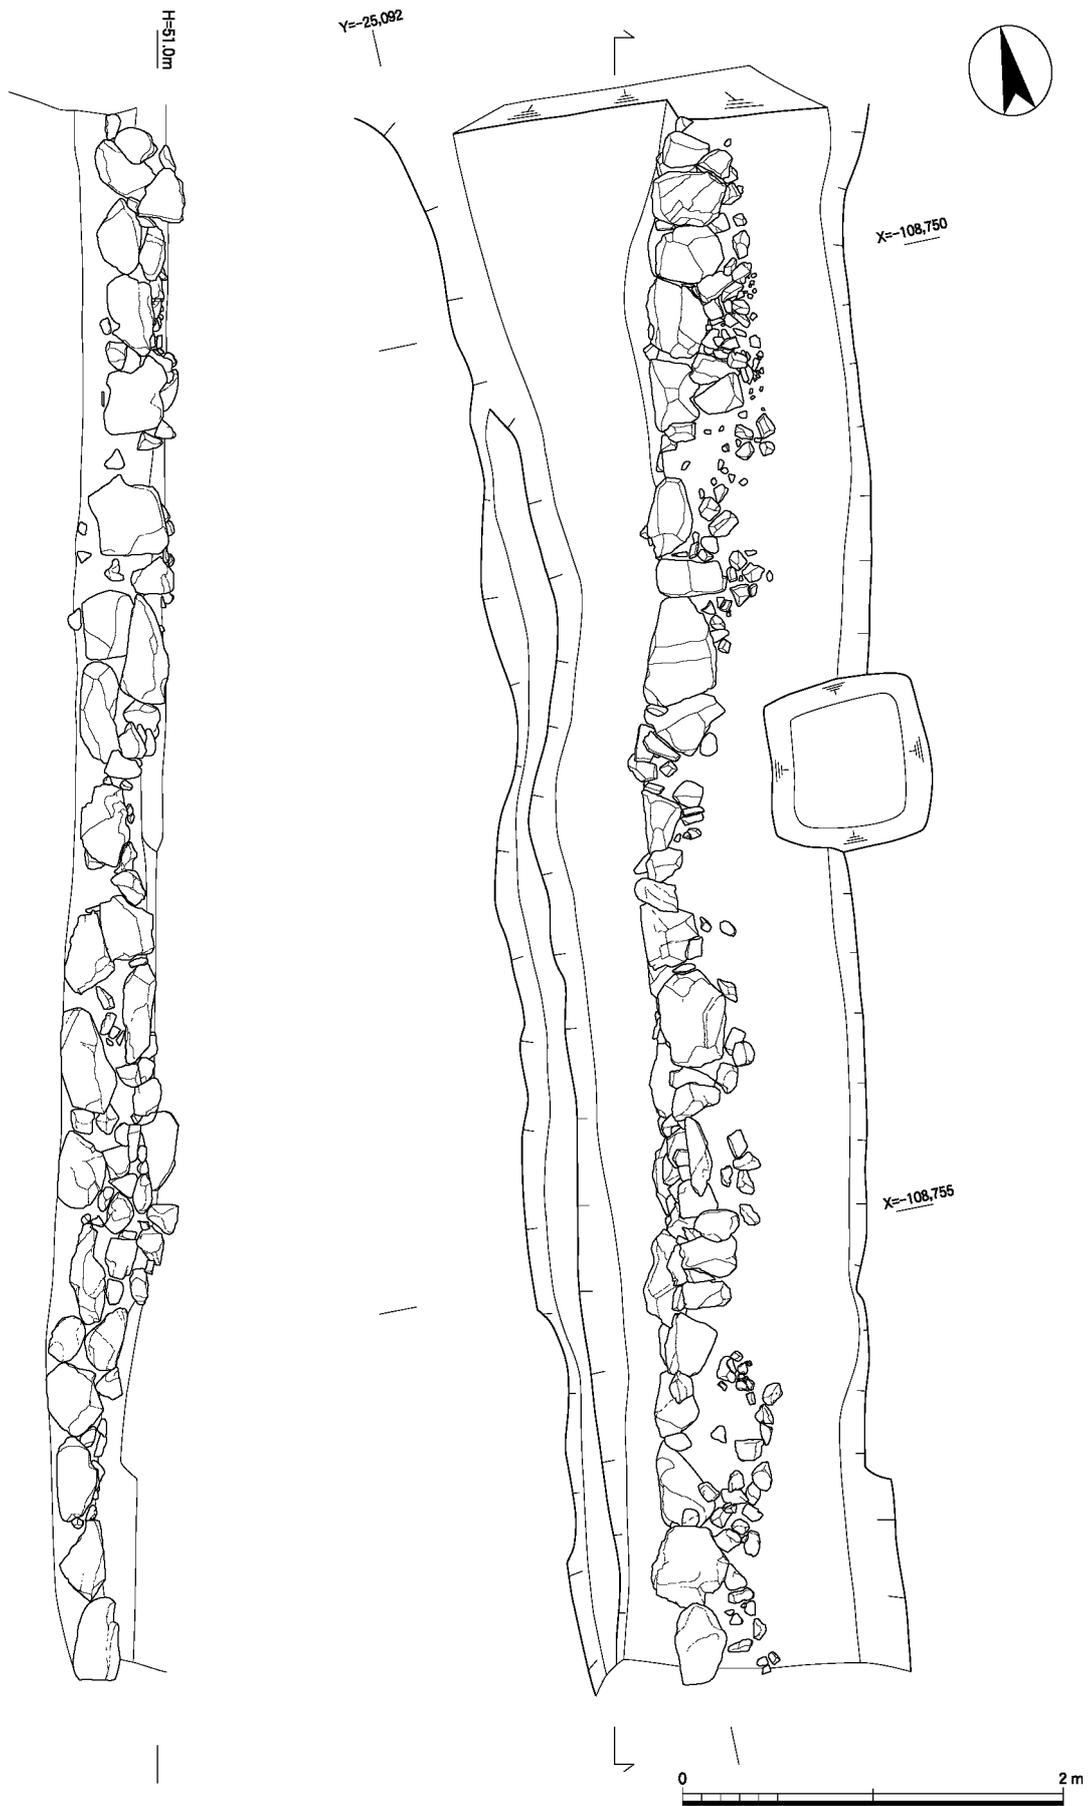
图11 C区溝60石垣実測図(1:40)

溝60(図版2、図11・12) 西部から中央部で検出した複雑な形状の溝で、南側の部分を溝60a、北西側の部分を溝60b、北東側の部分を溝60cとする。

溝60aは南側の調査区外へ延びる。幅約2.0m、深さ約1.0mで、断面形はV字形である。底部は南側が北側よりも約0.1m低い。溝が中程まで埋没した段階で西面する石垣を作る。石垣は北から約10°東へ振る方位をとる。検出した長さは約8.3mで、北側は溝60b・溝60cとつながる部分で途切れ、南側は調査区外へ延びる。残存高は約0.5~0.6mで、大きさ約20~50cmの石を3段以上積み上げる。上面が乱れていることから、さらに上に石が積み上げられていたと考えられる。石材はチャート・砂岩が大部分を占め、ほかに凝灰岩の基壇石材の破片を1点転用していた。裏込めは幅約0.7~0.8m、深さ0.4m以上で、大きさ数cm~約10cmの河原石や瓦類を含んだ砂泥を積む。期古段階~中段階の遺物が出土した。

調査地で検出した最も古い遺構は江戸時代前期に属する。その中で溝60aの石垣の上面が乱れていることから、石垣が構築された後に上部が削平されたことが分かる。このときに今回の調査で遺構を検出した地山面が形成され、それ以前の遺構は削平された可能性が高い。江戸時代前期の遺構が規模の大きい遺構に限られていることもこれを裏付ける。

江戸時代前期のC区溝60a・溝60b・溝60cは規模が大きく、複雑な形状で結合しており、区画の施設と考えられる。この段階ではC区溝60aとC区溝141も結合していた。また、C区溝15も同時期の可能性があり、これらの溝には調査地から雨水などを排出する機能もあったと推定できる。C区溝60cは溝60a・溝60bに比べ埋土が堅く締まり、出土遺物の構成も異なっていることから、先に埋没したことが考えられる。また、C区溝60aは中程まで埋没した段階で西面する石垣が構築された。西側には併行して溝115、次いで溝110が作られており、両者の間が通路として機能していた可能性がある。通路とすると幅は約2.5～2.8mになる。江戸時代前期の間に再整備が行われたことが分かる。

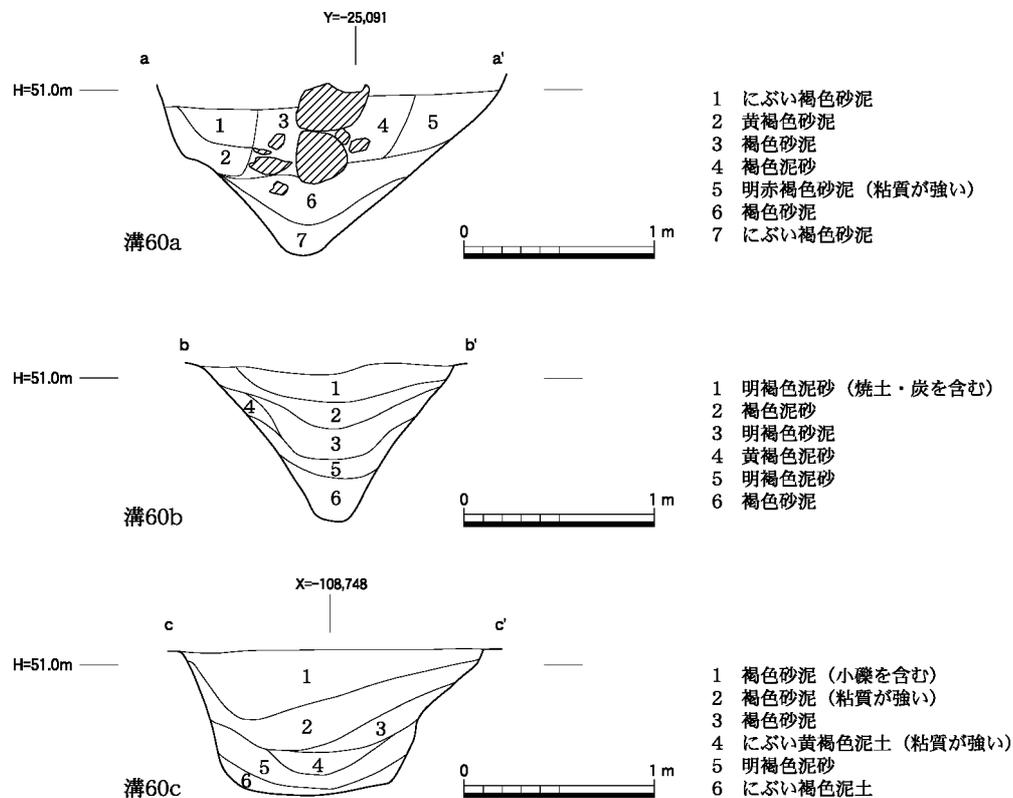
図12 C区溝60断面図(1:40)

溝60bは溝60aから西へ屈曲し、さらに2箇所小さく屈曲して西側の調査区外へ延びる。幅約1.0~1.7m、深さ約0.8mで、断面形は鋭いV字形である。底部はほとんど高低差がないが、東側が西側よりもわずかに低い。期古段階~中段階の遺物が出土した。溝60aと溝60bの埋土から出土した瓦片が接合しており、これらが同時に埋没したと推定できる。

溝60cは溝60bから東へ屈曲し、さらに北向きに屈曲して北側の調査区外へ延びる。幅約1.5~1.7m、深さ約0.8mで、断面形は逆台形である。底部は西側が北側よりも約0.1m低い。溝60a・溝60bに比べて、埋土は非常に堅く締まっており、また、遺物も少なかった。期~期の遺物がわずかに出土した。

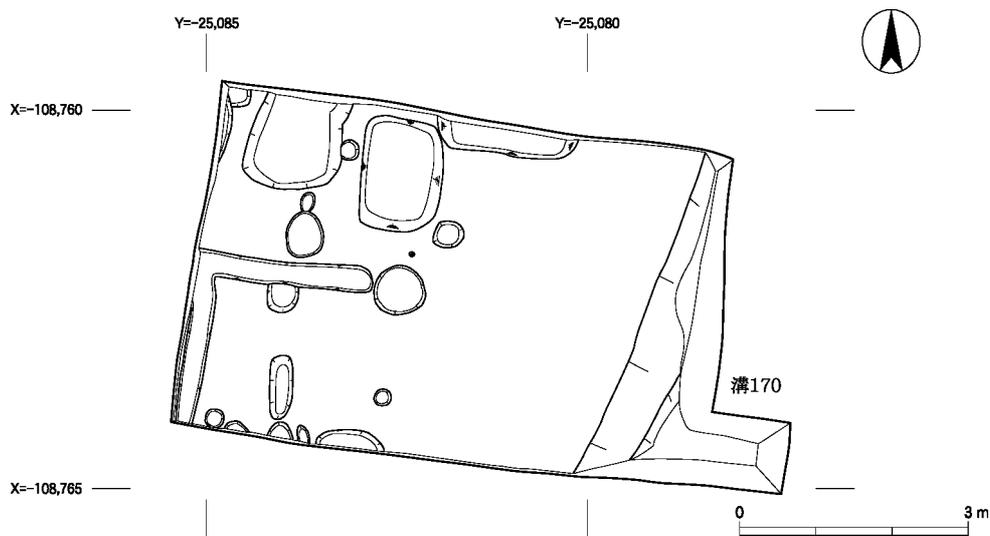
図13 D区平面図 (1 : 100)

溝170を除き、検出した遺構はいずれも陶磁器や瓦類を廃棄した土壌である。すべて江戸時代中期以降の遺物が出土した。

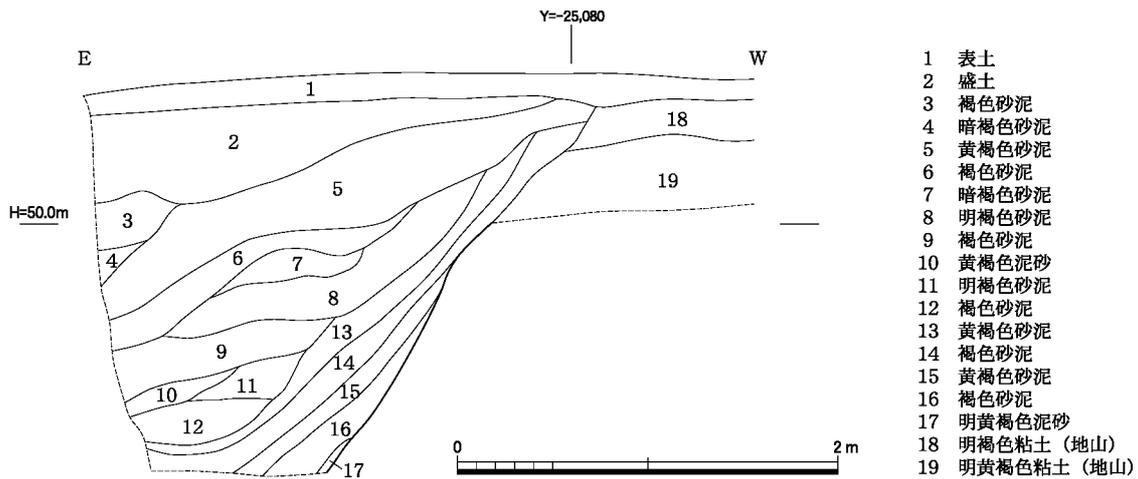
図14 D区溝170南壁断面図(1:40)

溝170 (図14) 東部で検出した。調査区を設定した段階では西肩を認めただけであったので、規模を確認するために調査区を東側へ約 1 m 拡張した。しかしながら、遺構の規模が大きかったため作業の安全を考え完掘はしていない。検出した長さは約4.6mで、北側・南側へさらに延びる。確認できた規模は幅2.6m以上・深さ2.2m以上である。埋土は褐色砂泥・暗褐色砂泥・黄褐色砂泥などで流水・滞水の痕跡はない。全体に締まりが悪く、細かい単位で西側から堆積した状況を示

す。期の遺物が出土した。

D区溝170は検出した西肩の方向が現在の宇多川の流路と併行することや検出位置、規模、埋土の状況から考えて、宇多川の旧流路を人為的に埋め立てた遺構と考えられる。江戸時代前期に埋

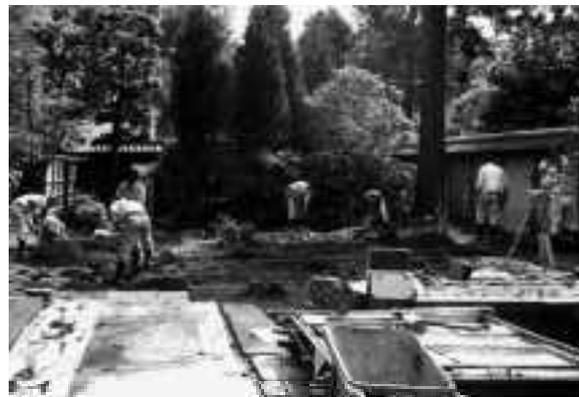
図15 霊屋移築地点基礎掘削状況(西から)

掘削深は、現地表下55～65cmである。表土が約10cm、その下に盛土が厚く積まれ、整地土層や地山を観察することができなかった。今回の基礎工事では、盛土の下層に想定される遺構に影響を与えないことを確認して、調査を終了した。

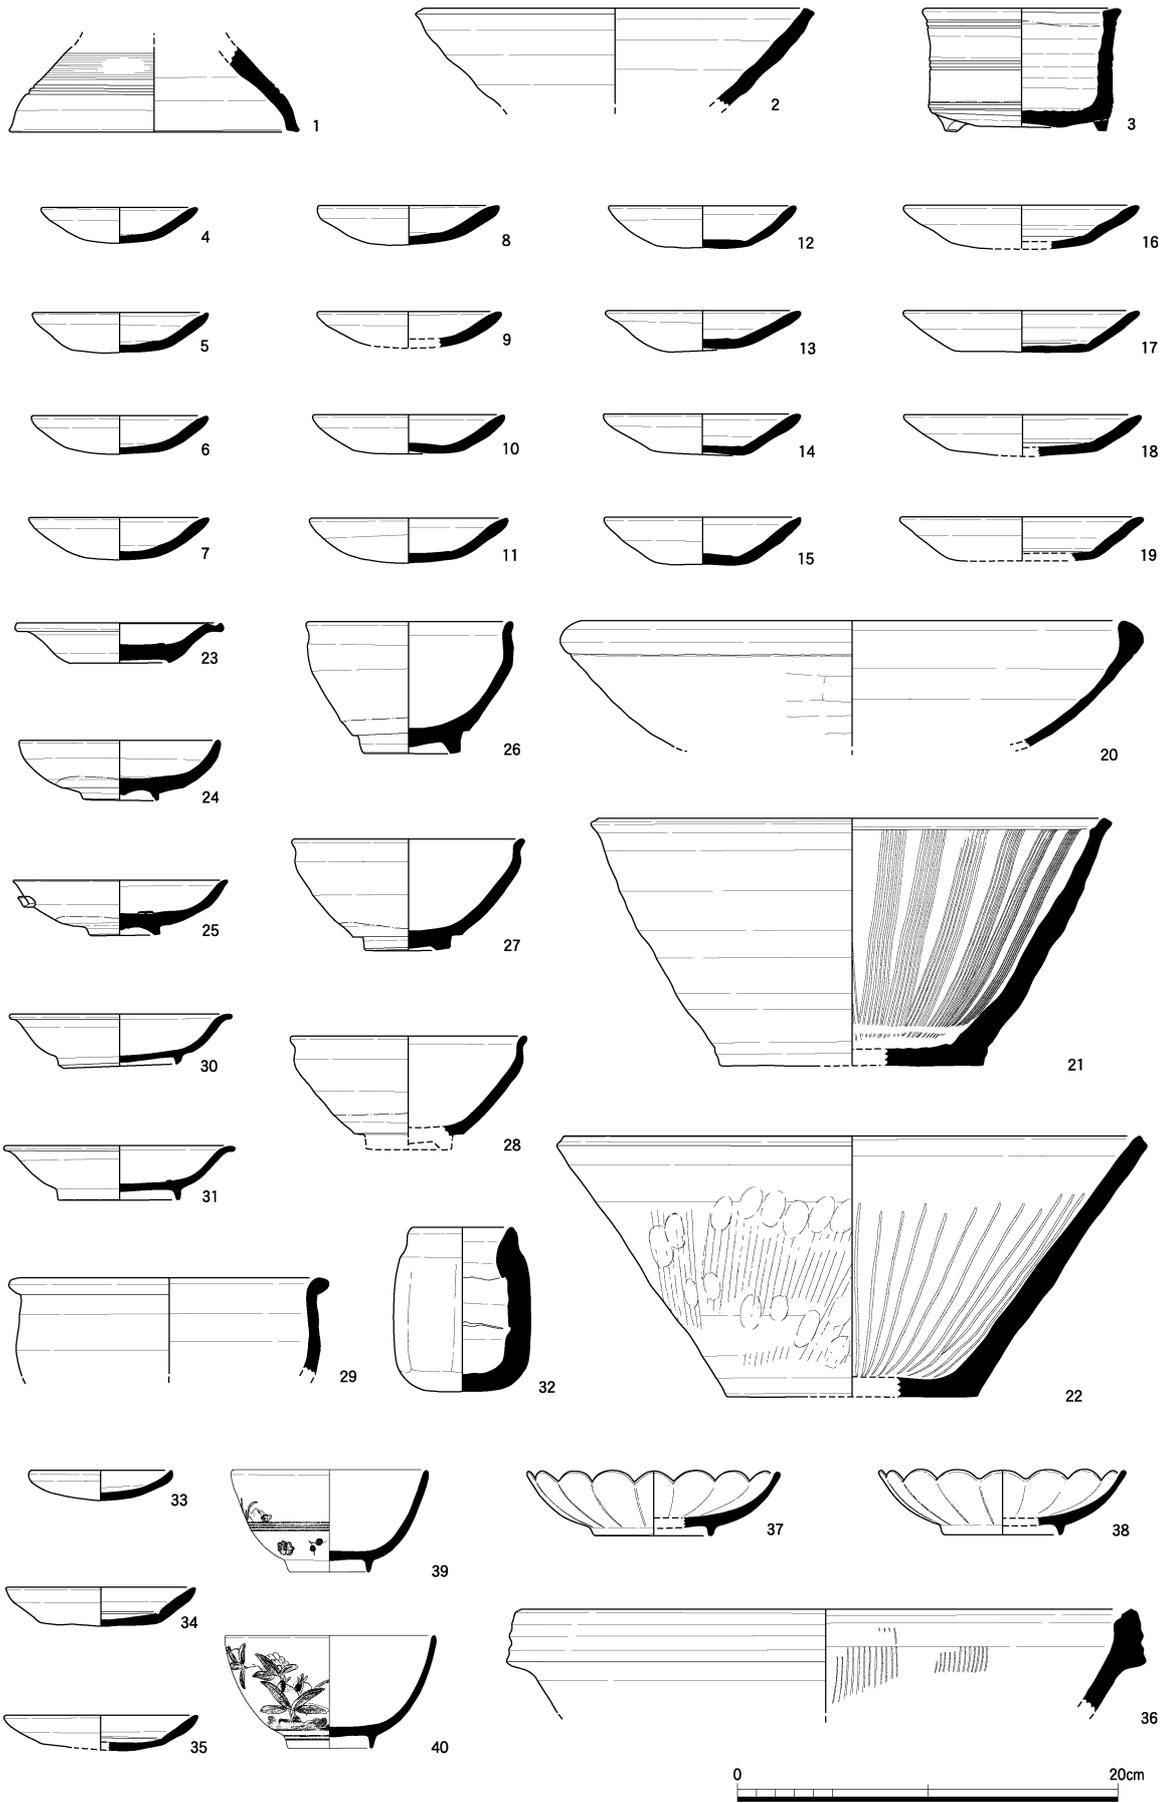
图16 土器類実測図(1:4)

室町時代以前(図16 1～3) 古墳時代の土器には須恵器の壺(1)・甕がある。1は内外面をヨコナデで調整した後、外面にカキメを施す。脚径から台付壺の脚部と考えた。古墳時代後期に属する。D区溝170から出土した混入品である。

平安時代の土器には平安時代中期の須恵器の鉢・壺・甕、灰釉陶器の椀、緑釉陶器の椀や平安時代後期の須恵器の鉢(2)、中国製白磁の椀がある。2は内外面をヨコナデで調整する。端部の形状から片口が付くと考えられる。内面下部は使用により平滑になる。C区土壌96から出土した混入品である。鎌倉時代の土器は認めていない。

室町時代の土器には室町時代後期の土師器の皿、瓦器の鍋釜類、須恵器の甕、焼締陶器の甕、施釉陶器の香炉(3)がある。3は口縁部内外面と体部外面に灰オリーブ色の釉薬を厚く施す。脚は粘土粒を貼り付けた後、オサエで成形する。瀬戸産でC区土壌96から出土した。口縁端部の大部分が細かく剥離していることから、伝世品であった可能性がある。

土師器の皿(4~19)は中型皿(4~15)と大型皿(16~19)に分けることができる。中型皿は口縁部が底部から緩やかに湾曲するもの(4~11)と屈曲して立ち上がるもの(12~15)がある。大型皿は口縁部が底部から屈曲して立ち上がり、内面には圏線が廻る。ほうらく(20)は底

部外面に煤が付着する。焼締陶器の播鉢（21・22）は大型で、内面下部は使用により平滑になる。21は信楽産、22は丹波産で他の生産地の製品は少ない。施釉陶器の皿（23～25）は小型品が多く、23は瀬戸・美濃産、24・25は唐津産である。いずれもオリーブ色の灰釉を施す。25は底部内面の3箇所と高台の1箇所に胎土目の目痕がのこり、口縁部外面に重ね焼きをした別個体が溶着する。椀（26～28）は瀬戸・美濃産が大部分である。暗褐色から黒褐色の鉄釉を厚く施す。鉢（29）は小破片が多い。29は唐津産で灰色の灰釉を施す。磁器はすべて中国製で、青花椀・白磁皿（30・31）などがある。31は底部内面に細かい目痕がのこる。その他に土製品の焼塩壺（32）が出土した。 期古段階～中段階に属する。

土師器の皿（33～35）は中型皿（33）と大型皿（34・35）に分けることができる。江戸時代前期に比べ小型になる。焼締陶器の播鉢（36）は小破片で、産地は不明である。施釉陶器も小破片が多く、図示することができなかった。磁器はすべて伊万里産である。白磁皿（37・38）は型で成形した後、口縁端部を花卉形に切り落とす。染付椀（39・40）は外面に梅や柘榴の文様を描く。33～36はC区土壌43、37～40はC区土壌96から出土した。いずれも Ⅱ期に属する。

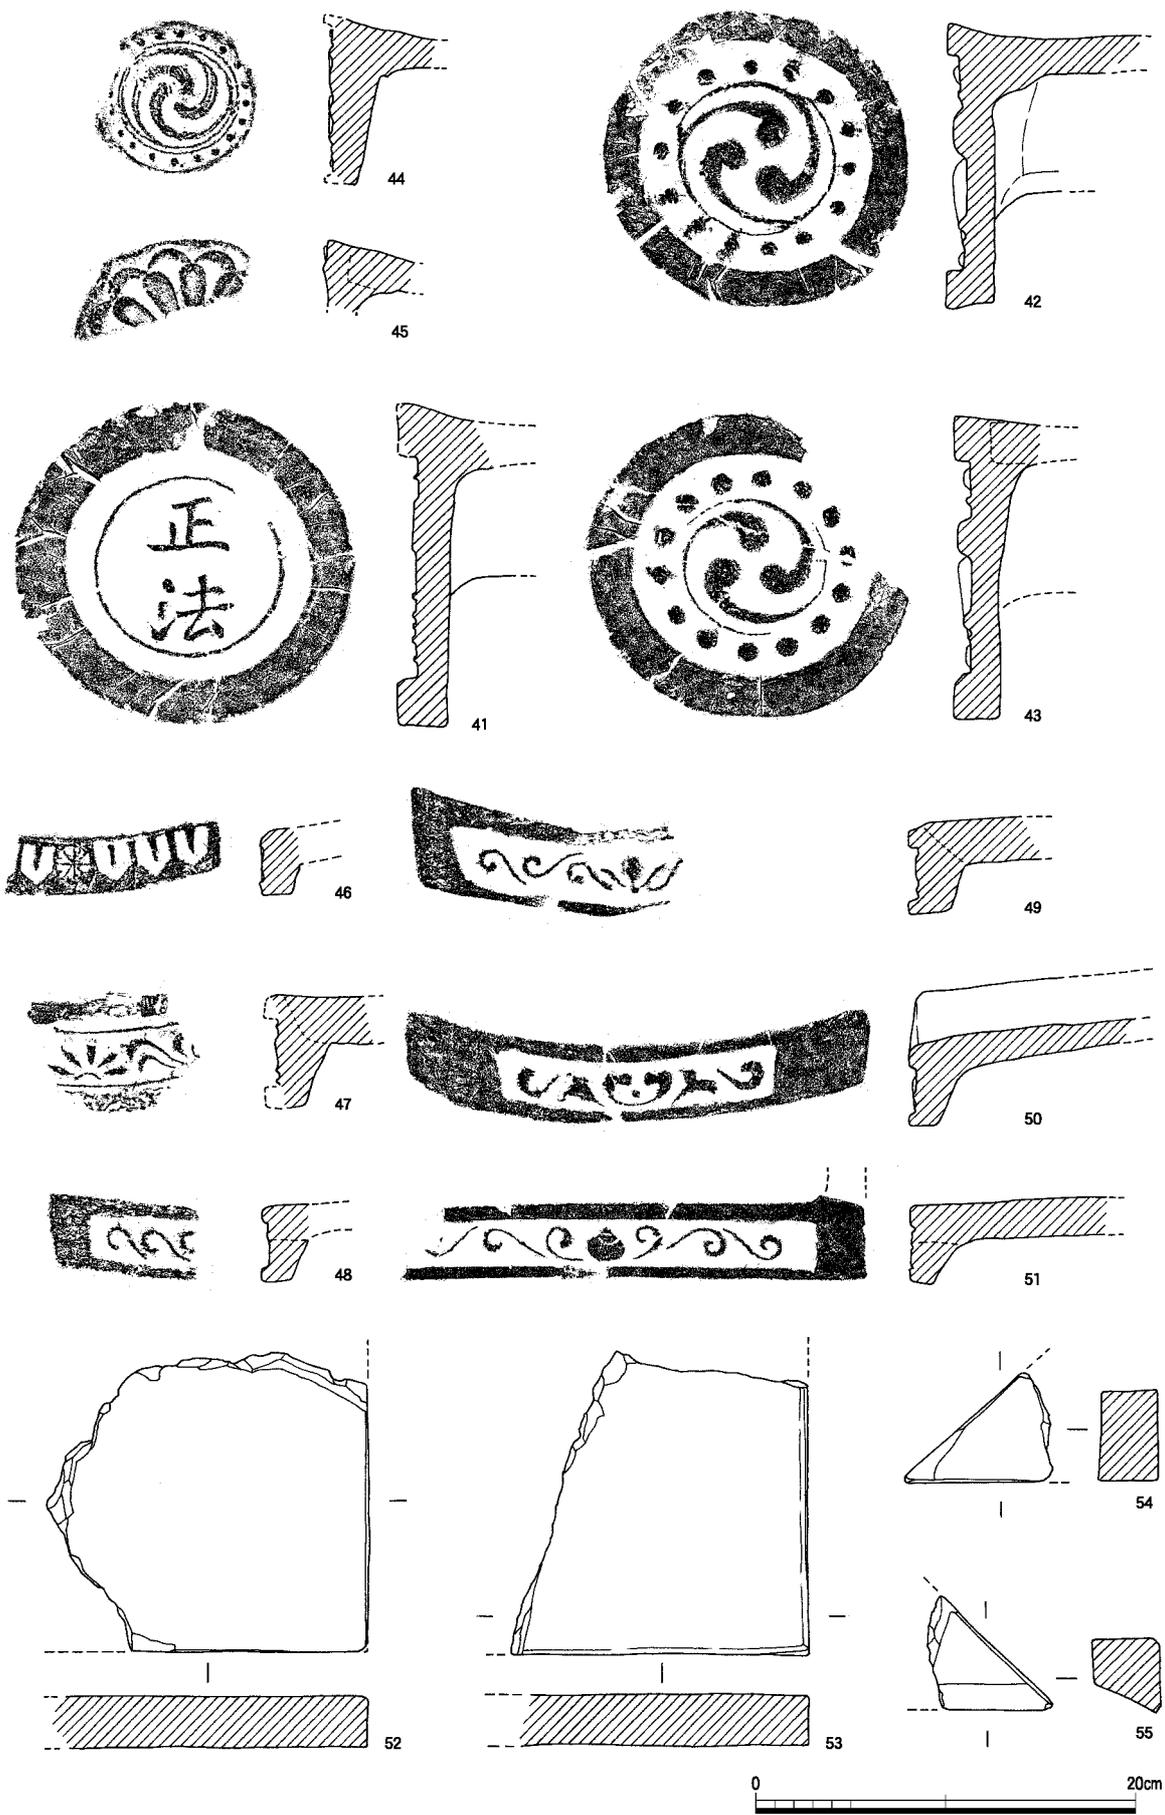
图17 瓦類拓影・実測図(1:4)

軒丸瓦（図版4、図17 41～43）文字文（41）と巴文（42・43）がある。41は中央に縦書きで「正法」の文字を配し圏線が廻る。瓦当部側面上半は縦ナデ、下半は横ナデ、裏面はナデである。接合は不明である。江戸時代に属する。1点出土。「正法」は妙心寺の山号である「正法山」に由来する。42は右回り3巴文で、頭部は離れ尾は長く互いに接する。外区珠文は密である。瓦当部側面上半は縦ナデ、下半は横ナデ、裏面はナデで、丸瓦凸面は縦ナデ、凹面布目は側面縦ナデである。接合は不明である。鎌倉時代から室町時代に属する。1点出土。43は右回り3巴文で、頭部は離れ尾は長く互いに接しない。外区珠文は密である。瓦当部側面は上半縦ナデの後、粗いヘラミガキ、下半は横ナデ、裏面は不定方向ナデ、周縁部はヘラミガキである。瓦当部裏面上端に丸瓦を当て、粘土を付加して接合し、接合面にヘラキザミを施す。焼成時に燻す。江戸時代に属する。1点出土。

軒平瓦（図版4、図17 46～50）剣頭文（46）と唐草文（47～50）がある。46は中心飾りは菊花文で両側に陰刻剣頭文を3個垂直に配する。段頸。瓦当部成形は折曲技法で、瓦当部に布目が残る。瓦当部凹面端部は横ケズリ、凹面は布目、顎部凸面は横ナデで裏面には曲げ皺がある。山城産で平安時代後期に属する。1点出土。47は内向唐草文である。中心飾りは半裁菊花文で、

唐草文は内側に3転する。段顎。瓦当部成形は瓦当貼り付けである。瓦当部凹面端部は横ケズリ、凹面・凸面・裏面は横ナデで、平瓦凹面はナデの後、粗いヘラミガキ、凸面は横ナデである。鎌倉時代から室町時代に属する。1点出土。東福寺出土瓦〔『報告書』 72〕と同文である。48は外向唐草文である。唐草文は両側に展開する。段顎。瓦当部成形は顎貼り付けである。瓦当部の調整は不明である。江戸時代に属する。1点出土。49は外向唐草文である。中心飾りは花文で中心は紡錘形である。唐草文は両側に3転する。段顎。瓦当部成形は瓦当貼り付けである。瓦当部凹面端部は横ケズリ、凸面・裏面は横ナデで、平瓦凹面はヘラミガキ、凸面は横ナデ、側面は縦ナデである。焼成時に燻す。江戸時代に属する。1点出土。法隆寺出土瓦〔『資材帳』 276J〕に類似する。50は外向唐草文である。中心飾りは上対向C字形で、中心に円形を配する。唐草文は両側に2転する。周縁左右両側が広い。段顎。瓦当部成形は不明である。瓦当部凹面端部は横ケズリ、凸面・裏面は横ナデで、平瓦凹面は横ナデ、凸面はナデ、側面は縦ナデである。焼成時に燻す。江戸時代に属する。1点出土。

道具瓦（図版4、図17 44・45・51）棟に用いた菊丸瓦には巴文（44）と菊花文（45）がある。44は右回り3巴文で、頭部は離れ尾は長く互いに接して圏線となる。外区珠文は密である。范型を二重に押す。瓦当部側面上半縦ナデ・下半横ケズリ・裏面ヘラでケズリである。差込の丸瓦部凸面は縦ナデである。接合は不明である。鎌倉時代から室町時代に属する。1点出土。45は蓮弁を上・下二重で交互に配する。各弁央は凹む。瓦当部側面上半縦ナデ・裏面ナデである。瓦当部裏面上端に溝を付け、丸瓦を当て、粘土を付加して接合する。接合面にヘラキザミを施す。焼成時に燻す。江戸時代に属する。1点出土。下鴨神社出土甕瓦〔『木村』 645〕に類似する。

51は両側縁に縦棧瓦が取り付く掛け瓦の一種である。瓦当面は中央部が盛り上がり弧状を呈する。内区文様は外向唐草文である。中心飾りは宝珠で、唐草紋は両側に3転する。段顎。瓦当部成形は顎貼り付けで、縦棧も平瓦部両側縁に貼り付けて接合する。接合面にはヘラキザミを施す。瓦当部凹面端部は横ケズリ、凸面・裏面は横ナデで、平瓦凹面両側部は縦ナデ、中央はヘラミガキ、凸面は横ナデ、側面は縦ナデである。内区には離れ砂が付着する。焼成時に燻す。江戸時代に属する。1点出土。内区紋様では久安寺出土瓦〔『山崎』 49図3〕に類似する。螻羽瓦として使用

■ (図17 52~55) 方形(52・53)と三角形(54・55)がある。三角形の角は約45°なので四半敷きの敷■であったと考えられる。厚さはほぼ均一である。全面をナデにより調整するが、上面はわずかに凸面になり、他の部分よりも調整が丁寧である。また、55のように裏面に向けて側面に角度をつける個体がある。

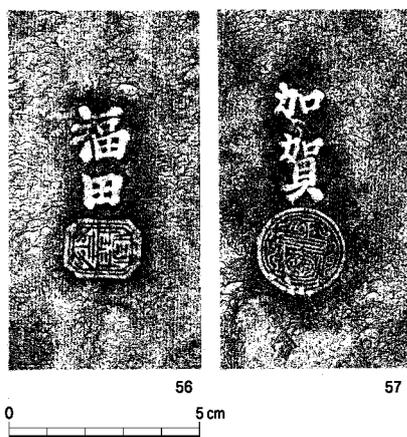
図18 瓦刻印拓影（1：2）

平瓦（図18 56・57）平瓦端部凹面に文字と印を押捺する個体がある。完形品ではないので軒平瓦・平瓦の区別は不明である。56は「福田」と印、57は「加賀」と印である。ともに平瓦部凹面・凸面はナデの後、ヘラミガキ、端部は横ケズリである。妙心寺勅使門獅子口には宝永3年（1706）の年号とに「福田加賀守」、玉鳳院唐門獅子口には宝永6年（1709）の年号とに「福田加賀守弟子長尾小兵衛作人」

のヘラ書きがあることが報告されており¹⁴⁾関連が注目できる。

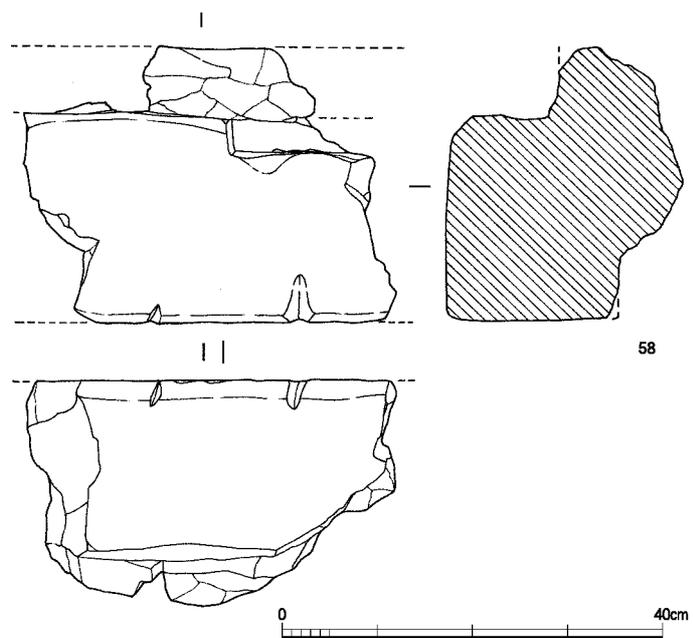
図19 石製品実測図(1:8)

石製品 (図版4、図19 58) 基壇地覆石の破片がある(58)。溝60aの石垣に転用されていた。凝灰岩製。前面は丁寧に平坦に整える。上面は露出する部分は平坦に整えるが、調整は前面よりも粗い。背面側には羽目石を組み合わせる段と束石を組み合わせる刃穴を加工する。調整は粗雑で、刃先幅約3cmの工具を連続して使用した痕跡がのこる。下面は延石を組み合わせる段を加工するが、調整は粗雑である。背面は破損が著しいが、残存部が石材の奥行き幅である可能性がある。また、前面は黒灰色、上面・下面は橙色に変色しており、火災を受けたことが分かる。ただし、変色が基壇として組み合わせられた状態では露出しない部分にまで及んでいることから、火災を受けたときには既に転用されていたと推定できる。したがって、この石材は2回以上転用されていることになり、室町時代をさらにさかのぼる可能性も考えられる。江戸時代前期では、砥石・五輪塔がある。五輪塔は天輪・風輪部分の破片で、より古い時代のものが混入した可能性がある。江戸時代中期
