# 松ヶ崎廃寺跡

京都市埋蔵文化財研究所発掘調査概報  
二〇〇三  
一〇

財団法人 京都市埋蔵文化財研究所

- 1 遺 跡 名 松ヶ崎廃寺跡
- 2 調査地点所在地 京都市左京区松ヶ崎堀町40番地 市立松ヶ崎小学校
- 3 委 託 者 京都市 代表者 京都市長 榎本頼兼
- 4 調 査 期 間 2003年7月1日～2003年12月26日
- 5 調 査 面 積 800m<sup>2</sup>
- 6 調査担当職員 布川豊治・丸川義広
- 7 使用地 図 京都市発行の都市計画基本図（縮尺1：2,500）「松ヶ崎」を参考にし、作成した。
- 8 使用測地系 日本測地系（改正前）平面直角座標系（ただし、単位(m)を省略した）
- 9 使用標高 T.P.：東京湾平均海面高度
- 10 使用基準点 京都市が設置した京都市遺跡発掘調査基準点（一級基準点）を使用した。
- 11 土 壤 色 名 農林水産省農林水産技術会議事務局監修の『新版 標準土色帖』に準じた。
- 12 遺 構 番 号 通し番号を付し、遺構種類を前に付けた。
- 13 遺 物 番 号 本書掲載順に通し番号を付した。
- 14 掲 載 写 真 村井伸也・幸明綾子・担当職員
- 15 基準点測量 宮原健吾
- 16 遺 物 復 元 村上 勉・出水みゆき
- 17 保 存 处 理 竜子正彦・卜田健司
- 18 整 理 担 当 布川豊治・丸川義広
- 19 本 書 作 成 布川豊治・丸川義広
- 20 執筆分担 布川豊治：1、2、3 - (2)・(3)、4 - (1)・(2)・(4)、5  
丸川義広：3 - (1)・(4)・(5)、4 - (3)、6
- 21 編集・調整 児玉光世・清藤玲子
- 22 妙泉寺絵図については、岩崎皓氏よりご教示いただいた。記して謝意を申し上げる。

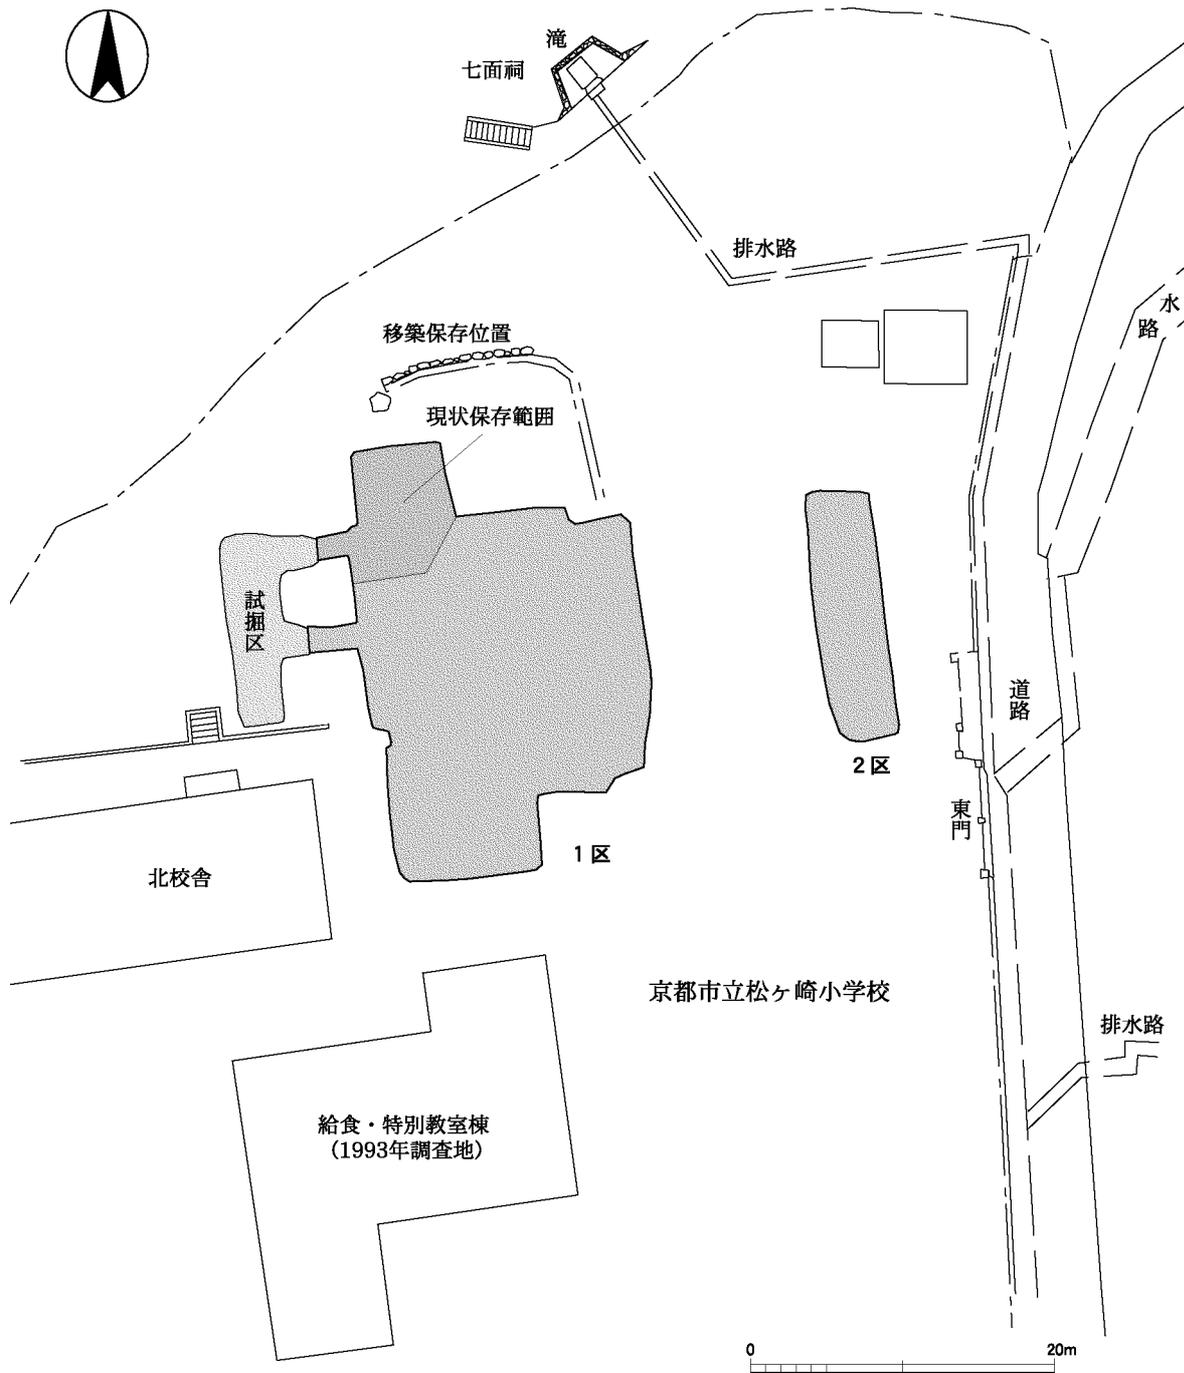
図2 調査区配置図（1：500）

調査は、財団法人京都市埋蔵文化財研究所が担当することになり、新校舎建設範囲を2期に分け、西半部分を1期調査（1区とする）として先行調査し、管理棟部分の東側を2期調査（2区とする）とする計画で開始した。

管理棟が使用中であることから、重機掘削の排土は運動場の隅に置くこととなり、そのための搬出路確保工事後、1区の調査を2003年7月4日から開始した。1区は管理棟校舎と北校舎の中庭に設定した調査区である。2次調査で検出した石垣の延長などの有無を確認することを目的とした。重機掘削のあと第1面の調査を行い、渡り廊下解体工事終了後の8月初頭に、調査区南側と東側を拡張した。その後、第2面の調査を行った。9月中旬、第2面下層の整地層を重機で排除し、第3面の調査を行った。この面で礎石建物1棟を検出したことから、京都市埋蔵文化財調査

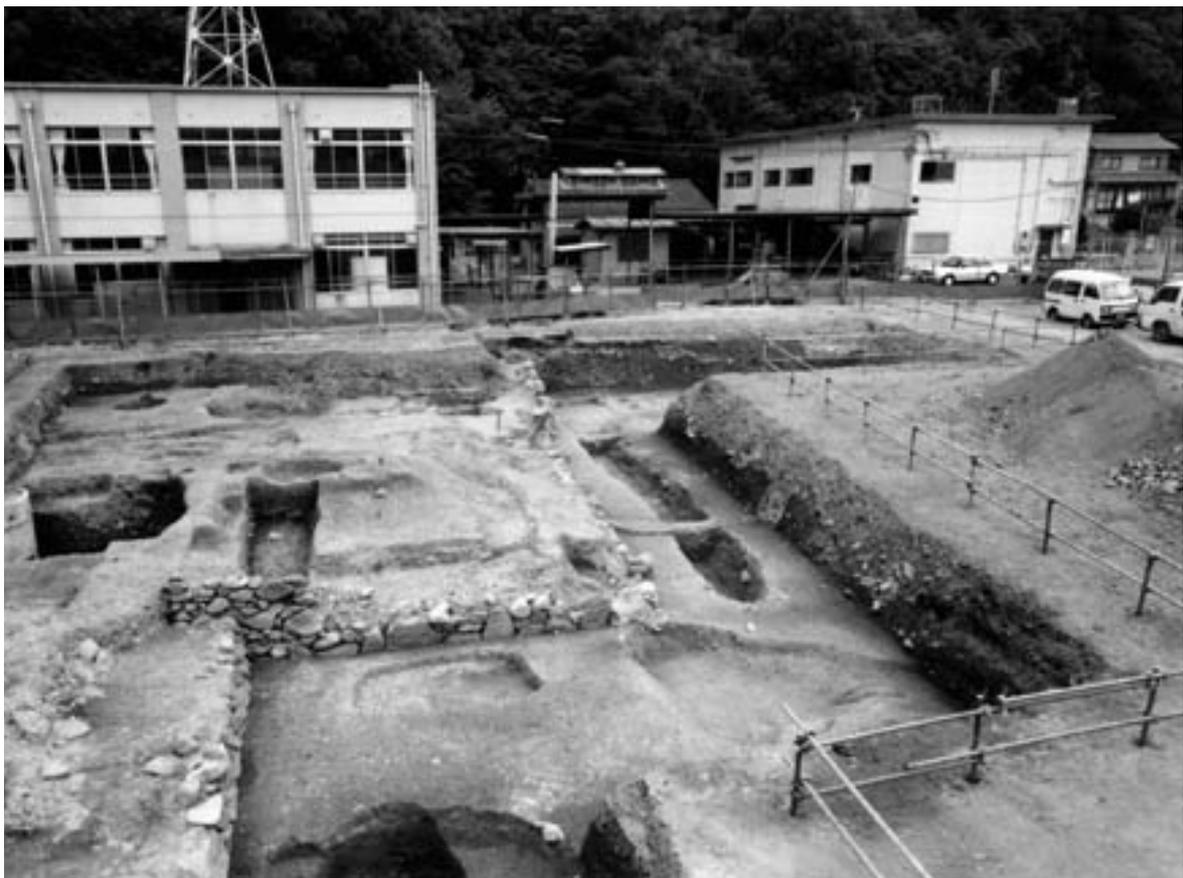
図５ ２次調査で検出した石垣（南から） 今回の調査地は右手奥

松ヶ崎小学校敷地内で、当研究所は過去２回の発掘調査を実施しており、今回の調査は３次となる。１次調査は、昭和53年（1978）に校舎増築工事に伴い、校地南西部で実施し、室町時代後半から江戸時代にかけての柱穴・土壇・井戸などの遺構を検出した。遺物は土師器・陶磁器・銭貨・五輪塔などが出土した。しかし調査面積が120㎡と狭小なこともあり、検出した遺構と寺院との関連は明確にできなかった<sup>2)</sup>。２次調査は、平成５年（1993）中校舎（給食棟および特別教室棟）の新築工事に伴い、試掘調査を経て校地中央部で実施した。調査面積は488㎡で、室町時代後期から江戸時代にかけての石垣・石室・土壇・溝・井戸などを検出し、天文法華の乱の頃の土器や焼土、平安時代から江戸時代にかけての陶磁器・瓦類などが出土した<sup>3)</sup>。検出した石垣（図５）は、妙泉寺に関連する可能性が高いと判断され、一部が当校北端の山裾に移築保存された。

調査では、礎石建物や庭園遺構を覆う厚い整地層の上面で、室町時代後期から江戸時代の遺構である溝、道路、墓などを検出したが、2次調査で検出した石垣(図34)は、その整地層の先端部に積まれたものであると思われる。また各時代の溝を検出したが、山際の湧水の処理に苦労し

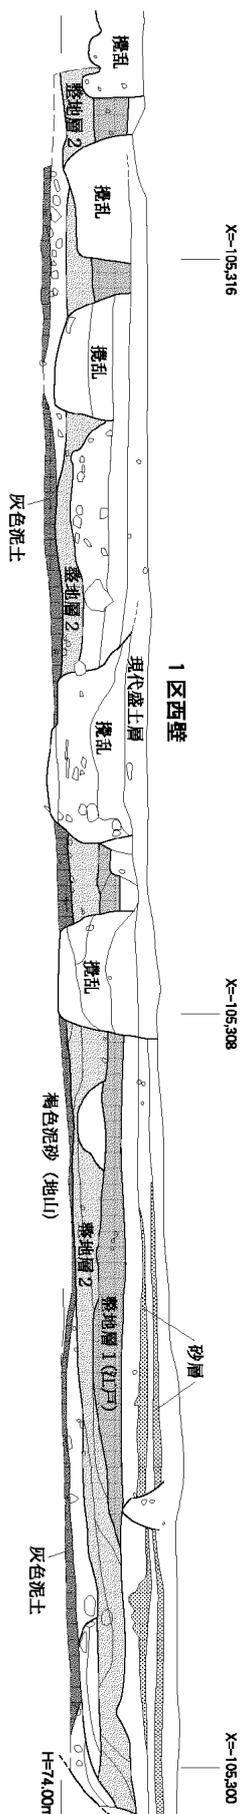
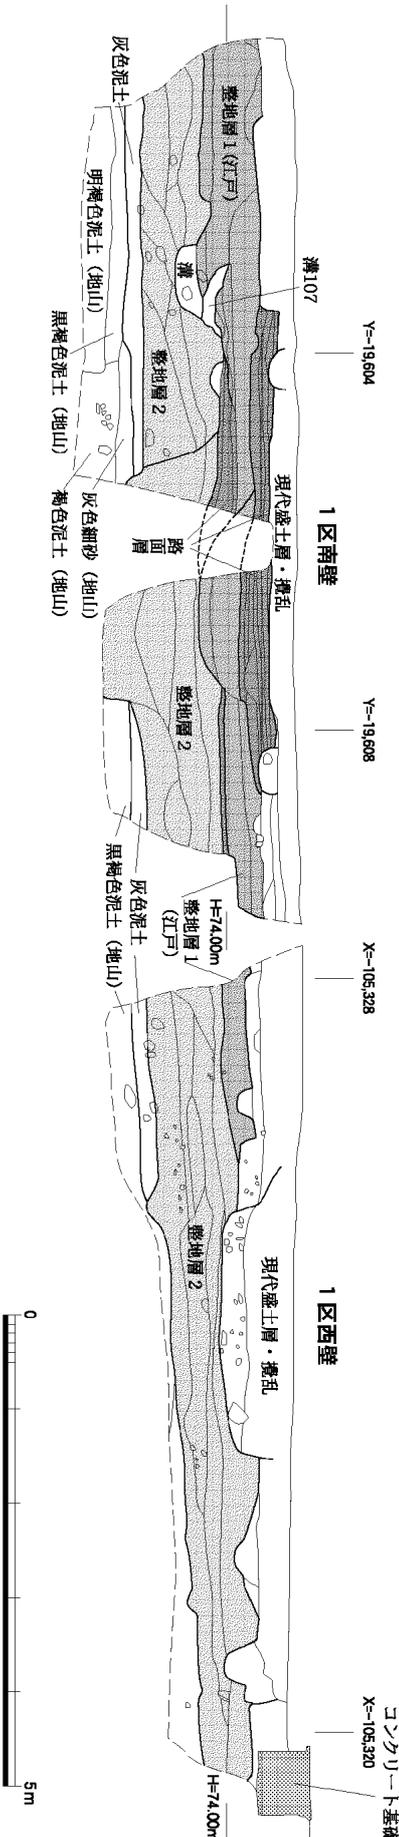
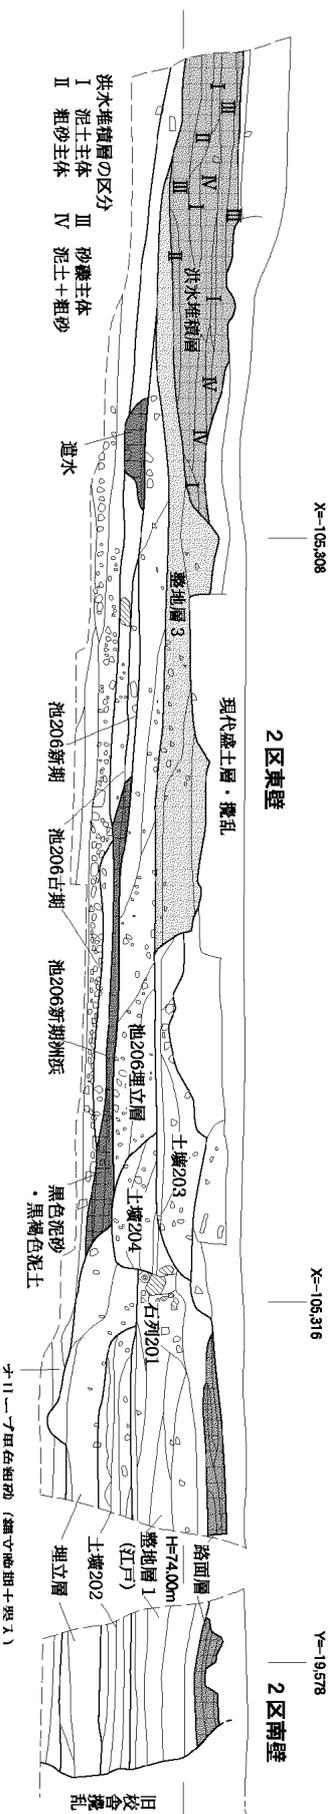
図 6 1・2 区西壁・南壁 (1:80)

1区(図6) 現地表は北西隅で標高75.3m、南壁付近で74.6mある。現代盛土は北側で厚さ0.4m、南側で厚さ0.6mある。北西部では白砂が2層ある。グラウンド整地のために入られた層とみられる。南壁のY=-19,604から同608付近では、地表下0.3~0.5mの範囲に路面の形成層が認められる。1層の厚さは0.05m前後あり、これが数層積み重なっており、層の上面には小礫が敷かれる。学校内の通路部分に盛られた層とみられる。同じ位置で地表下0.65~0.85mでも同様の路面層があり、こちらは道路110として検出したもので、妙泉寺(江戸時代)の通路の痕跡とみられる。

現代盛土下には、江戸時代から近代の整地層1が厚さ0.3~0.4mある。この下(地表下0.4~0.6m付近)には、にぶい黄褐色を呈する岩盤風化土を主体とした整地層2が1区の全域に堆積する。この整地層2は北端で厚さ0.3m、南壁で厚さ0.8mと、南側ほど厚い。整地層2上面で江戸時代の遺構を検出した。この整地層2は後述する礎石建物や池200を覆い、それらの整地を目的に入れられたとみられ、幾度かにわけて整地された痕跡が壁断面より窺える。天正期の妙泉寺再興より古い時期、16世紀後半以前と考えている。

1区西壁では、この整地層2の下に灰色泥土が厚さ0.1mほど堆積する。この層は礎石建物基壇西側の下りに堆積した泥土層であるが、土器が含まれており、礎石建物の廃絶時期を示す層である。

整地層2の下は、北半部では地山面となる。北東部の地山は明褐色砂礫層で、深さ0.6m(標高74.4m)にあり、地山面としては最も浅い。北壁の礎石建物に該当する箇所地山も、深さ0.65m(標高74.35m)で検出でき、前者に次いで浅い。この箇所の地山は、岩盤の風化土を主体とする明褐色砂泥層であり、前述した整地層2に類似する。礎石建物基壇はこの地山を削り込んだ上に構築されていたと考えられる。

1区南半には池200が広がる。池の堆積層は礫を含む黒褐色泥土層で、厚さ0.2~0.3mあり、標高73.0m付近に堆積する。池肩は、東壁ではX=-105,316付近にあり、南側・東側に広がる。東へは、2区で検出した池206に連続するとみられる。ただしこの池200の1区での範囲は、南東部付近に限られ、西半部には達しない。

地山面は北西から南東側に傾斜する。調査区南半では明褐色砂泥層上に褐色砂泥(混礫)層が堆積し、両者の境界は礎石建物の中央部にあり、明確に検出できた(図14)。この付近における地山面の標高は74.0m前後である。調査区南端での地山面の標高は、池200が存在するためさらに低く、標高72.8mとなる。

2区(図6) 東壁を中心に解説する。現地表から0.4mまで現代盛土であるが、その下は北半

洪水堆積層の区分  
 I 泥土主体  
 II 粗砂主体  
 III 砂礫主体  
 IV 泥土+粗砂

と南半で状況が異なる。南半では、X=-105,316以南に路面の形成層がみられる。厚さ0.05m前後で数層あり、全体で厚さ0.25mほどある。学校の東門から校内に出入りする通路の整地面とみられる。路面層の西延長は、1区南壁で検出したものに連続していたとみられる。北半では砂と泥の互層が厚さ0.6mほど堆積する。これらは山側からの流水で浸食されたのち堆積した、洪水堆積の跡とみられる。その南肩はX=-105,308付近にある。

それより南は、灰オリーブ色を呈する泥土を主体とした整地層3が厚さ0.5mほど堆積する。この整地層は、1区で検出した整地層2と同じものとみられる。この整地層3を掘り込んで土壌203が掘られ、土壌203の下には土壌204がある。土壌204の北肩は後述する池206を埋め立てた層から掘り込む。土壌203からは江戸時代前期、土壌204からは15～16世紀の遺物が出土している。

土壌203の下には池206を埋め立てた層が厚さ0.4mほどあり、その下が池206内堆積層となる。池206の底部は緩やかに南に傾斜する。池内の堆積層は2層に大別できる。傾斜の緩やかな箇所には池206新期の洲浜の小礫面があり、その上には黒色泥砂・黒褐色泥土が厚さ0.1～0.25m堆積する。新期洲浜の下層には黒褐色粗砂が堆積する。池206古期の堆積層である。池206内堆積層の下には、人頭大の礫が無造作に入れられたような状況がみられた。ただしこれらの礫は北側にも存在するため、全体が人為的な仕事であったかは結論が得られなかった。人頭大の礫が堆積する層の下にはオリーブ黒色粗砂層があり、ここからは縄文時代晩期の土器が少量出土した。湿地状の地形の堆積層とみられる。粗砂層の厚さは0.4m程度で、その下は固い砂礫層であった。

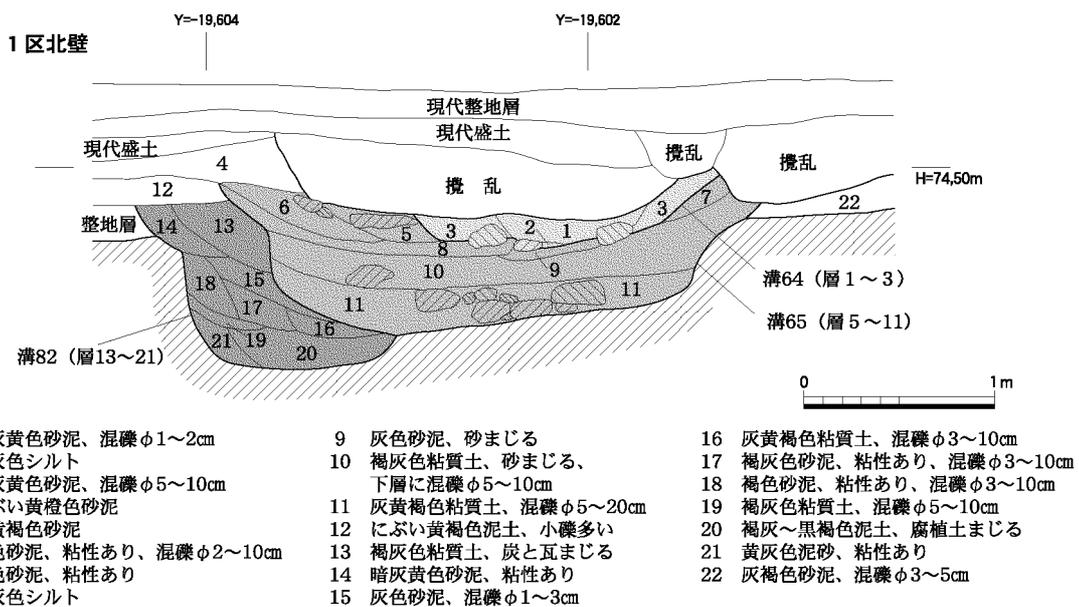
図7 溝64・65・82断面図(1:40)

流れる溝である。そのうち南側の約6mに石組護岸を検出し、石組部分は、幅約0.3m、深さ約0.3~0.4mの溝に仕上げられていた。石組護岸東側は、3段から4段ほどを丁寧に積み上げていたが、対岸の西側は一部のみしか検出できなかった。この溝は、断面観察などから全体に石組の護岸をされていたと思われる。溝の水流は、後述する湿地100へ流れ込んでいたと考えられ、溝南端の石組みなどの状況から、南端で東へ曲がり、流れ込んでいた時期があったと考えられる。溝内から18世紀初頭~19世紀の遺物が出土した。

溝65(図8) 調査区中央部北半、溝64の下層で南北約13mを検出した。溝は素掘りで、幅1.8~2.5m、深さ約1mである。この溝は溝64の位置・方向など同一であることから、溝64は溝65を踏襲したものとする。溝内から17世紀後半~18世紀前半の遺物が出土した。

溝82(図8) 調査区中央部で検出した南北溝で、約14mほど調査した。溝は、幅1.5~1.9m、深さ0.7~0.9mを測るが、護岸を施さず素掘りのままである。

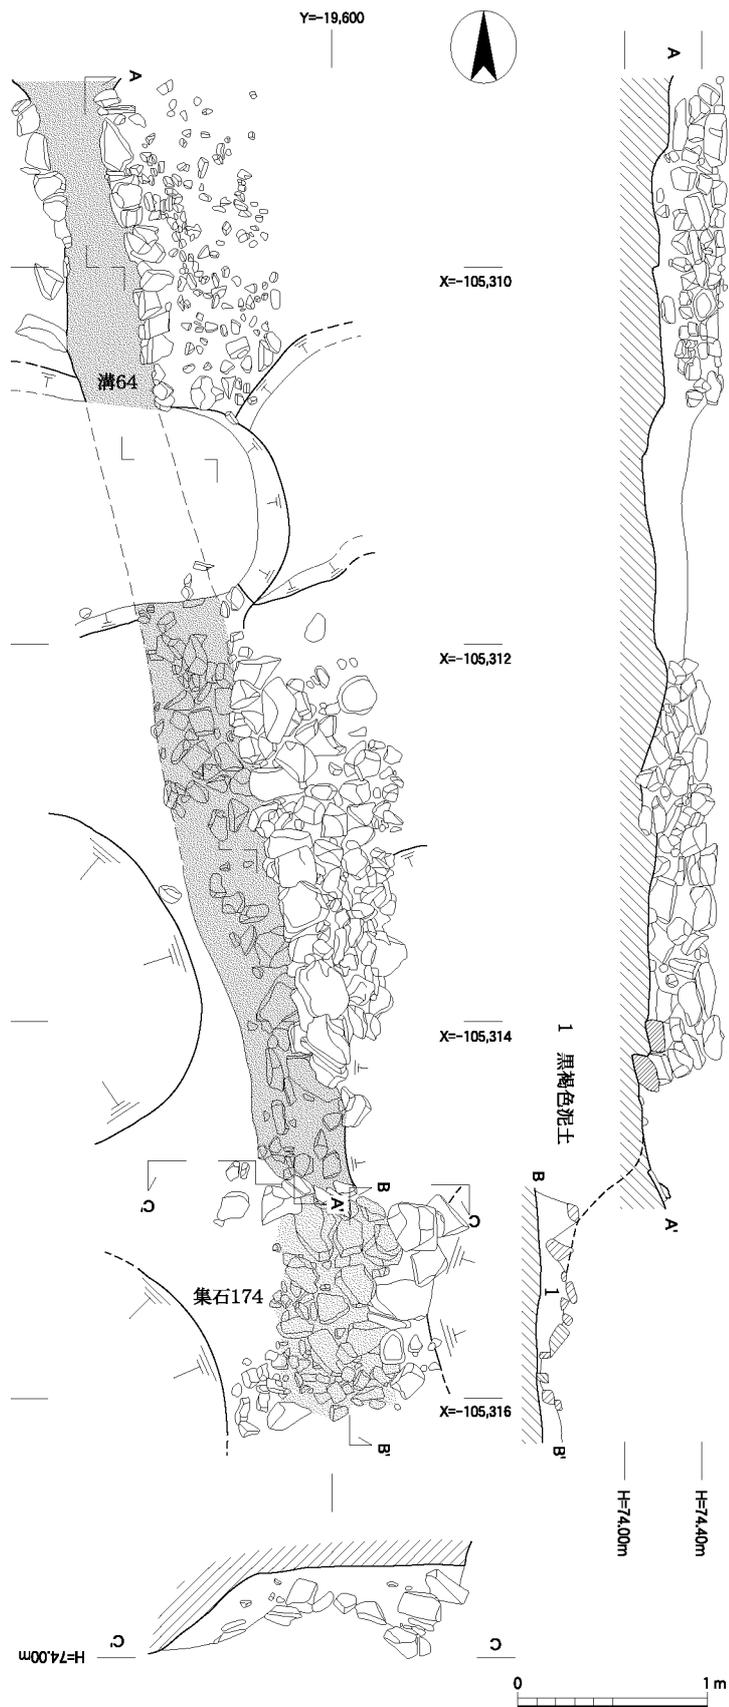
図8 溝64・集石174実測図(1:40)

溝64 (図7・8) 調査区中央部北半で南北約12mにわたって検出した。北北西から南南東へ

また、この溝の南端で集石174を検出した。規模は、南北約1.2m、東西約1m、高さ約0.2mを測り、直径0.1~0.4m大の河原石を粗く並べたものである。溝64の水流が流れ落ちていたと考えられる。

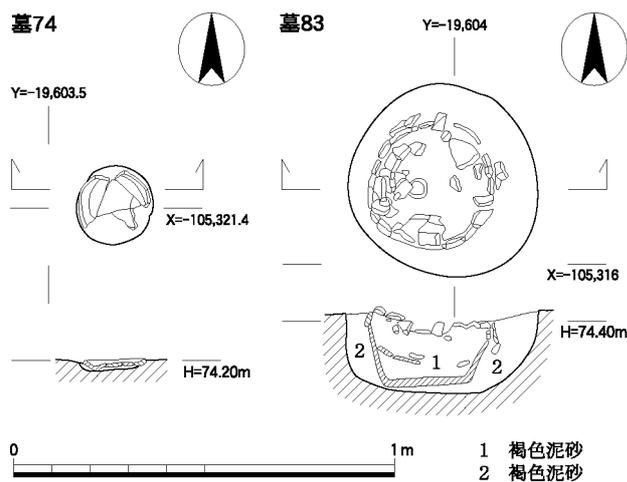
図9 墓74・83実測図(1:20)

墓70・74・83(図9) 後述する道路110の東側において検出した。南北方向に点在し、ほぼ直線上に北側から墓83、74、70の順に並ぶ。これらの時期は、江戸時代中期頃と考えられる。

墓83 土壌上部は削平されており、検出面での土壌規模は、直径約0.5m、深さ約0.2mを測る。土壌内部から土師質の蓋付壺が内側へ崩れ込んだ状態で出土した。壺は火消壺を転用したもので、壺内部には多量の炭と共に火葬骨が納められ、副

葬品と考えられる環状の銅製品が納められていた。

墓74 大半が削平されており、掘形底部のみ検出した。検出面での掘形規模は、直径約0.2m、深さ約0.05mであり、内部から蔵骨器と思われる壺が出土した。この壺は信楽の広口壺であろう。

墓70 土壌上部は削平され、掘形底部のみ検出した。検出面での掘形規模は、直径約0.3m、深さ約0.2mである。内部から蔵骨器と思われる土師質の火消壺破片が出土した。

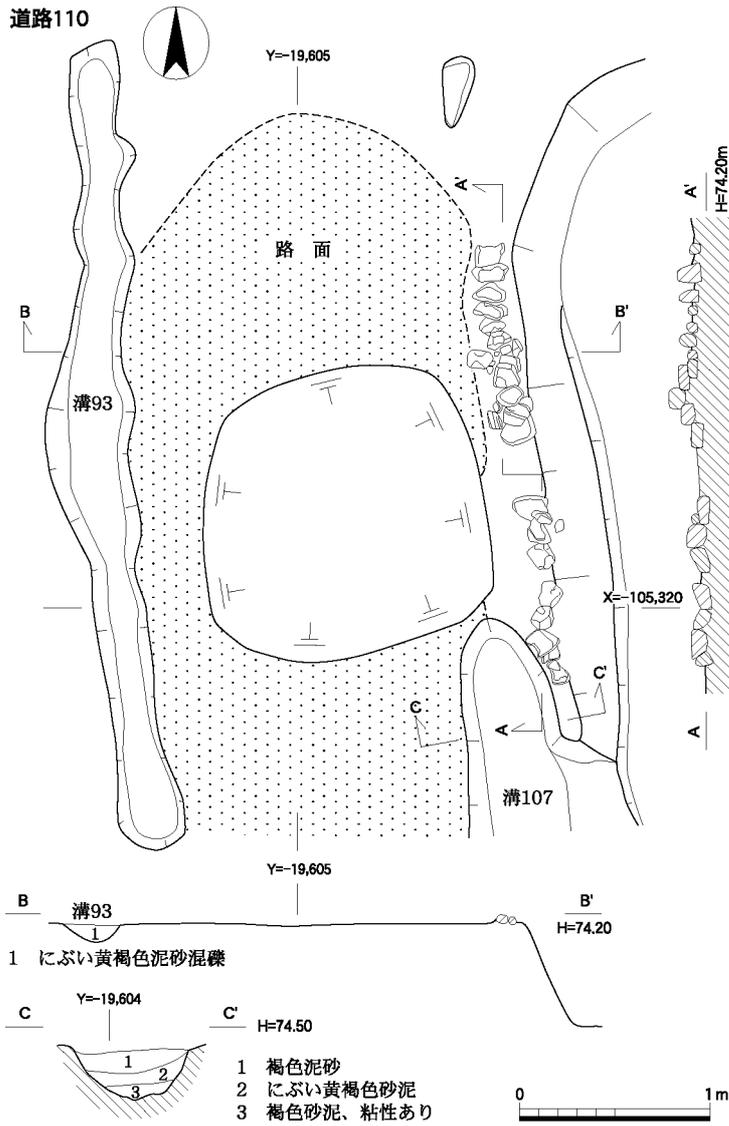
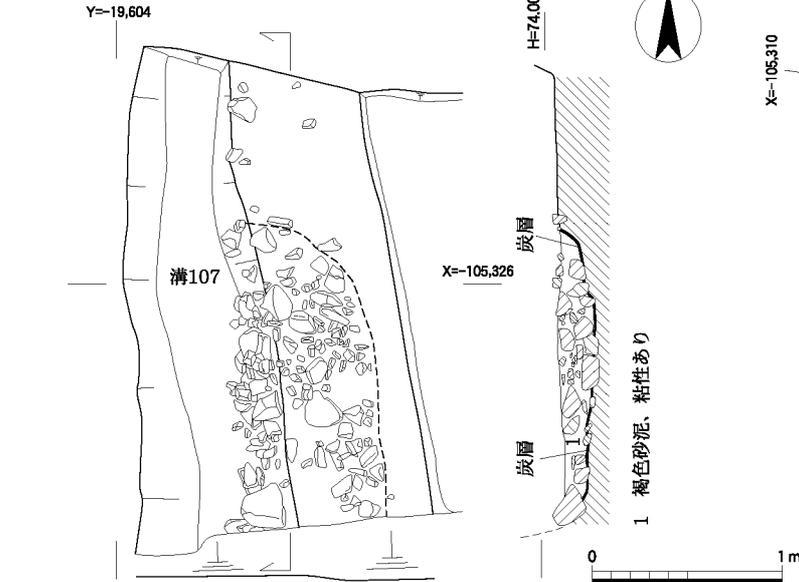
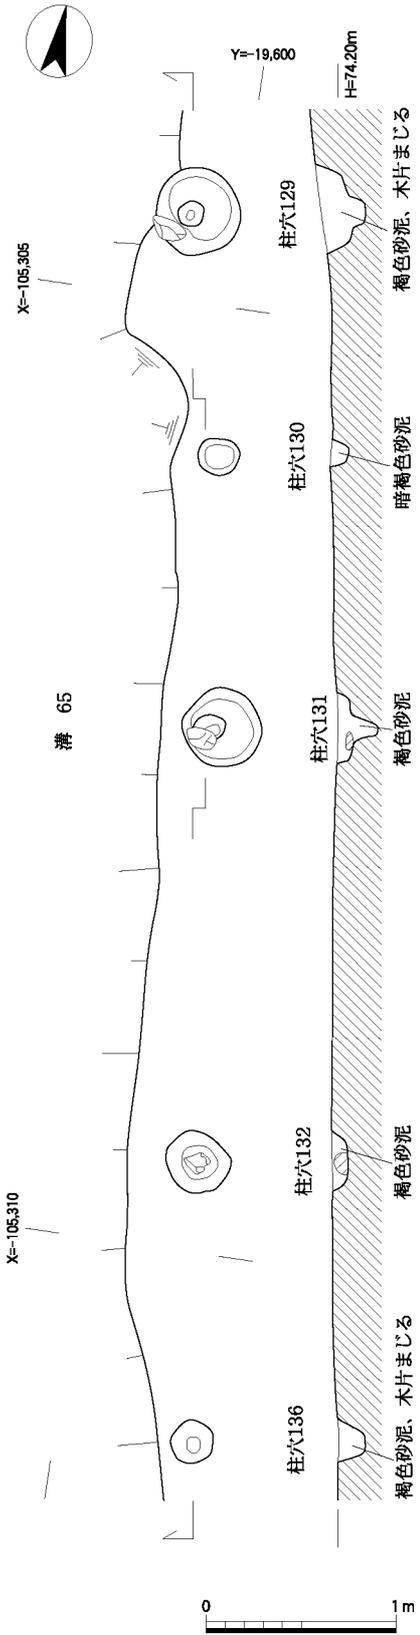
図10 道路110・土壌103・柱穴列1実測図(1:40)

柱穴列1(図10) 溝65の東肩口で南北方向に4間分検出した。柱間寸法は一様ではなく、北側から順に1.2m、1.5m、2.3m、1.5mを測る。柱穴の規模は、直径0.2~0.5m、深さ0.1~0.25mであり、その中に柱痕を留めているものも見られた。柱穴列の方向が溝65とほぼ平行することから、溝に関連するものである可能性がある。

土壌103(図10) 調査区南部で検出した。0.05~0.2m大の河原石が詰まった集石遺構である。規模は、南北約1.6m、東西約0.7m、深さ約0.2mを測る。断面では掘形を示すとみられる薄い炭層を検出したが、平面では炭層の広がり確認できなかった。遺構の時期は、出土遺物から江戸時代前期と考えられる。

道路110(図10) 調査区南部で、南北方向の道路を約11mに渡って検出した。道幅約2mで、路面部分は堅く締まり、その上面には直径0.01~0.02mの砂利を敷き詰めていた。この道路は、何度も修復を行った痕跡(図6、1区南壁)を確認しており、長期間使用され続けたことが判明した。道路は地形に沿い、北から南に緩やかな勾配で傾斜しており、路面西側の溝93、東側の溝107は側溝の一部と考えている。また前述した墓70・74・83は、この道路に面して建立されていた可能性が極めて高い。道路は、江戸時代前期には機能していたと考えられる。

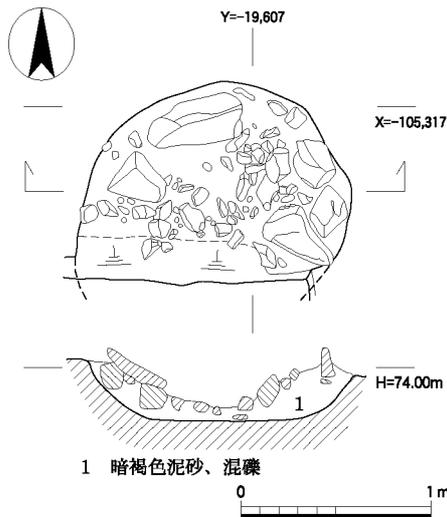
図11 土壌147実測図(1:40)

土壌147(図11) 調査区中央部西寄りで検出した。遺構南半は調査区外であるため全容は明らかでないが、東西約1.5m、南北約1mを検出した。土壌の深さは約0.3mで、内部には直径0.05~0.5mの石が詰め込まれていた。形状や石の積み方などから、何らかの施設の根固めと思われる。出土遺物がないため詳細は不明であるが、層位関係から江戸時代前期と推定した。

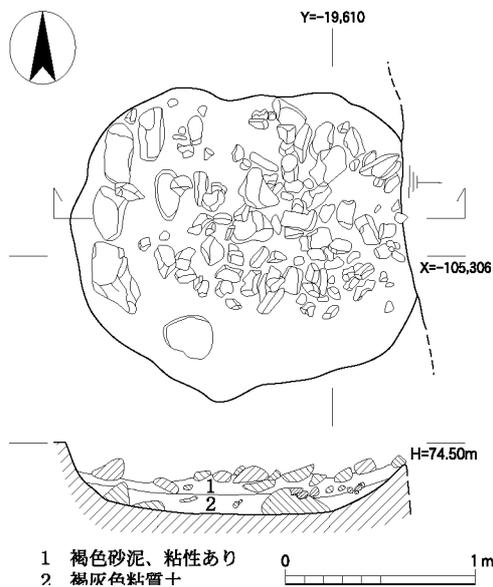
図12 土壌127実測図(1:40)

土壌127(図12) 調査区北西部で検出した。掘形の規模は、東西約1.8m、南北約1.6m、深さ約0.3mである。内部に直径0.05~0.4mの石を詰め、外縁にはやや大きい石を据えている。何らかの根固め施設と考えられる。土壌内から、16世紀後半の遺物が出土した。

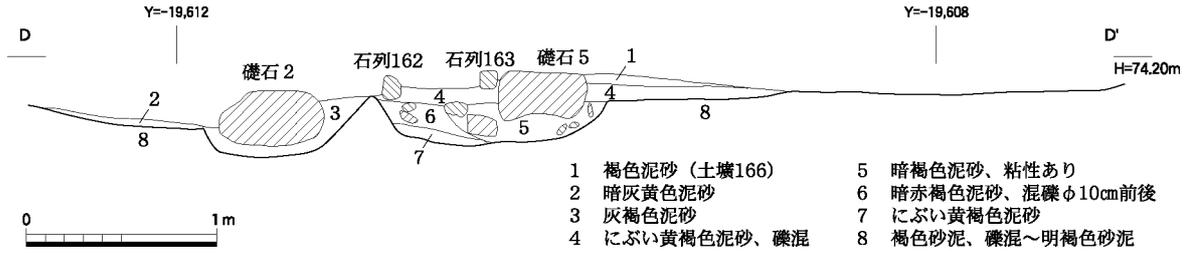
図13 礎石建物断割断面図（1：40）

礎石建物(図13・14) 調査区北西部で、南北に約15m、東西に約6mにわたって検出した。

建物全体の北西隅と、その南側にかけての一部が遺存していたにすぎなかったが、雨落ち溝や縁束礎石、側柱筋の礎石や据付穴などを検出した。これら以外の部分は、後世に削平を受けていた。そのため、全体の規模や間取り、向きなど、詳細については明らかにできなかった。

この建物は、低い段上（亀腹状か）に建立された礎石建物と考えられる。各柱間寸は以下の通りである。側柱筋については、建物北西角（据付穴150）と北辺側柱筋東一間目の礎石の据付穴151との寸法は、心々で約3m（10尺）である。また、西辺側柱筋の礎石心々間の寸法も同じく約3m（10尺）である。建物西辺の縁束礎石については、縁束北西の礎石7とその南の礎石6の寸法が約1.2m（4尺）、それより南の礎石6と礎石3、礎石3と礎石2、礎石2と礎石1、礎石1と据付穴143が、いずれも約3m（10尺）である。一方北辺では、礎石7と礎石8の寸法が約1.2m（4尺）、礎石8と据付穴153の寸法が約3m（10尺）である。

縁束礎石の外周には、長さ0.3～0.5m、幅0.2～0.3mの扁平な石を2条2列並べて雨落溝を作っている。雨落溝は、外側間で約1.2m、内法幅は約0.4mである。溝底には一切手を加えず、地肌が露出する。また北西隅には石が認められないが、これは山からの湧水などを流し込むためと考えられる。

雨落溝の建物側の石列は、縁束礎石と一体化して溝を形作っている。縁北西隅の礎石7は柱座が横向きに据えられており、礎石の据え直しがなされたことがわかる。

建物西辺の側柱筋の礎石と縁束礎石との間には、南北方向に縦長の石列（石列163）、狭間石が据えられている。また性格は明らかではないが、狭間石と同じような石列（石列162）が側柱筋の礎石列と縁束礎石列とのほぼ中間に据えられている。そしてこの石列を境にして縁束側が一段低くなる。

礎石は8石ほど遺存していたが、いずれも花崗岩で、礎石5以外は円形の柱座を造り出している。柱座の寸法は、いずれも直径約0.35m、高さ0.02～0.03mである。縁束礎石は、側柱筋の礎石と比較するとやや小振りであるが、造りは丁寧に仕上げられている。

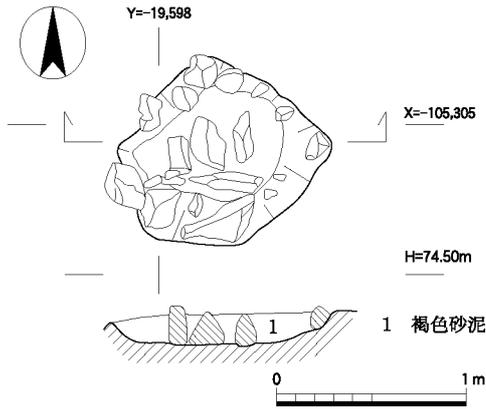
図15 土壌80実測図(1:40)

土壌80(図15) 調査区北東部で検出した。土壌の規模は、東西約1.1m、南北約1m、深さ約0.2mである。内部には直径0.05～0.5mの石を据えている。庭石などの据付穴と考えられる。

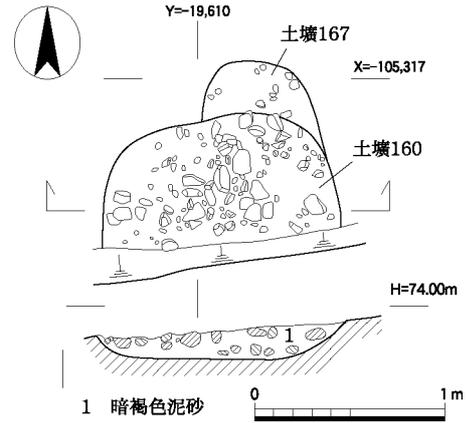
図16 土壌160・167実測図(1:40)

土壌160・167(図16) 調査区西部南寄りで検出した。土壌の規模は、東西約1.3m、南北約1m、深さ0.2mである。直径0.05～20mの石が土壌の全体に広がる。庭石の据付跡と考えられる。平安時代後期の土師器が1点出土した。

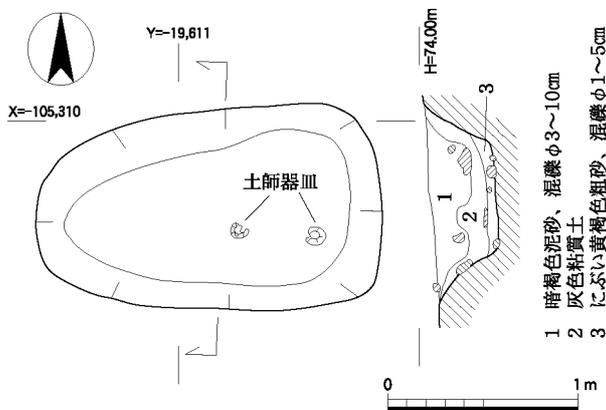
図17 土壌161実測図(1:40)

土壌161(図17) 調査区西部で検出した。土壌の規模は、東西約1.8m、南北約1m、深さ約0.4mである。石列162・163を壊しており、礎石建物より新しい。土壌内埋土から16世紀中頃の土師器と平安時代後期の軒丸瓦が出土した。

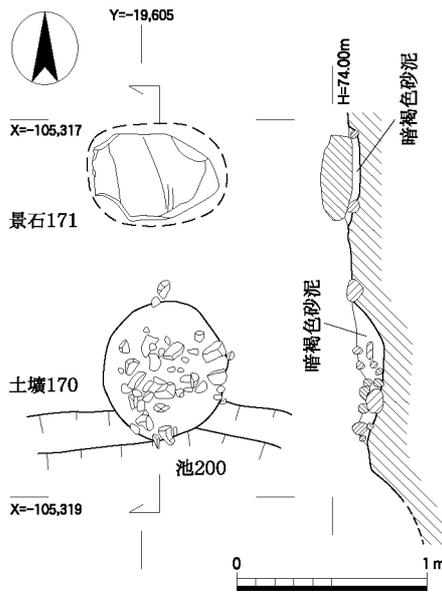
図19 土壌170・景石171実測図（1：40）

景石171（図19）池200の汀に据えられた小振りの庭石と思われる。石の寸法は、長さ約0.7m、幅約0.5m、厚さ約0.2mである。

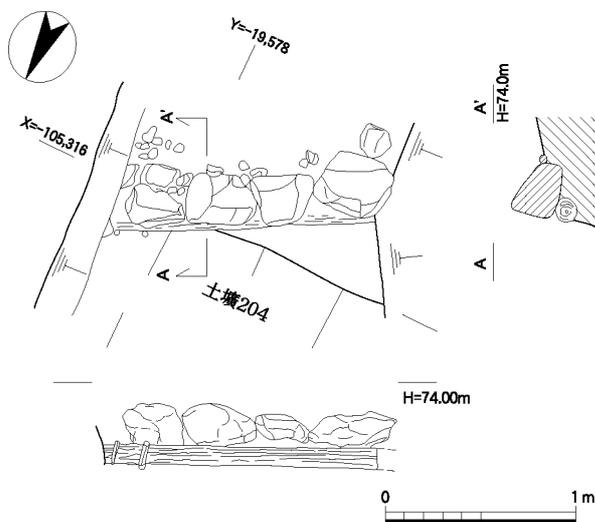
図20 石列201実測図（1：40）

石列201（図20） 調査区南端部で検出した。北東から南西方向の石組が1段のみ残る。石材は

0.3～0.4mの河原石が用いられ、平坦面を北に向けて据えられる。石材の下には直径0.1mの丸太が据わる。この丸太は石の加重を分散する目的で敷かれたものとみられる。丸太材の北側には固定のための小杭が2本残存する。石組は南側に掘形をもち、その掘形は江戸時代の整地層1を掘り込む。石列の向きが学校の東門の位置と合致すること、掘形埋土の上面に路面層があることなどから、東側から敷地内に入出入する通路の護岸用の石垣とみられる。江戸時代前期と考える。

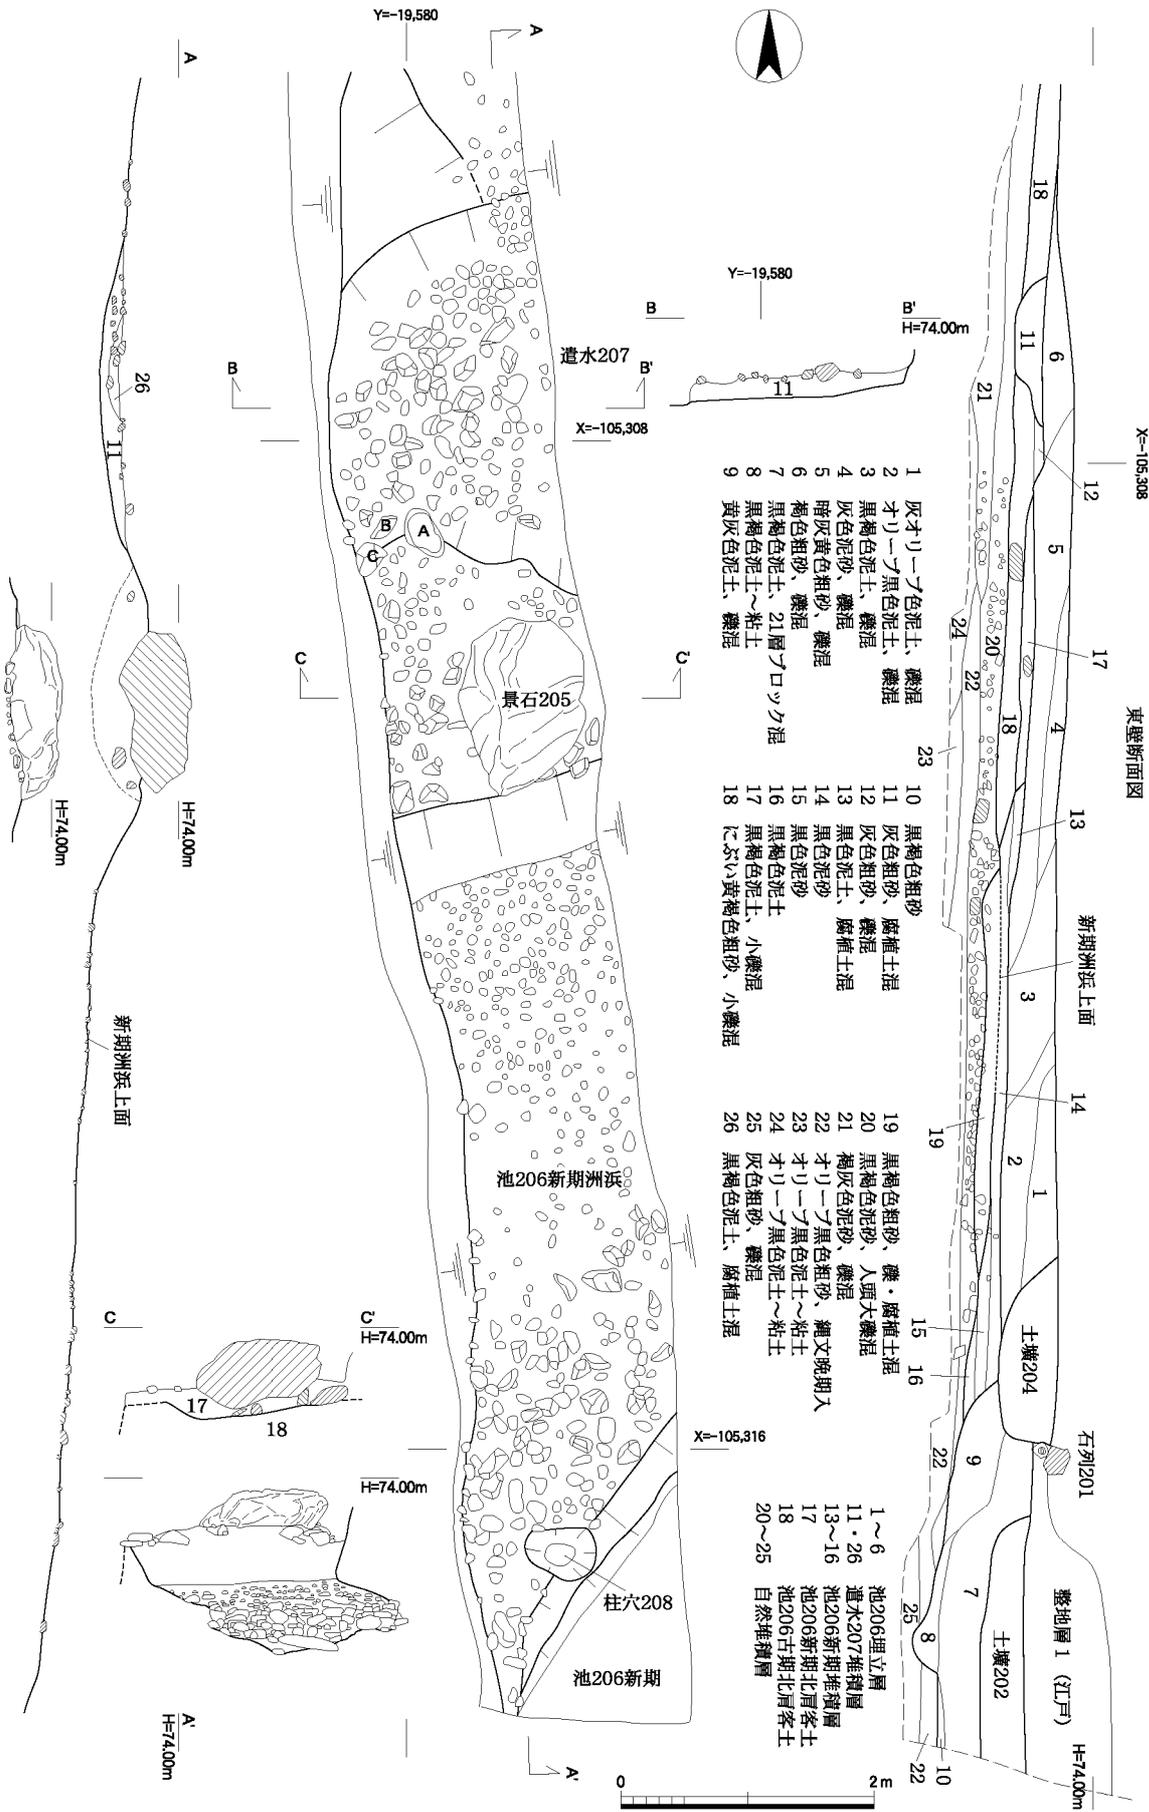
池206実測図 (1:60)

池206(池200、図21) 調査区南側で池北岸の一部を検出したが、最低でも新旧2時期以上あったと考えられる。また前述した池200は、池206につながると考える。

古期の池 汀は北から南へ緩やかに傾斜する黒褐色泥砂層(20層)の上面に小礫混じりのにぶい黄褐色粗砂(18層)を客土して造成している。この時期の池岸は、玉石敷きの洲浜などは見られず、自然な状態に仕上げられていた。汀の勾配は2.5°前後と極めて緩やかである。池の水位は73.0~73.1mを測る。

新期の池 古期の池堆積土の上面に玉石を敷きつめ、洲浜としている。陸部近くの玉石は、直径0.05~0.1mであるのに対して、岸から3~4mほど離れた所に使用されている河原石は、直径0.2~0.3mとやや大粒である。また、この時期、北岸には景石205が据付けられている。据付けにあたり、にぶい黄褐色粗砂(18層)の上部に黒褐色泥土(17層)を部分的に盛り上げている。黒褐色泥土層からは、11世紀中葉頃の遺物が出土した。

汀の勾配は、古期とほとんど変わっていない。新期の水位は73.1~73.2mを測る。

なお時期差のある池であるが、池内堆積土の状況からすると、汀近くの水深は深くても0.4m~0.5mと考えられる。

景石205 石の寸法は、長径1.4m、短径1.0m、高さ0.4mある。石はチャート製の角礫であるが、丸みをもつ形状は亀の甲羅に似る。底部には根固め石が入れられ、水平に据えるための仕事をしている。

遣水207 景石205の北側に接し、その規模は、幅2.5m、深さ0.15mである。北東から南西の方向をもち、池206汀線の方向と平行する。山側からの流水を池に流し込んでいたのであろう。内部には拳大の礫が入れられる。礫は磨滅した円礫である。埋土は黒褐色泥土(26層)で腐植土を含む。遣水の南岸にはやや大き目の石材が3個据えられる(図21-A・B・C)。小さいながら、これらは遣水に伴う景石であったとみられる。遣水207は池206古期、新期の両方に機能していた

遣水207が掘り込まれた、にぶい黄褐色粗砂（18層）は池206の北肩を形成した層である。北壁では、この層から10世紀末頃の土師器が出土しており、池の形成時期を考える材料となりうる。また、池206の下に堆積する黒褐色泥砂（20層）は、池埋土との境界付近に人頭大の礫が大量に入れられた状況がみられた。礫は泥砂層上面に刺さったような状態でみられ、池206洲浜との境界も不鮮明であった。これらの礫が人工的に入れられたか判断に苦しんだが、断ち割りによって下層を調べた結果、北側においても立ち上がり部は検出できず、連続して堆積することが確認できたため、山側からの流水で運ばれた自然堆積層と考えることとした。

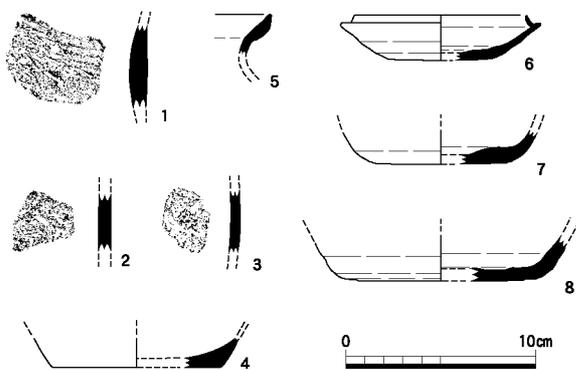
図22 土器実測図1 (1:4)

(1～4)は縄文時代晩期の土器である。(1)は据付穴143の根固石の間から出土したもので、その厚みから口縁部に近い部位とみられる。磨滅が激しいが条痕が残る。(2)は2区の自然堆積層の中から出土した。磨滅が激しく表面には技法の痕跡が認められない。(3)も2区の自然堆積層の中から出土し、磨滅が激しいが、胎土などから縄文時代の土器と判断した。(4)は池206埋土から出土した。深鉢の底部とみられる。

古墳時代の土器は5点出土した。そのうちの図化困難なものは省いた。(5)は1区の南部の攪乱底部(池200もしくは整地層2にあたる)から出土した土師器であり、受け口状の甕の口縁部である。小片であるため明確ではないが、古墳時代前半のものであろう。(6～8)は須恵器の杯身で、7世紀代のものである。出土地点は、(6)が溝64の裏込めから、(7)が池206の上面か

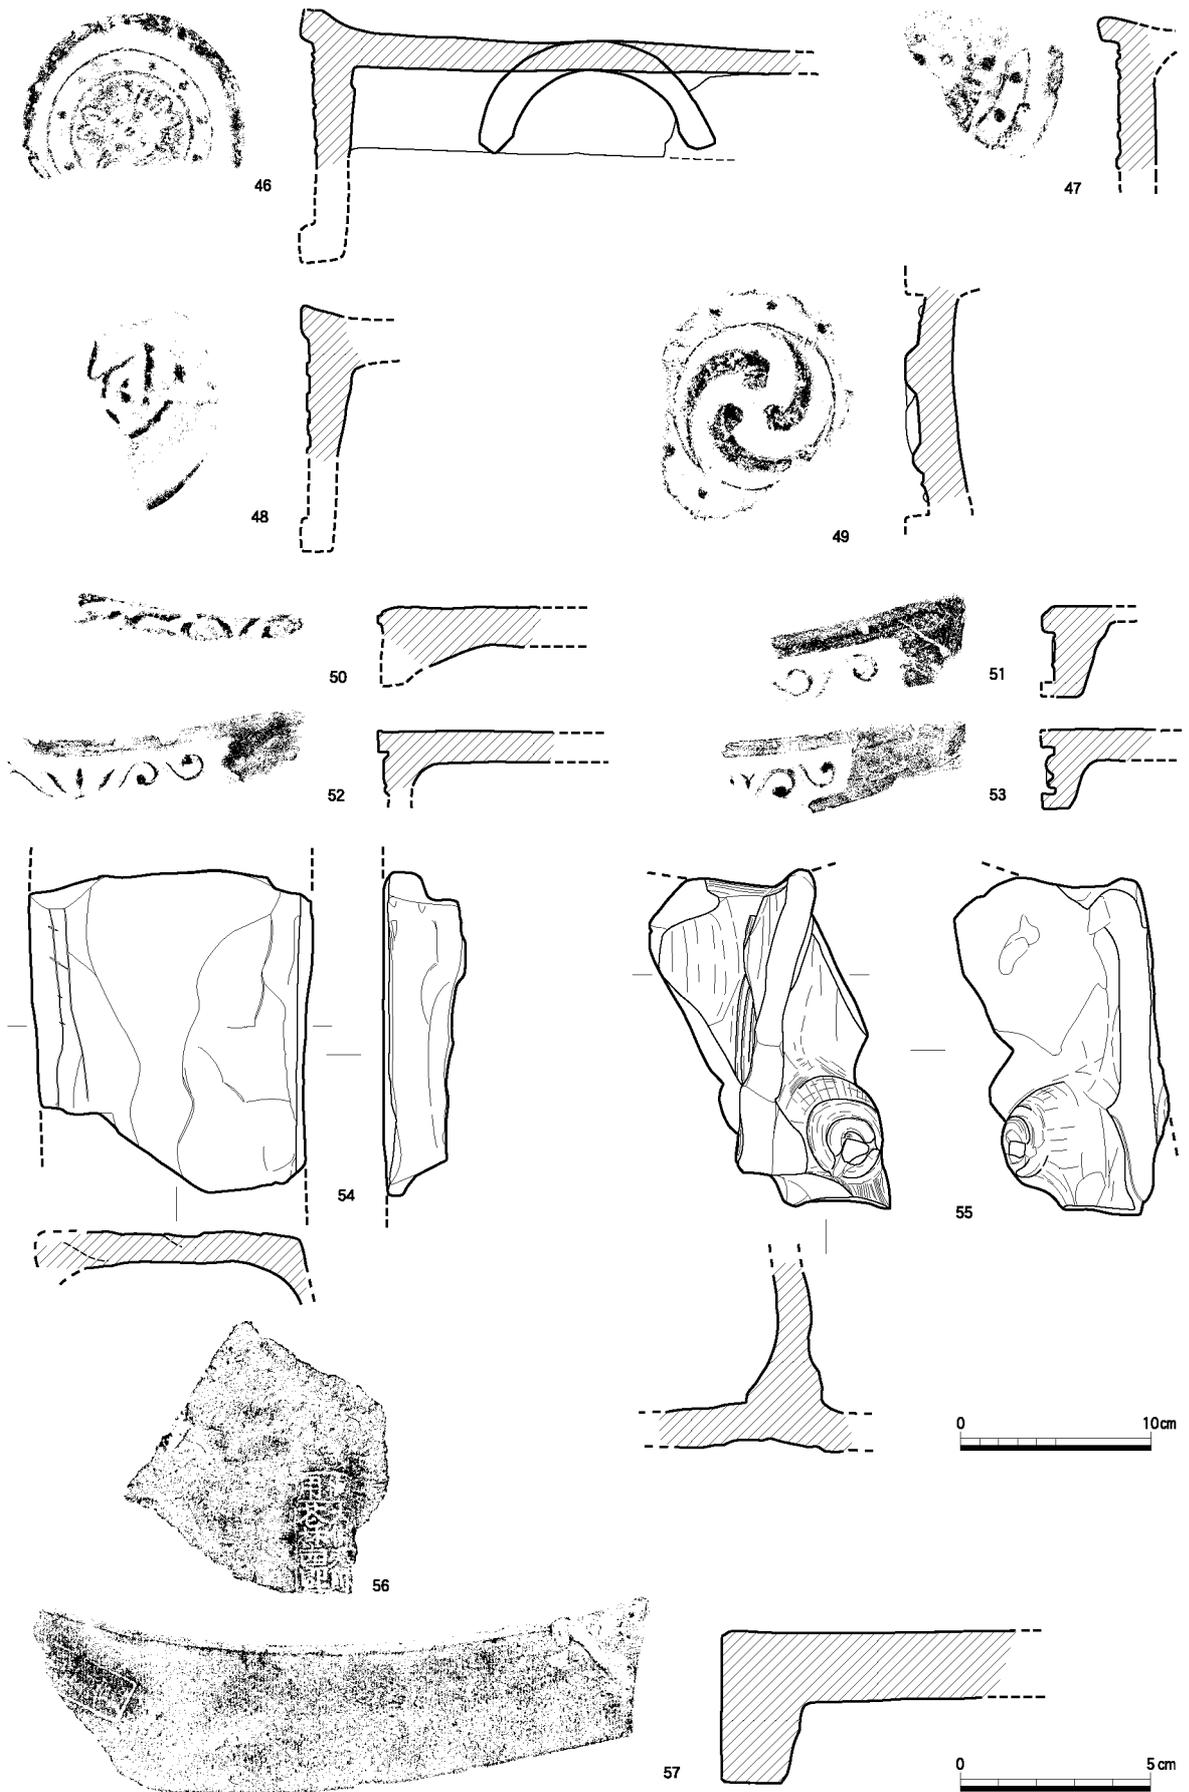
图24 瓦拓影・実測図(1:4、56・57は1:2)

軒丸瓦（46）は土壙161から、（47）は礎石建物の西側、灰色泥土層から出土した、平安時代後期のものである。栗栖野瓦窯に同范と思われるものがある。<sup>5)</sup>（48）は石列201の南側の整地層1から出土したものである。瓦当部に「妙」銘がある。妙泉寺の「妙」であろう。江戸時代前期のものとする。（49）は1区北西部の礎石建物を覆う土層から出土したものである。三巴文で獅子口につくと思われ、桃山時代のものとする。

軒平瓦（50）は2区の厚い整地層3から出土したもので、半折り曲げ成型である。平安時代後期のものであり、山城産<sup>6)</sup>と考える。（51）は溝65埋土下層から出土したもので、平瓦との接合部の瓦当裏にヘラ切痕がある。桃山時代から江戸時代初期のものとする。（52）は湿地100から、（53）は1区南東部第1面から出土した。この2つは銀いぶしであり、表面は金雲母が目立つ。江戸時代中期以降のものである。

道具瓦・鬼瓦（54）は土壙202から出土した道具瓦である。大棟に使用する棟瓦と思われる。桃山時代から江戸時代初期のものと思われる。

（55）は溝64の裏込めから出土した鬼瓦である。桃山時代から江戸時代初期のものと思われる。

刻印瓦（56）は土壙62から出土した丸瓦である。凸面に幅1.5cm前後、長さ3.2cm以上の隅丸方形の中に、陰刻で「御用、大佛瓦師、蒼埜四郎」と刻印する。（57）は1区の第1面から出土した。無文軒平瓦の瓦当面に、幅1.2cm前後、長さ3cm以上の長方形の中に陰刻で「川口 吉政」と思われるものを刻印する。江戸時代後半のものである。

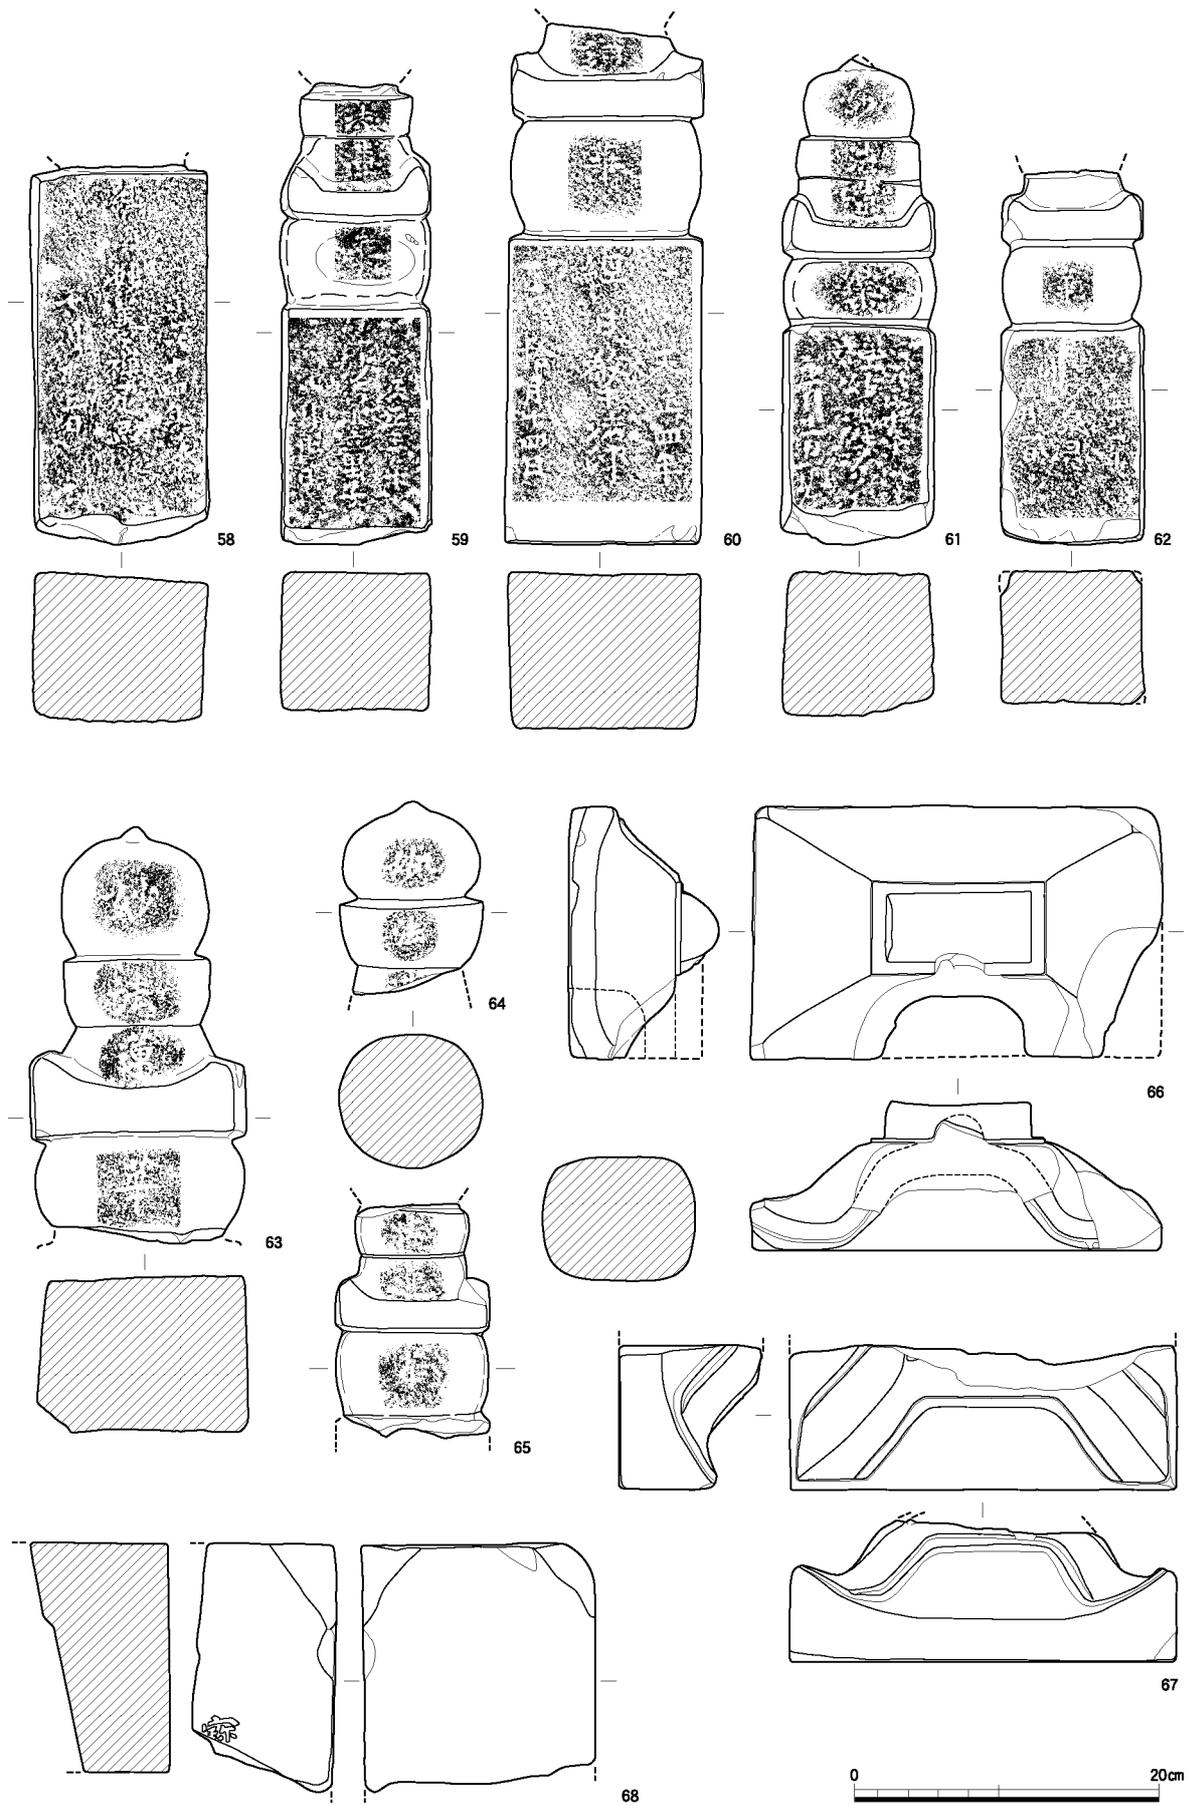
图25 一石五輪塔·笠塔婆·石塔実測図(1:5)

一石五輪塔 (図25、表3) 一石を削り出して五輪塔を製作したものである。5つの部位からなり、下から、地輪・水輪・火輪・風輪・空輪とする。石材の種類はすべて、はんれい岩と呼ばれる火山岩である。19基出土している。完存するものは(61)のみである。遺構別では、土壇67で8基、土壇62で4基が出土しており、他は単体出土である。

大きさには差異があるが、明確な規格性までは言及できない。地輪・水輪・火輪の幅はほぼ同じであるため、地輪の幅をもとに区分すると、幅8~11cm程度が最も多く(15基)、それより大型品では17cmまでに4基がある。

地輪・水輪・火輪・風輪・空輪の成形は、出土遺構や銘文の年代を参考にすると、比較的丸みをもつ状態で削り出されたものが古い形態といえる。それに対し、端部をシャープに削り出すものは新しい形態で、これらは3基ある。(64)のみ土壇67から出土し、他の2基は攪乱や表採品である。表3の備考では(新)とした。

古い形態の一石五輪塔は、地輪の断面形はすべて幅が厚みより広い。これらを詳しくみると、直方体を呈するもの(59・62)と、台形を呈するものがある。さらに台形においては、銘文側が広いもの(58・60)と、狭いもの(61)とがある。

成形はノミで加工し、各面とも平坦面に仕上げる。仕上げは各面ほぼ同程度であるが、(58)のみ銘文側の裏面が粗加工のままである。底面はいずれも割れ面のままであり、平坦面になるまでは加工しない。

銘文は、空輪に「妙」、風輪に「法」、火輪に「蓮」、水輪に「華」、地輪に「経」を刻む。さらに地輪では、向かって右に年号、中央に被葬者の戒名、左に月日が刻まれる。年号は、(58)が「天文」、(59~62)が「天正」である。戒名には女性、子ども、僧侶の名があり、いずれもこの妙泉寺に関係した人物とみられる。このうち法印号をもつ「日撃」なる人物は、妙泉寺境内にあった5つの塔頭の1つ「止静院」の開基に比定できる。

(66)は長さ26.8cm、幅16.7cm、高さ9.9cmある。側面(正面)は唐破風造りとみられるが欠損している。頂部には一段の平坦面があり、その上に蒲鉾形の棟筋を造り出す。この棟筋は中心線より後側に寄っている。正面の唐破風を大きくしたため、棟筋が後方に寄ったのであろう。棟筋から唐破風にかけてもふくらみが連続するが、大半は欠損している。下り棟は勾配に反りがあるが、特別の装飾はない。底部は平坦で、ホゾ穴などの加工はない。底面の成形は粗く、加工時の凹凸を残す。石材は、はんれい岩である。

(67)は長さ25.4cm、幅9.5cm以上、高さ9.5cm以上ある。笠頂部まで残存する、頂部には(66)と同様の平坦面がみられる。下り棟は帯状の高まりを削り残す。高まりの端部に沈線をめぐらせ、2段の高まりのような効果をみせる。下り棟の勾配は反りが強い。底部は平坦でホゾ穴などの加

その他の石塔 土壙67から4基出土している。すべて破損品である。(68)は残存長16.4cm、幅9.4cm以上、厚さ15.2cmある。方形を呈し、石柱の一部とみられる。頂部は隅を欠きとり、八面体に仕上げる。正面右下端に「寶」の一字が刻まれる。年号であるなら「寶永」「寶曆」とみられる。石材は砂岩である。11以外も加工面をもつが、全体の形状が不明なため、図示しなかった。

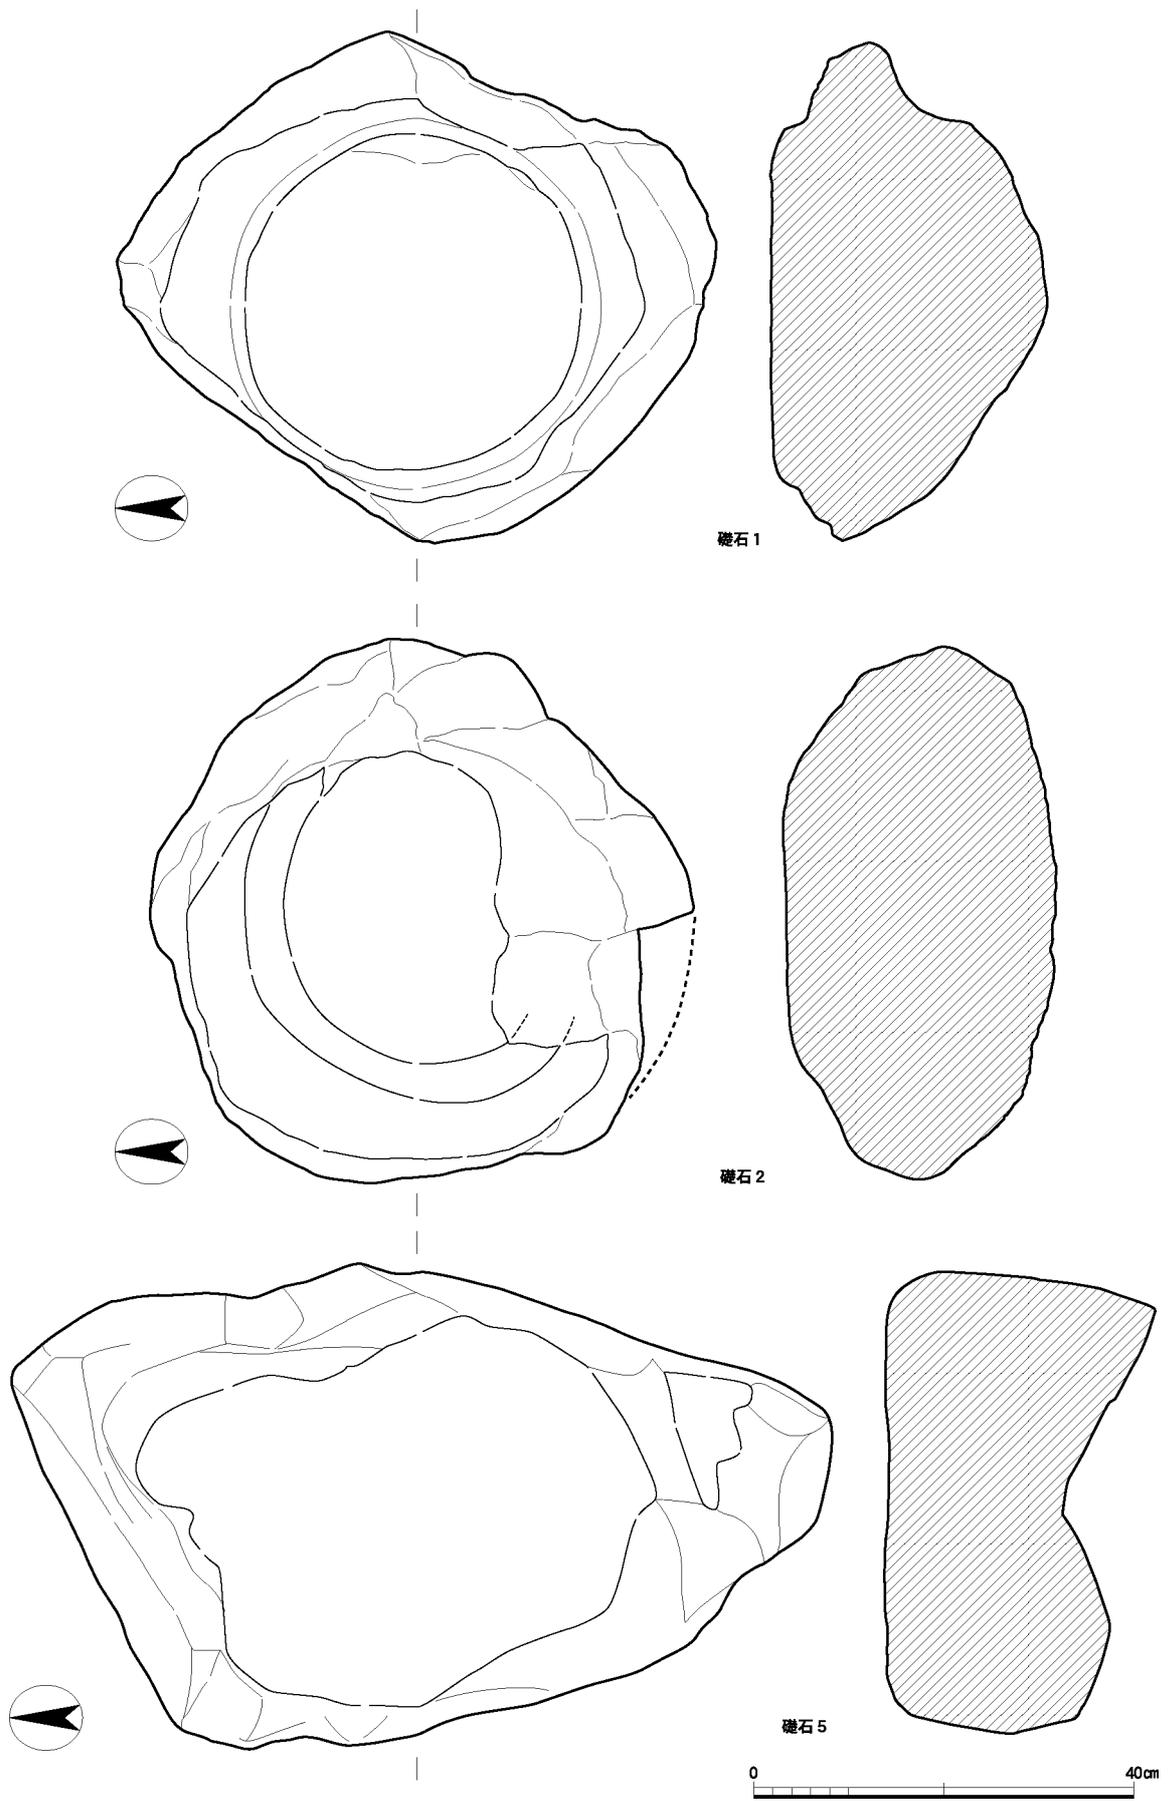
图26 礮石实测图(1:8)

礎石(図26) 移築保存された礎石3基の実測図を、据え付けられていた方位とあわせて、ここに載せておく。
