# 松ヶ崎廃寺跡

京都市埋蔵文化財研究所発掘調査概報  
二〇〇三  
一〇

財団法人 京都市埋蔵文化財研究所

- 1 遺 跡 名 松ヶ崎廃寺跡
- 2 調査地点所在地 京都市左京区松ヶ崎堀町40番地 市立松ヶ崎小学校
- 3 委 託 者 京都市 代表者 京都市長 榎本頼兼
- 4 調 査 期 間 2003年7月1日～2003年12月26日
- 5 調 査 面 積 800m<sup>2</sup>
- 6 調査担当職員 布川豊治・丸川義広
- 7 使用地 図 京都市発行の都市計画基本図（縮尺1：2,500）「松ヶ崎」を参考にし、作成した。
- 8 使用測地系 日本測地系（改正前）平面直角座標系（ただし、単位(m)を省略した）
- 9 使用標高 T.P.：東京湾平均海面高度
- 10 使用基準点 京都市が設置した京都市遺跡発掘調査基準点（一級基準点）を使用した。
- 11 土 壤 色 名 農林水産省農林水産技術会議事務局監修の『新版 標準土色帖』に準じた。
- 12 遺 構 番 号 通し番号を付し、遺構種類を前に付けた。
- 13 遺 物 番 号 本書掲載順に通し番号を付した。
- 14 掲 載 写 真 村井伸也・幸明綾子・担当職員
- 15 基準点測量 宮原健吾
- 16 遺 物 復 元 村上 勉・出水みゆき
- 17 保 存 处 理 竜子正彦・卜田健司
- 18 整 理 担 当 布川豊治・丸川義広
- 19 本 書 作 成 布川豊治・丸川義広
- 20 執筆分担 布川豊治：1、2、3 - (2)・(3)、4 - (1)・(2)・(4)、5  
丸川義広：3 - (1)・(4)・(5)、4 - (3)、6
- 21 編集・調整 児玉光世・清藤玲子
- 22 妙泉寺絵図については、岩崎皓氏よりご教示いただいた。記して謝意を申し上げる。

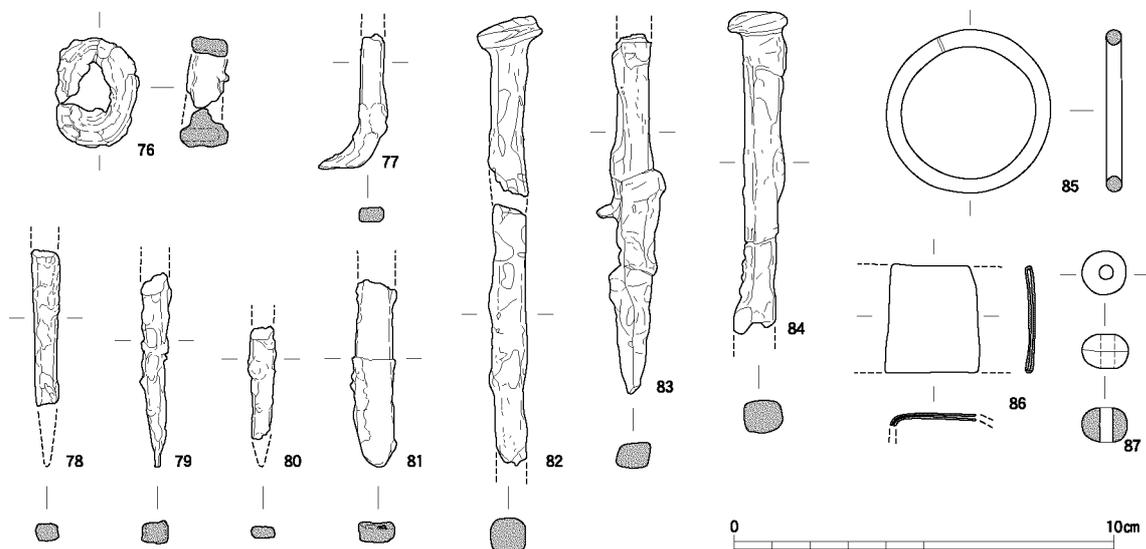
図28 金属製品実測図（1：2）

（76）は厚さ0.4cm、幅1.0cmの板状のものが環状をなし、端は繋がらない。鞘金具か。（77）は先端部が折れ曲がる。鋸か。（78～84）は釘である。その内（78～81）は釘の先端部あるいは先端部に近い部位で、鍛練した痕跡が見られる。（78）は内部に直径1～2mmの空洞がある。（81）は断面が扁平である。（82～84）は幅1cm弱の大きめの釘である。固まって一体化した状態で出土した。（82・84）は頭部が残る。（83）は先端部が残る。

（85）は外径4.3～4.4cm、内径3.5～3.6cm、直径約4mmの環状銅製品である。接合部は溶接している。重量は14.3gである。墓83に納められていた。袈裟の吊金具か。

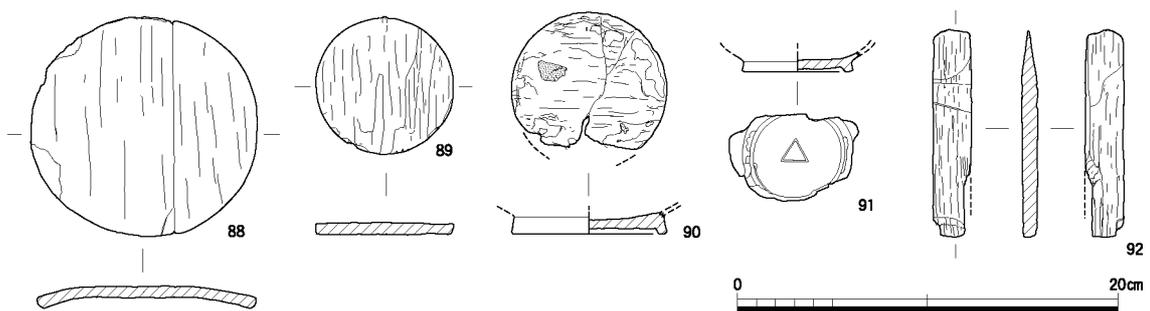
図29 木製品実測図(1:4)

(90・91)は漆器椀である。(90)は直径約8cmの底部高台部分のみ残る。黒漆を塗る。内面に赤漆で描いた文様と思われる部分が一部残る。池206から出土した。(91)は直径約6cmの高台と体部がわずかに残る。内面は赤漆、外面は黒漆を塗り、赤漆の文様と思われる部分が一部残る。また底部裏に赤漆で「」を線で描く。溝82埋土下層から出土した。

(92)は板状の両面を削り、クサビ状に加工したものである。土壌202から出土した。

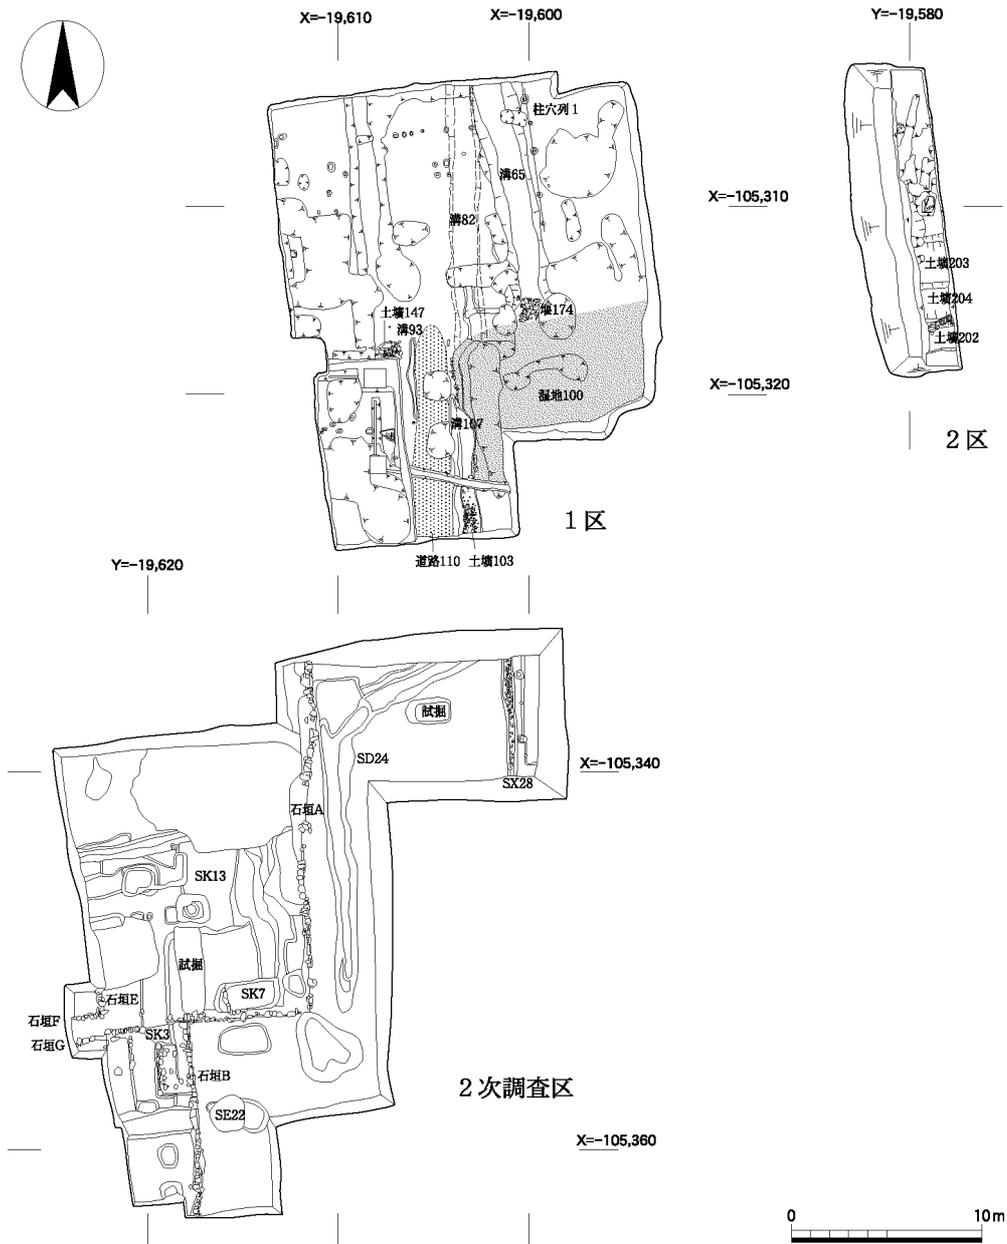
図34 2次調査と1区第2面および2区第1面遺構図（1：400）

なお、2次調査で検出したSX28(図34)は、この遺構の続きと思われる。

溝の方向はほぼ真北を向き、すぐ東側で検出した溝64、その下層の溝65とは方位を異にしている。また溝は、調査区南端で、土壌67や湿地100によって削平されているため詳細は不明である。しかしながら、2次調査との位置関係からすると、この溝はSD24(図34)に関連すると思われる。溝内からは16世紀後半の遺物が出土した。

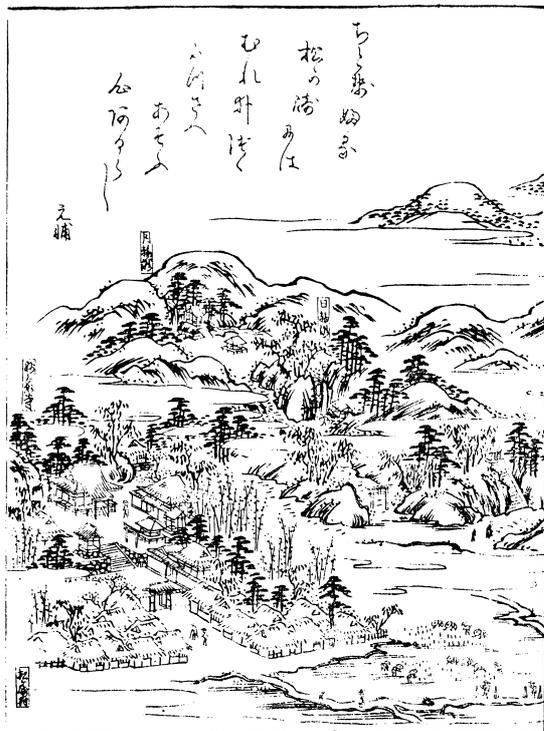
図38 「松ヶ崎」『都名所図会』

江戸時代地誌との比較 江戸時代の地誌類では、安永九年（1780）製作による『都名所図会』巻六に、松ヶ崎村と妙泉寺、本涌寺などを描いた景観図がある。そこに描かれた妙泉寺の配置は、以上みてきた絵図での寺内の配置に共通する（図38）。『都名所図会』にある妙泉寺では、東西の道から北に入り込んだ位置に門（絵図では椀木門）がある。ただし、門の両側には集落の家並みが描かれており、この状況は3枚の絵図とは一致しない。門の右手（北東）には築地塀がめぐり、内部に東西棟（実乗院か）と南北棟（止静院か）がある。その棟方向は天保絵図とは逆の関係である。門の正面（北）には階段があり、その左手（西）に鐘楼と南北棟がある。南北棟は天保絵図にある土蔵に該当するとみられる。階段正面に本堂がある。東西棟であり南に向背（絵図では拝殿）をもつ。階段の右（東）には東面して鳥居があり、その奥に2棟の小建物、拝殿と番神が

た様子が窺える。さらに江戸時代の妙泉寺近辺の様子を窺えるものに後述の絵図（図35～37）や『都名所図会』六巻「松ヶ崎」<sup>8)</sup>（図38）がある。『都名所図会』には、妙泉寺と松ヶ崎村が見える。山中には月輪、日輪の滝を持つ七面宮（七面祠として現存している。）と参道が描かれ、今回の調査地は妙泉寺と七面宮参道の間位置することがわかる。付章で詳述するが、さらに調査地は「絵図」から石塔堂のあった付近に比定できる。このように、再興以降の妙泉寺に関する遺構が発見されたことも今回の調査の成果の一つである。

この『都名所図会』にある場面は、年代的には寛政元年（1789）の絵図と同時期である。建物数は省略されているものの、基本的な配置は絵図と共通しており、実際に現地の景観を観察しながら作成したことは確かであろう。
