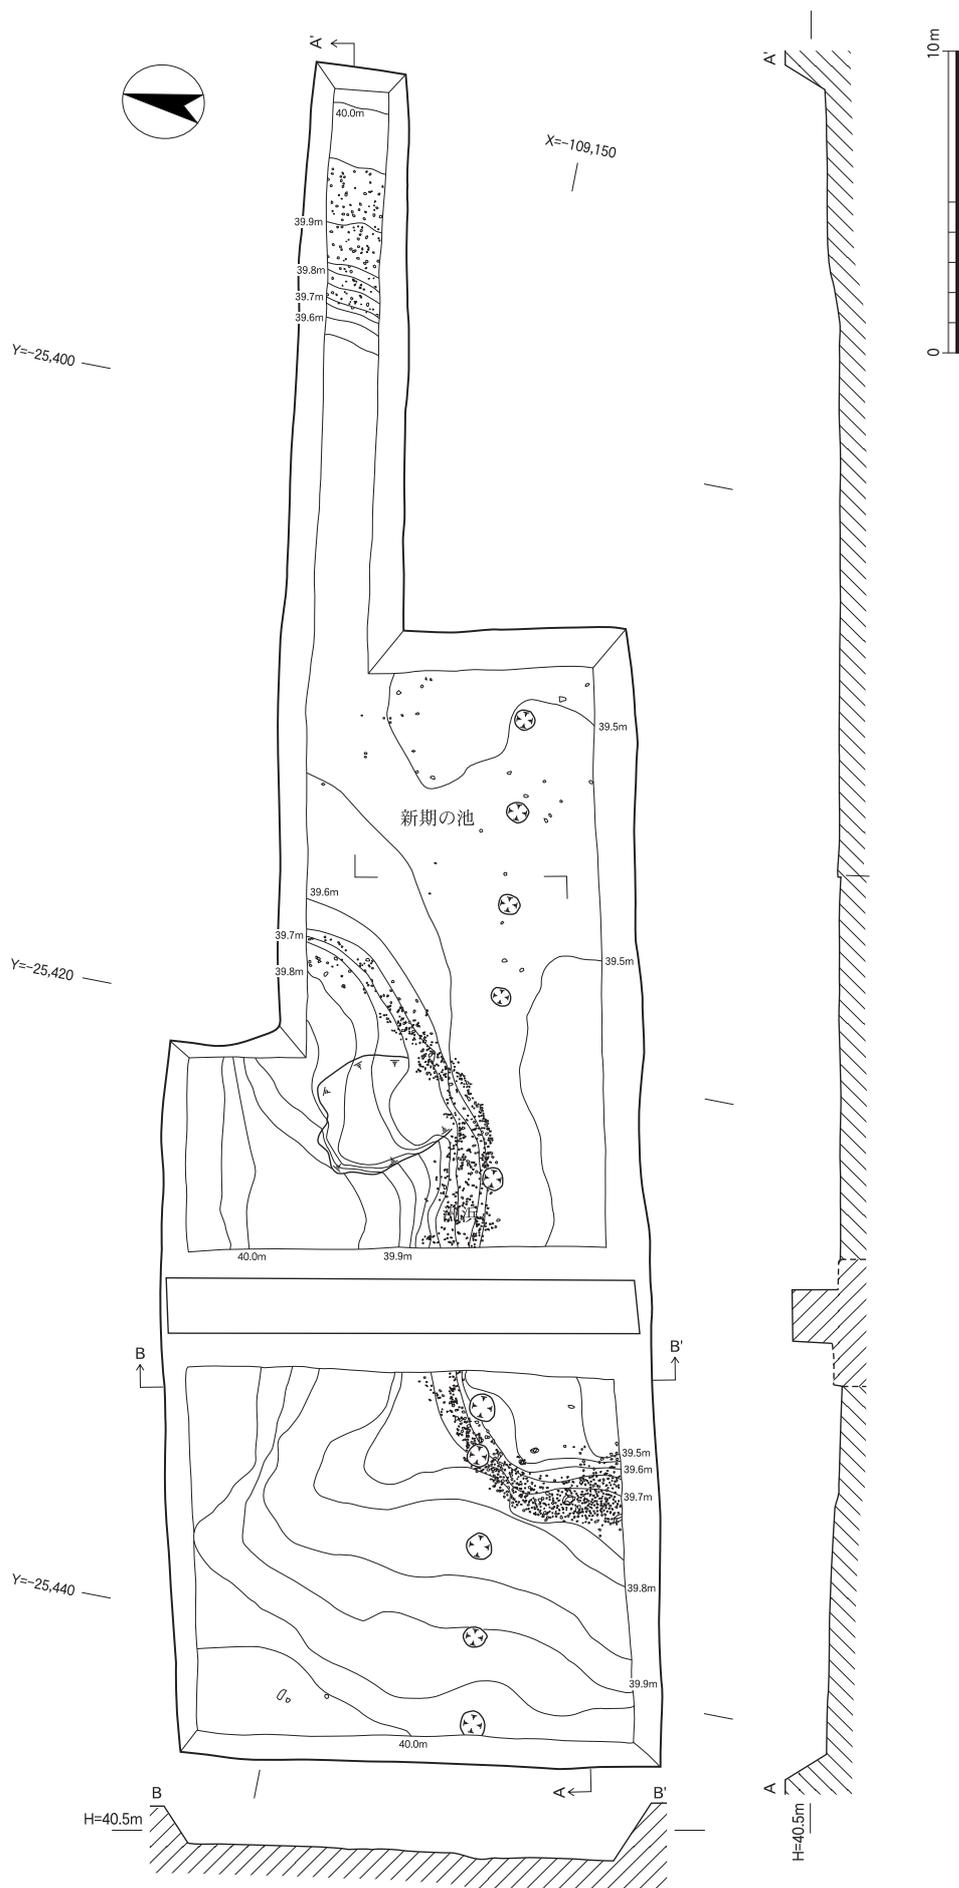
図版1 遺構

第1面遺構実測図 (1 : 250)

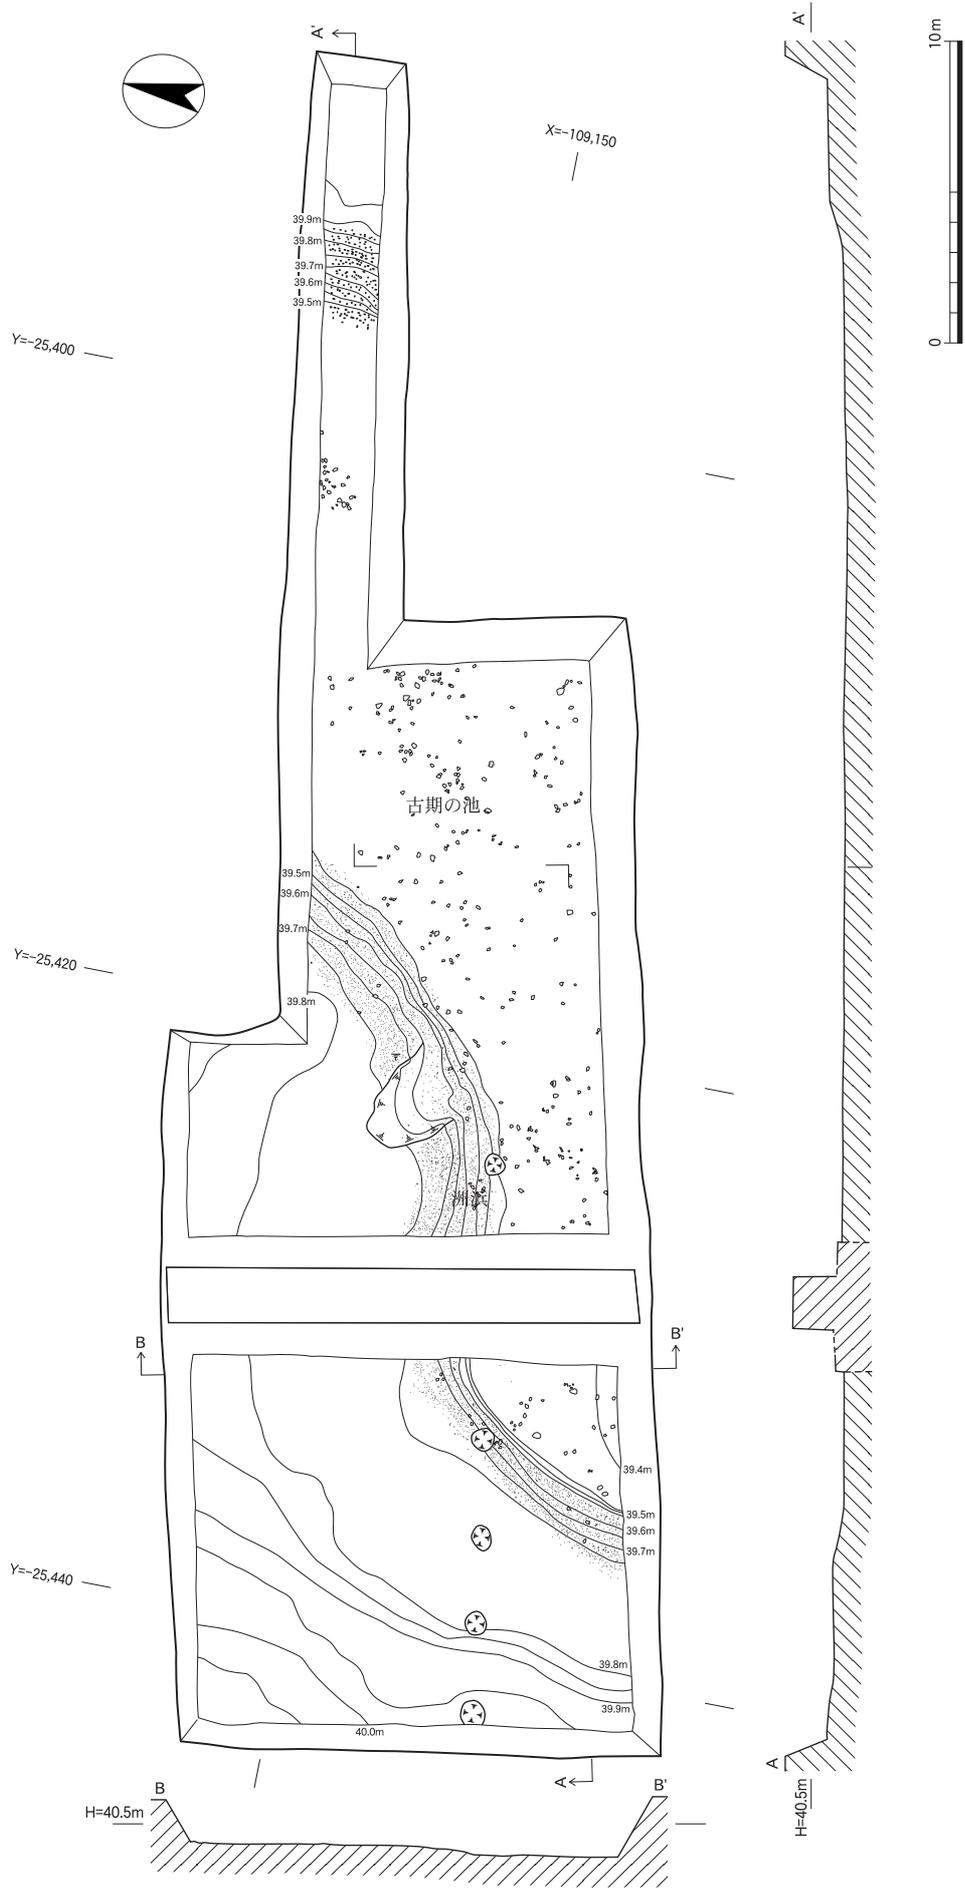
図版2 遺構

第2面遺構実測図 (1 : 250)

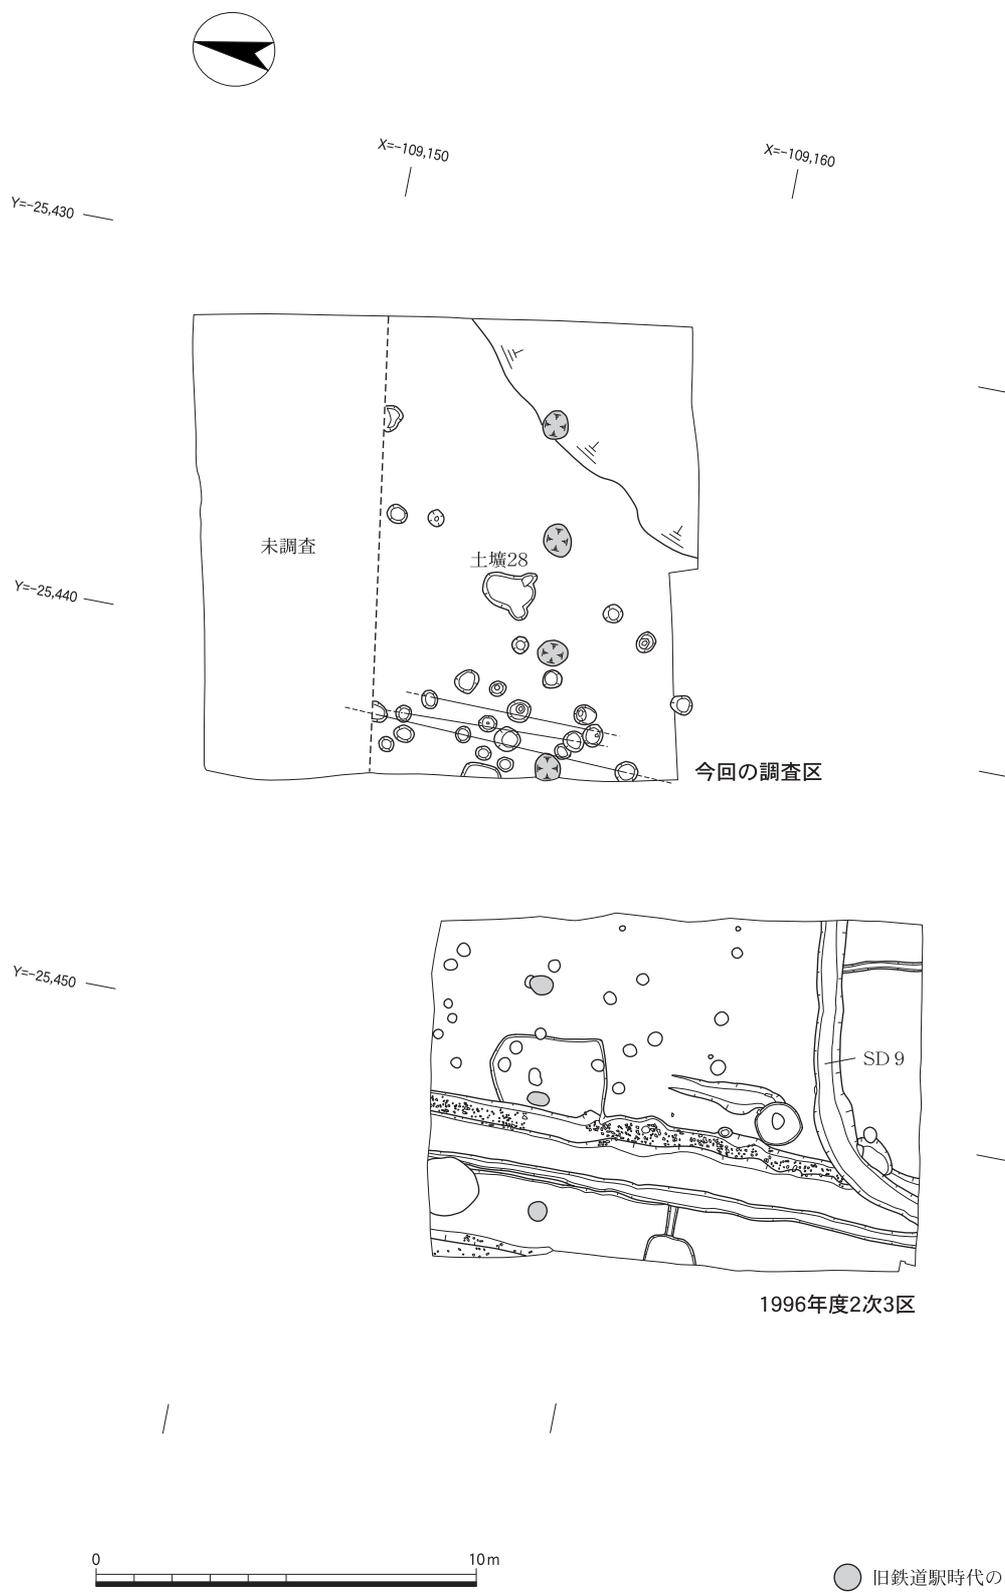
第3面および1996年度2次3区遺構平面図（1：200）

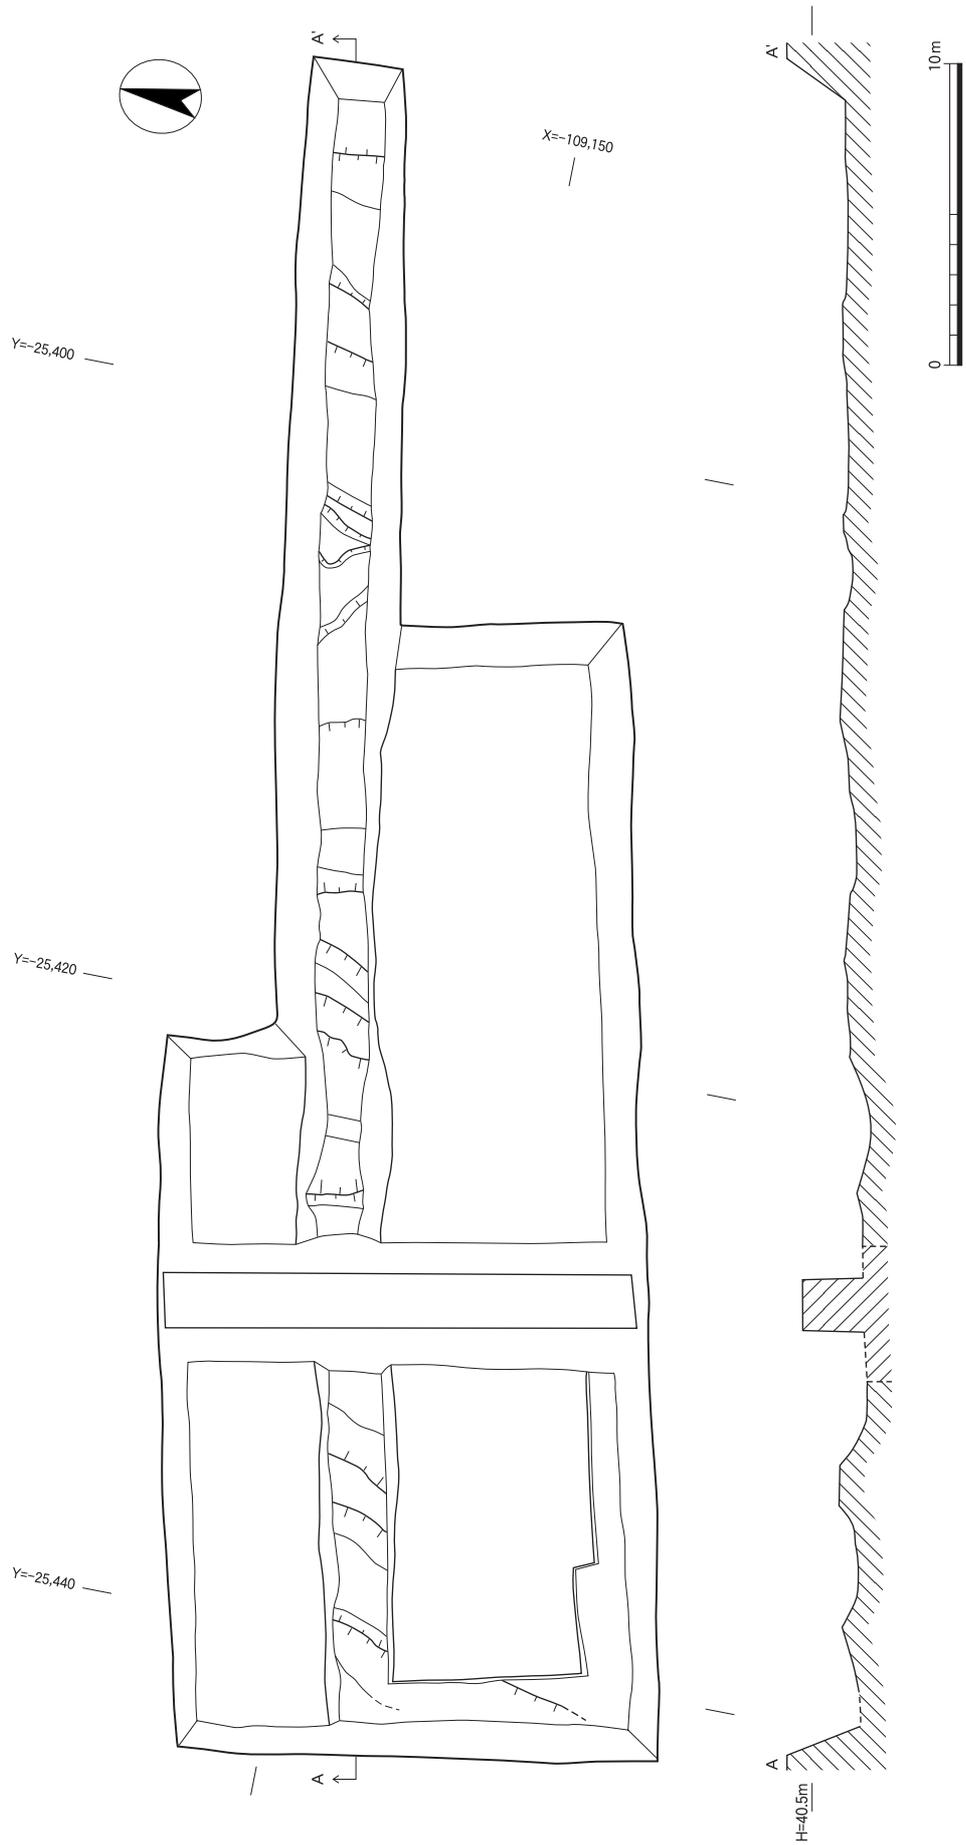
図版 4  
遺構

第4面遺構実測図 (1 : 250)

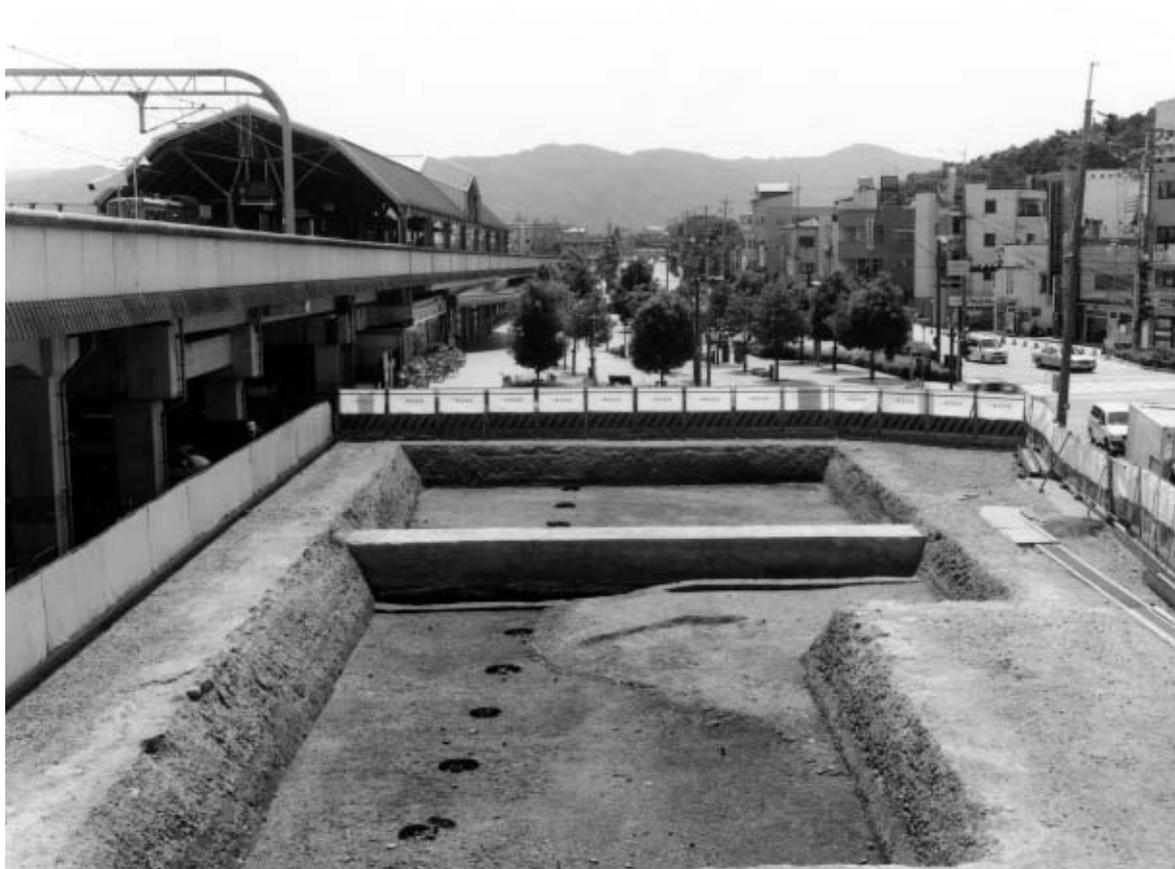
1 第1面全景（東から）

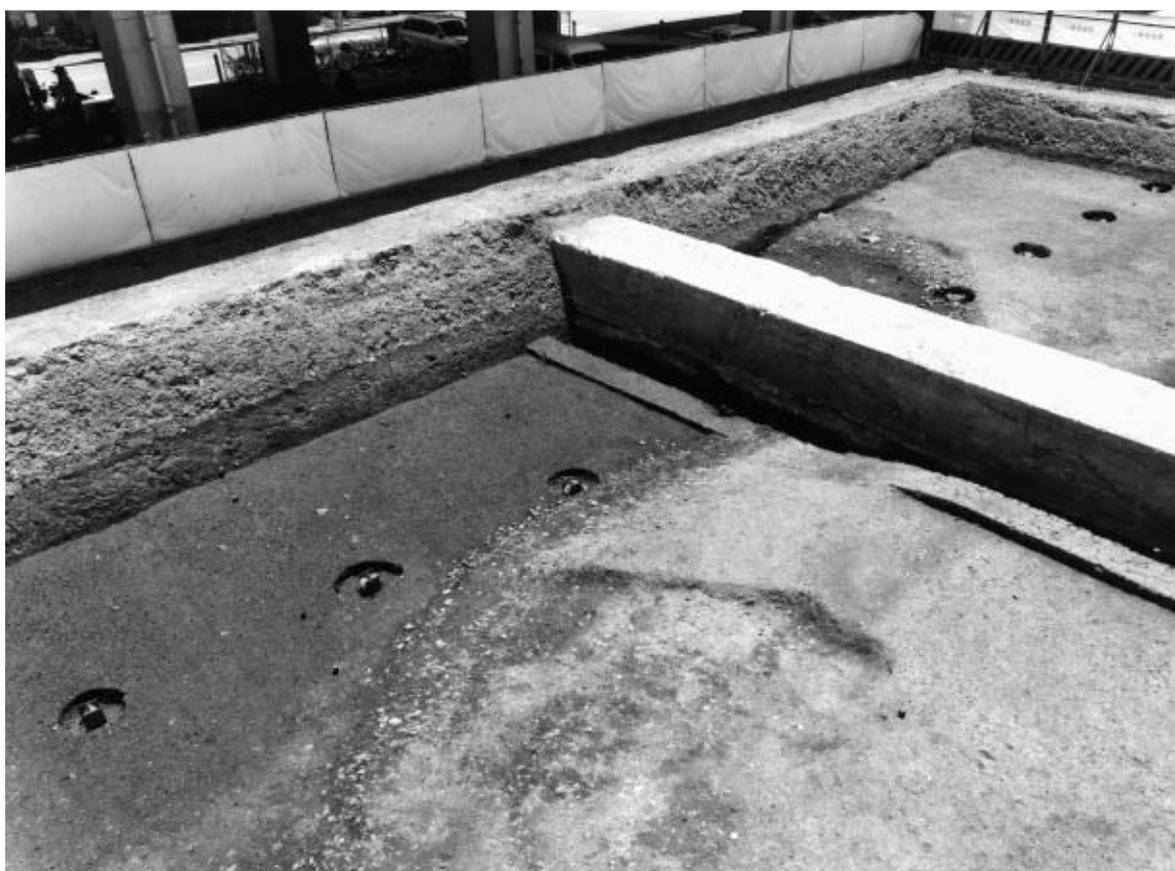
2 新期の池（北東から）

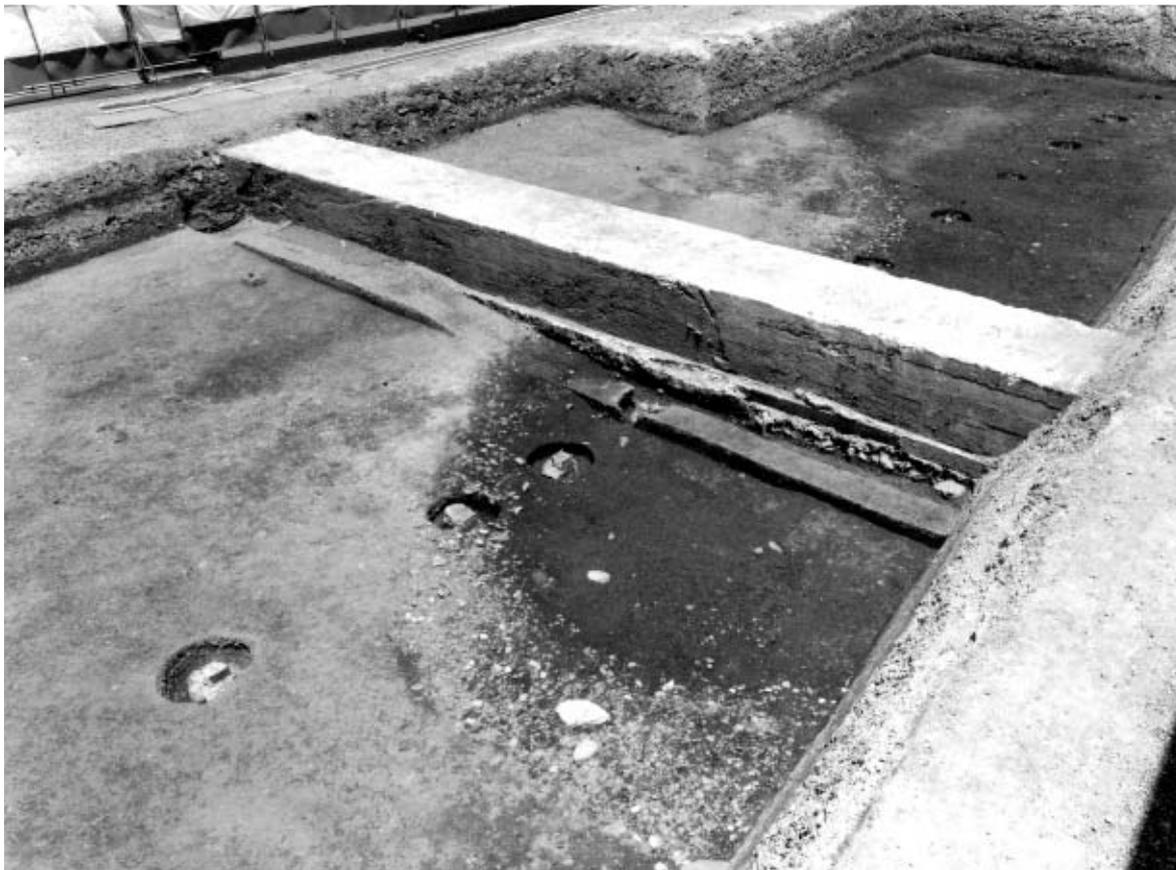
1 新期の池の汀（南西から）

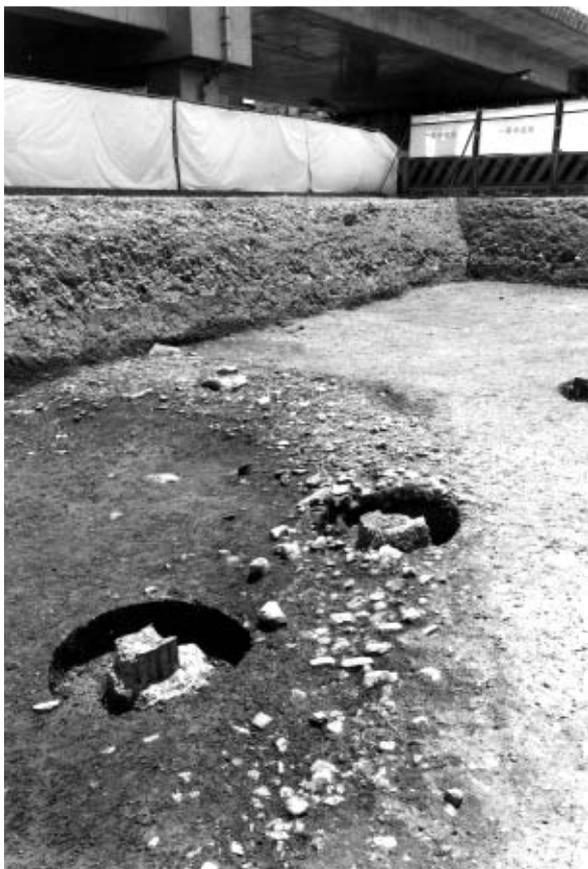
2 新期の池近景（北東から）

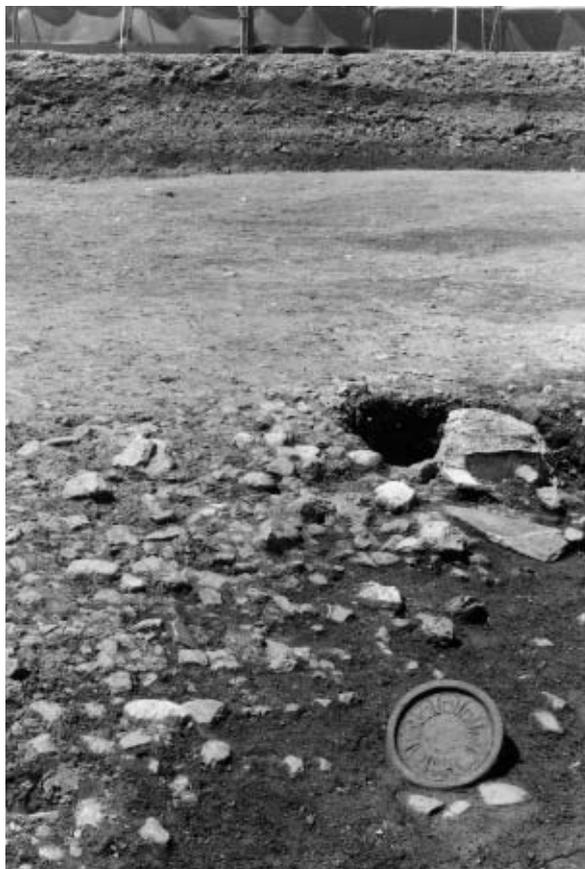
3 新期の池遺物出土状況（南から）

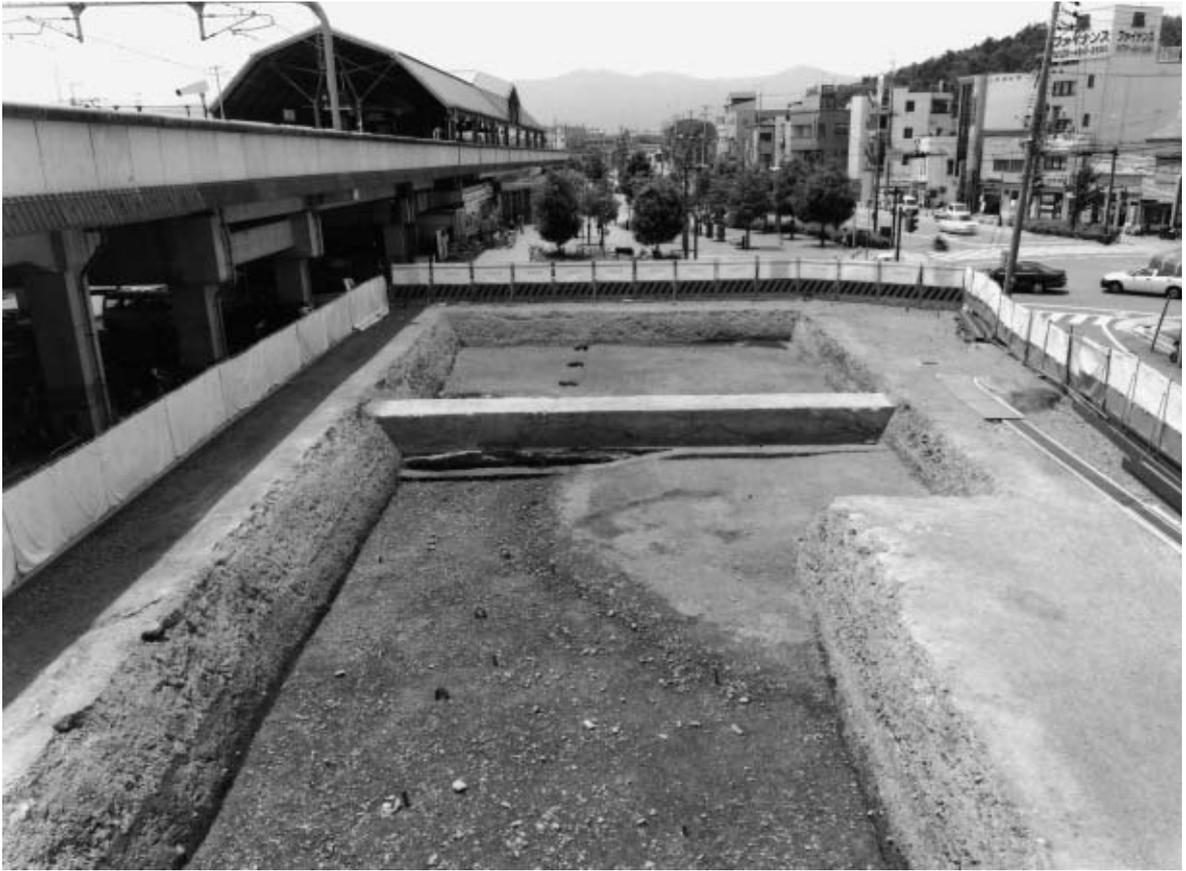
1 第2面全景（東から）

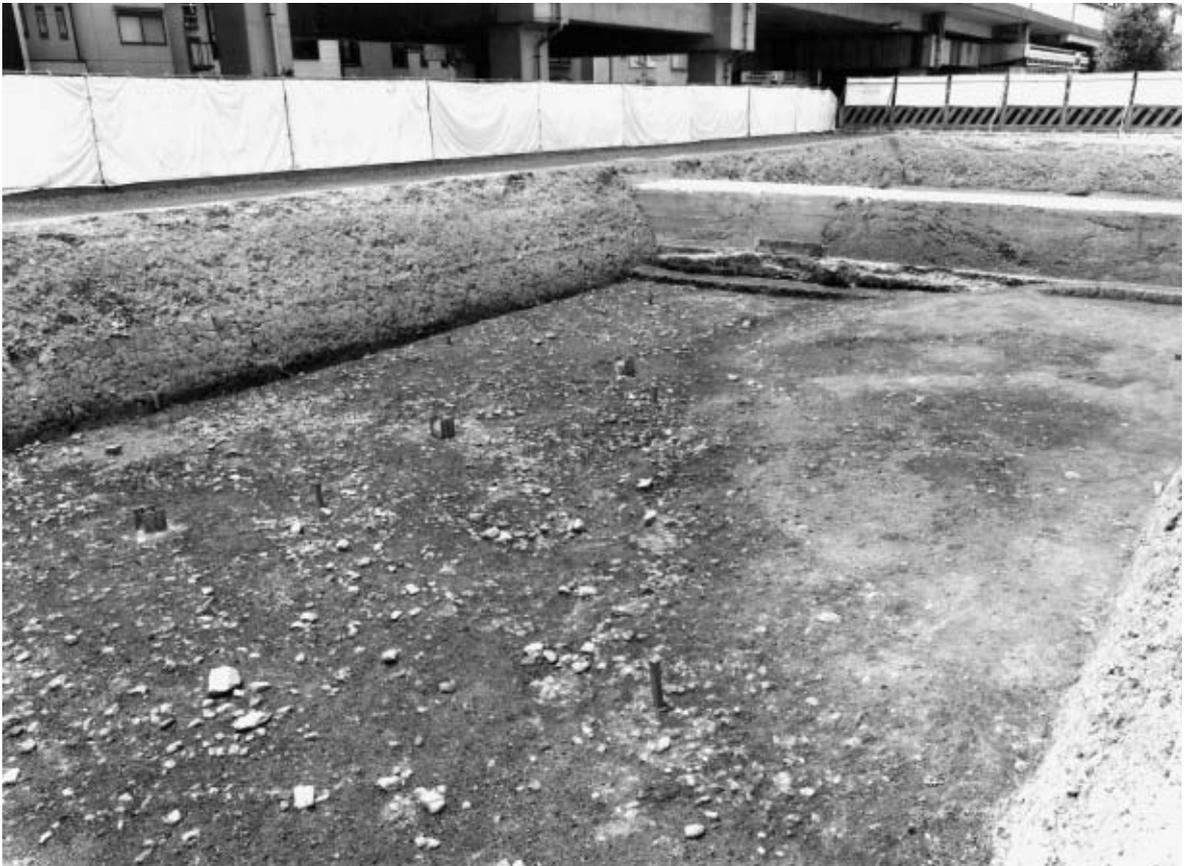
2 古期の池（北東から）

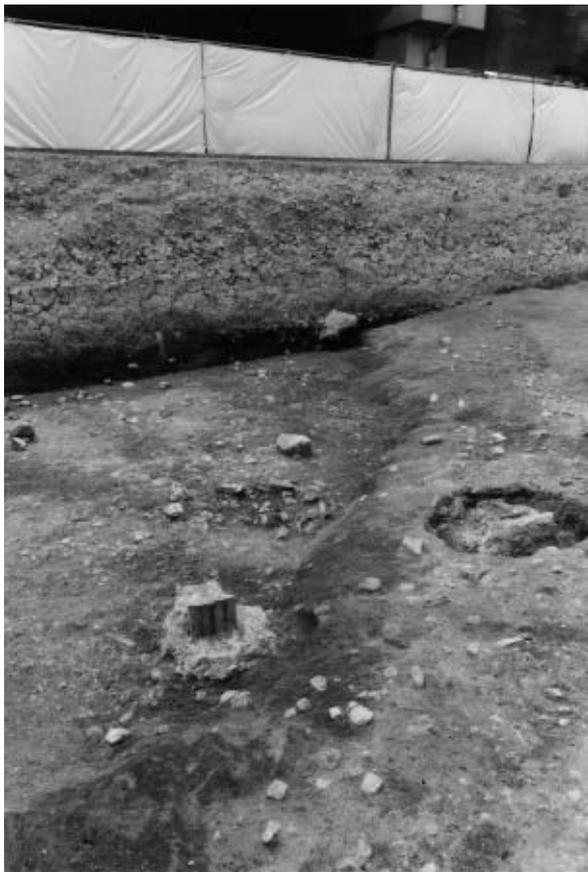
1 古期の池の汀（北東から）

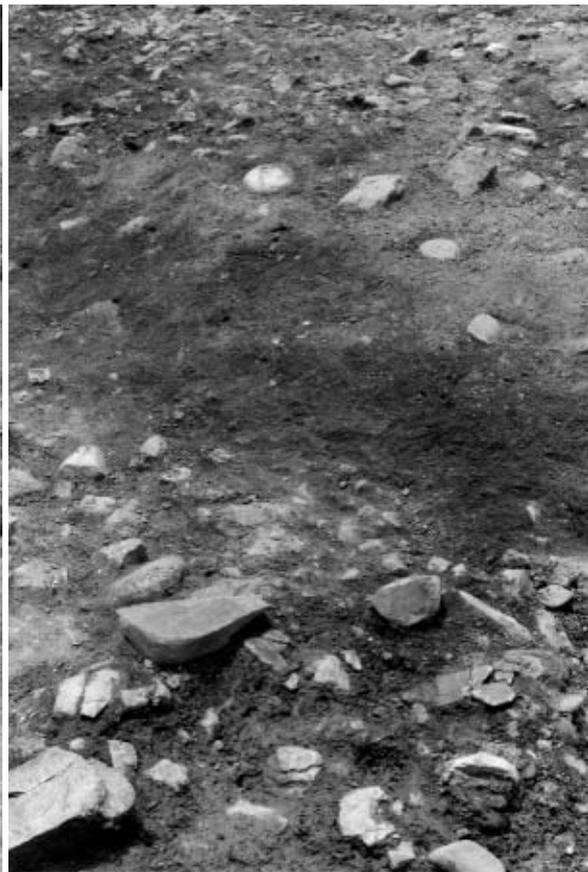
2 古期の池遺物出土状況（南東から）

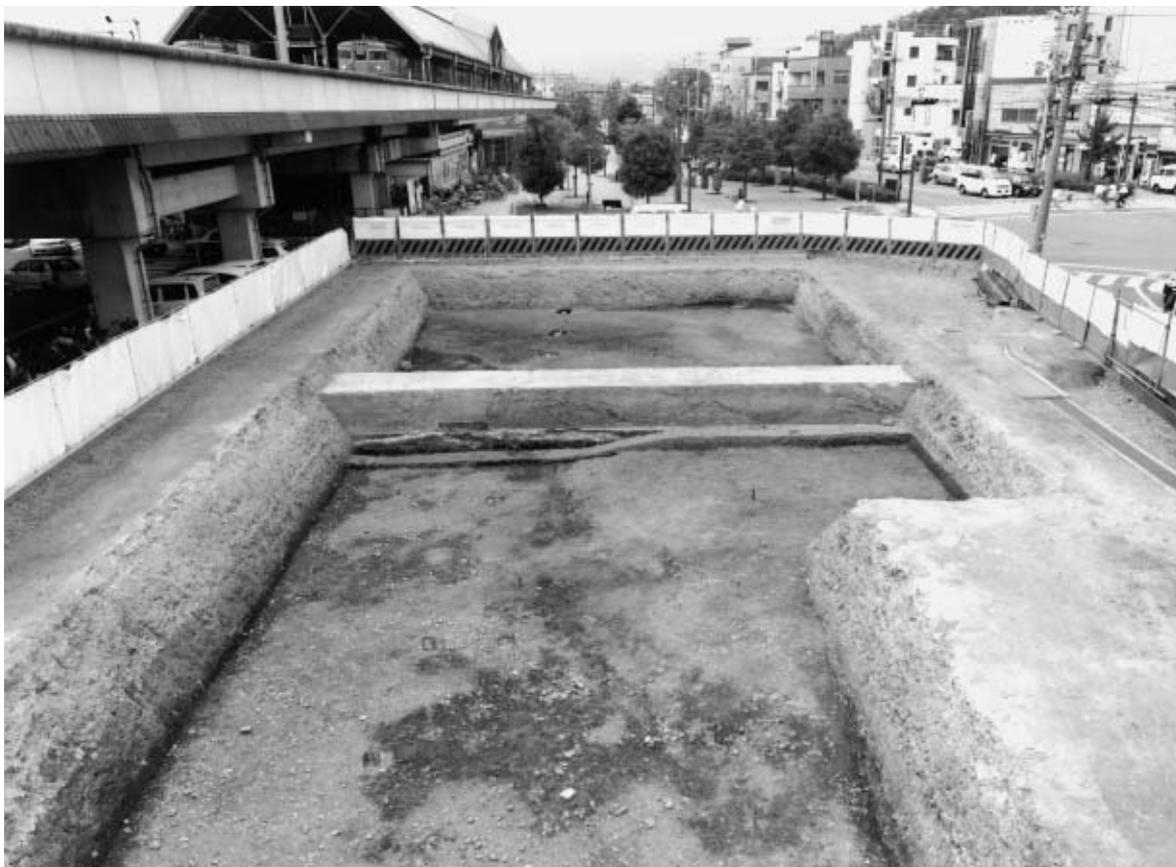
3 古期の池洲浜部下層 粘質土で固めて形成されている汀（東から）

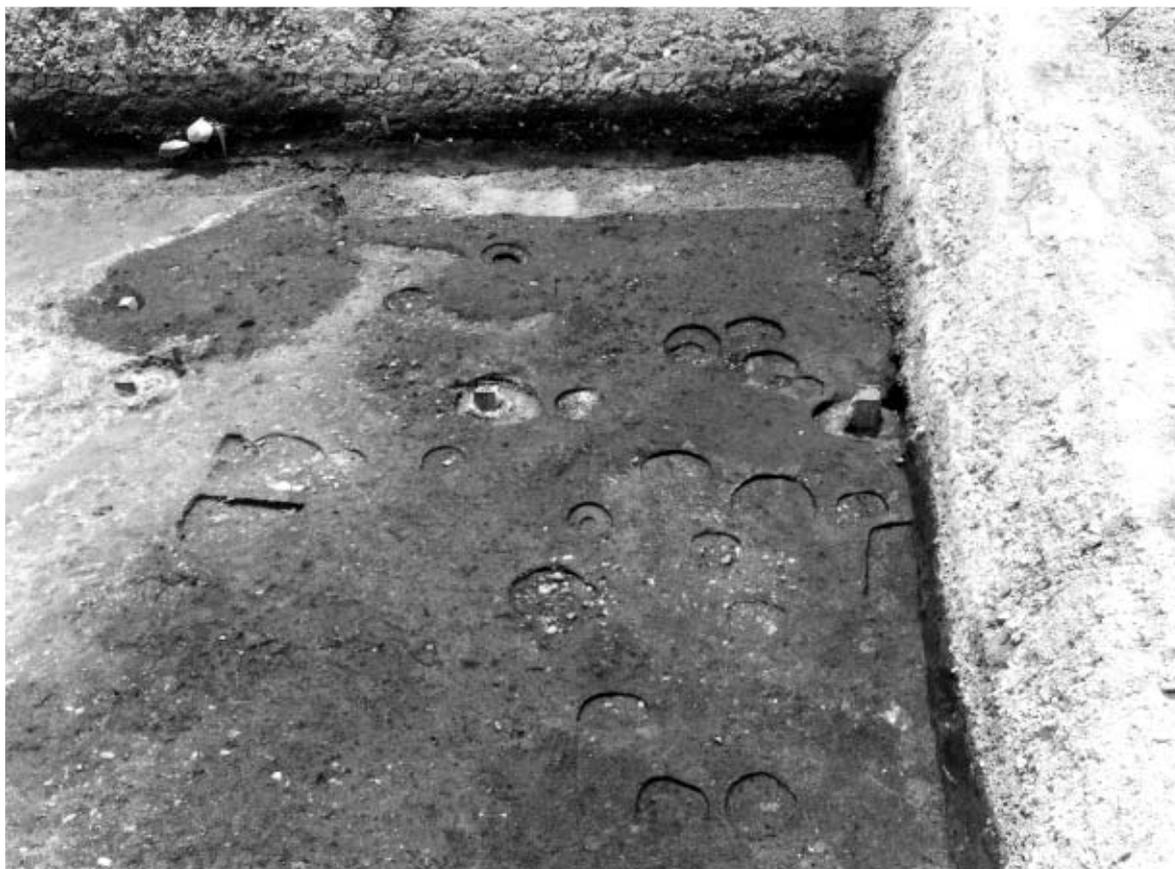
1 第3面柱穴群全景（北から）

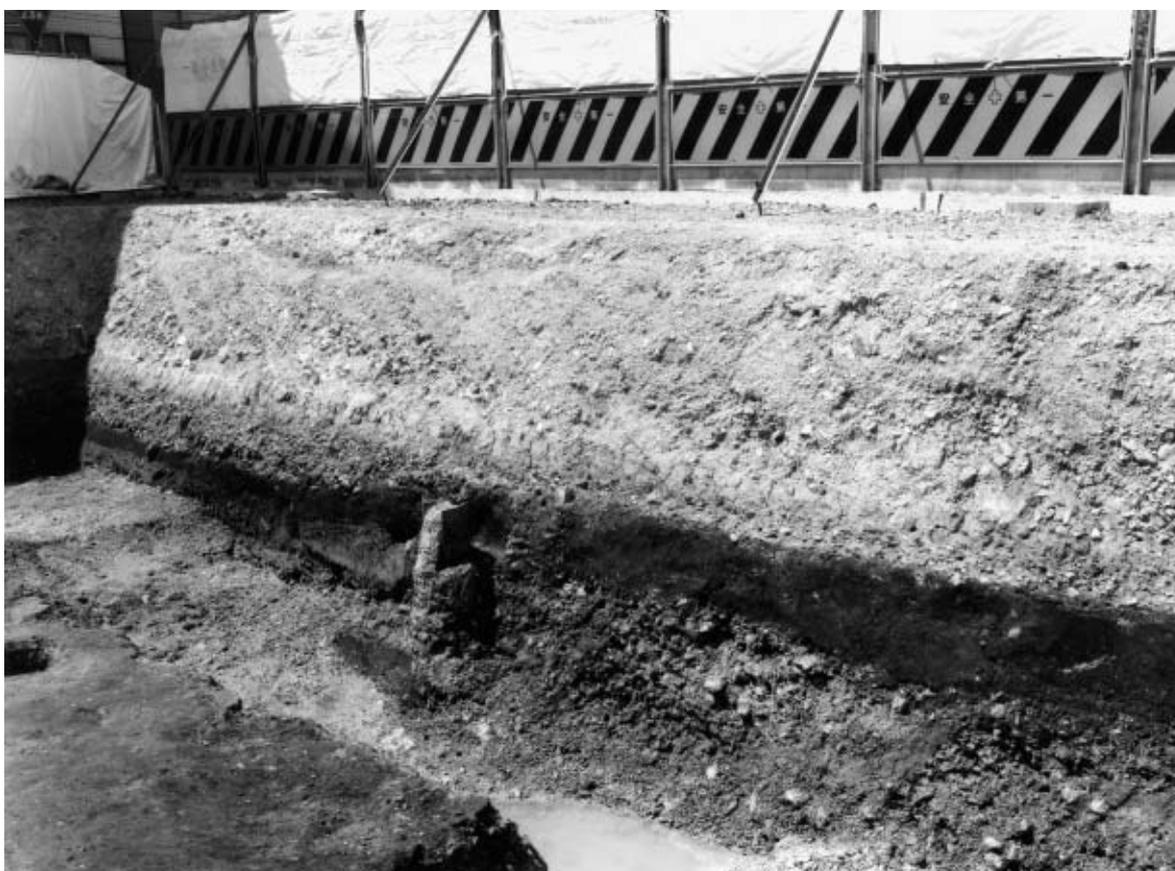
2 調査区西壁整地層（北から）

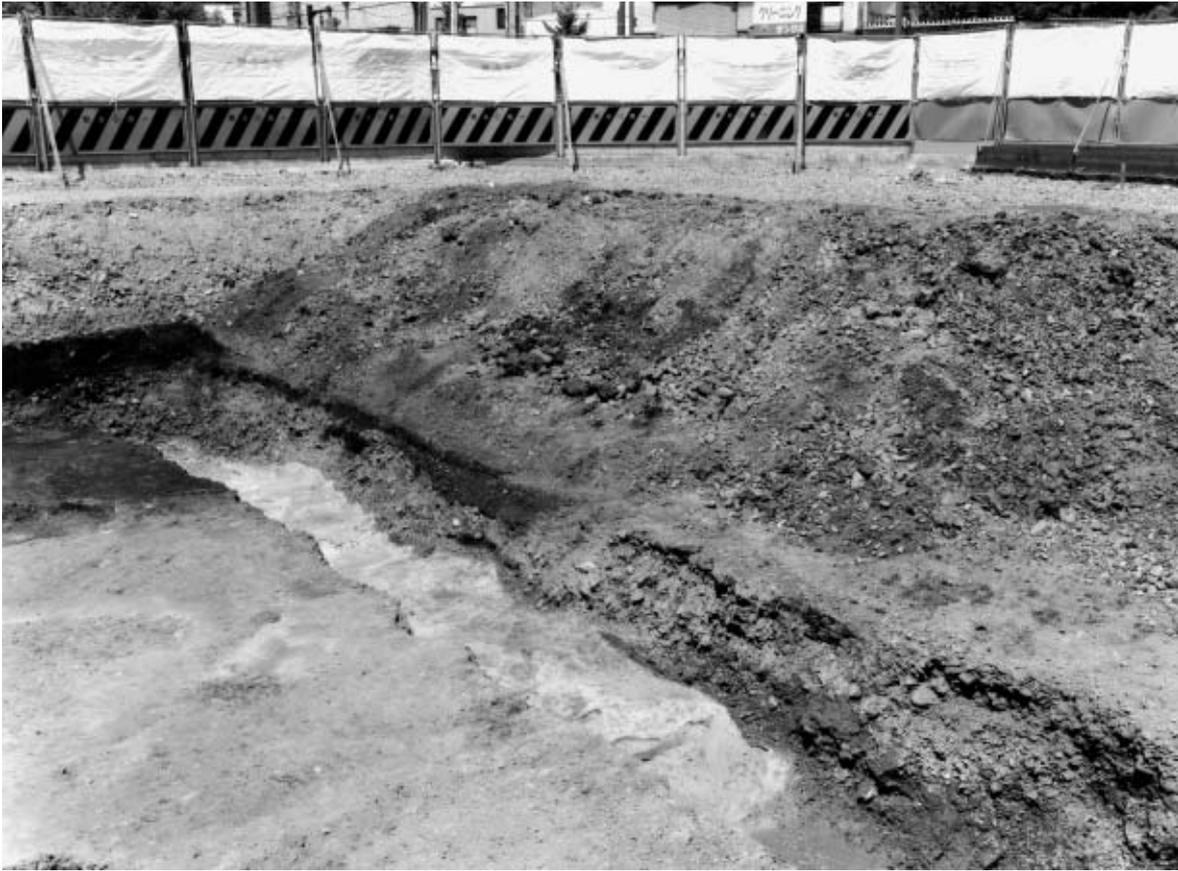
1 第4面旧流路西側（南東から）

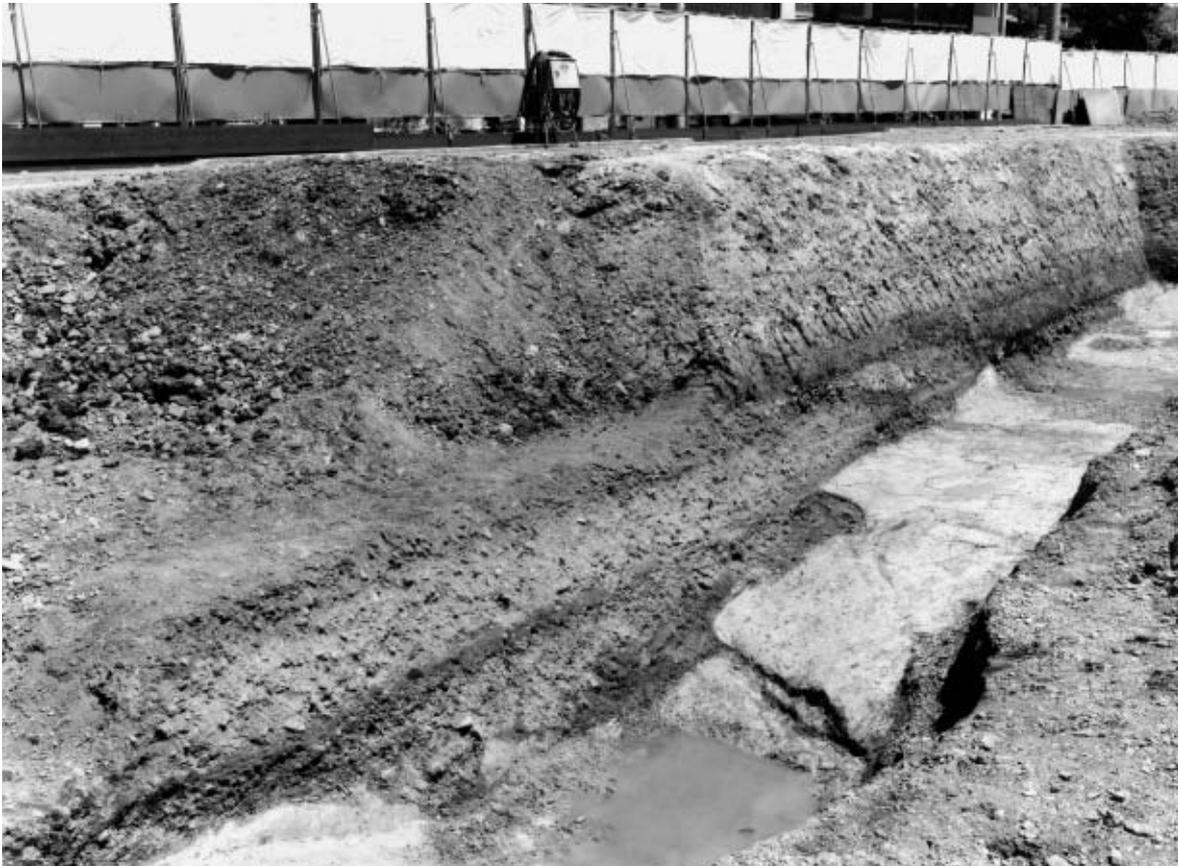
2 第4面旧流路東側（南西から）

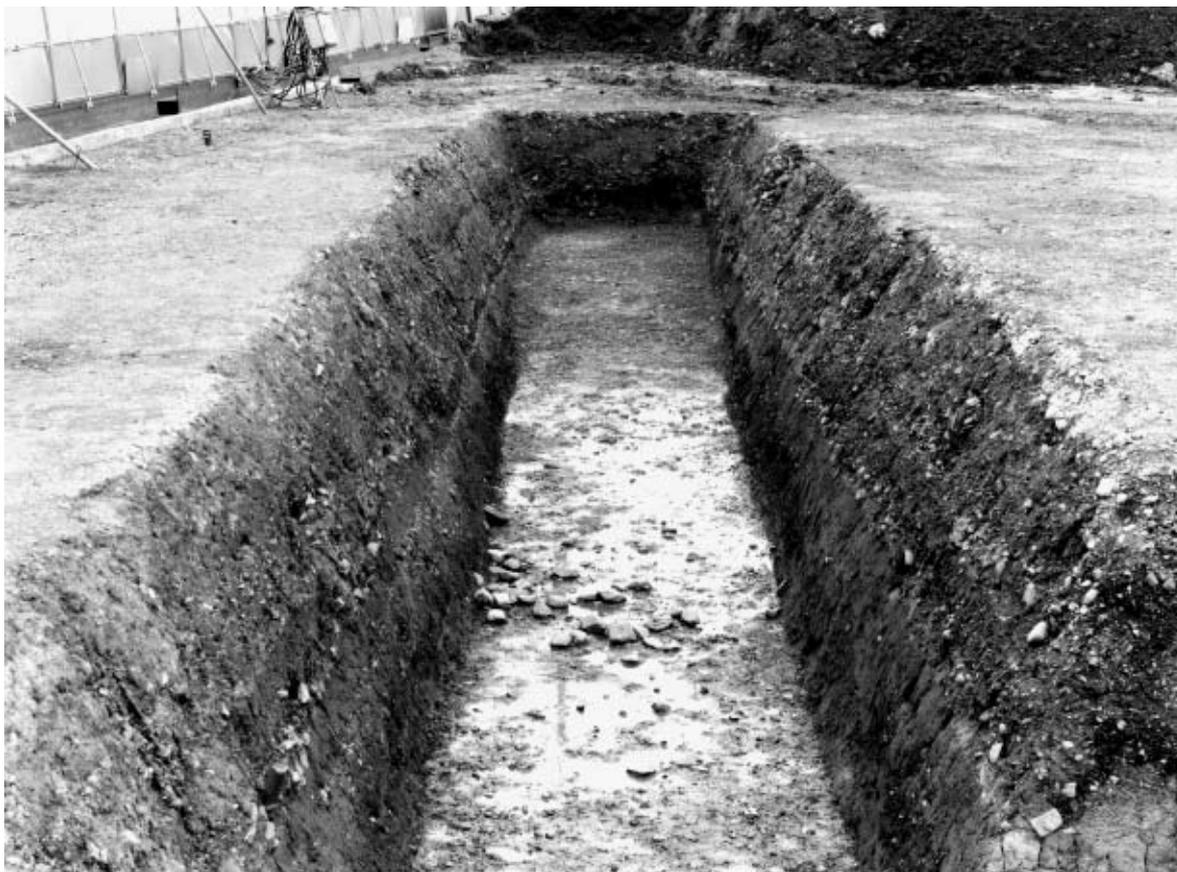
1 拡張区全景（西から）

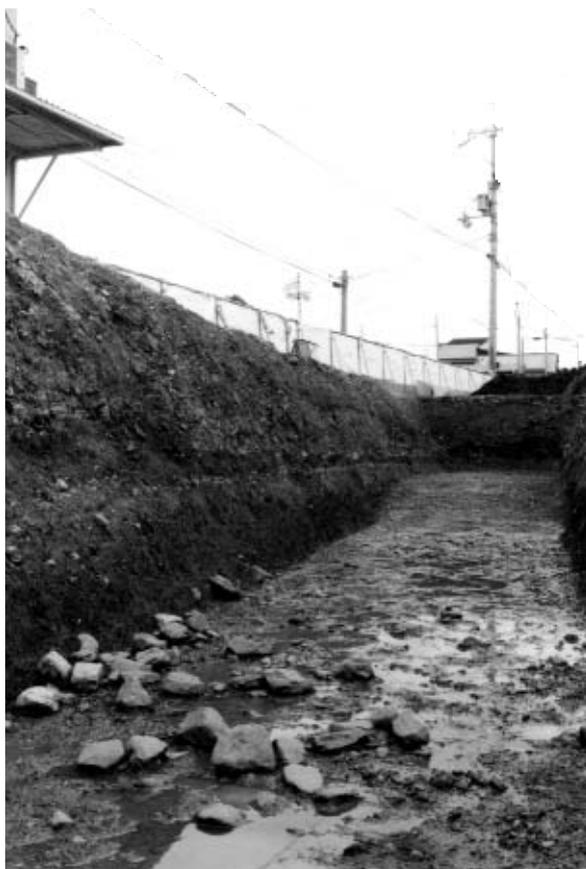
2 拡張区古期の池（西から）

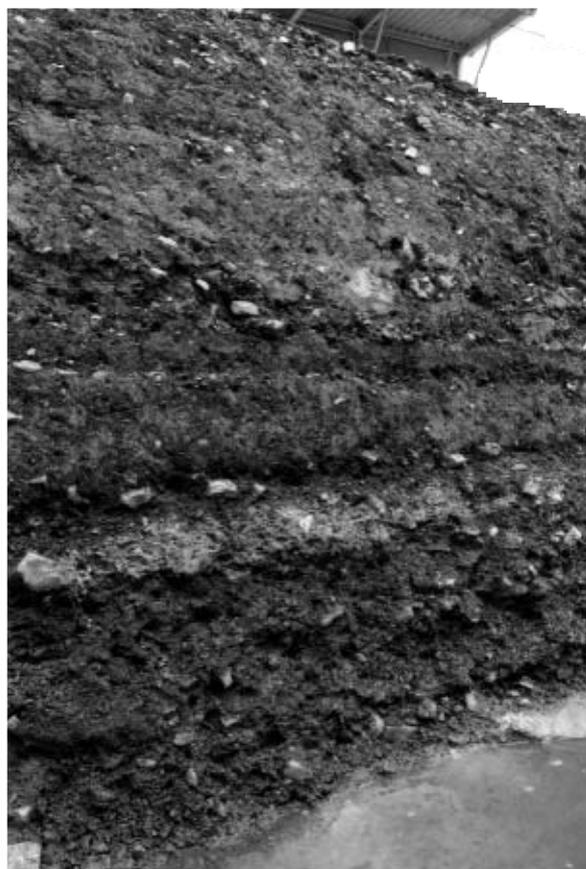
3 拡張区北壁整地層（南から）
