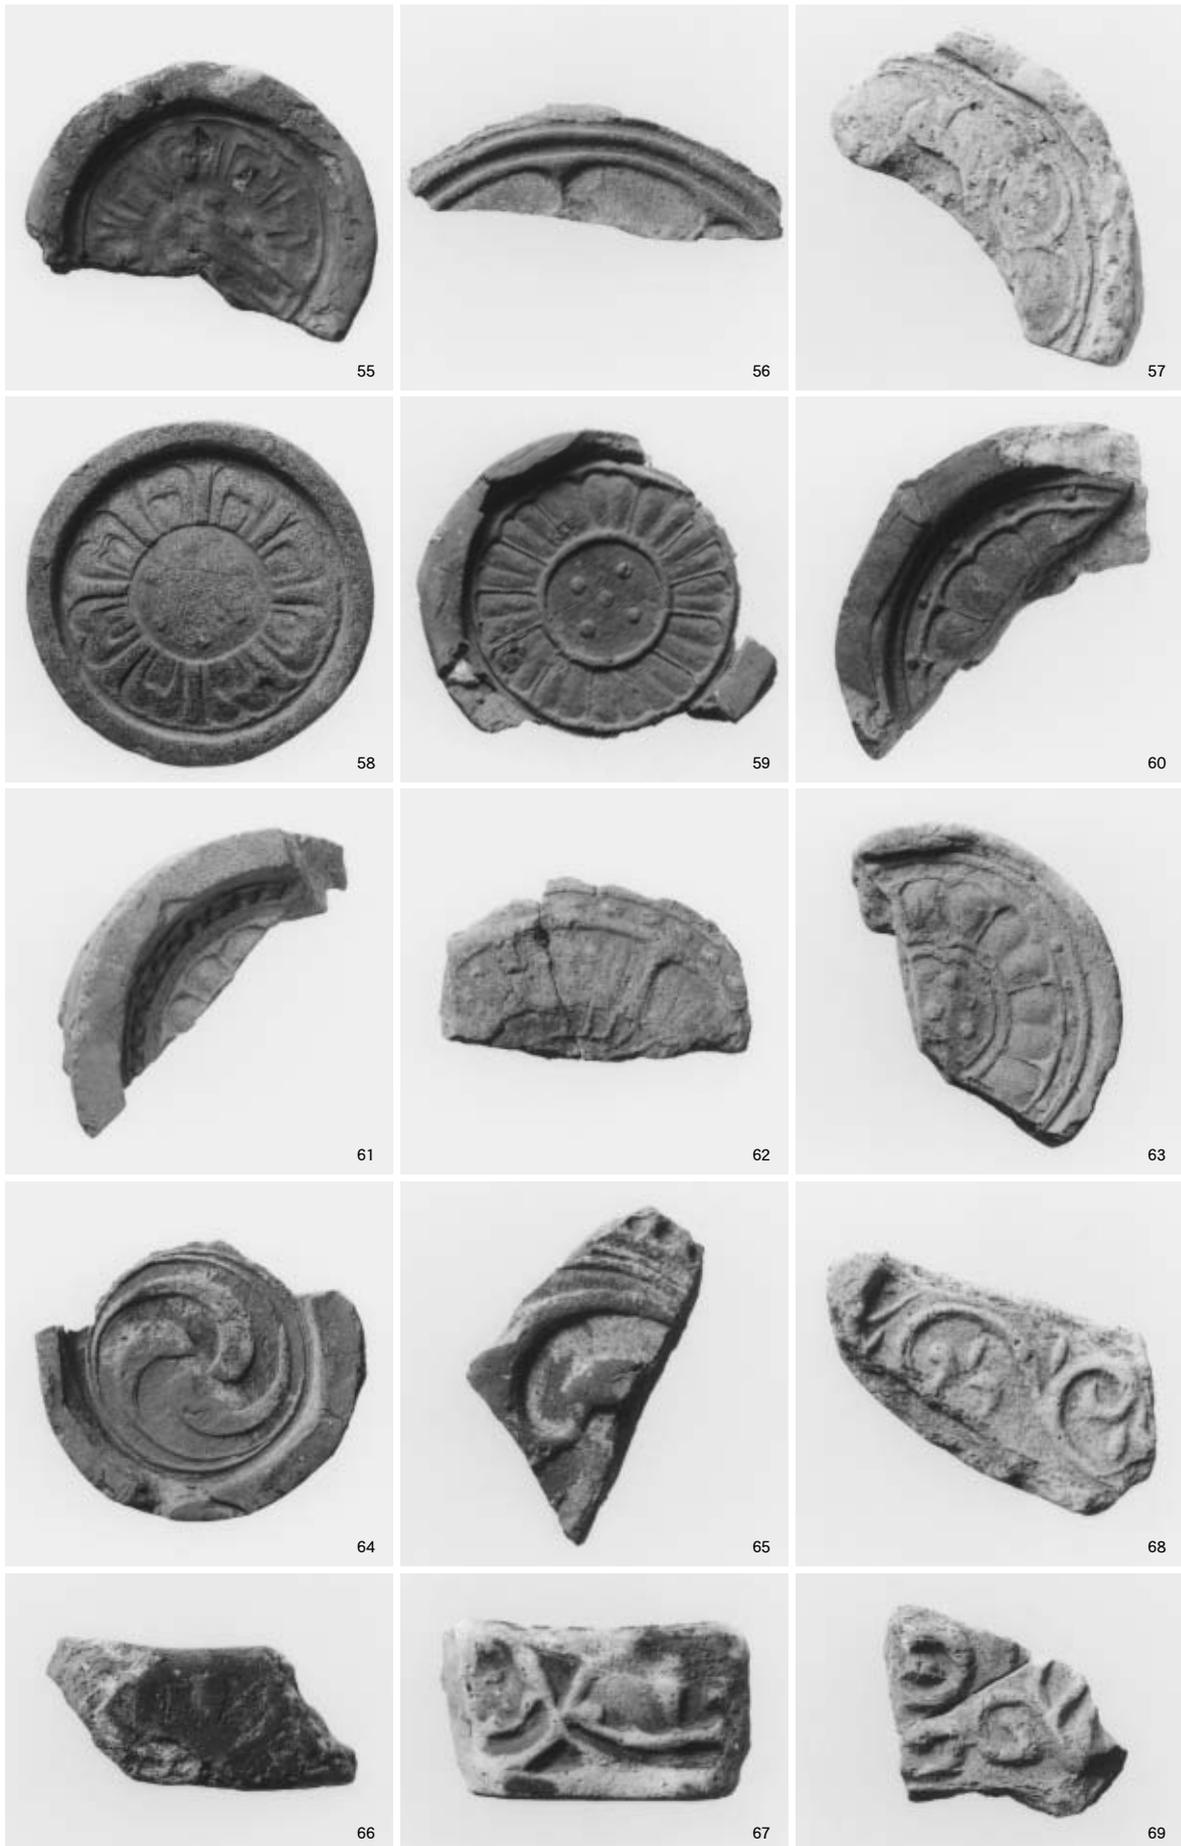
出土軒瓦
