# 山科本願寺跡

財団法人 京都市埋蔵文化財研究所

- 1 遺 跡 名 山科本願寺跡（12次調査）
- 2 調査所在地 京都市山科区西野山階町30
- 3 委 託 者 北口雅博
- 4 調査期間 2005年5月11日～2005年5月25日
- 5 調査面積 121m<sup>2</sup>
- 6 調査担当者 柏田有香
- 7 使用地図 京都市発行の都市計画基本図（縮尺1：2,500）「山科」を参考にし、作成した。
- 8 使用測地系 日本測地系（改正前）平面直角座標系（ただし、単位（m）を省略した）
- 9 使用標高 T.P.：東京湾平均海面高度
- 10 使用基準点 京都市が設置した京都市遺跡発掘調査基準点（一級基準点）を使用した。
- 11 使用土色名 農林水産省農林水産技術会議事務局監修『新版 標準土色帖』に準じた。
- 12 遺 構 番 号 通し番号を付し、遺構の種類を前に付けた。
- 13 遺 物 番 号 通し番号を付し、写真の番号も同一とした。
- 14 掲 載 写 真 村井伸也・幸明綾子
- 15 遺 物 復 元 村上 勉・出水みゆき
- 16 基準点測量 宮原健吾
- 17 本書作成 柏田有香
- 18 編集・調整 児玉光世
- 19 本書は、2001年度から発刊してきた『京都市埋蔵文化財研究所発掘調査概報』を、今年度より書名変更したものである。

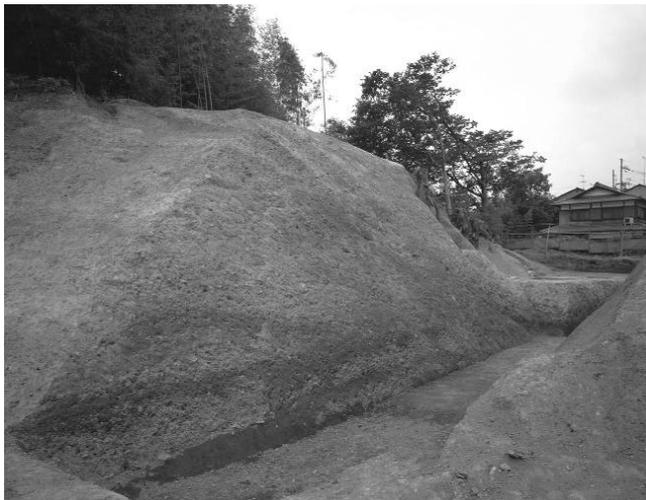
図16 7次調査土塁断面

。これまでも7・8・9次調査などで、御本寺を囲む土塁の調査が行われており、同様の構築方法が確認されている<sup>11)</sup>。土塁構築に関して、高度な技術と計画性があったことが推測できる。ただし、7・8次調査の土塁は斜面の最大斜度が45度と今回検出した土塁と比較して急角度であり、場所による作り分けが想定できる。
