史跡 南禅寺境内

財団法人 京都市埋蔵文化財研究所

このたび、建物建替えに伴う史跡 南禅寺境内の発掘調査成果をここに報告いたします。本報告書の内容につきまして御意見、御批評をお聞かせいただけますようお願い申し上げます。

京都市埋蔵文化財研究所発掘調査報告 2009-2
史跡 南禅寺境内

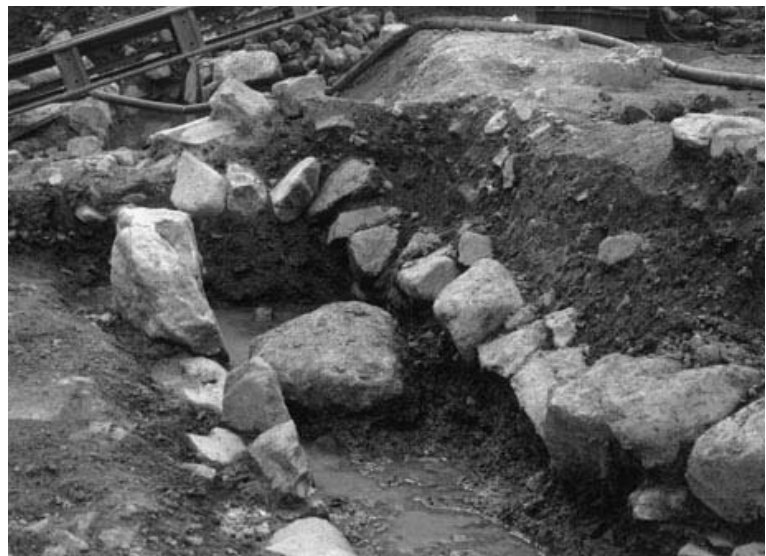
図9 石組倒壊状況(西から)

南側の石組は、調査区中央東寄りから西側については、最下段の石組は未検出である。参道の盛土による土圧の影響によって石組上段が最下段の石組列より最大約0.6m北に弛み出たことによる。石組最下段はボーリングステッキなどで深査した結果、ほぼ直線で延長することを確認した。

なお、東部の石組溝中央で検出した長軸0.6mの花崗岩は、北側の石組2段目が倒れ込んだものである。また、西部の石組直上は近世後半の湿地状堆積によって覆われており、その際抜

このことは、今回検出した石組溝南側の上列が、参道の土圧によって大きく溝内側に弛み出して崩壊していたことと関連があろう。また、割れやすい頁岩や粘板岩なども用いていることから、堅牢な石垣を積む技法が確立していないことを示しているのかもしれない。それに対して、石組溝直上で検出した石列の組み方は、細長い川原石の小口を面にし、面に対して重心を後ろに置くように並べている。この技法は、中世に始まる牛蒡積石組井戸や中世末期には存在したと考えられている穴太積技法に近い。であるならば、牛蒡積みに近い石列と下層の石組溝との間に技法差が考えられる。
