# 伏見城跡

京都市埋蔵文化財研究所発掘調査報告 二〇一二―一七

財団法人 京都市埋蔵文化財研究所

今回の調査は、京都市伏見区桃山町正宗15-1他における宅地造成に伴う埋蔵文化財発掘調査である。調査地は、伊達街道と上板橋通が交差する北東、JR奈良線の東側に位置している（図1）。当地は、周知の遺跡である伏見城跡にあたり、絵図や地名・文献史料などから、伊達政宗の伏見上屋敷とその北に築かれた伏見城惣構えの土塁があった場所と推定される。現地形からも、敷地の西北部に土塁の痕跡と見られる高まりを認めることができた。

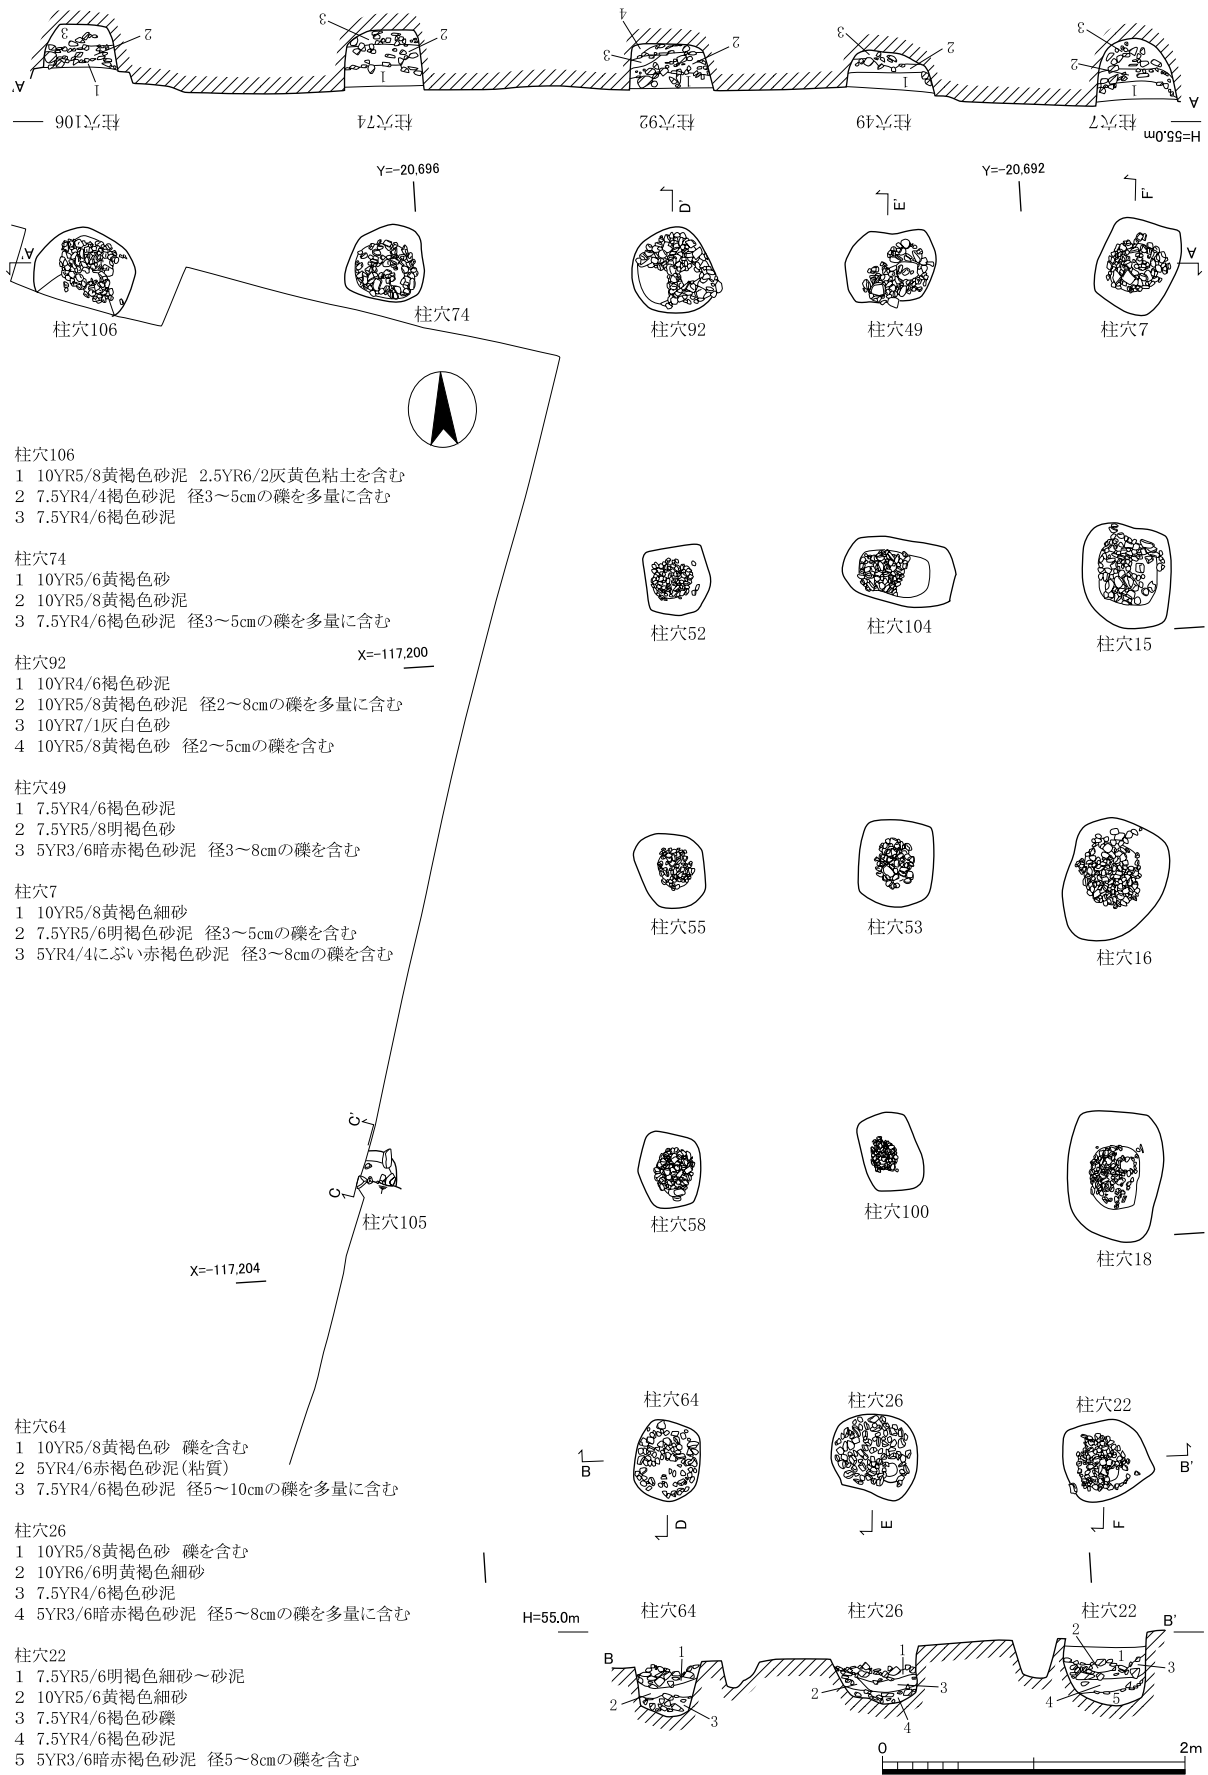
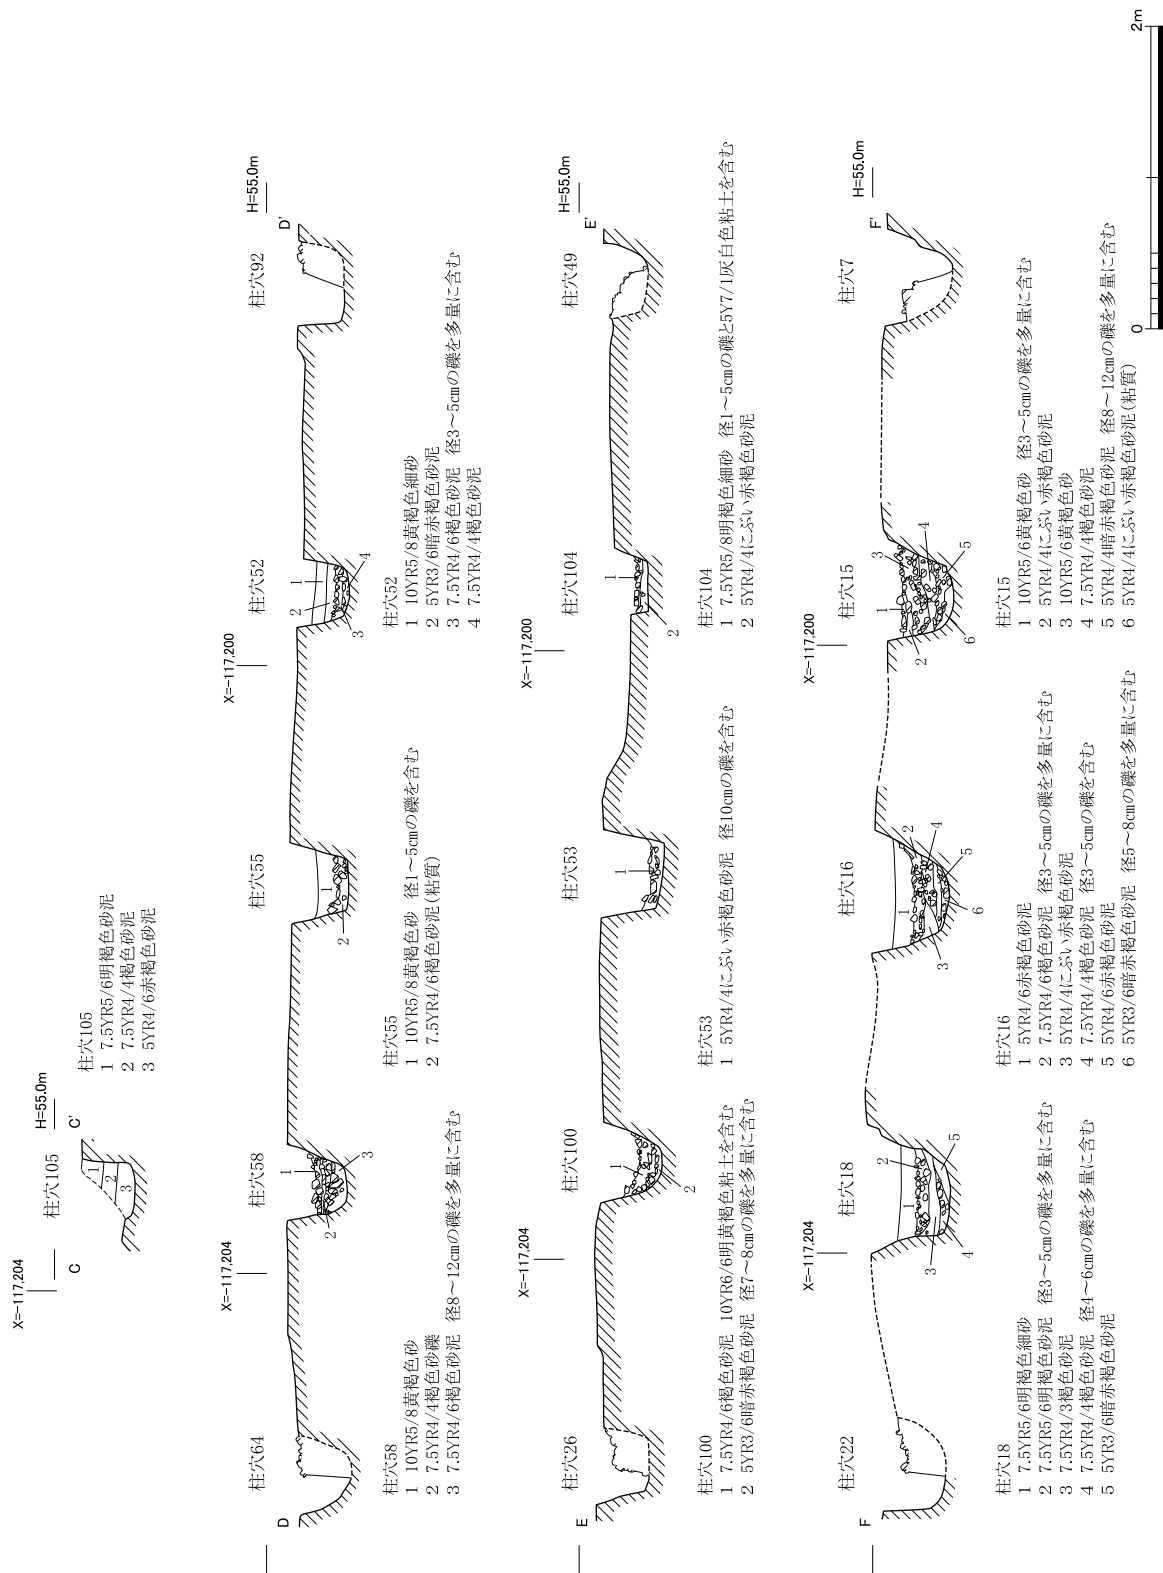
図16 2区建物1実測図1 (1:50)

**建物1** (図16～18、図版4) 調査区中央部で柱穴を18基 (柱穴106・74・92・49・7・52・104・15・55・53・16・105・58・100・18・64・26・22) 検出した。復元すると南北4間、東西4間以上の総柱建て建物となる。柱間は南北間が1.97mの等間隔である。東西間の柱間は西側2間分は1.97m間隔、東側2間分は1.45m間隔である。この建物は京間の1間 (6尺5寸=1.97m) が強く意識されていることがわかる。建物の傾きは北に対して4度東に振れる。各柱穴は一辺0.4～0.8mの隅丸から楕円形を呈し、深さは0.25～0.40mである。建物の外側にあたる北・東・南側柱列の柱穴は大きく深く、それに比べて内側の柱穴は小さい。すべての柱穴は平らな底面にぐり石として径5～8cmの礫を詰め込み、粘質土で締め固められていた。断面観察では、埋土は砂と砂礫が交互に層をなしており、壺掘り地業としている。柱穴105から、京都XI期古段階に属する土師器皿が出土した。

建物1は、復元すると京間の1間（6尺5寸）を基本とした南北4間、東西4間以上の総柱建物となる。この建物の柱穴はすべて壺掘り地業で堅牢に造営された大型の礎石建物の壺掘り地業であると考えられ、調査区東側へ展開する建物となる可能性がある。これらの建物は重複しており、時期差があることがわかる。建物の北側で検出した井戸も建物群と同じ時期のもので一連に配置されたものと考えられる。これらの遺構群は、眺望、日当たり、通風など好条件にあり、建物の規模、造作の丁寧さなどから、伊達家上屋敷のなかでも、中心的な施設であると考えることができる。

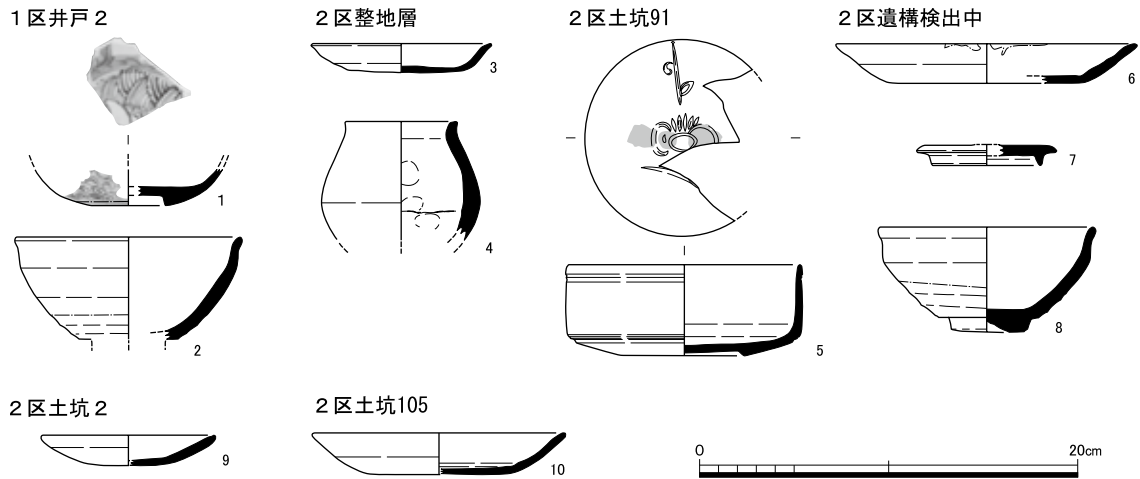
図20 出土土器実測図（1：4）

1は輸入陶磁器で、青花碁笥底皿である。内面底部には青海波、内面に若松文を描き、体部外面には、渦巻文を連ねて文様としている。16世紀後半の明代のものである。2は美濃天目茶碗である。体部外面には回転ケズリの跡が明瞭に残る。口縁下部が肥厚気味で口縁部は小さく外反する。胎土は黄橙色で、釉はにぶい褐色に発色する。京都XI期古～中段階に属する。

3は歪みが大きい土師器皿である。調整は底部外面はオサエ、内面はナデ、口縁部内外面とも横ナデである。口縁端部は外反気味である。胎土は軟質で内外面ともに二次的焼成を受け、黒褐色を呈する。京都X期新段階～XI期古段階に属する。4は古い特徴を有する塩壺で、下方に膨らみを持つ。口縁部は屈曲気味に直立し、肥厚した口縁上端部は平坦面となる。外面はナデ、内面には指圧痕や粘土紐の痕が残る。京都XI期古段階に属する。

5はいわゆる黄瀬戸の鉢である。底部は碁笥底高台で、体部は直立して立ち上がり口縁部に至る。口縁部は小さな玉縁状を呈する。底部外面にはロクロ目が顕著に残る。全面施釉されているが、剥離している部分が多い。わずかに残る釉は黄色～明緑灰色を呈している。内面底部には印刻で草花文が施され、その上にオリブ灰色の釉が厚く施される。京都XI期中段階に属する。

土師器には皿がある。6は、平底で内面底部に明瞭な圏線が巡る大型皿である。調整は底部外面はオサエ、内面はナデ、口縁部内外面とも横ナデである。口縁の一部内外面に煤が付着し、灯明皿に転用したものとみられる。京都XI期中段階に属する。国産陶器には、いわゆる黄瀬戸の蓋や美濃天目茶碗がある。7の黄瀬戸蓋は中央部を欠くためツマミがあったかどうかは不明である。上面全体に灰釉が施される。胎土は浅黄橙色で精良、釉は淡黄色に発色する。京都XI期古段階に属する。8の美濃天目茶碗は、ほぼ完形で、口径11.2cm、器高5.6cmで、やや小ぶりである。体部外面には回転ケズリの跡が明瞭で、底部は削り出し高台である。口縁下部は肥厚気味で口縁部は小さく外反する。胎土はにぶい黄橙色で、釉はにぶい褐色を呈するが光沢がなく透明感はない。京都XI期中段階に属する。

丸底タイプの土師器小皿（9）が出土した。調整は底部外面はオサエ、内面はナデ、口縁部内外面とも横ナデである。京都XI期古段階に属する。

建物1を構成する柱穴105からは、平底で底部内面に明瞭な圏線が巡る大型皿（10）が出土した。調整は底部外面はオサエ、内面はナデ、口縁部内外面とも横ナデである。京都XI期古段階に属する。

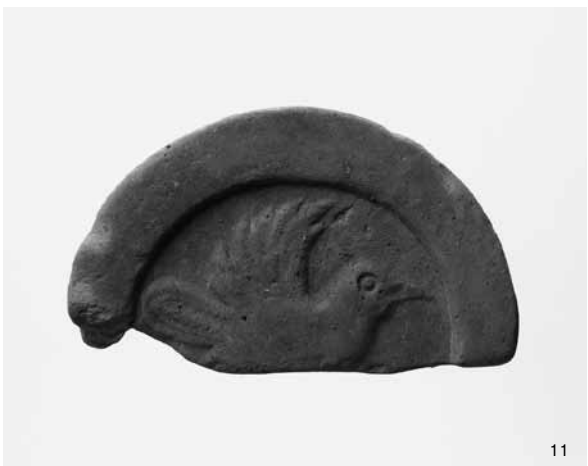
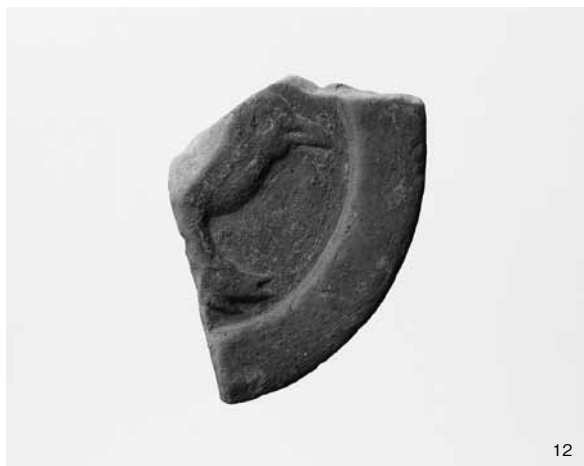
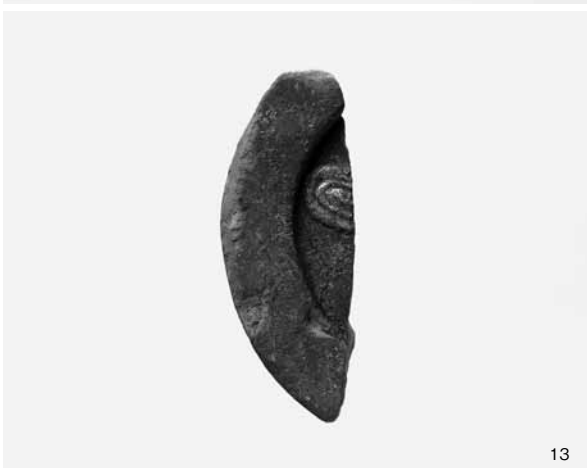
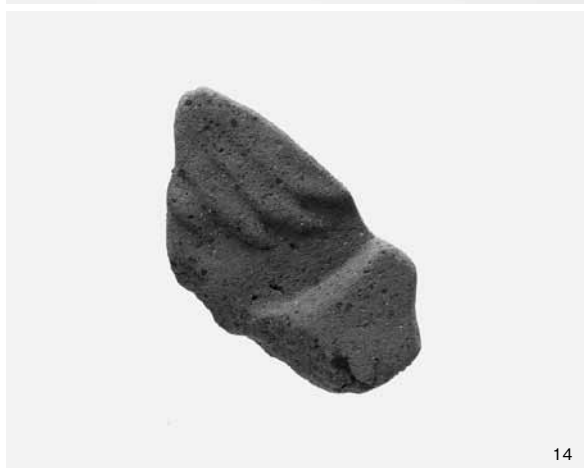
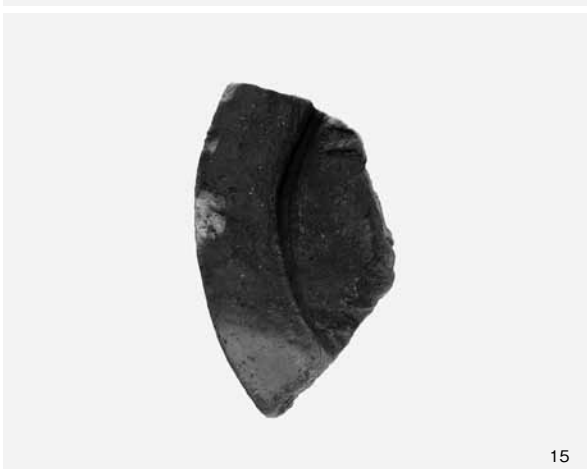
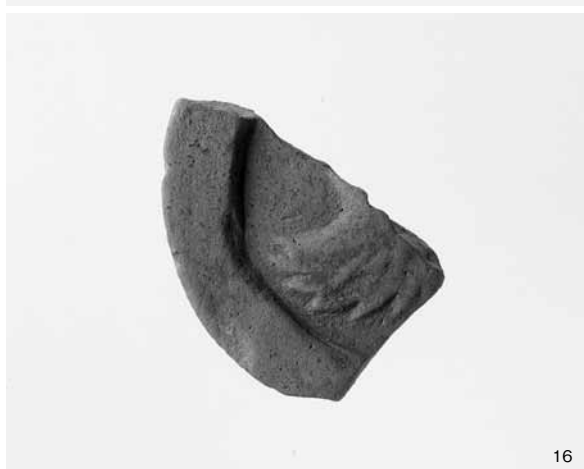
軒丸瓦

11～14は右向き鳥文軒丸瓦である。11は下3分の1が欠損する。閉じた嘴、円形の目を持つ頭部と上方に広げられた6枚に分かれる羽根と単弁蓮華文状の尾を配する。瓦当部成形は瓦当裏面上端よりやや下に丸瓦を当て粘土を付加して接合する。瓦当部の接合面に横方向のナデを施す。瓦当部裏面は平坦で不定方向のナデ、側面は横ナデの痕跡がある。周縁内外は磨滅により調整不明である。胎土は砂粒を含む精良な土でオリーブ黄色を呈する。焼成はやや軟質で、表面は灰色を呈する。1区井戸2から出土した。

12は左半分が欠損する。閉じた嘴、円形の目を持つ頭部と下方に広げられた羽根の一部を配する。調整は磨滅が激しく不明瞭であるが、瓦当部裏面は平坦で不定方向のナデ、側面は横ナデの痕跡がある。胎土は砂粒を含む精良な土で灰オリーブ色を呈する。焼成は軟質で、表面は灰色を呈する。1区遺構検出中に出土した。

17～19は右巻き三巴文軒丸瓦である。17の尾は互いに離れ、頭部は剥離しており、大きな珠文を密に配する。瓦当部成形は瓦当裏面上端よりやや下に丸瓦を当て粘土を付加して接合する。瓦当部裏面は平坦で不定方向のナデを施す。側面上半は横ナデである。周縁内外は磨滅により調整不明である。胎土は砂粒を含む精良な土で浅黄色を呈する。焼成はやや軟質で、表面は灰色を呈する。

18は上半分が欠損する。尾は互いに離れ、大きな珠文を密に配する。瓦当部裏面は平坦で不定方向のナデを施す。下端に円周状のナデを施す。周縁内外は磨滅により調整不明である。胎土は砂粒を含む精良な土で浅黄色を呈する。焼成はやや軟質で、表面は暗灰色を呈する。1区井戸2から出土した。

19は3分の2が欠損する。尾は互いに離れ、大きな珠文を密に配する。瓦当部裏面は平坦で不定方向のナデを施す。側面は横ナデである。周縁内外は磨滅により調整不明である。瓦当面にハナレ砂が付着する。胎土は砂粒を含む精良な土で灰白色を呈する。焼成はやや軟質で、表面は灰色を呈する。1区井戸2から出土した。

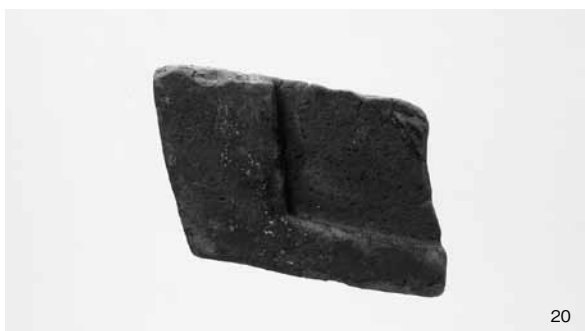
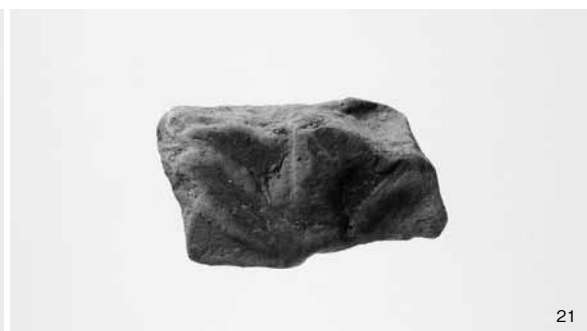
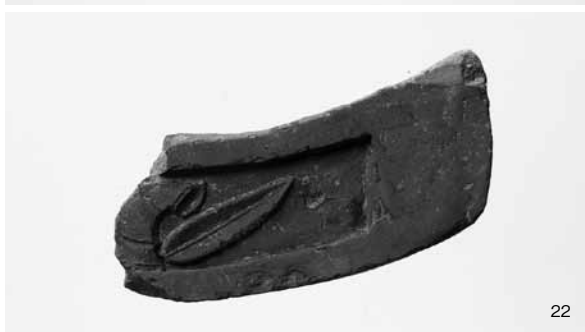
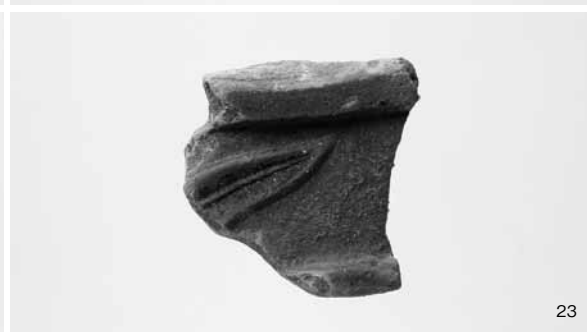
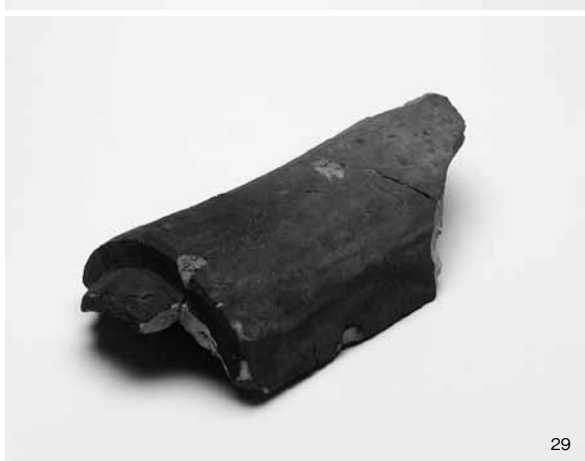
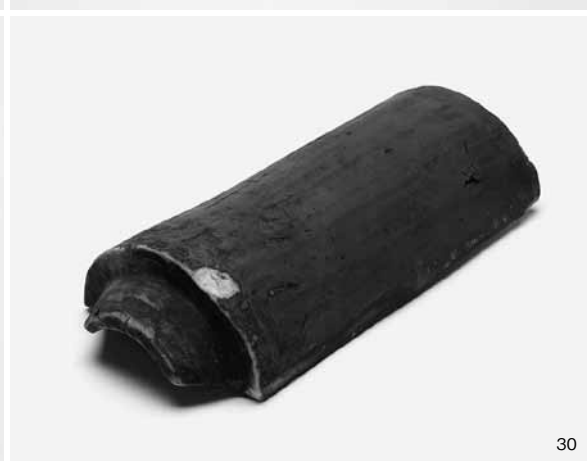
軒平瓦・丸瓦・平瓦・熨斗瓦

21は竹の葉文と筍文が一部残存する。筍から向かって左側にも竹の葉を配する。四周全てを欠損し、磨滅が激しいため、調整は不明である。裏面はケズリのちナデの痕跡がある。胎土は砂粒を含む土でオリーブ黄色を呈する。焼成はやや軟質で、表面は灰色を呈する。竹の葉文軒平瓦の中心部の文様となると考えられる。1区遺構検出中に出土した。

り付き部の幅は13.0cmで、玉縁の長さは3.3cm、狭端部の幅は欠損のため不明である。成形は、粘土板1枚作りで、凹面に糸切り離し痕と布目が付く。抜き縄痕跡がわずかに残る。玉縁部端縁の内面はヘラで面取りを施す。凸面は縦ナデでヘラミガキを施す。玉縁部は横ナデである。焼成は硬質で表面は暗灰色を呈する。1区土塁の法面から出土した。
