平安京左京九条二坊十六町跡・御土居跡

京都市埋蔵文化財研究所発掘調査報告
二〇一四―九

公益財団法人 京都市埋蔵文化財研究所

このたび、会社社屋新築工事に伴う平安京跡・御土居跡の発掘調査について調査成果を報告いたします。本報告の内容につきましてお気づきのことがございましたら、ご教示賜りますようお願い申し上げます。

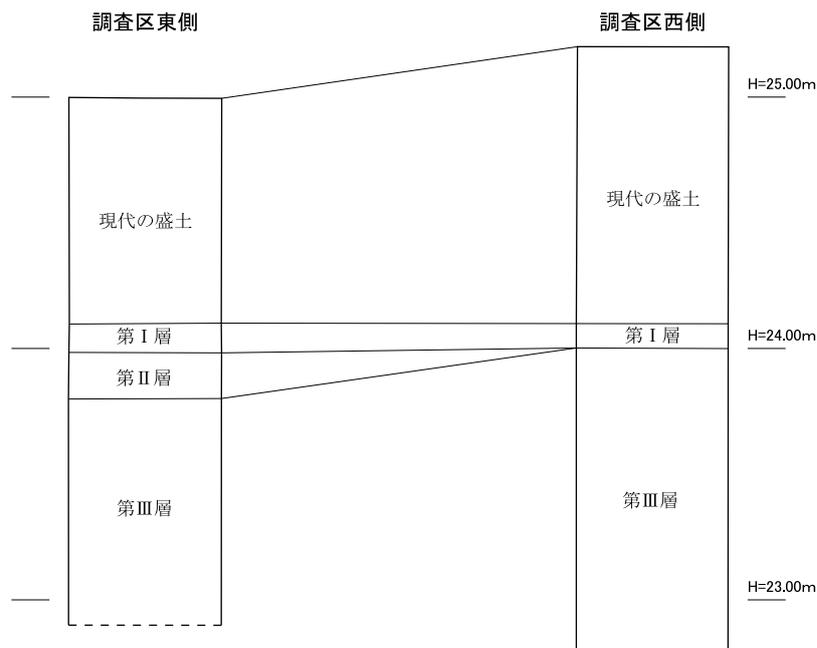
図5 基本層序柱状図

現地表面から0.9～1.1m (標高25.2～25.0m) までは、現代の盛土及びコンクリート基礎が調査区全体に広がっていた。その下層で、近世の遺物包含層 (第Ⅰ層、標高24.1m)、平安時代の整地層 (第Ⅱ層、標高24.0m)、砂礫層 (第Ⅲ層、標高23.8m以下) を確認した。また平安時代の整地層 (第Ⅱ層) は調査区東側にのみ存在しており、調査区西側では第Ⅰ層の直下で第Ⅲ層が認められた。なお、第Ⅰ層と第Ⅱ層の間には中世の遺物包含層が残存する場所もあった。第Ⅲ層は、鴨川の扇状地堆積である砂礫の堆積層で、少なくとも標高22.8mの深さまでは続いていることを、御土居の堀や井戸の底面で確認できた。

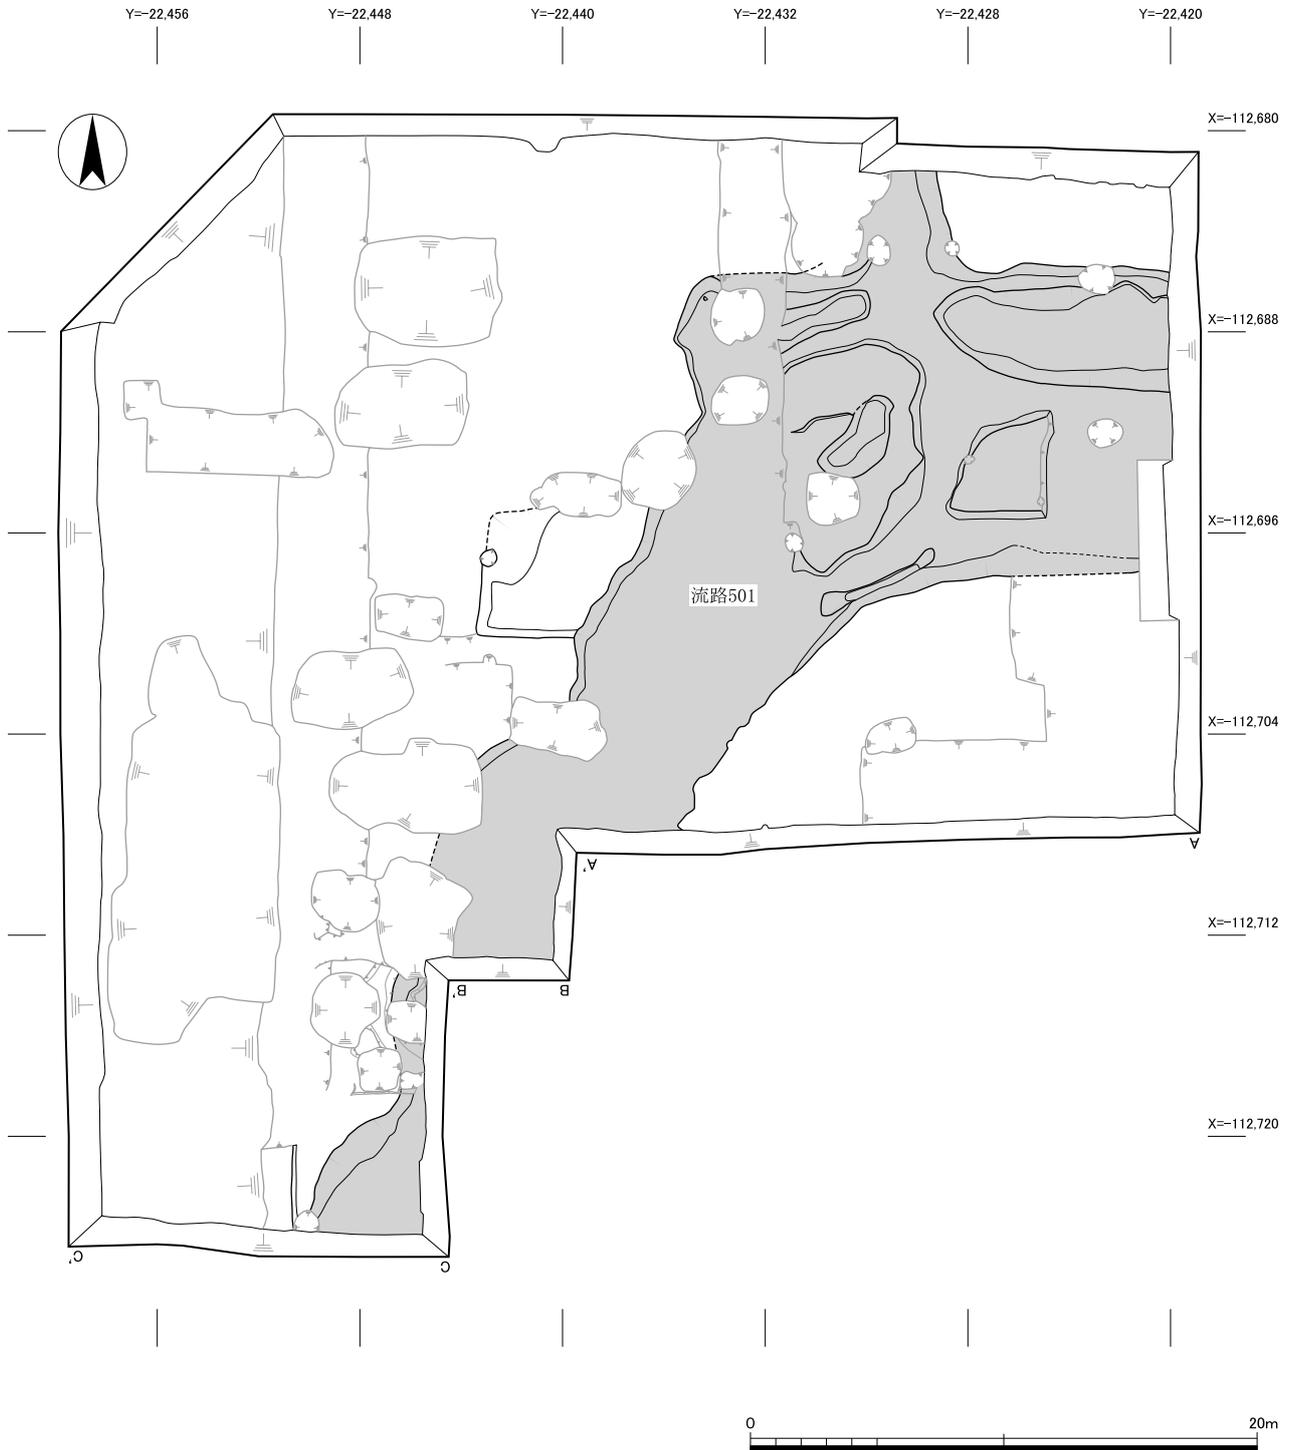
図8 第3面遺構平面図 (1 : 300)

流路501 調査区の北東から南西にかけて流路を検出した。幅は8～13m、深さは0.15～0.20mである。流路の埋土からは、主に9世紀初頭の土師器や須恵器が出土しており、平安遷都直後に人為的に埋められたようである。この流路は、東に隣接する平成10年度に行われた調査の「池状を呈した凹地」とされた遺構の続きとみられる (表1-No.9)。

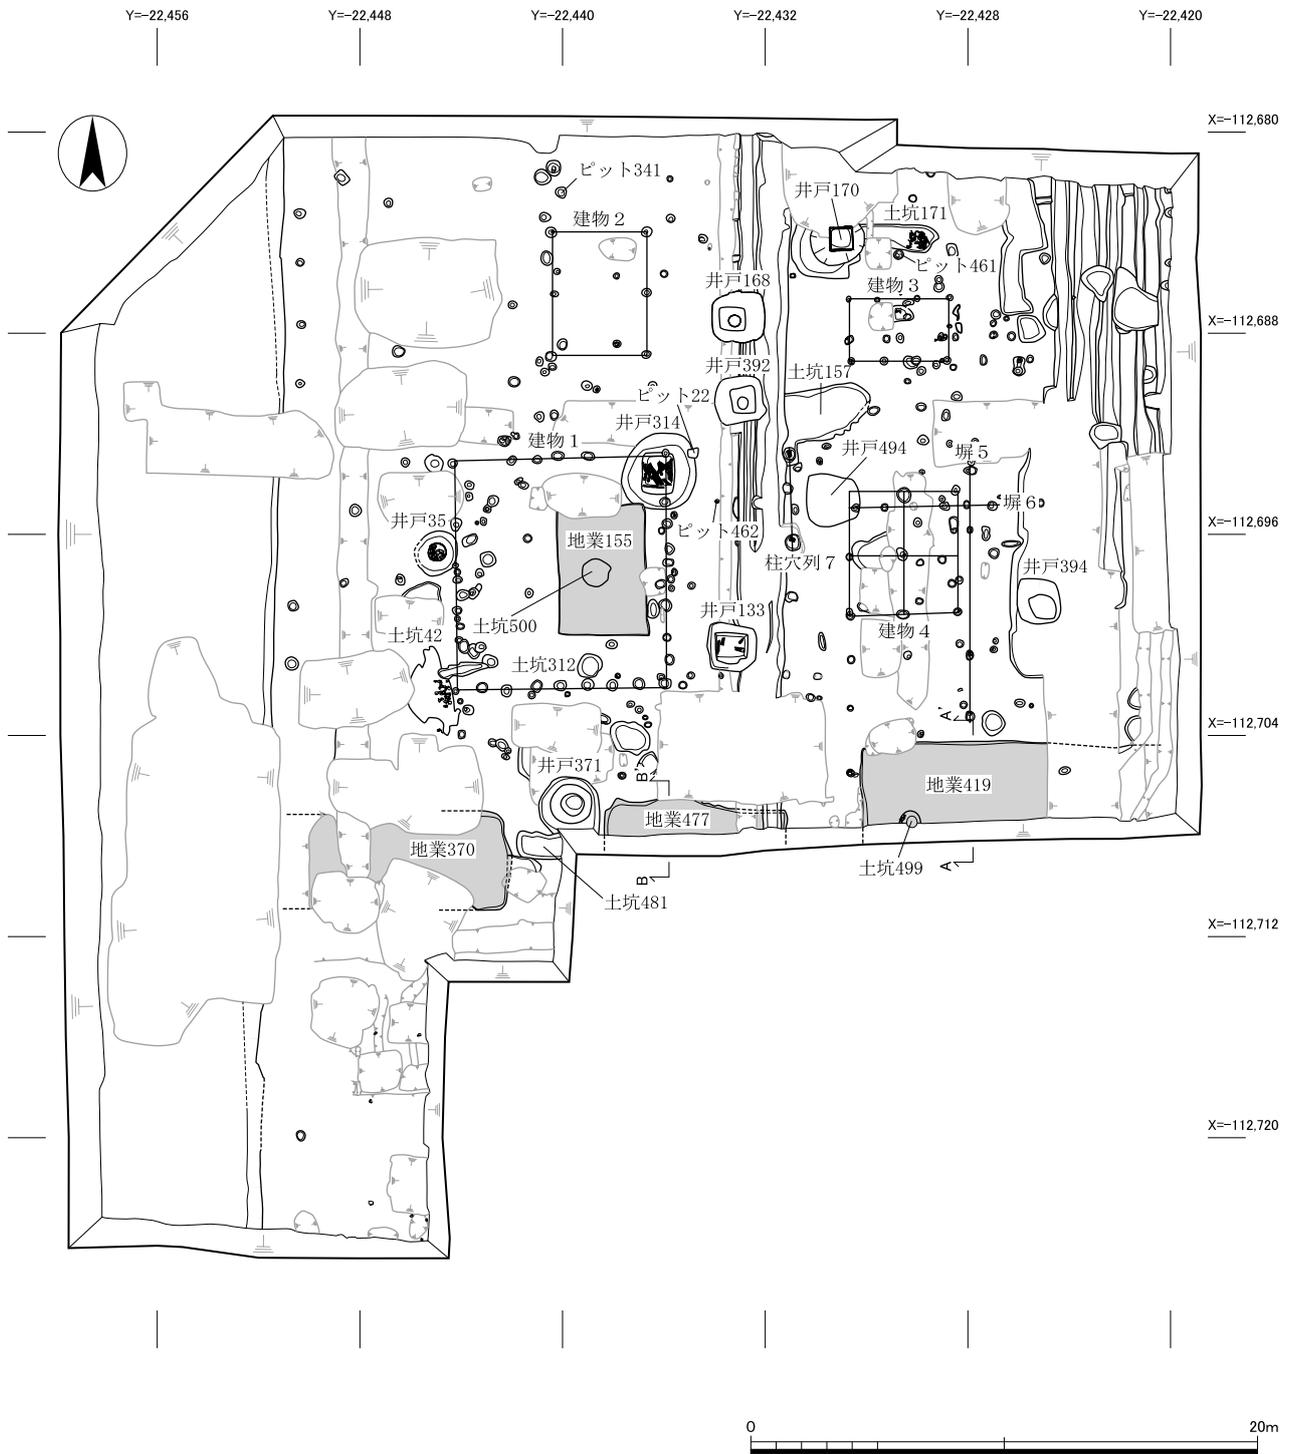
図9 第2面遺構平面図 (1 : 300)

今回の調査では、第1面から第3面の3つの遺構面で遺構を検出した。第1面では御土居の堀や、17世紀以降の素掘溝、多数の耕作に伴う素掘小溝を検出した。第2面では、12世紀後半から14世紀前半の建物4棟、堀2条、柱列3条、地業3基、井戸9基、土坑、ピットなどを検出した。第2面で検出した遺構は、主に12世紀後半から13世紀前半、13世紀後半から14世紀前半の2時期に分けることができる。第3面では、9世紀初頭に埋没した流路や12世紀前半整地層を検出した。

ピット22 (図9) 調査区中央の井戸314と重複して検出した。東西0.4m、南北0.3mの東西にやや長い隅丸方形を呈し、深さは約0.05mである。検出状況から、ピット22は井戸314よりも新しいといえる。埋土からは、金銅製玉が出土した。

ピット341 (図9) 調査区北側中央の建物2の北側で検出したピットである。直径0.4mの円形を呈し、深さは約0.2mである。埋土からは、砥石が出土した。

ピット461(図9) 調査区北東部の土坑171のすぐ南側で検出したピットである。直径0.4mの円形を呈し、深さは約0.1mである。このピットの検出面で拳大の礫を確認した。埋土からは、土錘が出土した。

ピット462(図9) 調査区中央の建物1の東側で検出したピットである。東西0.25m、南北0.2mの東西にやや長い楕円形を呈し、深さは約0.1mである。埋土からは、瓦器椀が出土した。

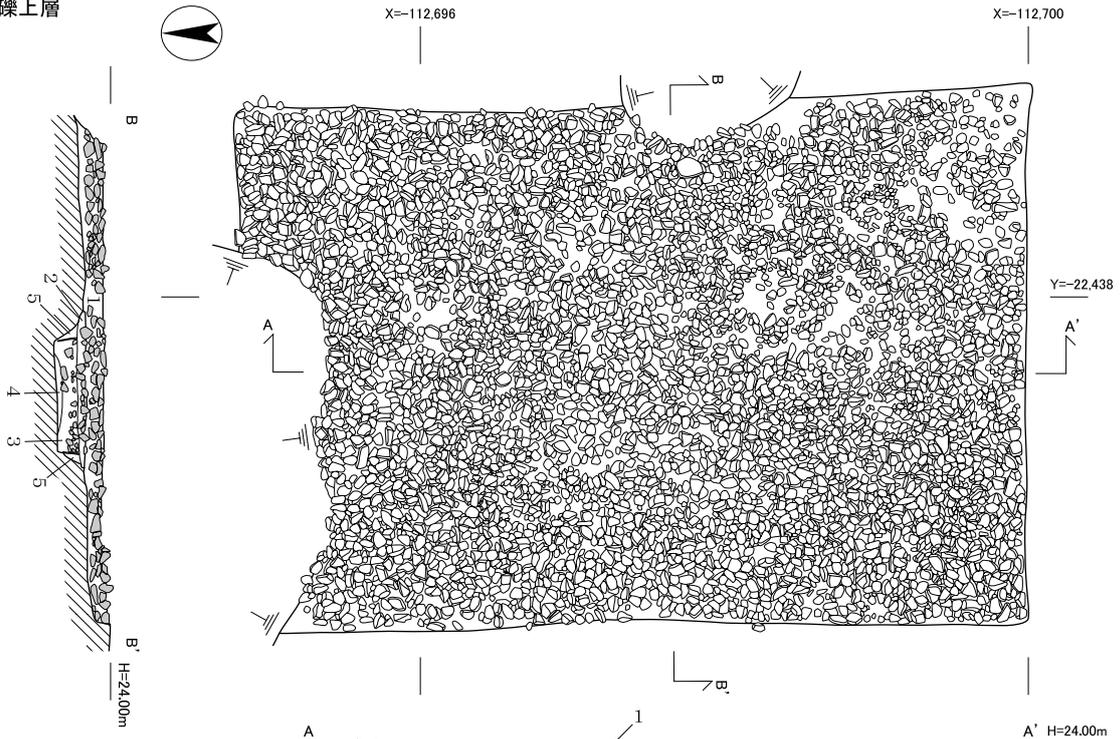
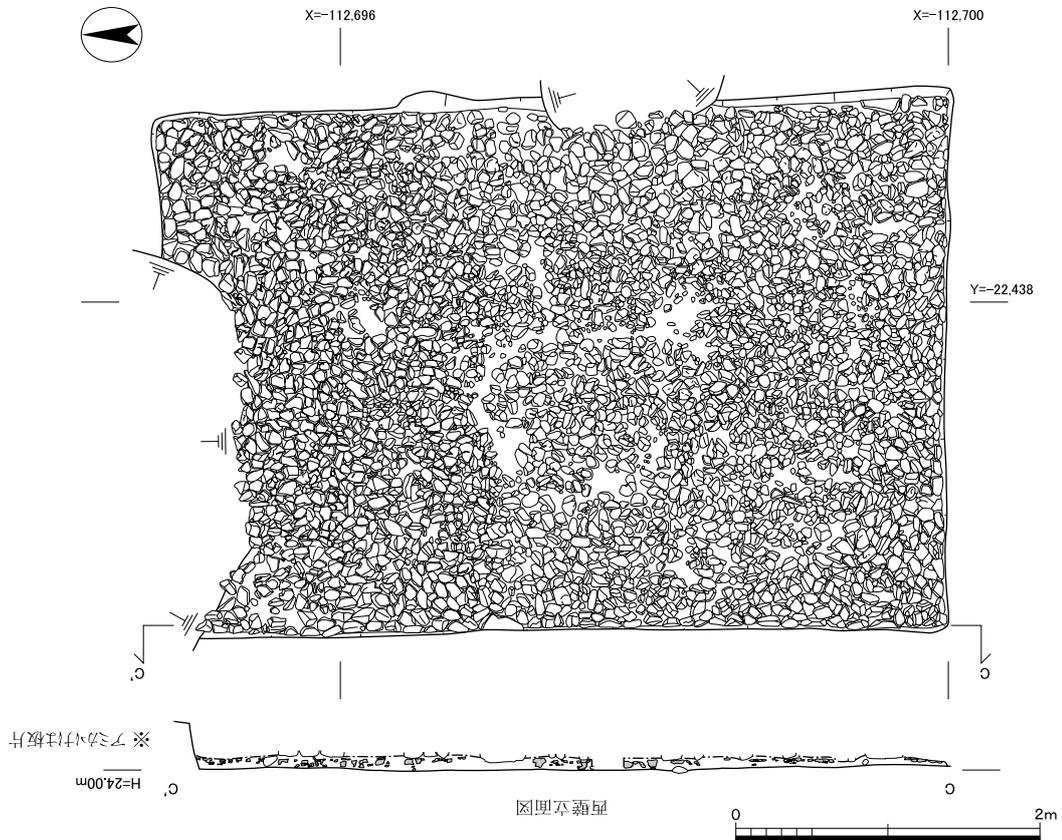
図11 地業155実測図 (1 : 50)

は、礫下層上面よりも2cm程度上で幅約8cmの板片を確認した(図11 西壁断面図参照)。礫上層を敷く際の木枠の横板と考えられる。この板片は、厚さ0.1mmと残存状態が悪く、西辺にのみ部分的に認められた。また地業堀形の底面には、地業の西辺中央と南側、東辺南側の3箇所、礫下層の礫より一回り大きい約30cmの石(石1~3)がそれぞれ平らな面を上にして据えられていた(図12)。石1と相対する位置である地業の東辺中央には、大きな石を据えていなかったが、南北6cm、東西3cmの角材が地面に突き刺さった状態で立っていた。石1~3は、整地土(第II層)を掘り込

み、地業範囲より外側に半分はみ出すように据えられていた。これらの3石及び角材に伴う遺構や遺物は検出できなかったため、機能については不明である。

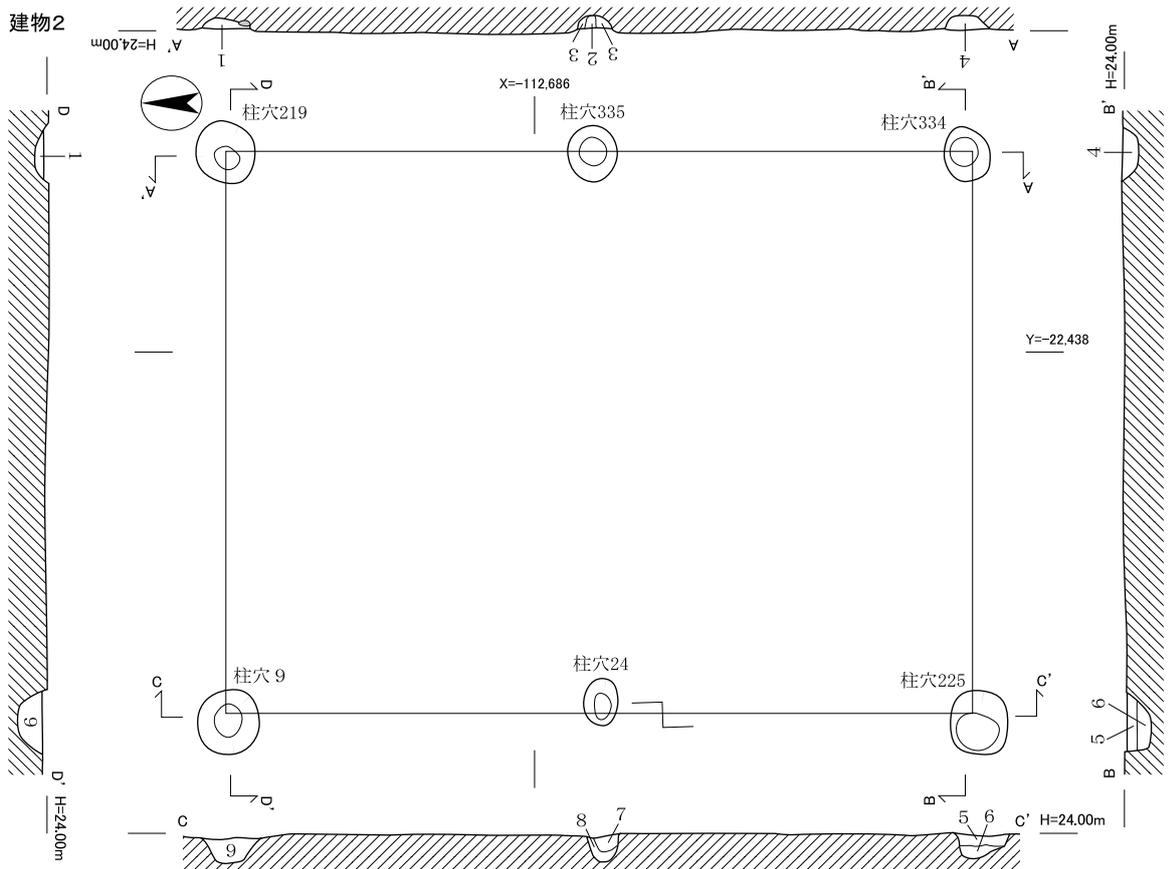
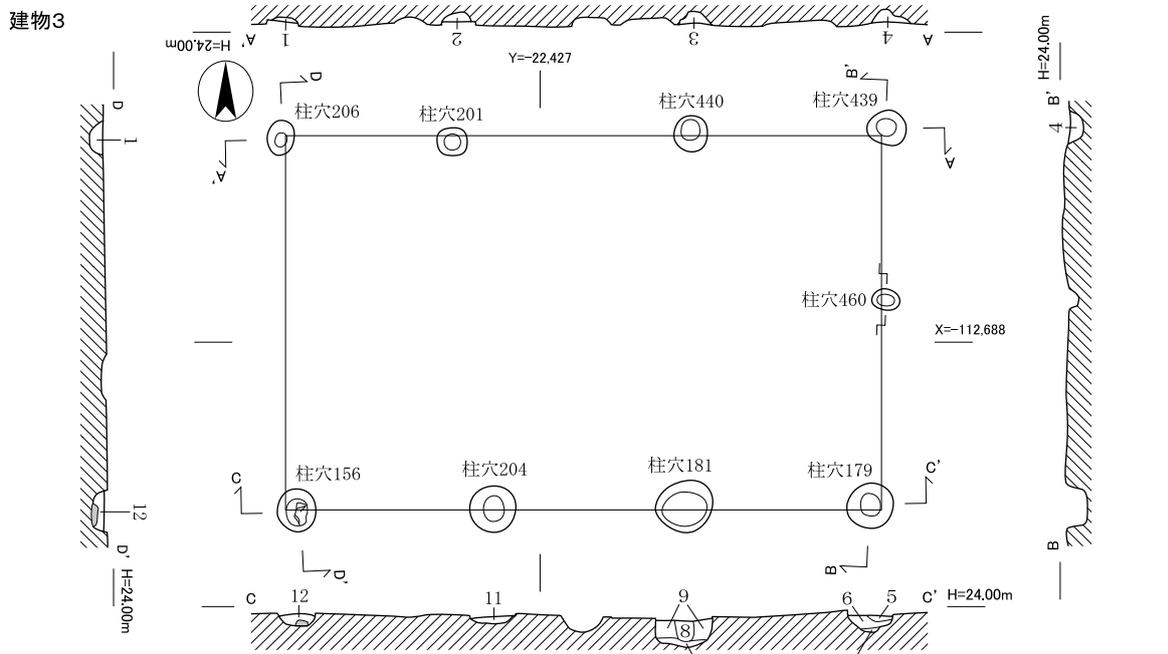
図13 建物2・3実測図(1:50)

建物2（図13） 調査区北側中央で検出した東西1間、南北2間の掘立柱建物である。柱穴掘形は直径0.25～0.4mの円形を呈し、深さは0.1～0.2m、柱間は東西3.8m、南北2.4mである。建物2は、建物1と建物の東辺をほぼ揃えて南北に並ぶ。柱穴からは12世紀後半の土師器皿が出土した。

建物3（図13） 調査区北東部で検出した東西3間、南北2間の掘立柱建物である。柱穴掘形は

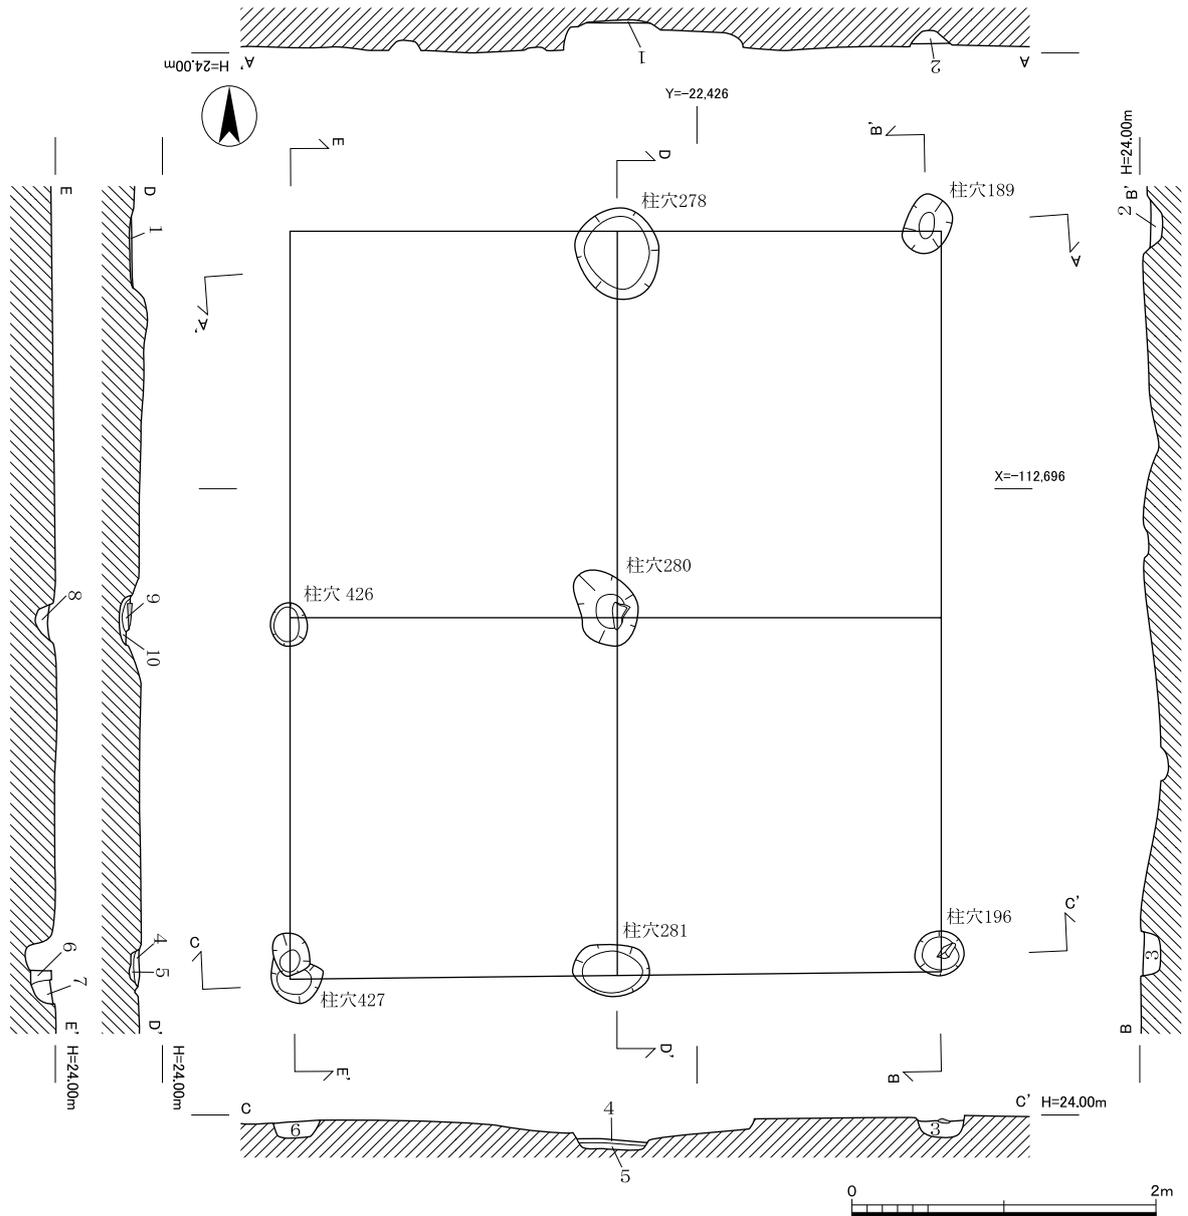
建物4 (図14) 調査区中央東寄りで検出した東西2間、南北2間の総柱の掘立柱建物である。柱穴掘形は直径0.3~0.5mの円形を呈し、深さは0.1~0.2m、柱間は東西2.1m、南北2.4mである。建物4は、建物3と東西の幅がほぼ同一で、建物の中軸を揃えて南北に並ぶ。

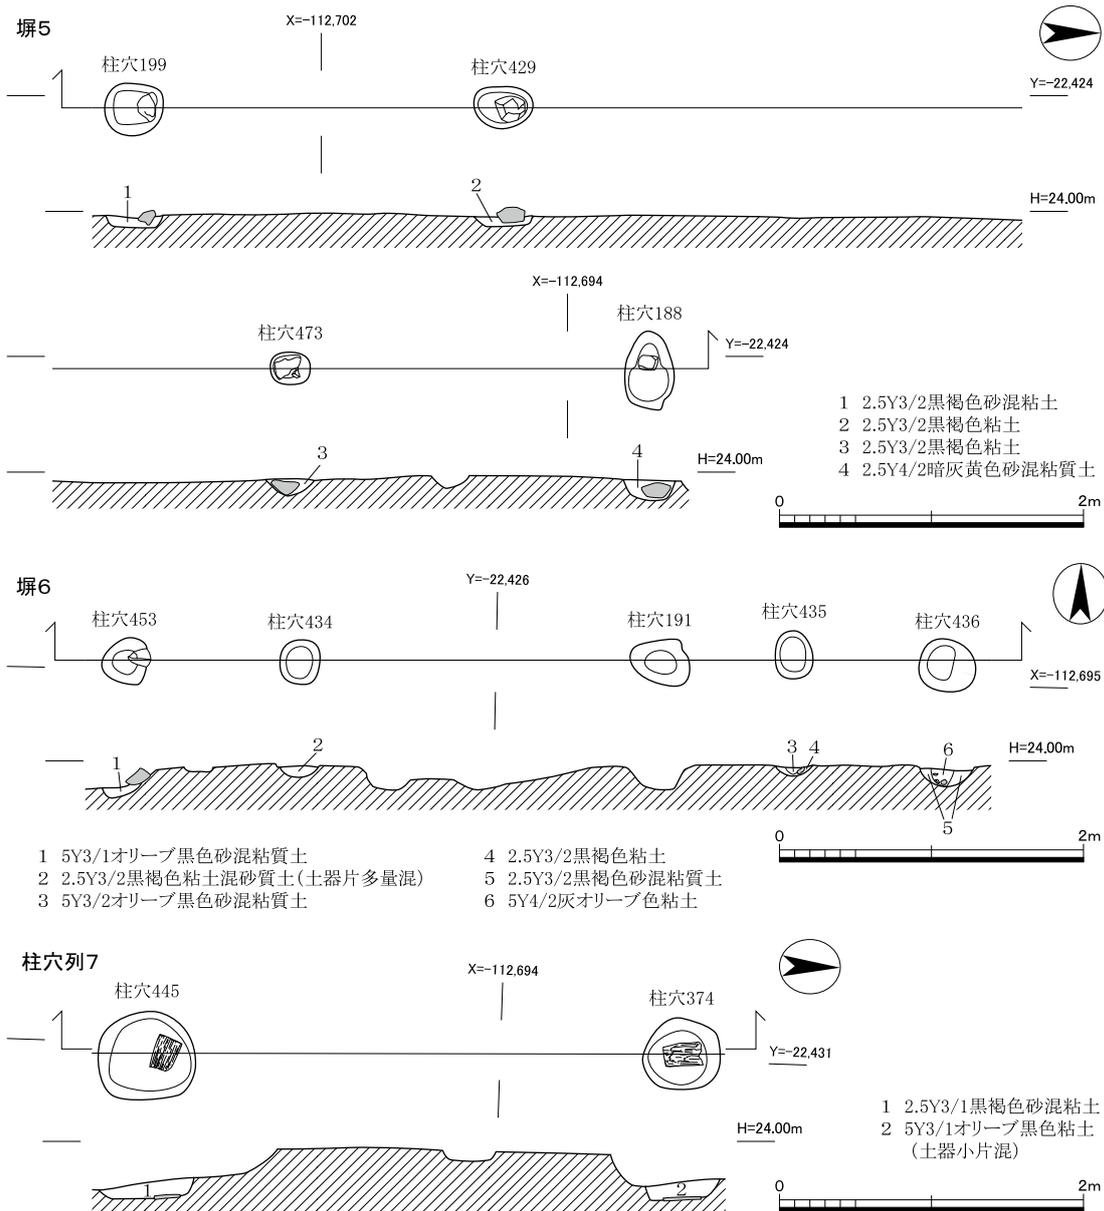
図15 塀5・6・柱穴列7実測図(1:50)

塀5 (図15) 調査区東側で検出した南北方向の柱穴列である。建物4の東辺から0.4mの位置で、南北に並ぶ柱穴4基を確認したが、中央の柱穴2基は検出することはできなかった。本来は少

なくとも6基の柱穴が存在したと推測する。柱穴掘形は直径0.3～0.5mの円形を呈し、深さは0.1m、柱間は2.4mである。すべての柱穴内には検出面で拳大の礫が確認できた。

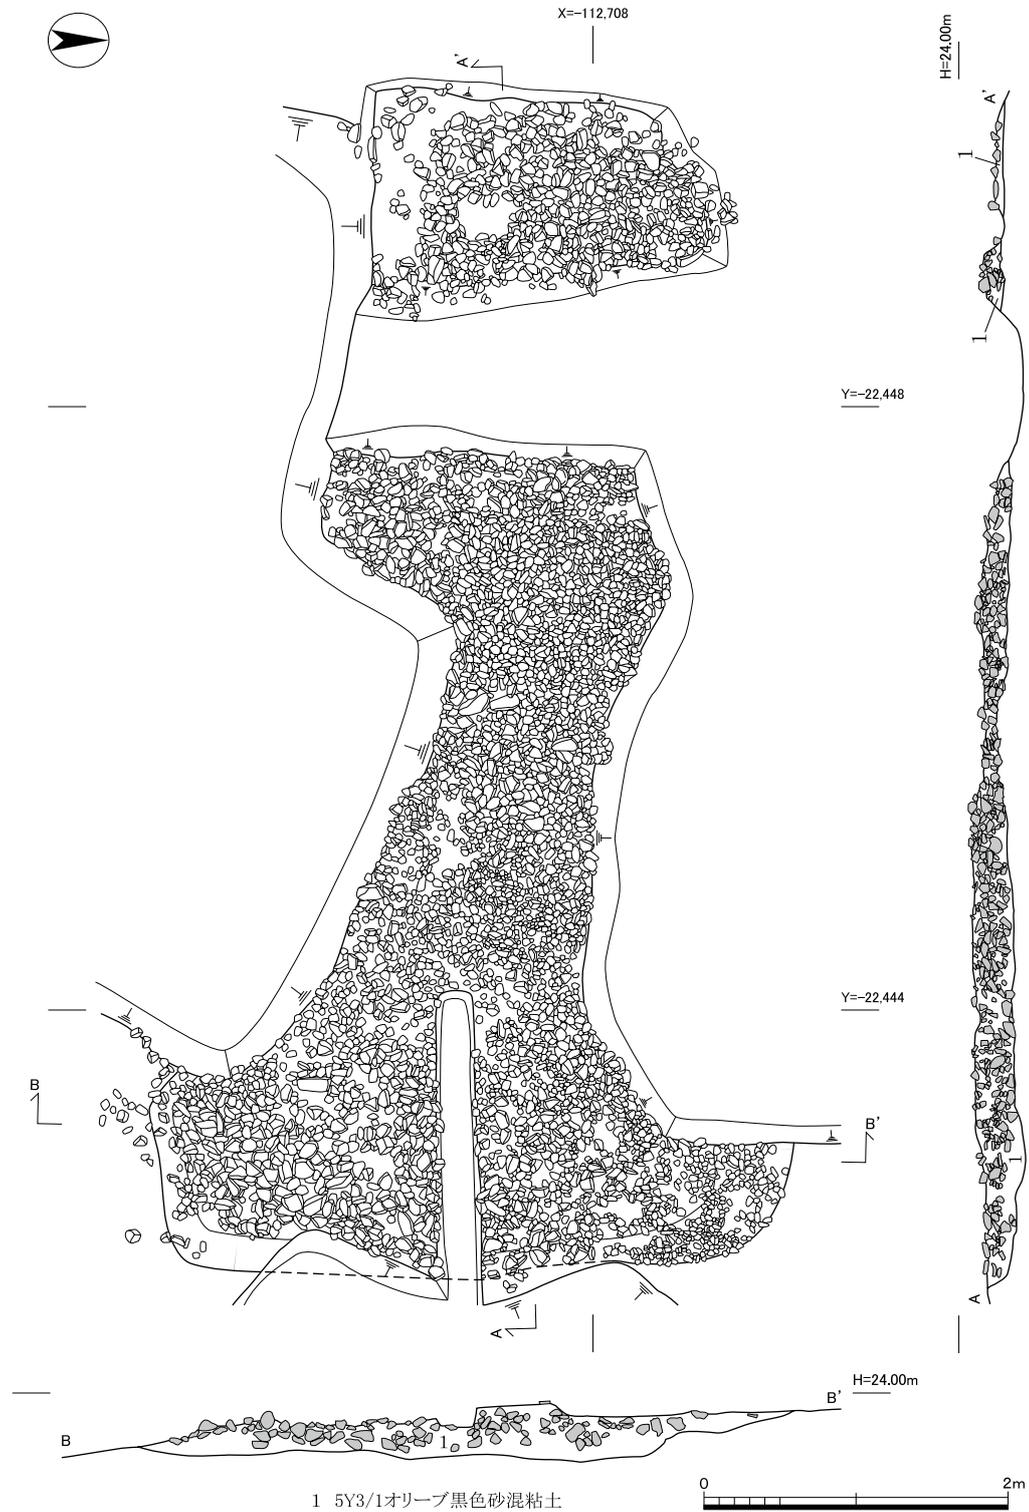
図16 地業370実測図 (1 : 50)

地業370(図16、図版5-1) 調査区西側で検出した建物の基礎地業である。地業の北東隅、東辺、南東隅を検出したが、西辺は近現代の攪乱による削平のために、確認できなかった。また北辺、南辺も、東端付近を除き、大きく削平を受けている。地業370は南北3.4m、東西7.8m以上の方形と想定する。整地層(第Ⅱ層)を深さ0.2m掘り込み、5~10cmの礫を2段ほど入れる。礫は面を揃えず無造作に詰められていた。埋土からは、主に13世紀末から14世紀前半の土師器が出土した。

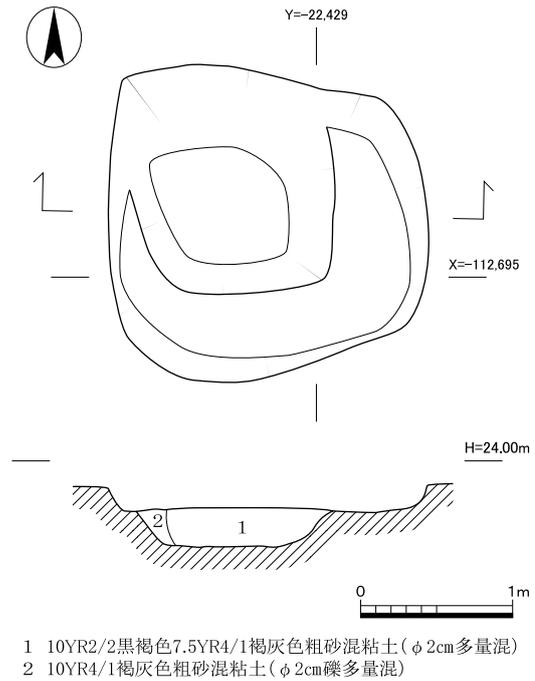
図20 井戸494実測図 (1:50)

井戸494(図20) 調査区中央で検出した井戸である。掘形は一辺2.1mの隅丸方形で、深さは約40cm、井戸枠は遺存していなかったが、井戸枠の側板とみられる板片を確認した。埋土からは、12世紀後半から13世紀初頭の土師器皿、輸入青磁皿やモモの種子2個などが出土した。1個のモモの種子には、ネズミなどによる食痕がみられた。

なお、今回検出した井戸の深さは、いずれも検出面から0.8~1m(標高23.1~22.9m)と浅く、基盤層となる砂礫層(第Ⅲ層)から湧水していたようである。現在は、掘削した井戸底面の標高(標高23.1~22.9m)での湧水がみられないことから、古代の湧水レベルは現在よりも高かったと

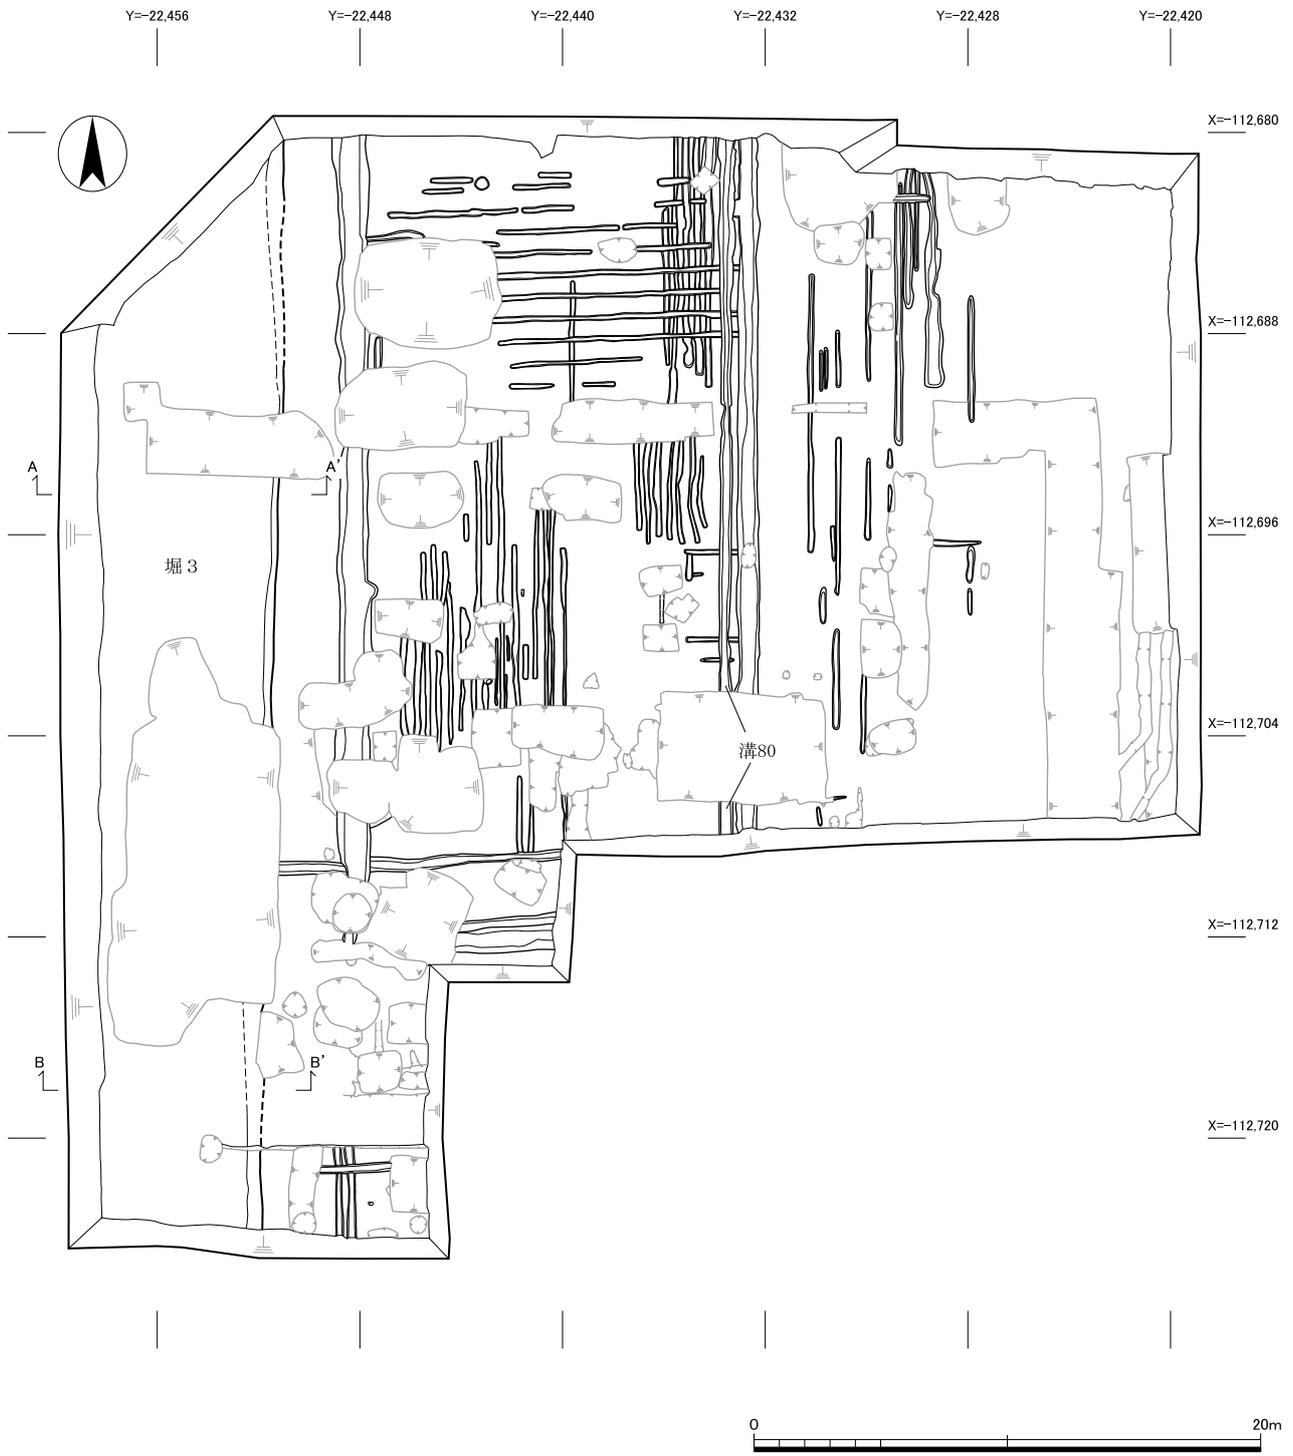
図22 第1面遺構平面図 (1 : 300)

溝80(図22) 調査区中央で検出した南北方向に縦断する溝である。溝の幅は0.6m、深さは0.2mである。埋土からは、土器や景德元寶や寛永通寶などの錢貨が出土した。

素掘小溝(図22) 堀3の東側で素掘小溝を多数検出した。堀の東側は御土居の外で、洛外にあたる。埋土からは、17・18世紀代の土器が出土した。

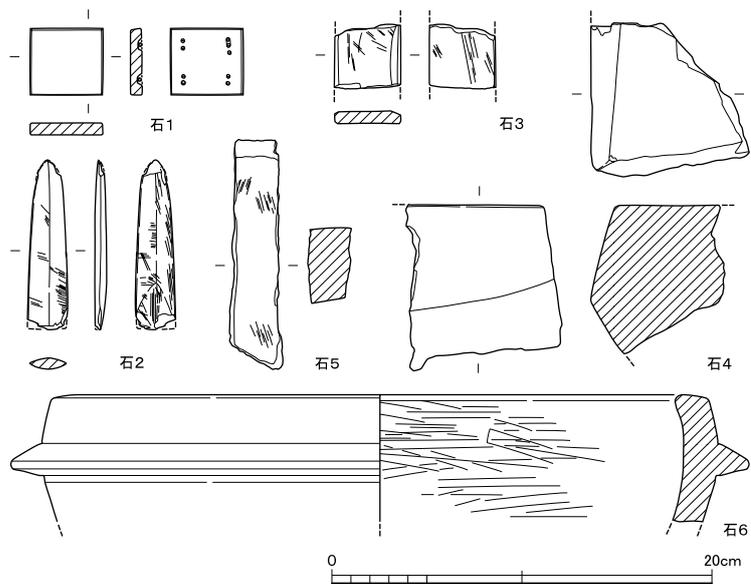
図36 出土石製品実測図 (1 : 4)

石1は石製帯金具の巡方。長さ3.6cm、幅3.9cmのやや横に長い方形で、厚さ0.65cm、重さ21.6gである。表面には、各角4箇所につき2つずつ穿孔される。隣り合う2つの孔は、それぞれ孔の下部が通じており、紐を通すことのできる仕組みとなっている。右上角には3つの孔が確認できる。一番下の孔は、下部が他の孔と通じていないため、穿孔に失敗したと考えられる。整地層から出土した。

石2は磨製石鏃。基部は欠損する。残存長9.0cm、幅2.1cm、厚さ0.6cmで、重さ15.5gである。表裏面の中央に鏑が入る。第Ⅲ層上面から出土した。

石3～5は砥石。石3は上部・下部ともに欠損している。残存長3.4cm、幅3.5cm、厚さ0.7cmである。上面・下面・右側面が砥面となる。ピット341から出土した。石4は多角形を呈する。一辺の長さは上面が5.4cm、左上面5.0cm、左下面3.5cm、厚さ7.9cmである。欠損する2辺以外の3辺は砥面となる。整地層から出土した。石5は、長さ12.2cm、幅2.6cm、厚さ4.0cmである。左右の側面は欠損しており、現状では幅の狭い上面のみが砥面となる。井戸35から出土した。

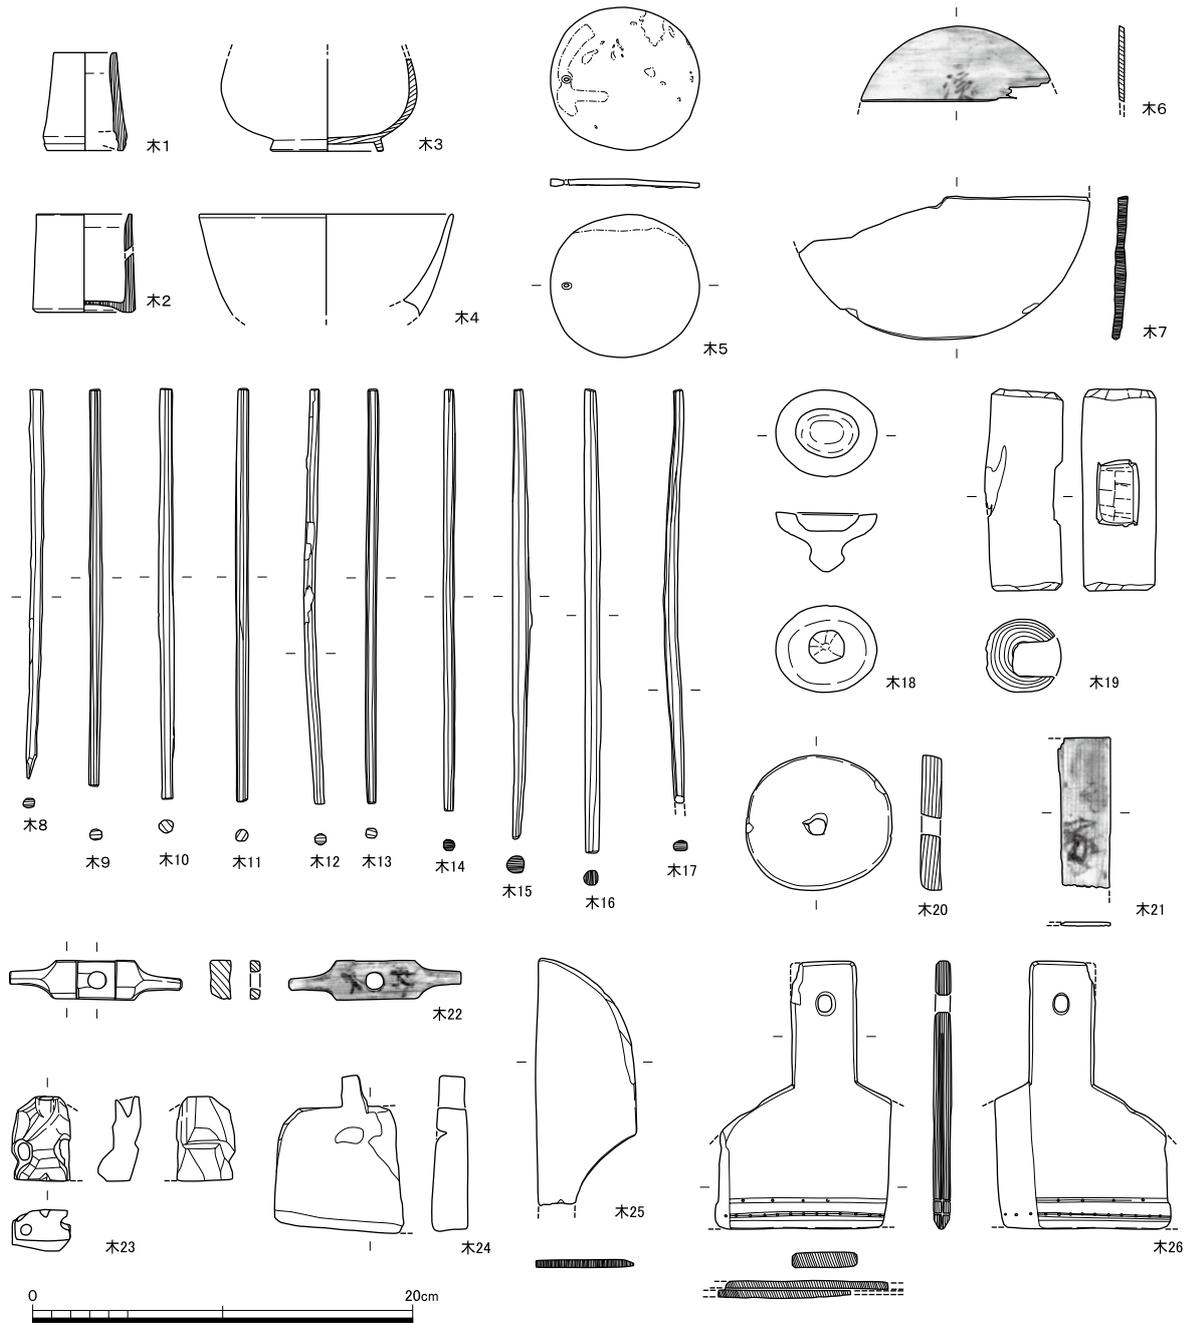
図39 出土木製品実測図（1：4）

木18は棒につけた布などで叩いて回す不性(ぶしょう)独楽(こま)と呼ばれるものである。平面形は短径4.6cm、長径5.3cmの楕円形で、先端は擬宝珠状に削り出されている。上面は浅く内削りが入られている。高さは3.15cmである。

木19は組合せ式木槌の円筒形の頭である。側面の中央に柄を挿入するための、長方形の穴を開

けるが貫通していない。頭の両面には、面取りが施されている。柄の差込穴は鑿で粗く削り出されている。頭の長さ10.7cm、幅3.9cmで、差込穴は長さ3.4cm、幅2.3cm、深さ2.2cmである。

木23は人形である。右側の一部を欠損しているが、着物を着て正座している人物を表現している。顔と両手は嵌込め式になっている。底面に2箇所計0.55cm、高さ2.1cmの円形の穴が明けられ、手の差込み穴と連結している。底面の穴は人形を台などに固定するためのものと考えられる。高さは4.1cmである。

木24は半分欠損しているが、露卯下駄の歯である。外側が内側より磨滅している。歯の高さは6.7cm、幅は1.5～1.9cm、差込み部は台形を呈し、長さは1.2cm、上辺の幅1.0cm、下辺の幅1.5cmである。

木26は平刷毛である。胴部の両端は欠損している。先端は内側に削って尖らせている。先端から長辺に平行する割目をいれ、この割目が柄の部分まで及んでいる。下端に2条の溝があり、刷毛を固定するための糸を通す孔がある。長さ14.2cm、現存幅9.3cm、厚さ0.9cmである。その内、柄の長さは6.5cm、幅3.4cmで上方に径1.2cmの円孔が穿たれている。

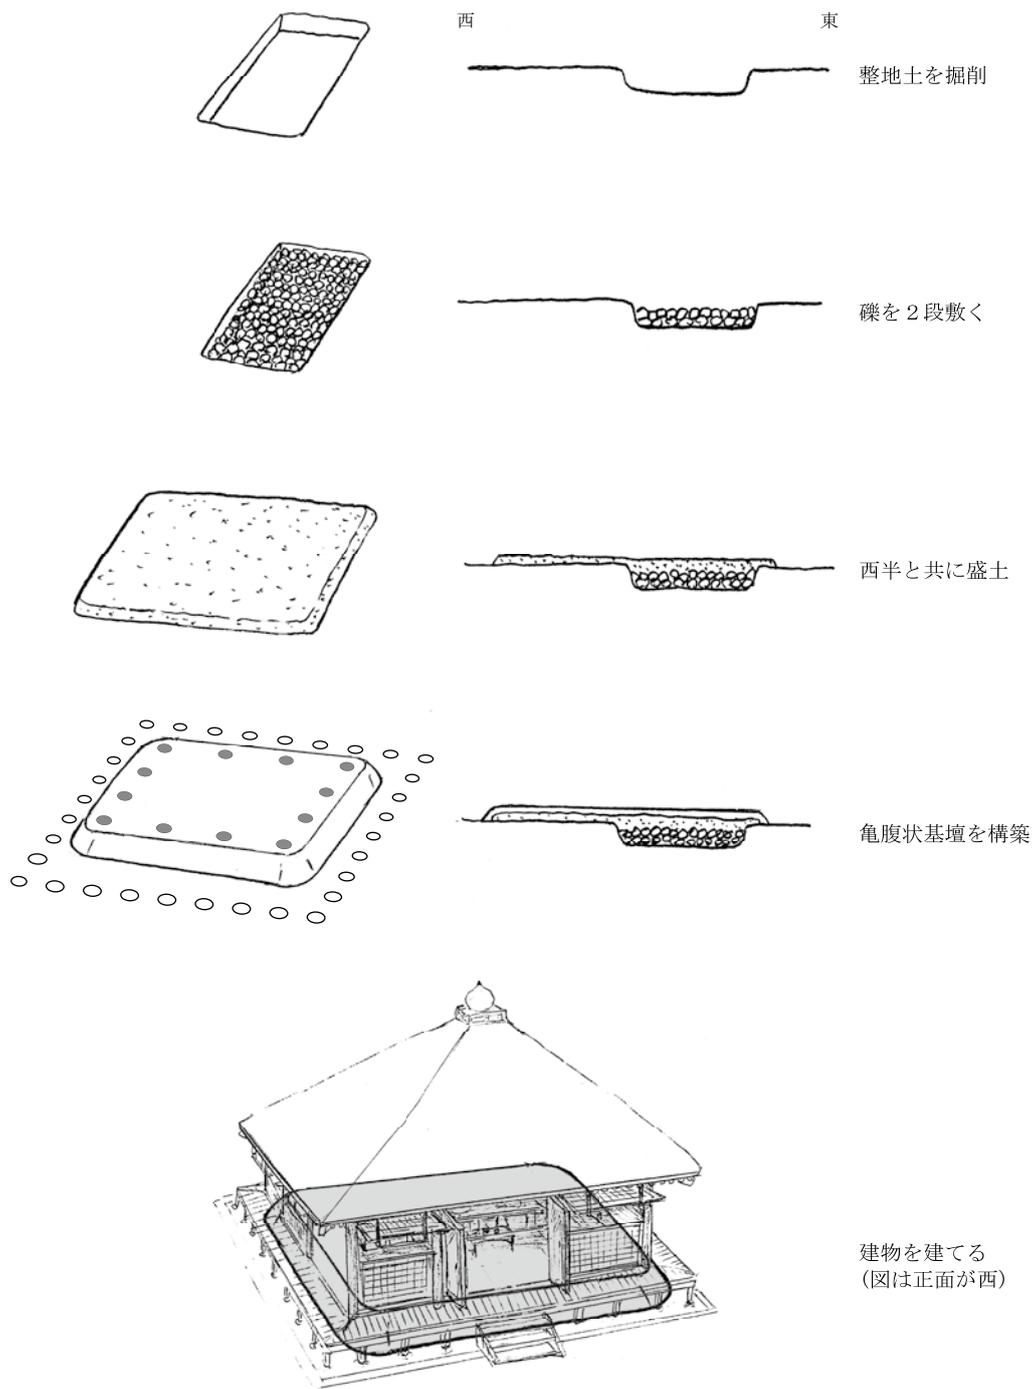
図42 建物1作業工程図

地業は、建物の地盤沈下を防ぐために行われた基礎固めであるが、礫を詰め込んだ地業は、これまで平安京や鳥羽離宮などの調査でも確認されている。表5には平安時代から鎌倉時代にかけての掘込地業の検出事例をまとめた。なお、室町時代以降にも地業は存在するが、今回は対象として

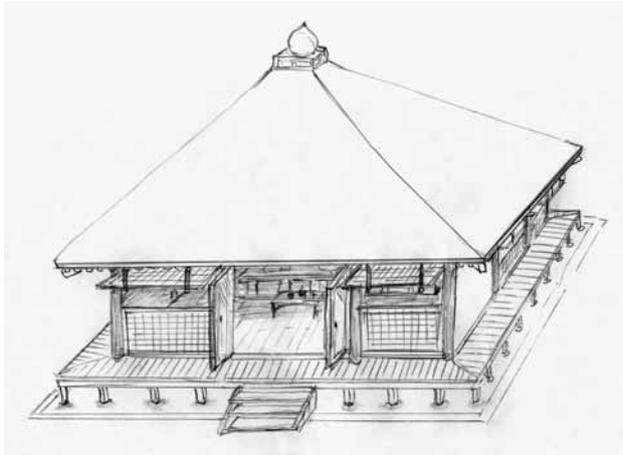
図43 建物1復元図（イラスト／梶川敏夫）

い。その中で、右京六条一坊六町（表5-6）で検出した地業をもつ建物は、上面に礎石が遺存していることから、上部構造は庇と軒を持つ礎石建物とされる。そして、その性格を邸宅内につくられた御堂と推定する。また今回は比較の対象としていないが、室町時代の石積地業には、上部構造が総柱建物であることや絵画などから、クラと推測される事例も存在する。
