特別史跡・特別名勝 鹿苑寺（金閣寺）庭園

公益財団法人 京都市埋蔵文化財研究所

このたび、便所改築計画に伴う特別史跡・特別名勝 鹿苑寺（金閣寺）庭園の発掘調査について調査成果を報告いたします。本報告の内容につきましてお気づきのことがございましたら、ご教示賜りますようお願い申し上げます。

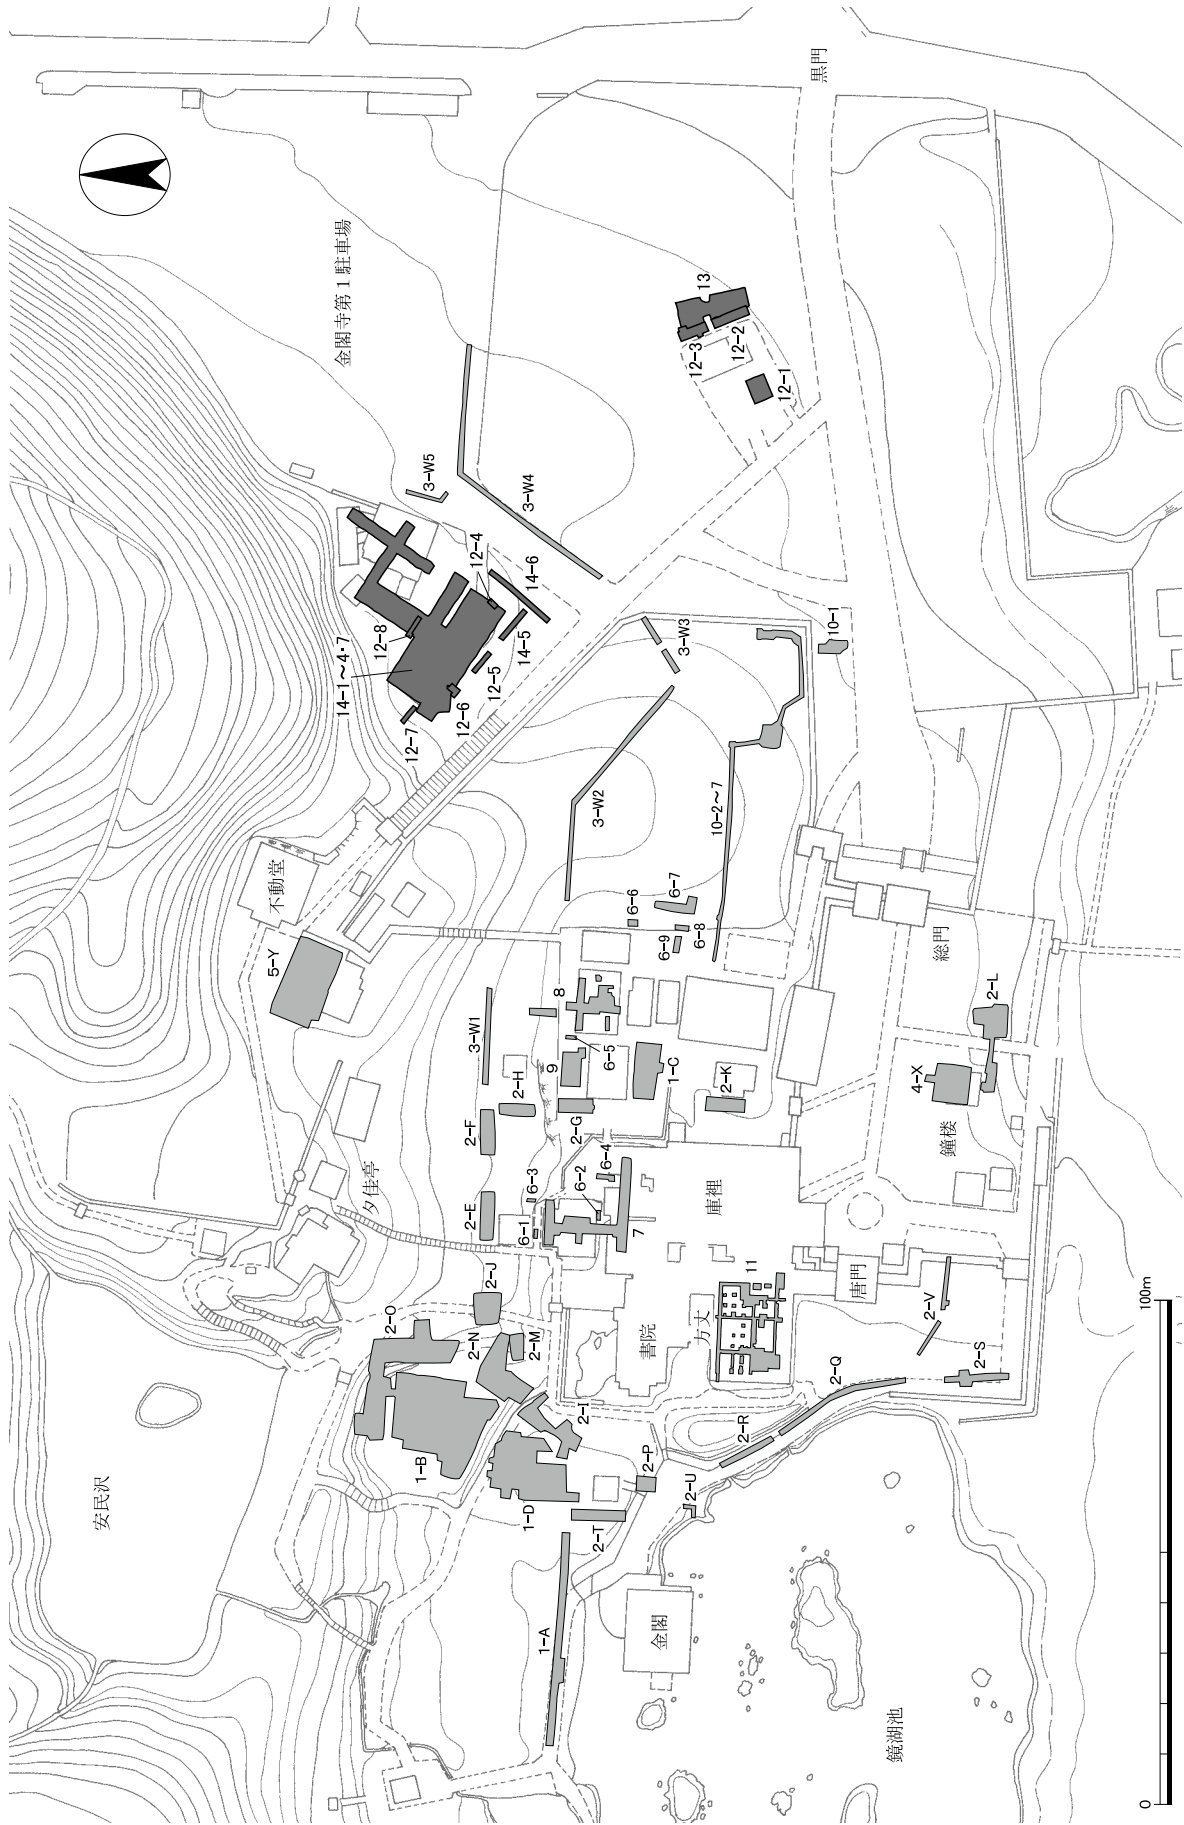
図2 調査区及び既往調査区位置図 (1 : 1,500)

金閣寺の境内での調査は過去数多く実施しており、本報告の3箇年の調査を合わせて14件を数える。これまでに実施された調査については、5次調査までの成果を集約し1997年に刊行された報告書（表1の文献6）の中に既往調査の成果が一覧表の形で整理されている。また、それ以後に刊行された報告書においても、既往の調査区が配置図と一覧表のかたちで所収されている。今回はそれらの成果を踏まえ、既往調査区の位置と本調査区位置、並びに過去の調査一覧を掲載する（図2・表1）。

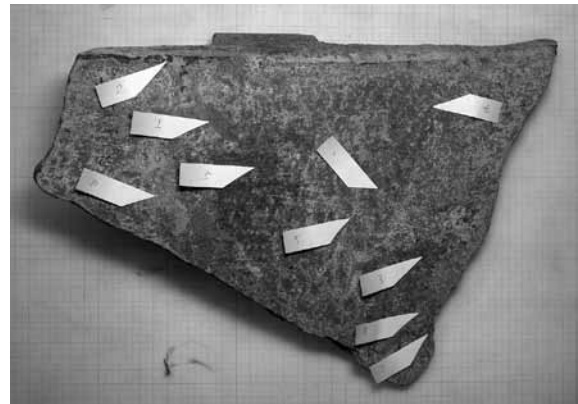
図55 宝輪の蛍光X線分析箇所

相輪は仏塔の最上部を装飾していた部分。今回、その相輪の中間部分を構成する宝輪の一部と考えられる破片が出土した。相輪の多くは鍍金が施された金銅製である。しかしこの破片は目視では鍍金の痕跡は明確には確認できなかった。そこでこの宝輪を可搬型蛍光X線分析装置で材質調査した³⁾。

弯曲している外面を表面と考え、その内破片の一部が剥離している状況が見られた場所の3箇所を含む、計10箇所分析した。

材質成分として、表面では銅 (Cu)・スズ (Sn)・鉛 (Pb)・金 (Au)・銀 (Ag)・ヒ素 (As) が検出された。青銅に鍍金した金銅製であることが確認できた。剥離面では銅 (Cu)・スズ (Sn)・鉛 (Pb) が検出され、青銅だけであることが確認された。したがって剥離は製品完成後に起きたことが明らかとなった。

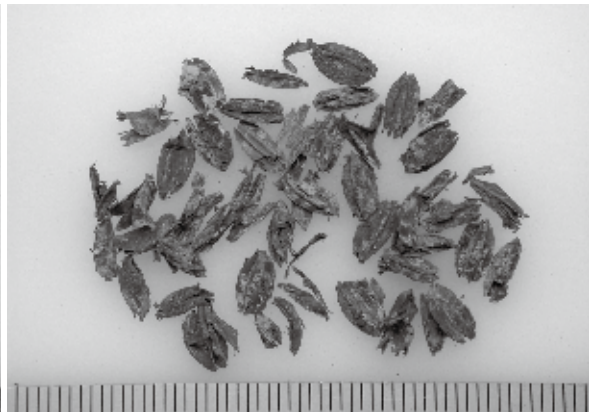
図56 賢瓶及び内容物

土からはガラス・水晶・砂金・粉殻などを検出した（「金属製品の分析」参照）。上部の欠損状態から原位置からは移動しているが、近辺で建物地鎮具として埋納されていた可能性がある。木栓で底を塞ぐ賢瓶は平安時代末に類例が多い。外面にやや黒色化した銀色に光る部分が残存していることから、青銅器鏡の鏡面のようにミョウバンと水銀で磨いて銀化させていた可能性もある。

内容物 イネ籾殻

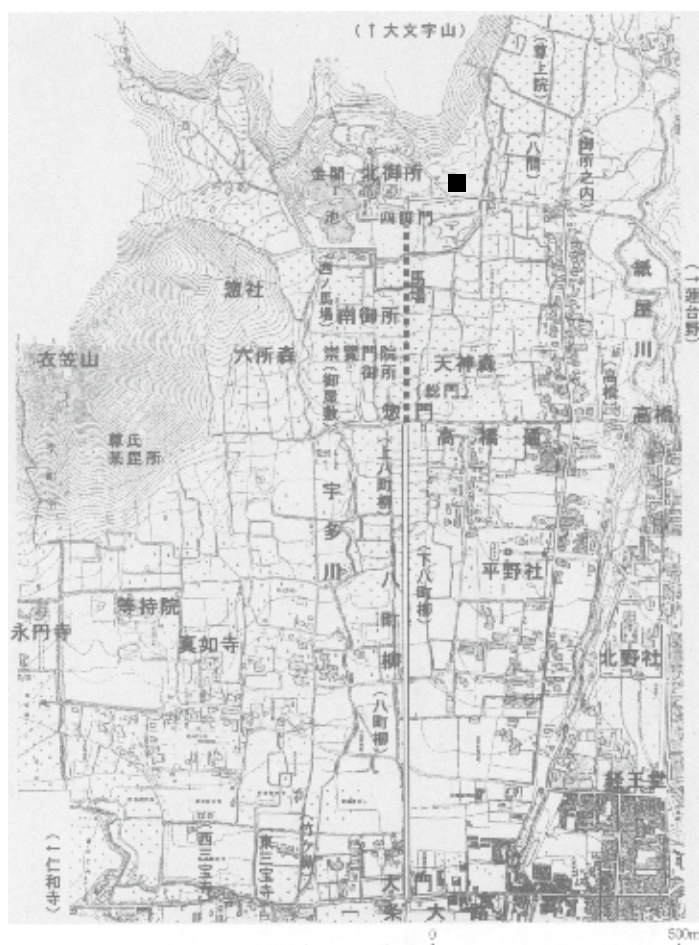
図57 北山七重大塔位置復元案
（細川武稔「北山新都心復元図」に一部加筆）

よう。図57は細川武稔氏作成の「北山新都心復元図」に北山七重大塔推定地をプロットしたものである。¹⁰⁾この図から理解できるように大塔跡とする基壇状高まりの位置は、中世都市北山殿を構成していた「八町柳町」を貫く、平安京右京道祖大路の北延長路を中軸線に金閣（舍利殿）とほぼ左右対称の位置にあることが注目できる。

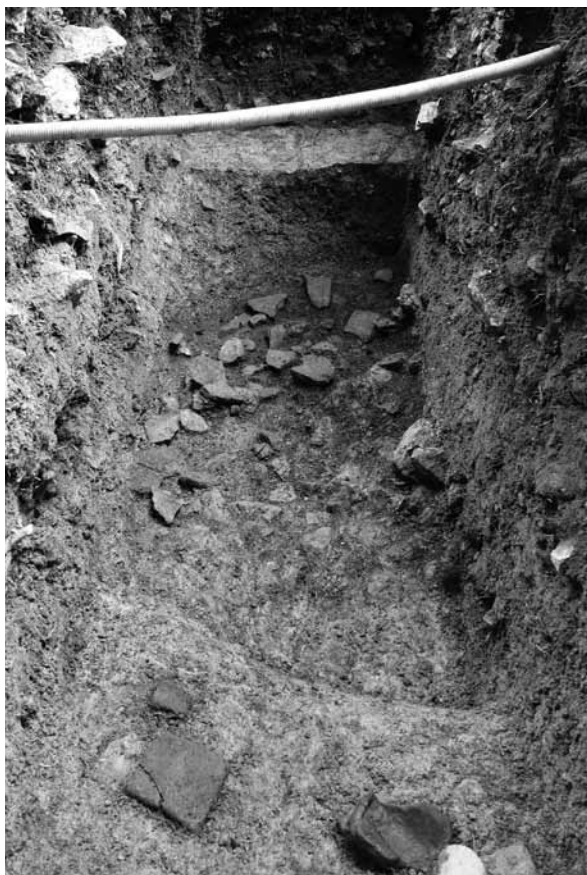
1 7区井戸1 検出状況（北西から）

この調査区では中央やや南東寄りで円形の井戸（井戸1）を検出した。井戸1は掘形が円形を呈し、直径1.9mの石組井戸であったと推定される。石組に伴う石材はほとんど取り外されていたが、検出面から約1m下の東壁際で1石のみ原位置をとどめる状態で残存していた（図17）。井戸内は検出面から約1m下、現地表からすると約2m下まで掘り下げたが、底部には達しなかった。井戸内埋土である明赤褐色シルト（図16の10層）・明赤褐色シルト（9層）は、ともに丘陵を形成する比較的均質なシルト質粘土であり、選択・使用されたものとみられる。また、井戸埋土の上部には焼土・炭を含む黒色シルト（8層）が堆積していたが、この層は6区で検出した焼土層と同じもので、この井戸に入り込んだとみられる。その上にはにぶい褐色シルト（7層）～にぶい褐色砂泥（4層）までが順次堆積している。特に明褐色シルト（6層）は明褐色を呈し、一見すると地山と見誤るほど均質性が高い層で、東側から井戸を整地するかたちで丁寧に入れられていた。

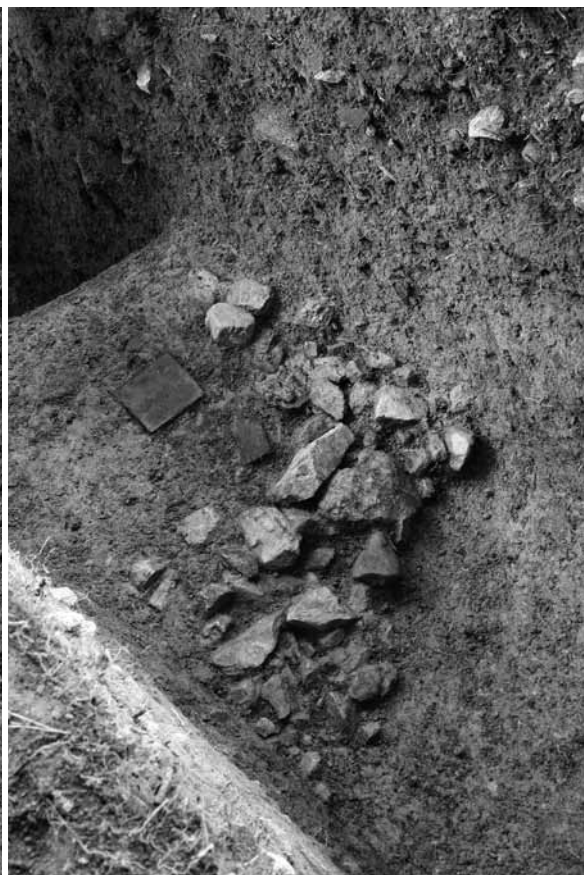
2 7区石組検出状況（北から）

井戸1の北西側では橙色シルト（15層）が土手状を呈する部分があり、この層を掘り下げたところ小規模な礫が積まれたような状況がみられた（図16では「石組」と表記）。南西壁に沿って礫を外したところ、底部が溝状を呈することが判明した。この結果、溝状に掘り窪めた内部に礫を積み、さらに上を土で盛った遺構が存在したことが想定でき、層位からみて井戸1に先行する遺構と判断できた。

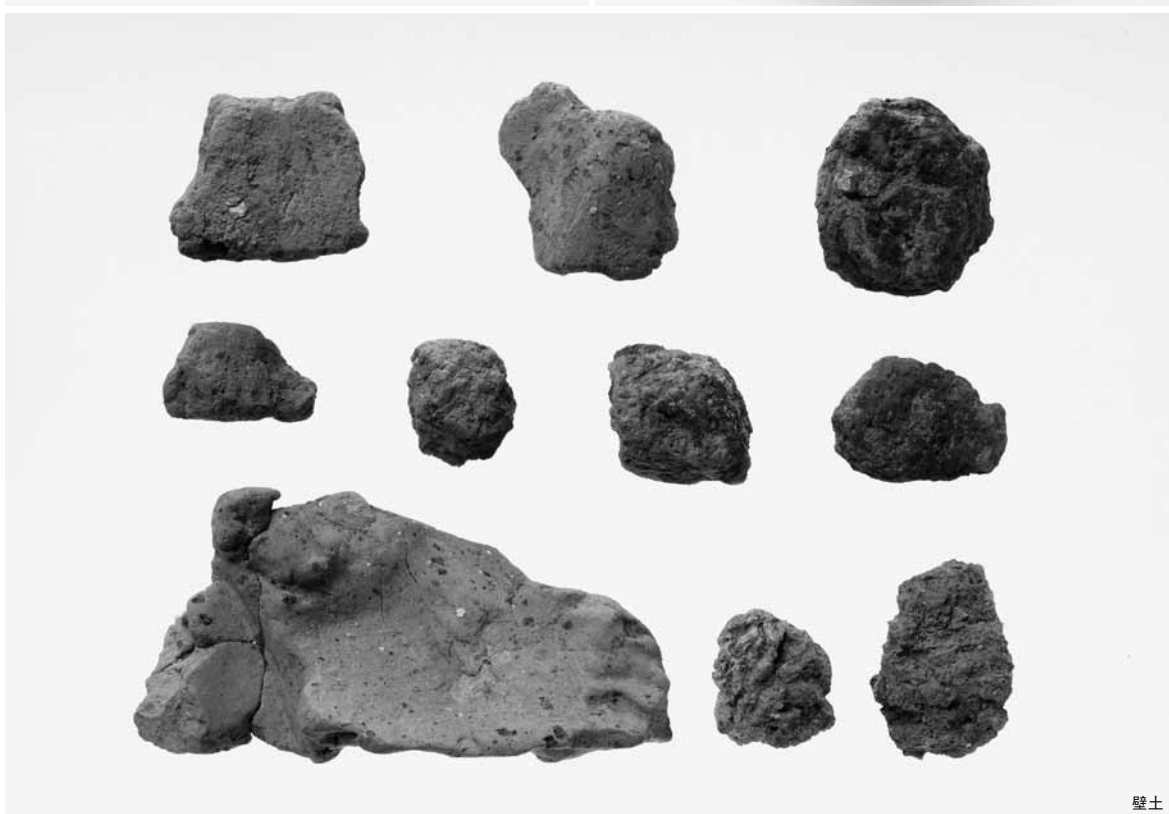
壁土

6・7区から合計10点出土した。6区では東側への落込みから8点出土した。被熱の程度は弱く、変色具合は赤色・黒色にとどまる。写真左上の1点は平坦な面をもつが、これが上塗り面は明らかにできない。左下の大きい破片は長さ8.5cm、幅4.5cmあり、指ナデの痕跡が顕著である。直角に剥離した痕跡があるため、木舞からはずれた壁土の一部とみられる。灰色で須恵質を呈する。

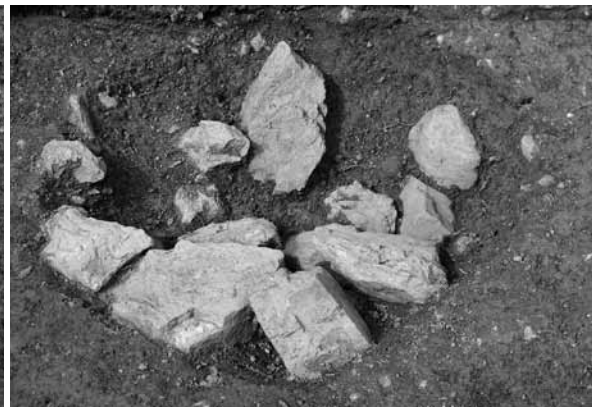
1 土坑3 土師器出土状況（北西から）

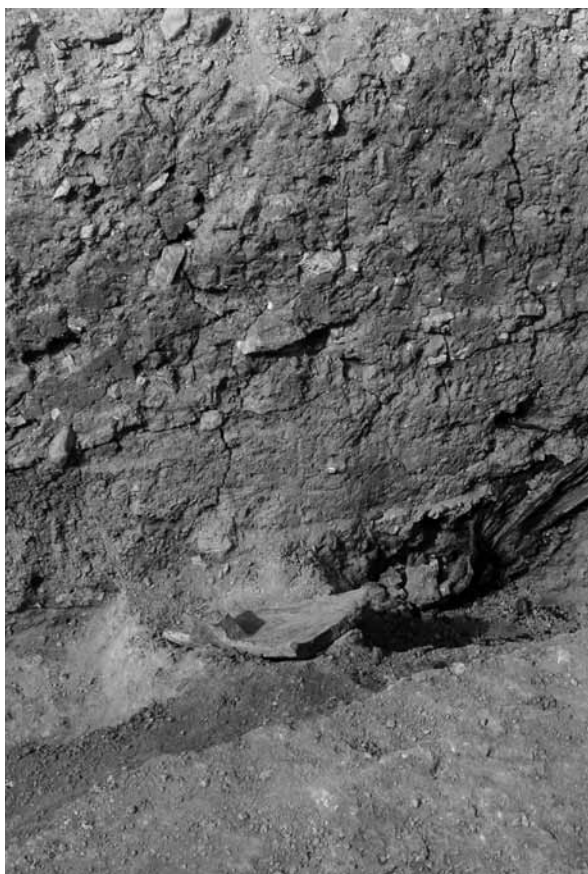
2 溝3 金銅製宝輪片出土状況 (南西から)

金1は金銅製塔宝輪（九輪）の破片である（図52参照）。溝3の東端南肩部で出土した。筒状の残片で、残存横幅37.4cm、残存高さ24.6cm。重量は8.2kgである。復元径は2.4mとなる。肩部となる上部がやや内弯する。外面と内面上端部に面取りの痕跡がある。外面の面取り下端に0.1cmの段が横方向に巡る。上面内側に心柱に通された擦管上に乗せる輪部と繋がる枝が取りつく。枝は肩部から約5cmで折れて欠落している。枝は断面台形で、四隅に0.5～1cmの面取りを施す。枝上端の面取りは輪部内面上端の面取りとつながる。内面面取り下端はやや尖っており、面取り下端が上部鑄型の接合痕跡の可能性はある。蛍光X線分析で外面表面に鍍金が施されていたことが判明した（「金属製品の分析」参照）。また、外面右側に縦方向の鑄型で多用される寄型の接合部に似た段がつくが、この縦方向の段右側では鍍金痕跡が検出されていない。外面には横方向に15cmの右下がりの沈線がある。内面は外面より器壁の仕上げがやや粗く凹凸がある。

金銅製宝輪(九輪)片 今回出土した宝輪片は残存弧から復元径2.4mを測る。東大寺大仏殿の東七重塔九輪の記録であるが、『東大寺要録 卷七』に「撰一上東塔露盤事・露盤一具(高八丈三尺、第一盤径一丈二尺)」とあり、宝輪径が3.6mであったことがわかる⁷⁾。本調査の宝輪径は3mに及ばないが、かなり大きいもので、当地にあった北山七重大塔の宝輪破片と考えてよいであろう。

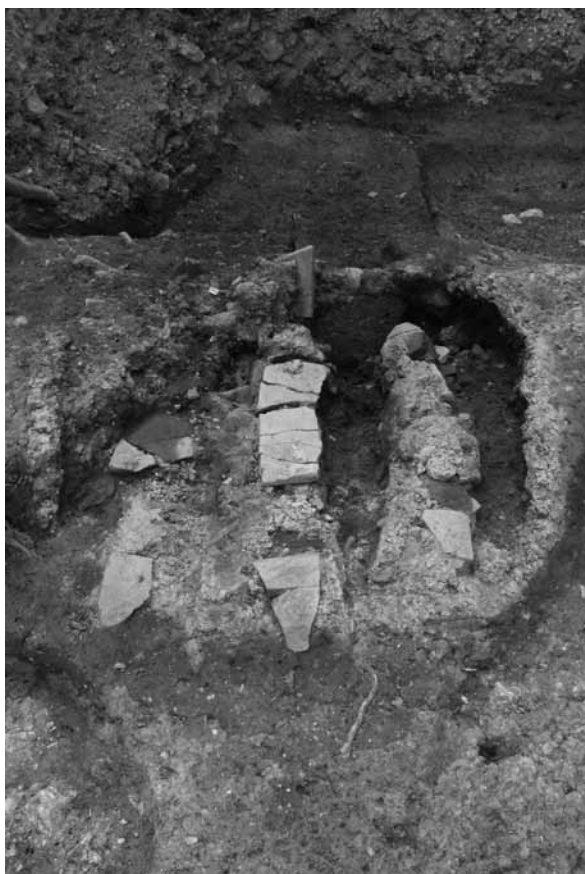
1 瓦窯1・2（西から）

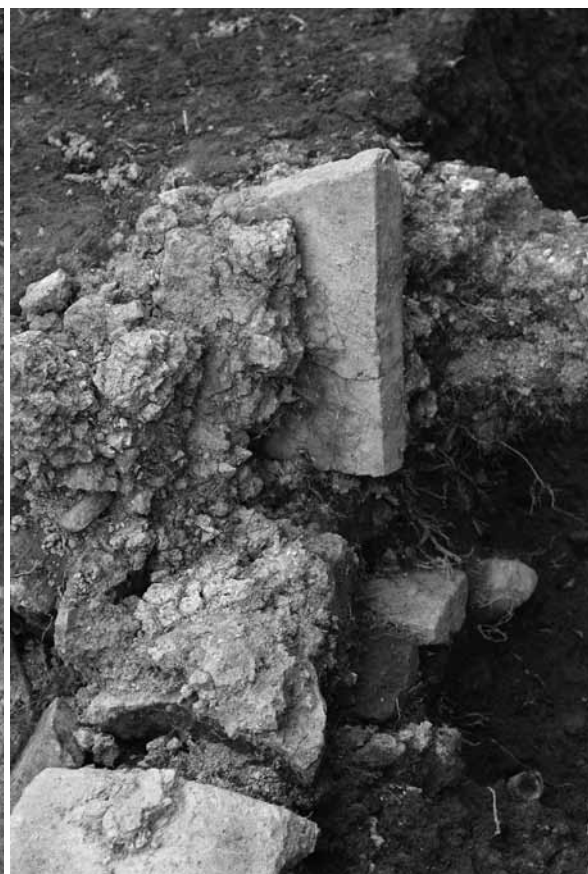
2 瓦窯1・2（東から）

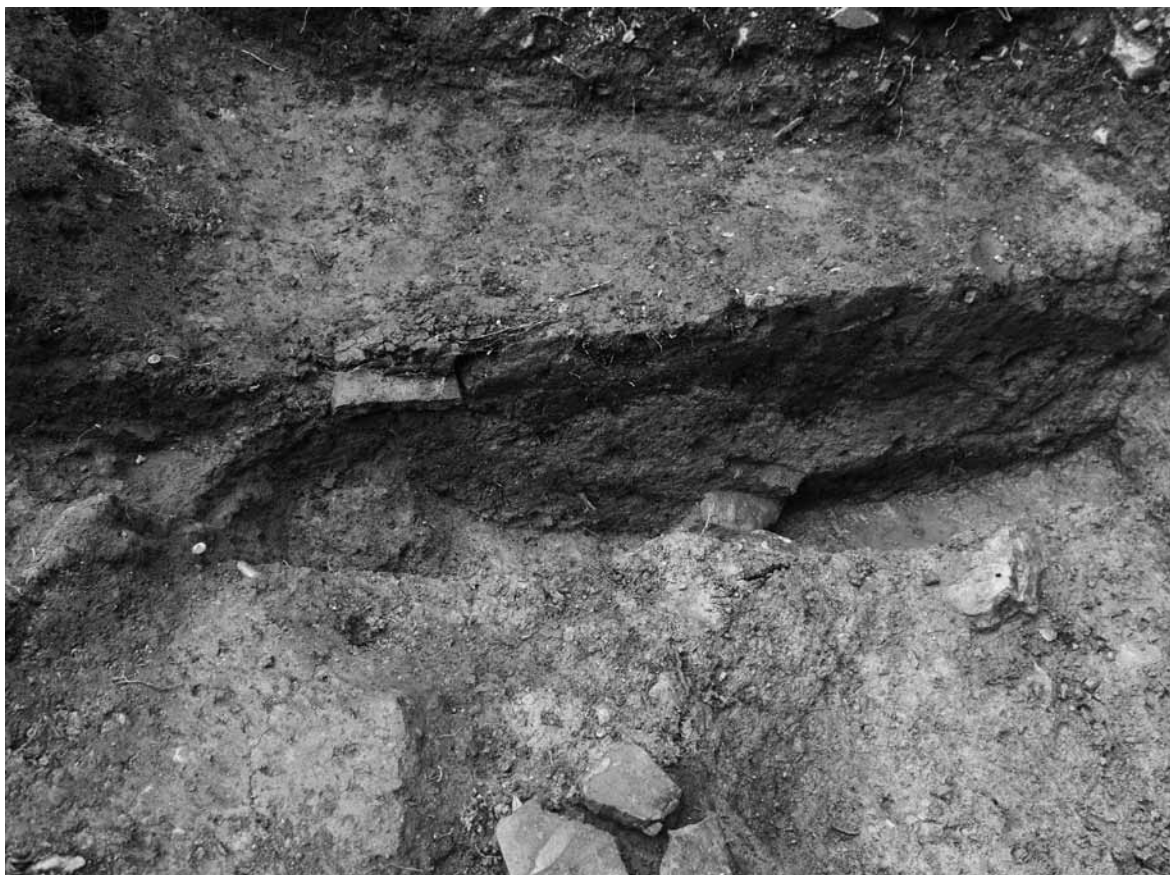
3 瓦窯2 隔壁部窯内側（東から）

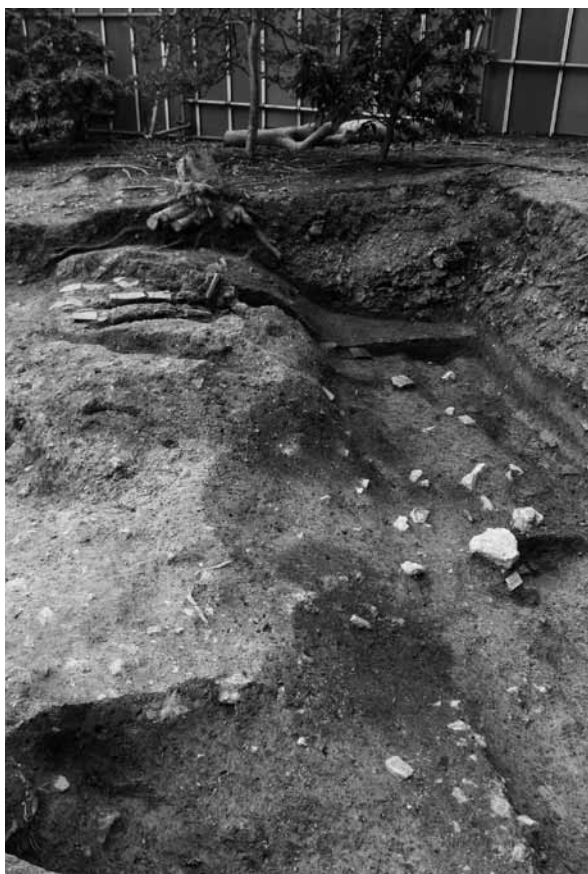
1 瓦窯1・2 灰原断割（北から）
