# 平安京左京一条四坊九町跡・公家町遺跡

京都市埋蔵文化財研究所発掘調査報告  
二〇一五―一三

2016年

公益財団法人 京都市埋蔵文化財研究所

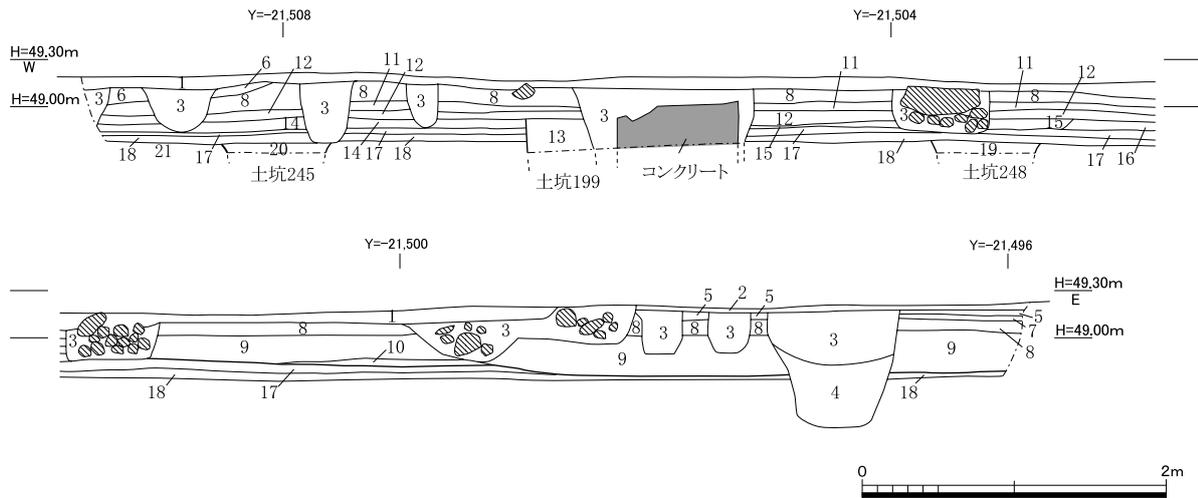
図7 調査区北壁断面図（1：50）

調査地の表土は奉仕団休所棟などの解体・撤去にともなって攪乱されていたが、東壁付近では表層の0.05mが砂利敷きとなっていた。調査区北壁では焼土を一定量確認できる火災処理層（図7-15・16層）と考えられる層が確認できる。また後述する断割調査の壁面観察から、第4面の遺構面とした褐色泥砂（図8-44層）の下層に焼土層（図8-46層）が明瞭に確認できる。

堅く締まったにぶい黄橙色泥砂（図7-8層）の上面で確認した遺構は明治時代前期から昭和時代に相当し、第1遺構面とした。黄褐色泥砂層（図7-12層）の上面で確認できた遺構は江戸時代後期から末期（幕末）で、第2遺構面とした。浅黄色泥砂層（図7-17層）の上面で確認した遺構は江戸時代後期（文化年代）で、第3遺構面とした。褐色泥砂層（図7-21層）の上面で検出した遺構は江戸時代中頃（宝永の大火後）で、第4遺構面とした。第4遺構面と制限掘削深度（標高48.78m）がほぼ同じであった。今回の調査では火災処理層を2層確認できた。上層（図7-15・16層）は天明の大火（1788年）、下層（図8-46層）は宝永の大火（1708年）と考えられる。嘉永の大火（1854年）を示す火災処理層は確認できなかった。ただし嘉永の大火に伴う被熱遺構（地下道170・190）を確認した。なお、調査地は南側に傾斜していたため、調査区南端は表土層直下が掘削制限深度となった。そのため、反転調査の南半では遺構の残存が少なく遺構面2面の調査となった。出土した遺物などを基に北半の4面分との対応面を整理した。

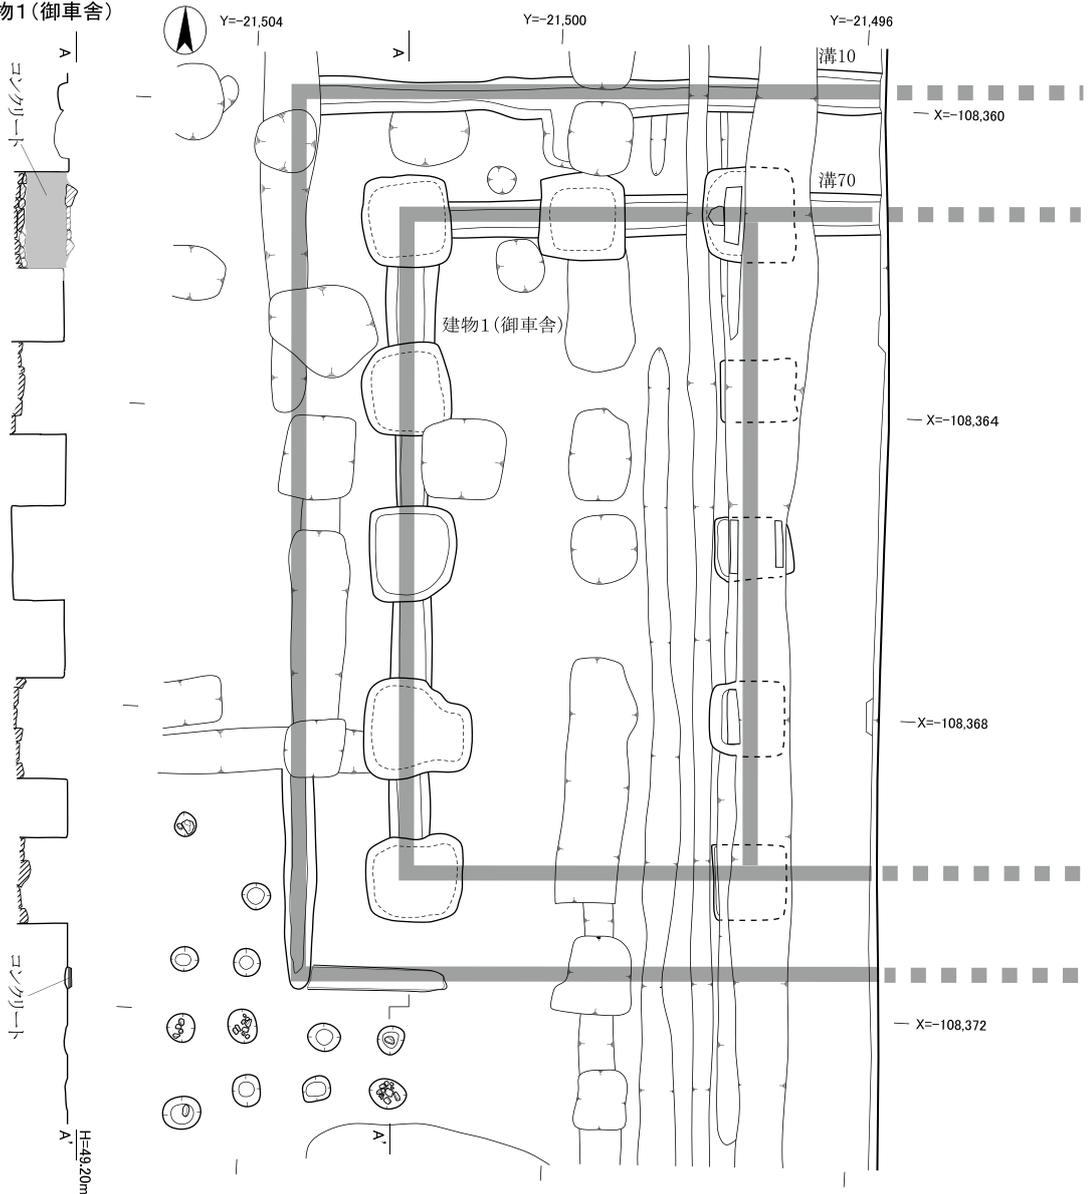
建物1(御車舎)

**建物1 (御車舎)** (図9、図版11) 調査区北半で検出した、南北4間(8.78 m)×東西3間(6.42 m)以上の建物跡である。柱基礎は一辺0.95～1.12 m、深さ0.70 m以上を測る方形の掘形に拳大から人頭大の栗石を充填し、その上からコンクリートを流し込み立方体の柱基礎をつくっている。コンクリートの柱基礎は厚さ0.5～0.7 mを測り、その上に人頭大の川原石を礎石の根固めとして円状に配してモルタルで固めていた。柱穴は11基確認し、すべて同じ工法で設置されていた。北辺と西辺で柱同士をつなぐ幅0.47 mの溝7は布基礎の痕跡と考えられる。また、北と南西には柱より外側の1.60 m外側を溝10が「コ」の字に巡る。溝10は建物の外側に設けられた犬走の周縁と考えられる。建物1の南西部には溝10よりもさらに外周に直径0.24～0.26 mの小ピットが2列平行で巡っている。深さは0.10～0.15 mと浅い。植栽の痕跡の可能性が考えられる。

柱穴や溝からは土師器や陶磁器が出土したが、すべて混入品である。遺物から時期の特定はできないが、大正時代に御所から移築した、御車舎と考えられる。

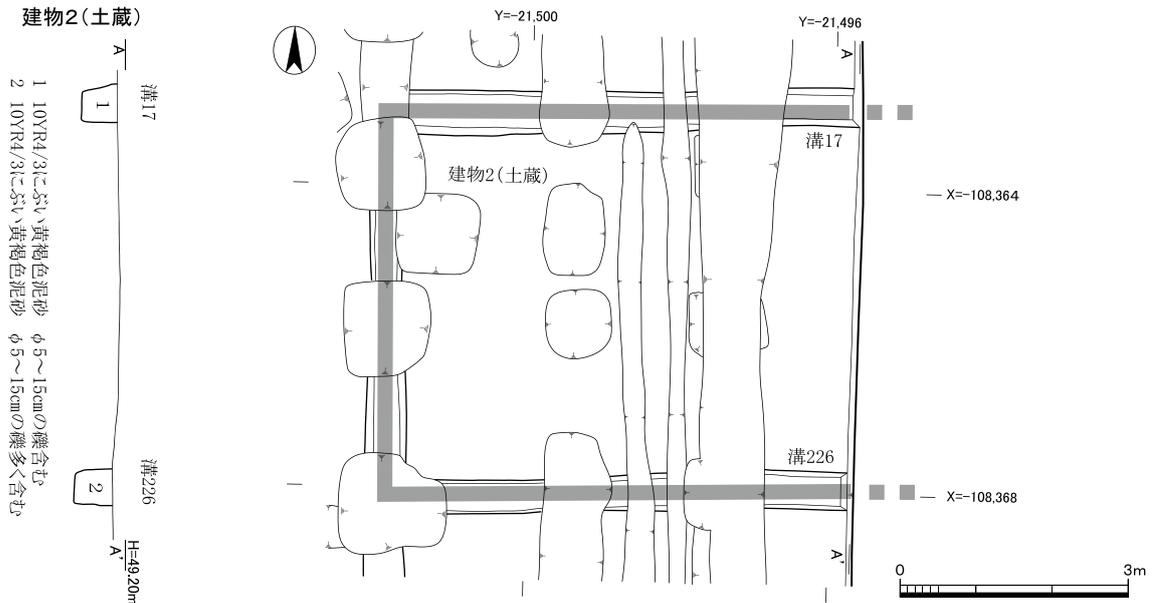
建物2(土蔵)

**建物2 (土蔵)** (図9) 溝17・226によって構成される「コ」の字状の溝は、南北5.17 m、東西6.12 m以上を測る。埋土は黒褐色泥砂で拳大の礫を多く含んでいた。溝で囲まれる範囲の東側はタキによって固く締まっていた。

溝17・226からは土師器・陶磁器・瓦製品などが出土したが、混入品と考えられる。遺物から時期は特定できないが、前述の御車舎移築以前までは明治13年ごろに建てられた土蔵があったことが当時の絵図面から見てとれる。建物の規模・位置から明治時代の土蔵の基礎と考えられる。

年（1877）から明治16年（1883）まで行われ、大宮御所も解体縮小された。建物2は大内保存事業の時に大宮御所跡地に建てられた土蔵2棟のうちの西側の1棟である。推定される建物規模は5.2m×7.2mである。

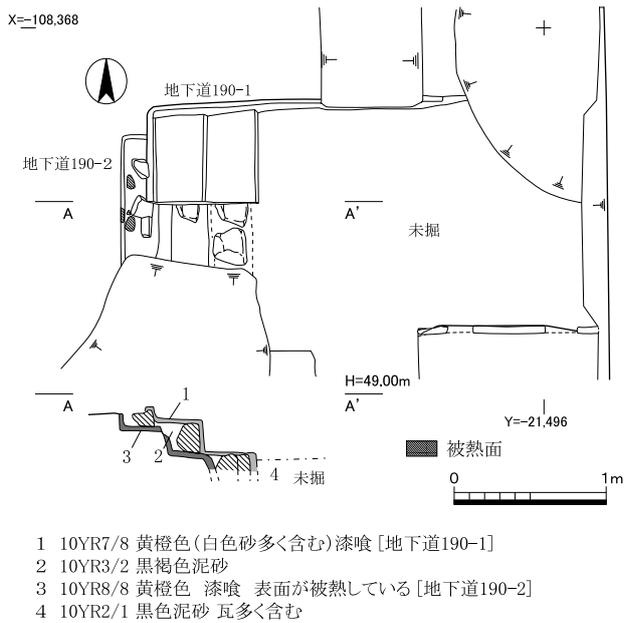
図10 地下道190実測図 (1:50)

**地下道190** (図10、図版12) 調査区北半で検出した東西方向の漆喰製地下道である。南西側と北東側を壊されており、幅1.51 m、長さ3.05 mを検出した。深さ0.35 mまで掘削し、以下は未掘削である。階段は3段分まで確認した。埋土は黒褐色泥砂が堆積していた。

階段1段の幅は0.30 m、段差は0.20 mを測る。また階段部分は2重の漆喰が塗られていた。上層の漆喰は厚さ0.05 mで色調は灰白色で白色砂粒が多く含まれる(地下道190-1)。上層の漆喰を剥がすと明黄褐色で上層に比べるとろい漆喰が確認できる(地下道190-2)。下層の漆喰階段

の上に0.15～0.20mの割石を置き、上層の階段のステップを大きく嵩上げしていた。下層の漆喰は赤色に被熱した部分が多くみられる。なお、この地下道は絵図から復元するとクランクする地下道であると想定でき、東西方向の階段を下りると北側へ屈曲しその先で東側へ再度屈曲する構造となっていると考えられる。

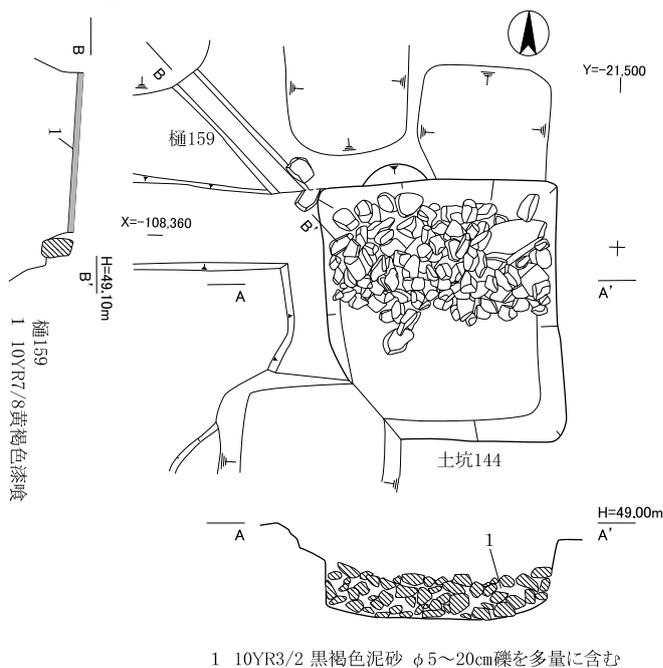
土坑144・樋159

**土坑144**（図11、図版12） 調査区北半で検出した土坑である。東西1.51m×南北1.75m、深さ0.55mを測る方形の掘形で、拳大から人頭大の花崗岩の割石や川原石を詰めている。石の隙間には黒褐色泥砂が堆積していた。地下に雨水を浸透させる集水榭と考えられる。土師器・陶磁器・瓦が出土した。出土した遺物は京都XIV期である。

**樋159**（図11、図版12） 調査区北半で検出した北西から南西方向の漆喰製の樋である。半円筒状に成形されており、幅は0.15m、長さは1.00mを確認した。土坑144に向かって傾斜しているため、土坑144に向かう導水施設であると考えられる。遺物の出土はない。

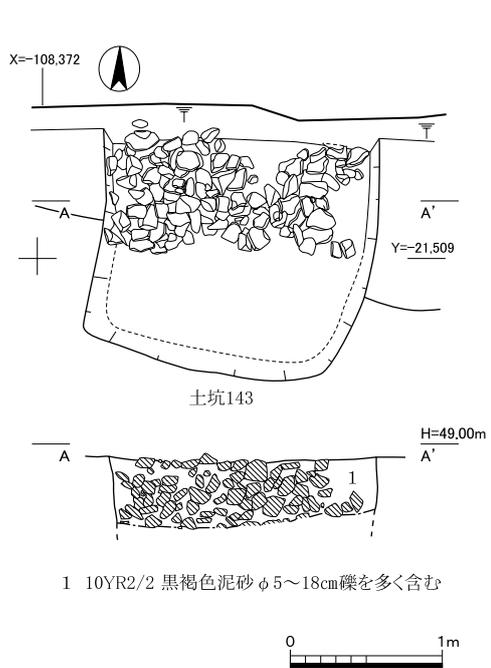
土坑143

**土坑143**（図11、図版12） 調査区北半で検出した土坑である。南北1.71m、東西1.52m以上を測る方形の掘形で、拳大から人頭大の花崗岩の割石を詰めている。深さは0.40mまで確認した。石の隙間には黒褐色泥砂が堆積していた。地下に雨水を浸透させる集水榭と考えられる。土師器・陶磁器・瓦が出土した。出土した遺物は京都XIV期である。

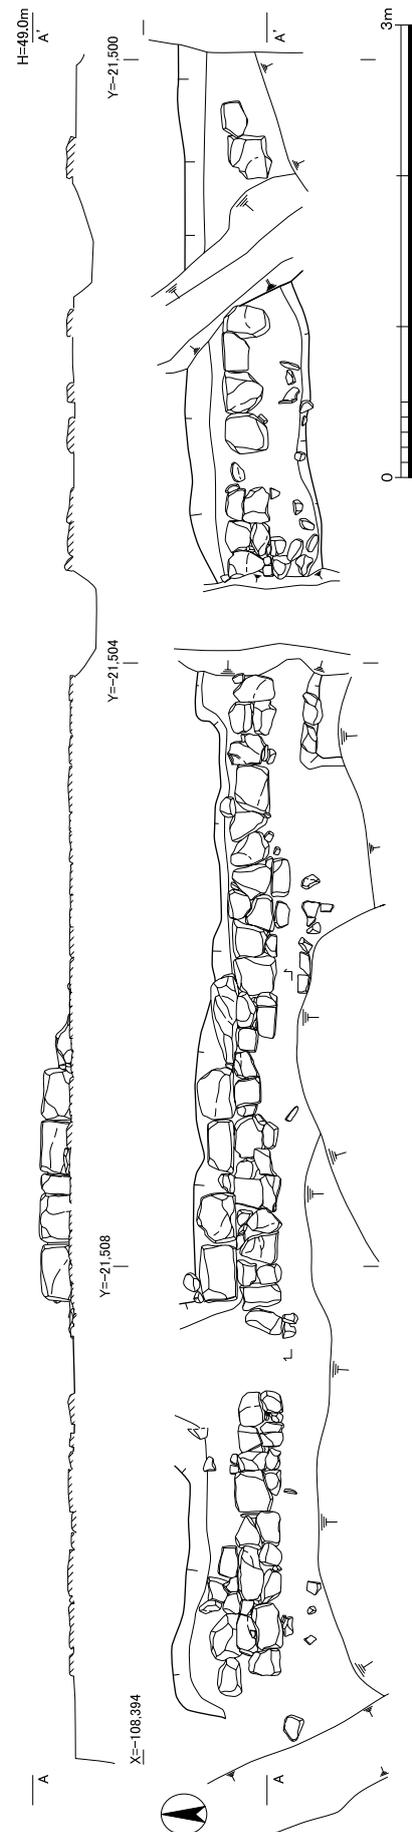
図12 溝315実測図（1：50）

**溝315**（図12、図版11） 調査区南端で検出した石組溝である。攪乱によって大きく壊されているが、検出長は12.0mである。内側を整えた側石を置き、底面に割り石を敷き詰めている。底石の上面は東端と西端でほとんど標高差がなくほぼ水平であった。使用している石材は花崗岩である。南側の側石の残存がないが、掘形や側石を支える石の位置から、溝の幅は内法で幅0.32m、深さ0.25mを測る。使用されている割り石の大きさは側壁側が31～42cm、底面に敷き詰められて

いるものが拳大から長辺24cmである。溝の掘形は幅1.02m、深さ0.34mを測る。埋土は黒褐色シルトが堆積していた。土師器・陶磁器・瓦が出土した。出土した遺物は京都XIV期である。

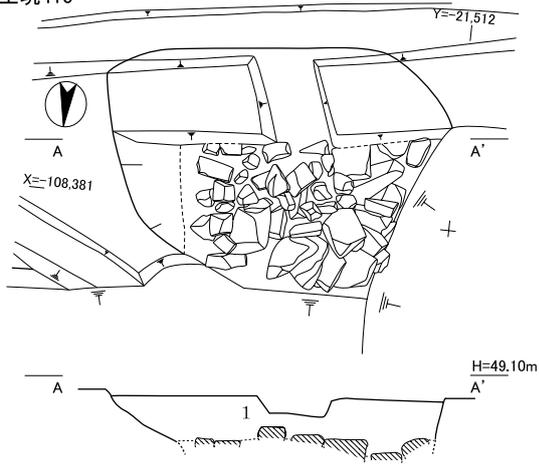
土坑410

**土坑410**(図13、図版14) 調査区南半で検出した土坑である。東西2.15m、南北1.60m以上を測る円形の掘方で、検出面から0.30m下がった位置から人頭大の花崗岩の割石や川原石を詰めている。深さは0.40mまで確認した。埋土は赤褐色シルトが堆積していた。土師器・陶磁器・瓦が出土した。出土した遺物の時期は京都XIII期である。

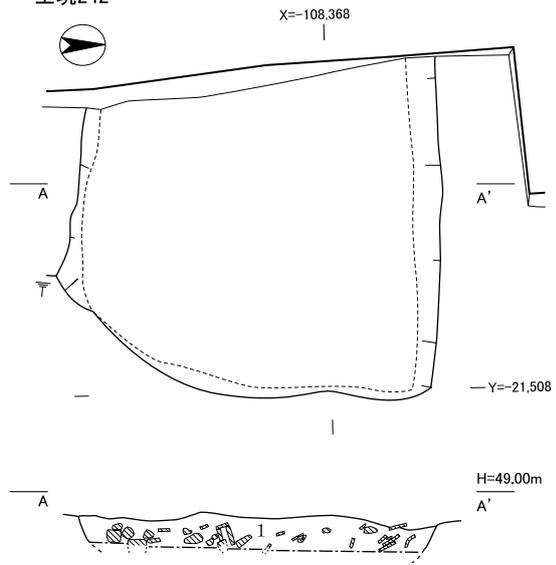
土坑242

**土坑242**(図13) 調査区北半で検出した土坑である。南北2.35m、東西2.15m以上を測る方形の掘形で、調査区の西側に延長する。深さは0.25mまで確認した。埋土は暗褐色泥砂が堆積し、拳大の川原石や花崗岩の割石、瓦を多く含む。土師器・陶磁器・瓦が出土した。出土した遺物の時期は京都XIII期新相である。

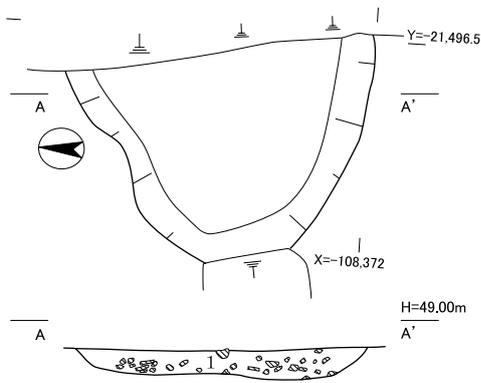
土坑231

**土坑231**(図13) 調査区北半で検出した土坑である。南北1.85m、東西1.50m以上、深さは0.15mを測る。楕円形の掘形で、東側は壊されている。埋土は黒褐色泥砂が堆積していた。土師器・陶磁器・瓦が出土した。出土した遺物の時期は京都XIII期新相である。

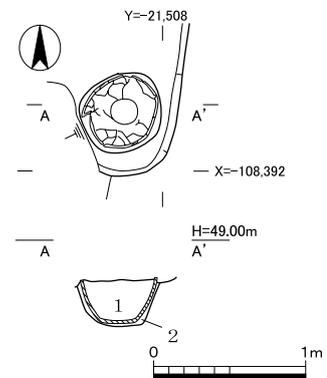
図14 埋甕450実測図 (1:50)

**埋甕450**(図14、図版15) 調査区南半で検出した埋甕である。南北0.51m、東西0.52mを測る円形の掘形に甕を埋め込んでいる。深さは検出面から0.35mを測る。埋甕内部の埋土は暗褐色泥

砂で壁土、焼土が混入していた。土師器などが出土した。出土した遺物の時期は京都Ⅲ期古相である。

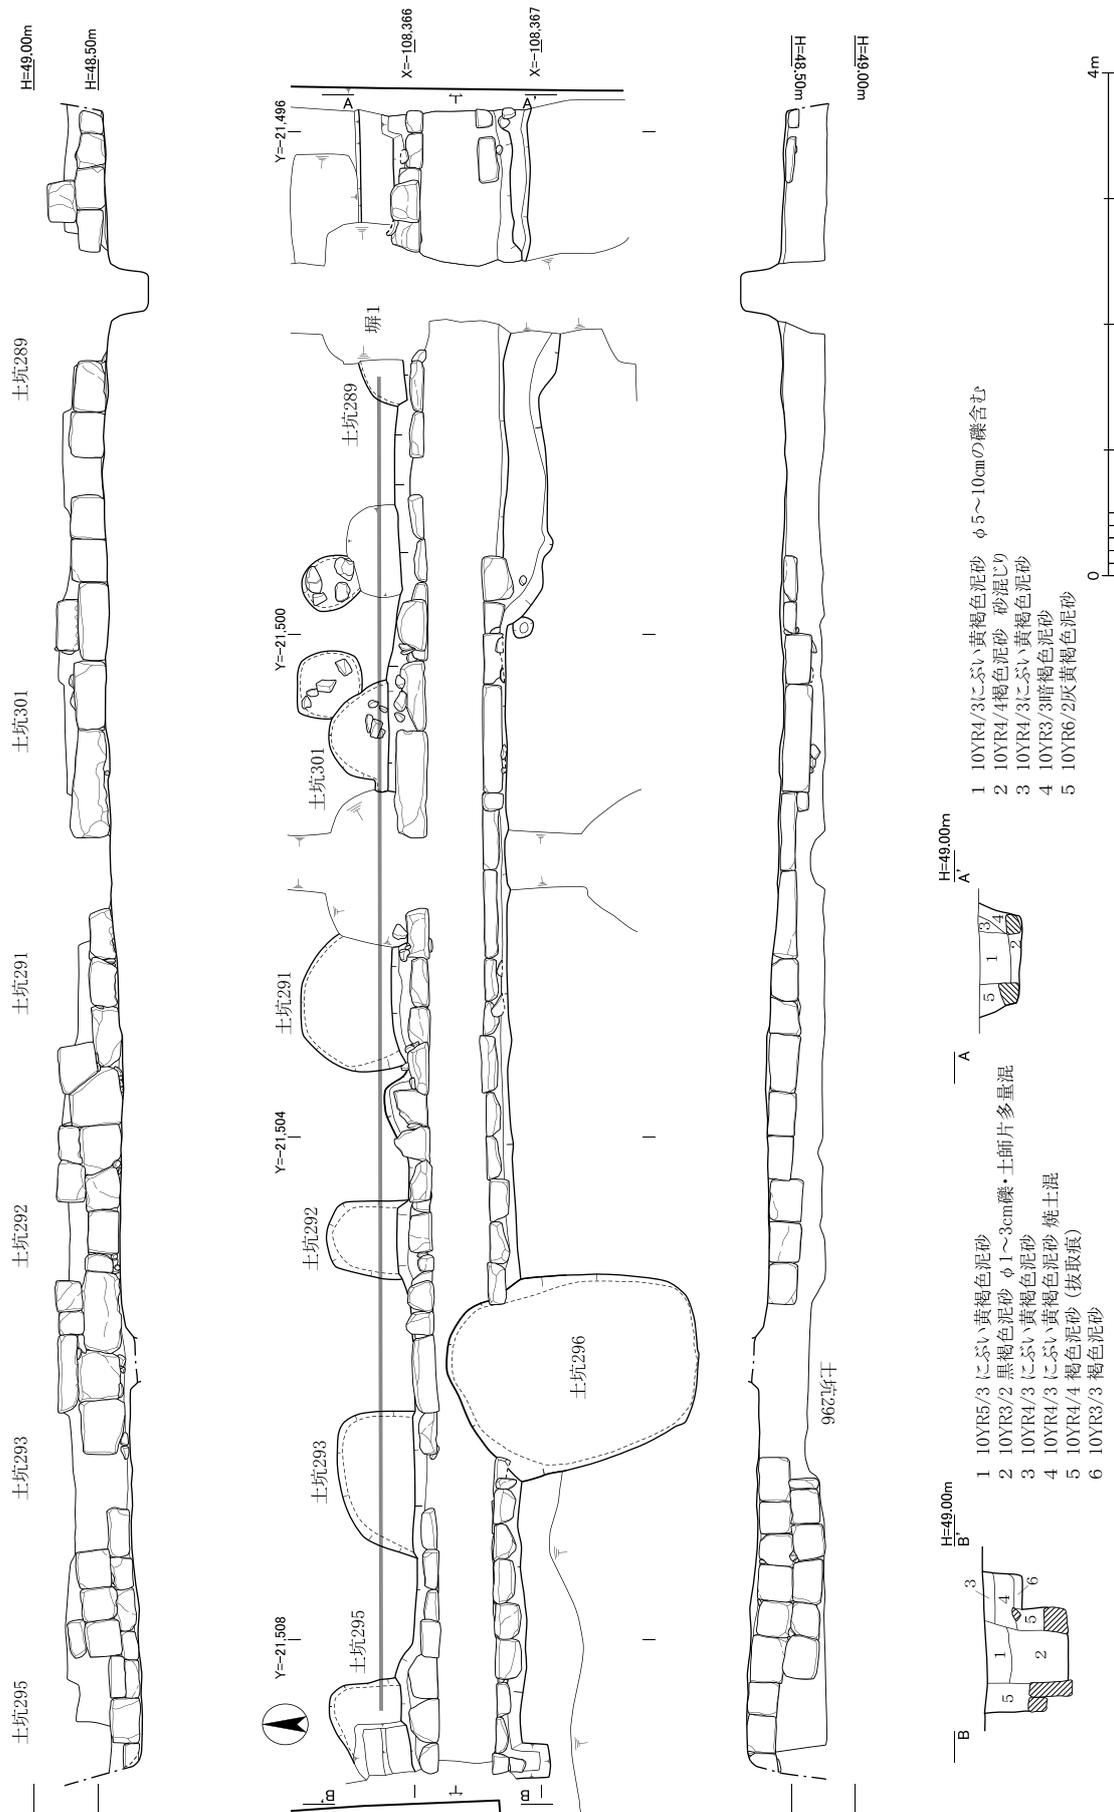
図15 溝260・堀1実測図 (1:60)

**溝260** (図15、図版14) 調査区北半で検出した東西方向の石組溝である。検出長13.2m、深さは検出高から0.42～0.54mを測る。石組溝の内法は幅0.45～0.48m、掘形は幅0.85～0.94mを測る。底石はなく、東端の底では堅く締まった部分を確認した。底は西に向かって1%下り勾配である。石は切石を使用して2～3段積み上げているが、均一な石材の大きさではなく、方形や長方形、台形など形状も様々である。積み上げた石の奥行きは0.10～0.20mで、面側の面積が大きい奥行きのない扁平な切石を側面に貼るように積み上げた箇所も認められる。埋土の堆積状況から、石組を残したまま埋め立てられた後に側石の石材の一部が抜き取られたと考えられる。埋土はにぶい黄褐色泥砂が堆積していた。土師器・陶磁器・瓦・貝殻が出土した。貝殻の貝種は瀬田シジミ、アカニシ貝で一般的な食用貝である。出土した遺物の時期は京都Ⅱ期新相からⅢ期古相である。

**堀1** (図15、図版14) 調査区北半で検出した溝260の北肩に並行する東西方向の堀である。土坑289・291～293・295・301で構成される。土坑間の間隔は心々で2.5～3.1mである。土坑の大きさは0.60～1.08mの楕円形で、溝260の掘形に切られる。それぞれの土坑と溝260が重複する箇所では溝260を構成する石組の上段が確認できなかった。このことから溝260に近接して並行する堀

宝永度造営に伴う遺構は、溝260・441・452や埋甕450がある。溝260は東西方向の溝で一定間隔の抜取痕があることから、塀が隣接した構造になっていたと考えられる。絵図をみると「取次部屋」と書かれた施設の北側に塀が描かれている。絵図と実測図を合成するとおおよそ位置が合うため、溝260はこの塀の内側にあった石組溝であろう。調査地南半をみると埋甕450の位置におおよそ同定できるのが絵図の「×」である。これは絵図の凡例から「手水」とあるためこの埋甕は縁の外にある水甕であると考えられる。また溝441・452は竈を伴う土間を貫く位置に相当する。南北

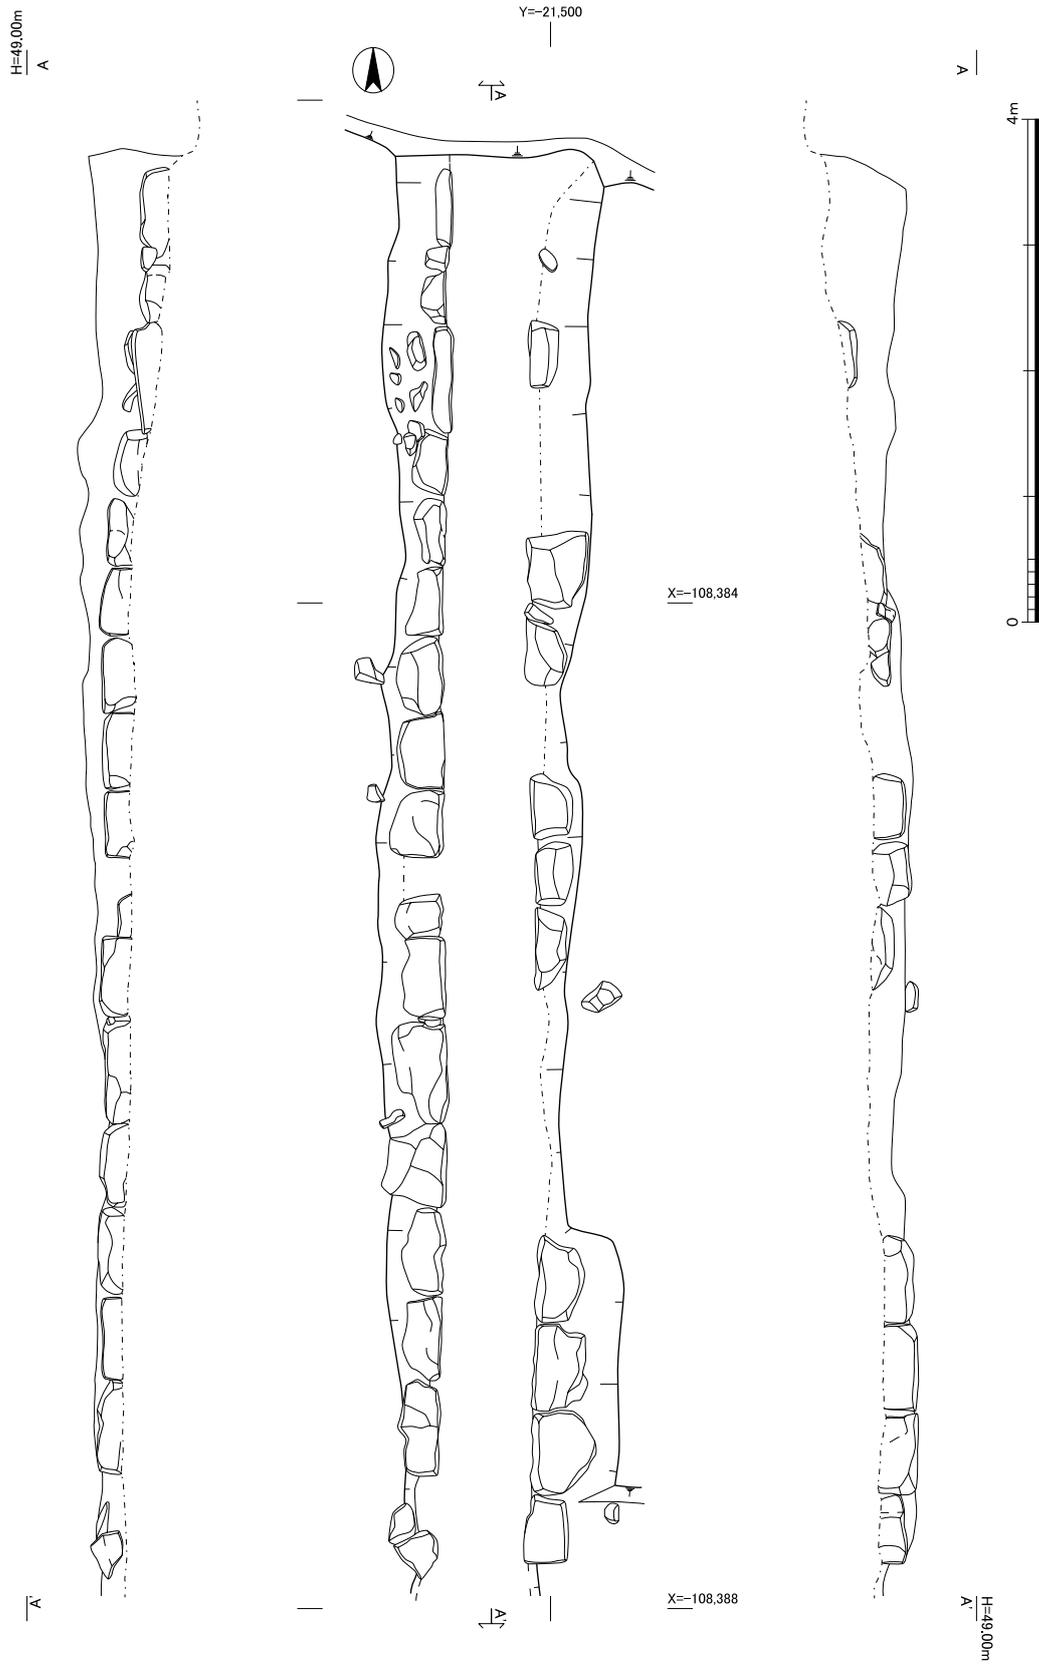
图16 沟441实测图 (1 : 60)

**溝441**（図16、図版15） 調査区南半で検出した南北方向の石組溝である。溝452を壊している。検出長11.5mを測る。溝の内法は幅0.60～0.68m、掘形は幅1.2～1.8mを測る。底は未掘のため確認していない。石は切石を使用して1段は積み上げている。石材は花崗岩の切石で、面側の大きさは長辺54～84cmを測り、均一の大きさではない。積み上げた石の奥行きも0.30～0.50mと幅があるが、面側を大きくとるように石を配列している。一部の石材が抜き取られている。埋土は黒褐色泥砂が堆積していた。土師器・陶磁器が出土した。出土した遺物は細片で図示できないが、遺物の時期は京都XIII期と考えられる。

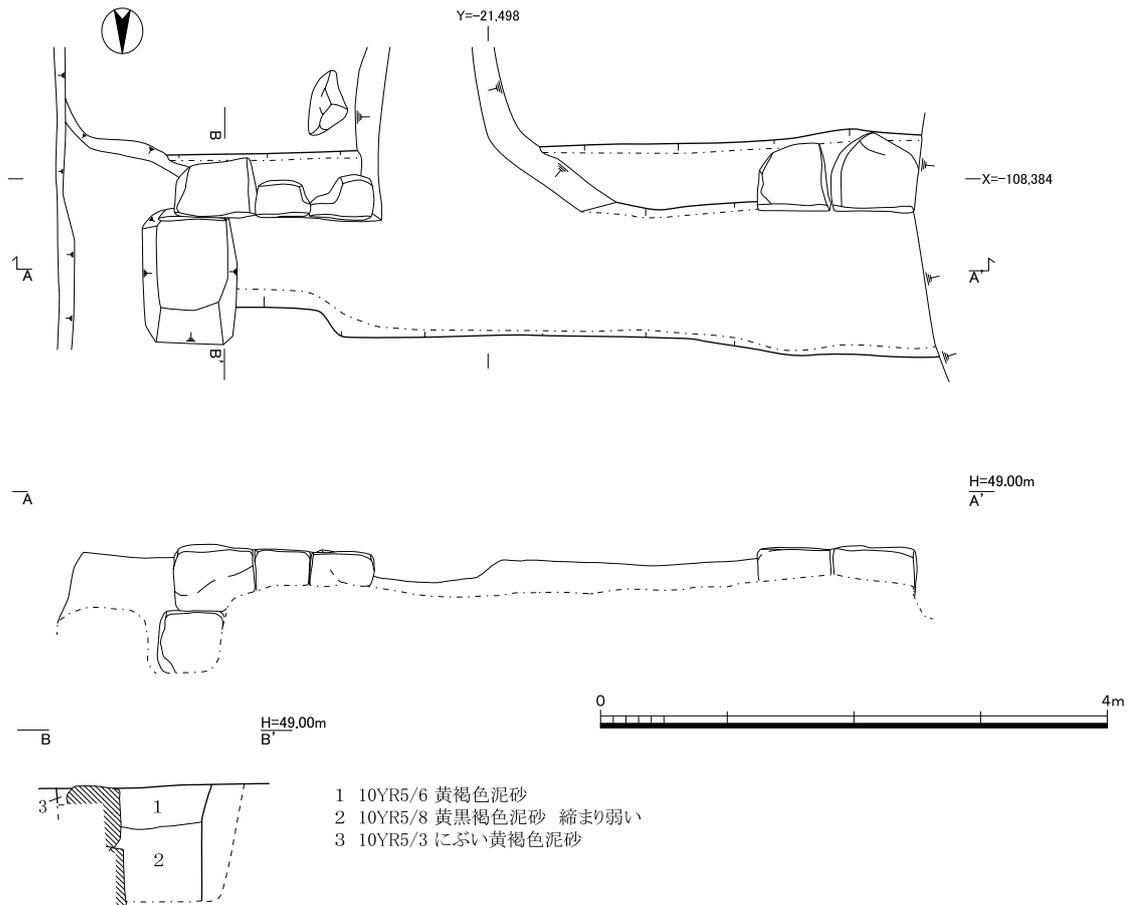
図17 溝452実測図（1：60）

**溝452**（図17） 調査区南半で検出した東西方向の石組溝である。検出長5.8mを測る。底は確認していないが一部断割った箇所から深さは0.96m以上を測る。石材は花崗岩の切石で、石材の大きさは面側で長辺36～60cmと均一ではなく、形も正方形に近いものや長方形のものがある。溝の掘形は1.2～1.5mを測る。溝441と重複し、石組の位置関係から溝441が新しいと考えられる。石組はほとんどが抜き取られ、南側の5石を確認した。底部の構造は未掘のため確認していない。石は切石を使用して少なくとも2段は積み上げているが、均一な石材の大きさではない。石材の多くが抜き取られている。埋土は黒褐色泥砂が堆積していた。遺物の出土はなかった。

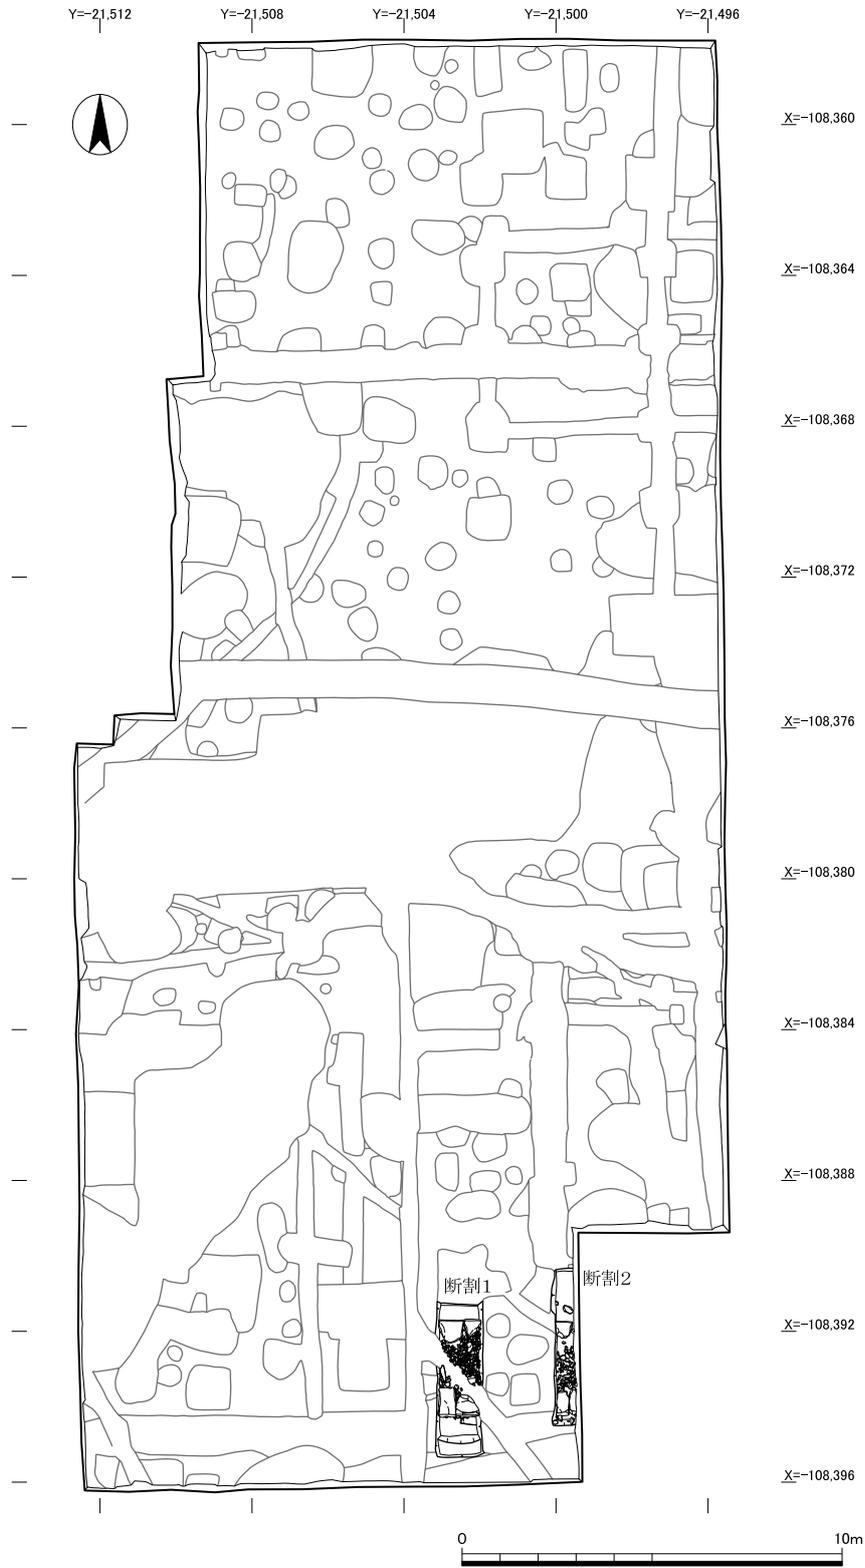
図18 断割調査位置図 (1 : 200)

調査区周辺で行われた立会調査によって判明した塀基礎の推定位置に断割り調査を2箇所（断割1・2）設定して、部分的に塀基礎の位置を確認した（図18）。

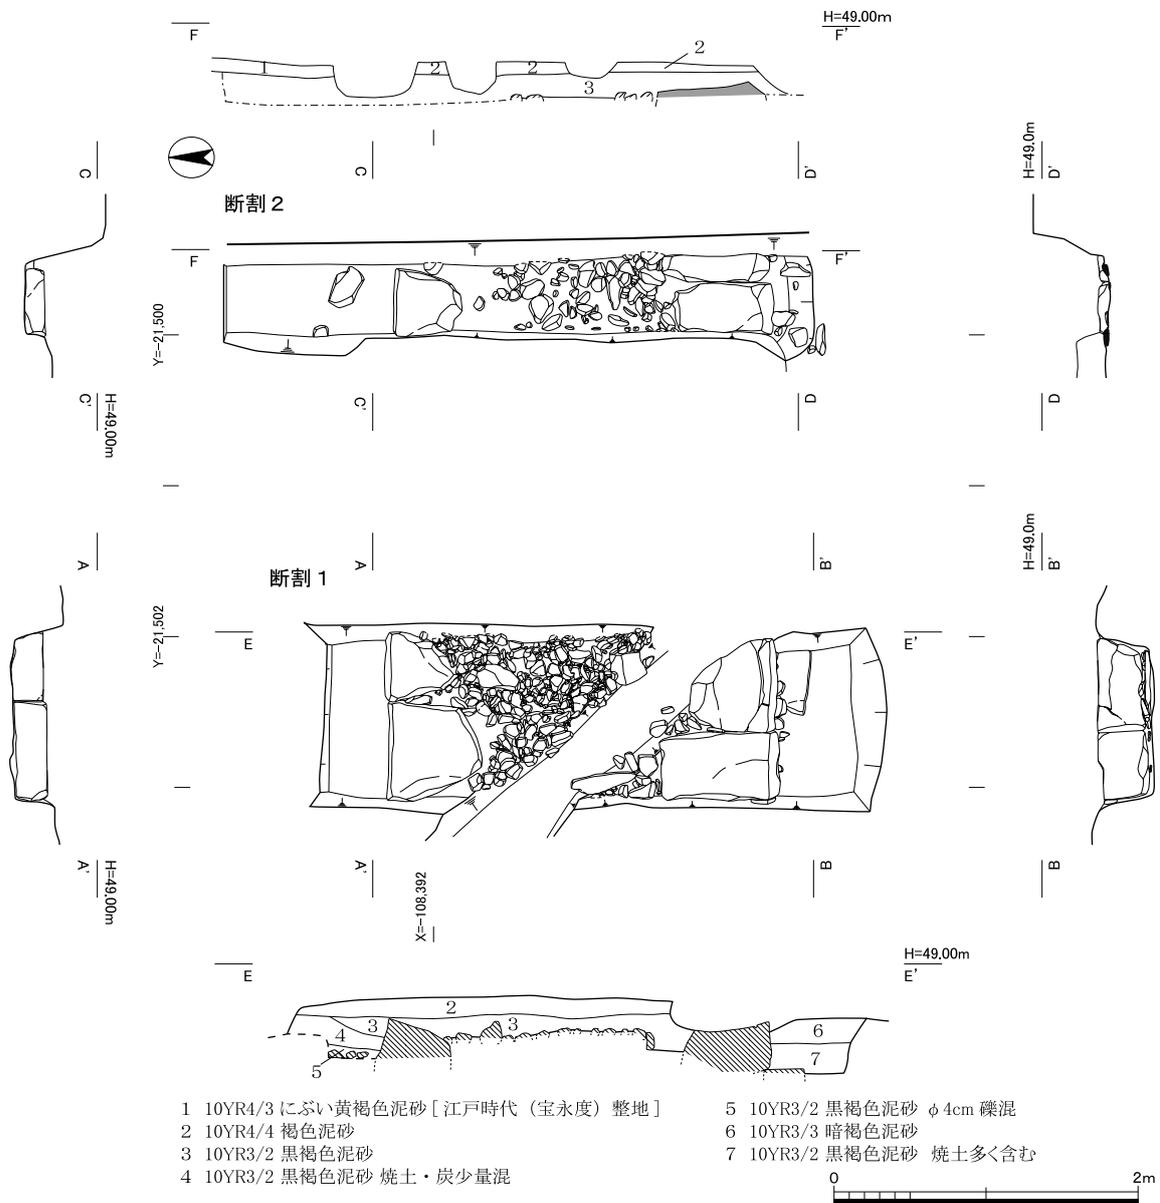
図19 塀基礎453実測図（1：50）

**塀基礎453**（図19、図版15） 東西方向の築地塀と考えられる塀の基礎である。幅0.60m、高さ0.40m程度の花崗岩の切石を南北両端に面を揃えて一列に並べ、その間に拳大の栗石を裏込めとして詰めている。基礎石の下には扁平な割石が咬ませてある。塀基礎の幅は2.60mを測る。

基礎石の表面を観察すると上部0.15mほどは平坦に加工しているが、下部は粗い加工のままである。また上部のみ被熱痕がみられる。土層断面からも加工の違いが見られる位置を境に土質が異なる。このことから塀基礎を設置後、基礎石が上部0.15m程度まで見えるところまで埋め戻され、当地の地表面が形成されていると考えられる。塀の上部構造はすべて壊されていた。

今回の断割調査で確認した塀基礎453は、この時取り壊されて埋められた塀であると考えられる。塀基礎は南北幅2.6mを測り、発掘調査と同時期に行われた京都市保護課による立会調査でも確認され、調査区の東側に一直線に延びていることが明らかになっている。大宮御所北で行われた調査3では「鷹司邸」の北東端が検出されており、今回の調査結果と合わせて絵図をもとに塀の位

置をもとに復元を試みた(図22)。これにより遺構と絵図に描かれている建物の位置関係をおおよそ推定することができた。塀基礎に使用している石材は花崗岩の切石で、加工の痕跡からみて寛永期の仙洞御所・女院御所が造営された時の塀基礎であろう。塀基礎には被熱痕が認められるが、宝永の大火まで女院御所の焼失は3度もあるため、どの時期の被災痕かは不明である。

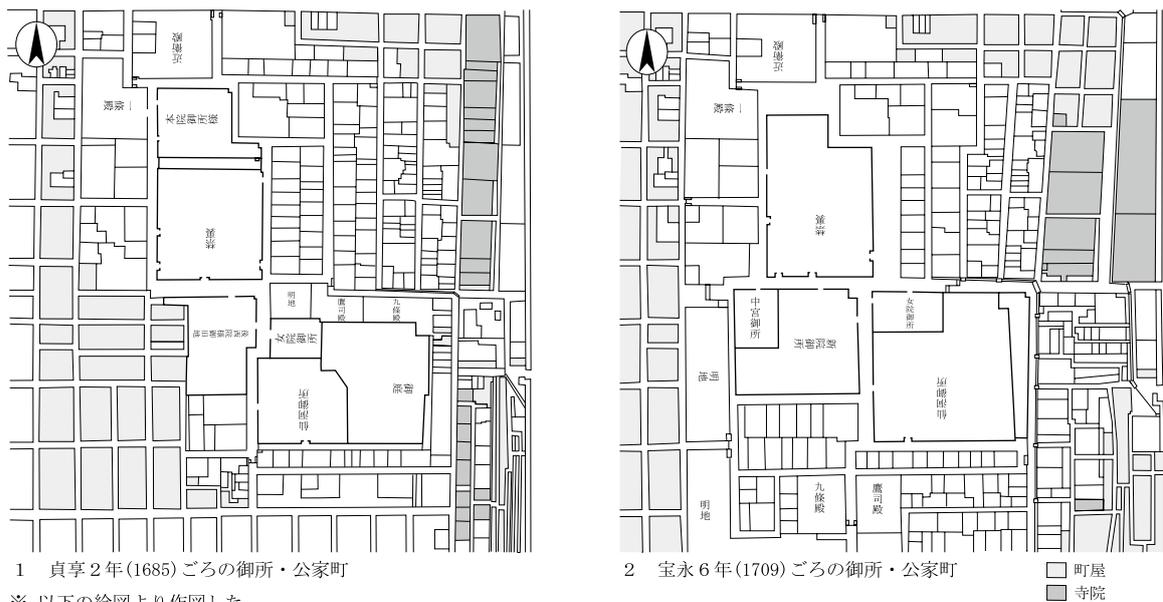
図20 宝永大火前後の御所・公家町の地割変化(縮尺不同)

『中むかし公家町の絵図』などの慶長期の絵図や宝永5年(1708)に起きた宝永大火以前の絵図をみると、仙洞御所・女院御所の敷地が大きく変更されたことがわかる(図20)。宝永の大火を契機に公家町の防災意識が高まり、火避け地を確保するために道路の拡幅などが行われ、その際に女院御所の北側に塀を隔ててあった「九条殿」「鷹司殿」「明地」の敷地を取り込み大きな区画としている。

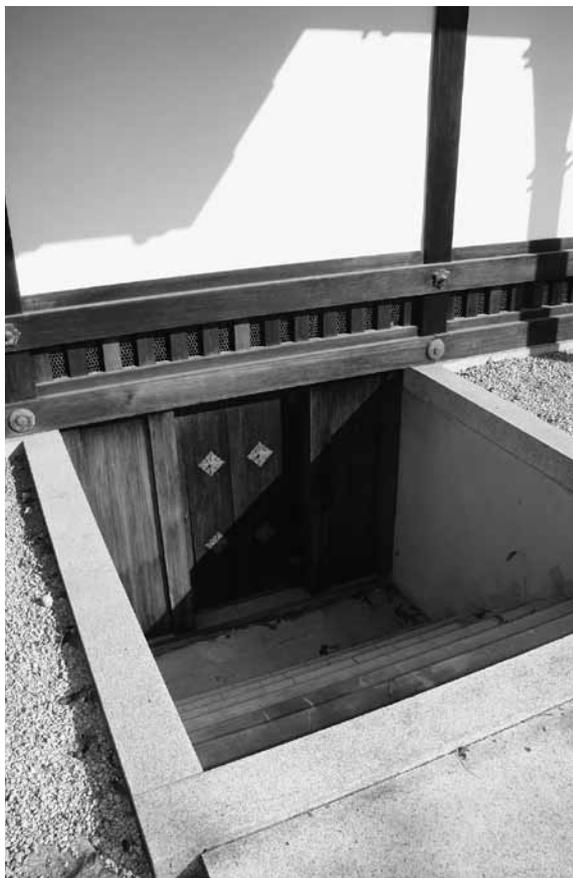
図23 京都御所の下向

調査地を絵図の位置に復元すると御殿の客間にあたると思われる。また絵図に記載される地下道（絵図の凡例には<sup>しもじもみち</sup>下々道とある）を2基検出し、両方ともに文化度造営（地下道170-2、地下道190-2）と慶応度造営（地下道170-1、地下道190-1）の2時期があった。文化度造営と考えられる地下道170-2、地下道190-2の表面には被熱して赤化した箇所が認められる。嘉永7年（1854）に発生して御所や公家町を焼失させた嘉永の大火に伴う痕跡であると考えられる。地下道は渡り廊下によって遮られる中庭同士をつなぎ、昇殿せずに建物を通過する役目を果たしている。地下道170はまっすぐに降りて登る地下構造に対して地下道190は床下で直角に折れ曲がりクランク状になっていたと考えられる。漆喰で壁面と床面を固めた地下階段で床面の中央に水抜き用の浸透桝を設けている。現在の京都御所にも渡り廊下に地下道が復元

(図23) されており、検出した地下道は同一の機能を果たしていたと考えられる。なお現在の地下道は「<sup>げこう</sup>下向」と呼ばれている。地下道170の床面で礎石を確認しており、礎石の心々間の距離は1.81mである。廊下幅が復元できたが、地上部での遺構面(第2面)では対応する建物の柱穴を明確にすることができなかった。

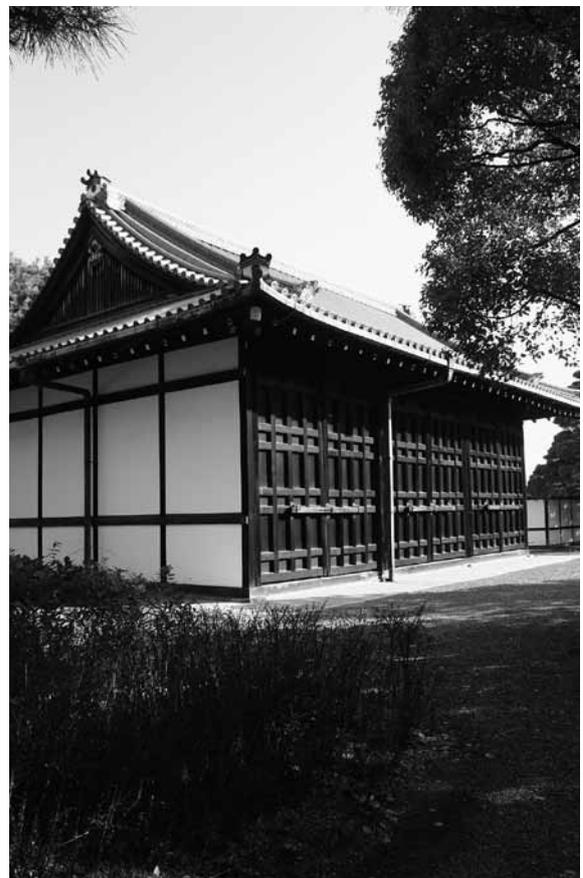
図25 京都御所の御車舎

大正4年（1915）の大礼時に、京都御所にあった御車舎<sup>おくるまやどり</sup>を明治時代の土蔵に代えて移設している。建物1は御車舎である。4間×2間分を検出しており、コンクリート基礎の建物で柱穴の間に布基礎がある（図24）。御車舎は牛車を収納する建物で、昭和の大礼時に京都御所へ再度移築され現在も残っている（図25）。建物規模は東西13.75m、南北8.8mを測る。牛車3台分を収納できる建物となっており、牛車1台分の空間は東西4.65m、南北8.8mである。

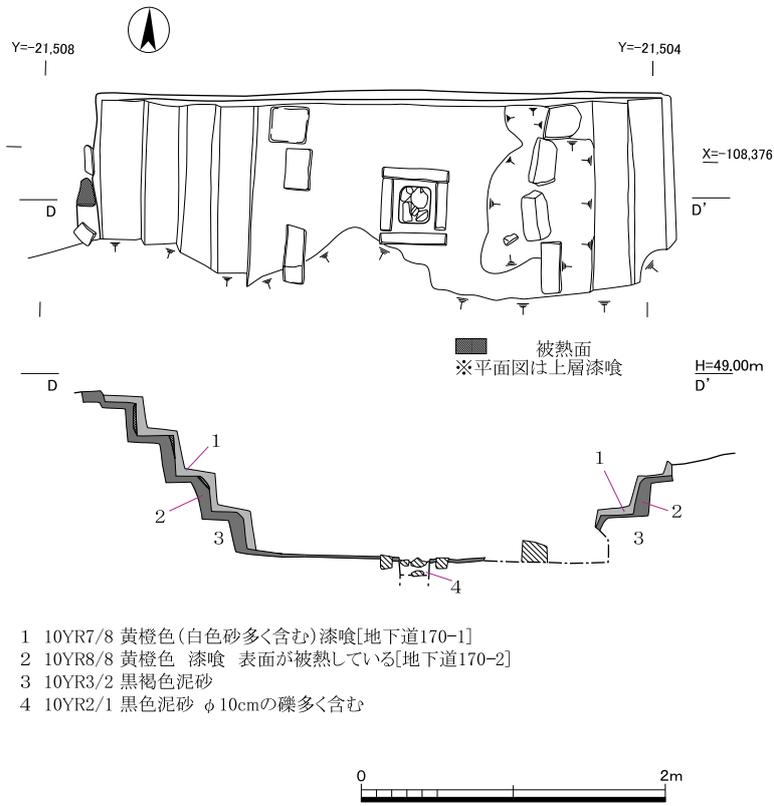
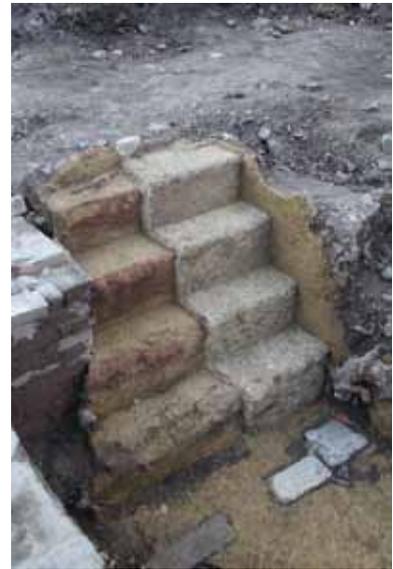
地下道170実測図 (1 : 50)

地下道170 (図版5・12) 調査区北半で検出した東西方向の漆喰製地下道である。南側と東側を壊されており、幅0.84

また、地下道190と同様に階段部分は2重の漆喰が塗られていた。上層の漆喰は厚さ0.05～0.10mで色調は灰白色で白色砂粒が多く含まれる（地下道170-1）。上層の漆喰を剥がすと明黄褐色で上層に比べるとろい漆喰が確認できる（地下道170-2）。下層の漆喰は赤色に被熱した部分が多くみられる。

- 1 10YR7/8 黄橙色 (白色砂多く含む) 漆喰[地下道170-1]
- 2 10YR8/8 黄橙色 漆喰 表面が被熱している[地下道170-2]
- 3 10YR3/2 黒褐色泥砂
- 4 10YR2/1 黒色泥砂 φ10cmの礫多く含む

西側階段(南東から)  
左:地下道170-2 右:地下道170-1
