特別史跡・特別名勝 鹿苑寺（金閣寺）庭園

京都市埋蔵文化財研究所発掘調査報告 二〇一六―一三

このたび、通路（迂回路）仮設工事に伴う特別史跡・特別名勝 鹿苑寺（金閣寺）庭園の発掘調査について調査成果を報告いたします。本報告の内容につきましてお気づきのことがございましたら、ご教示賜りますようお願い申し上げます。

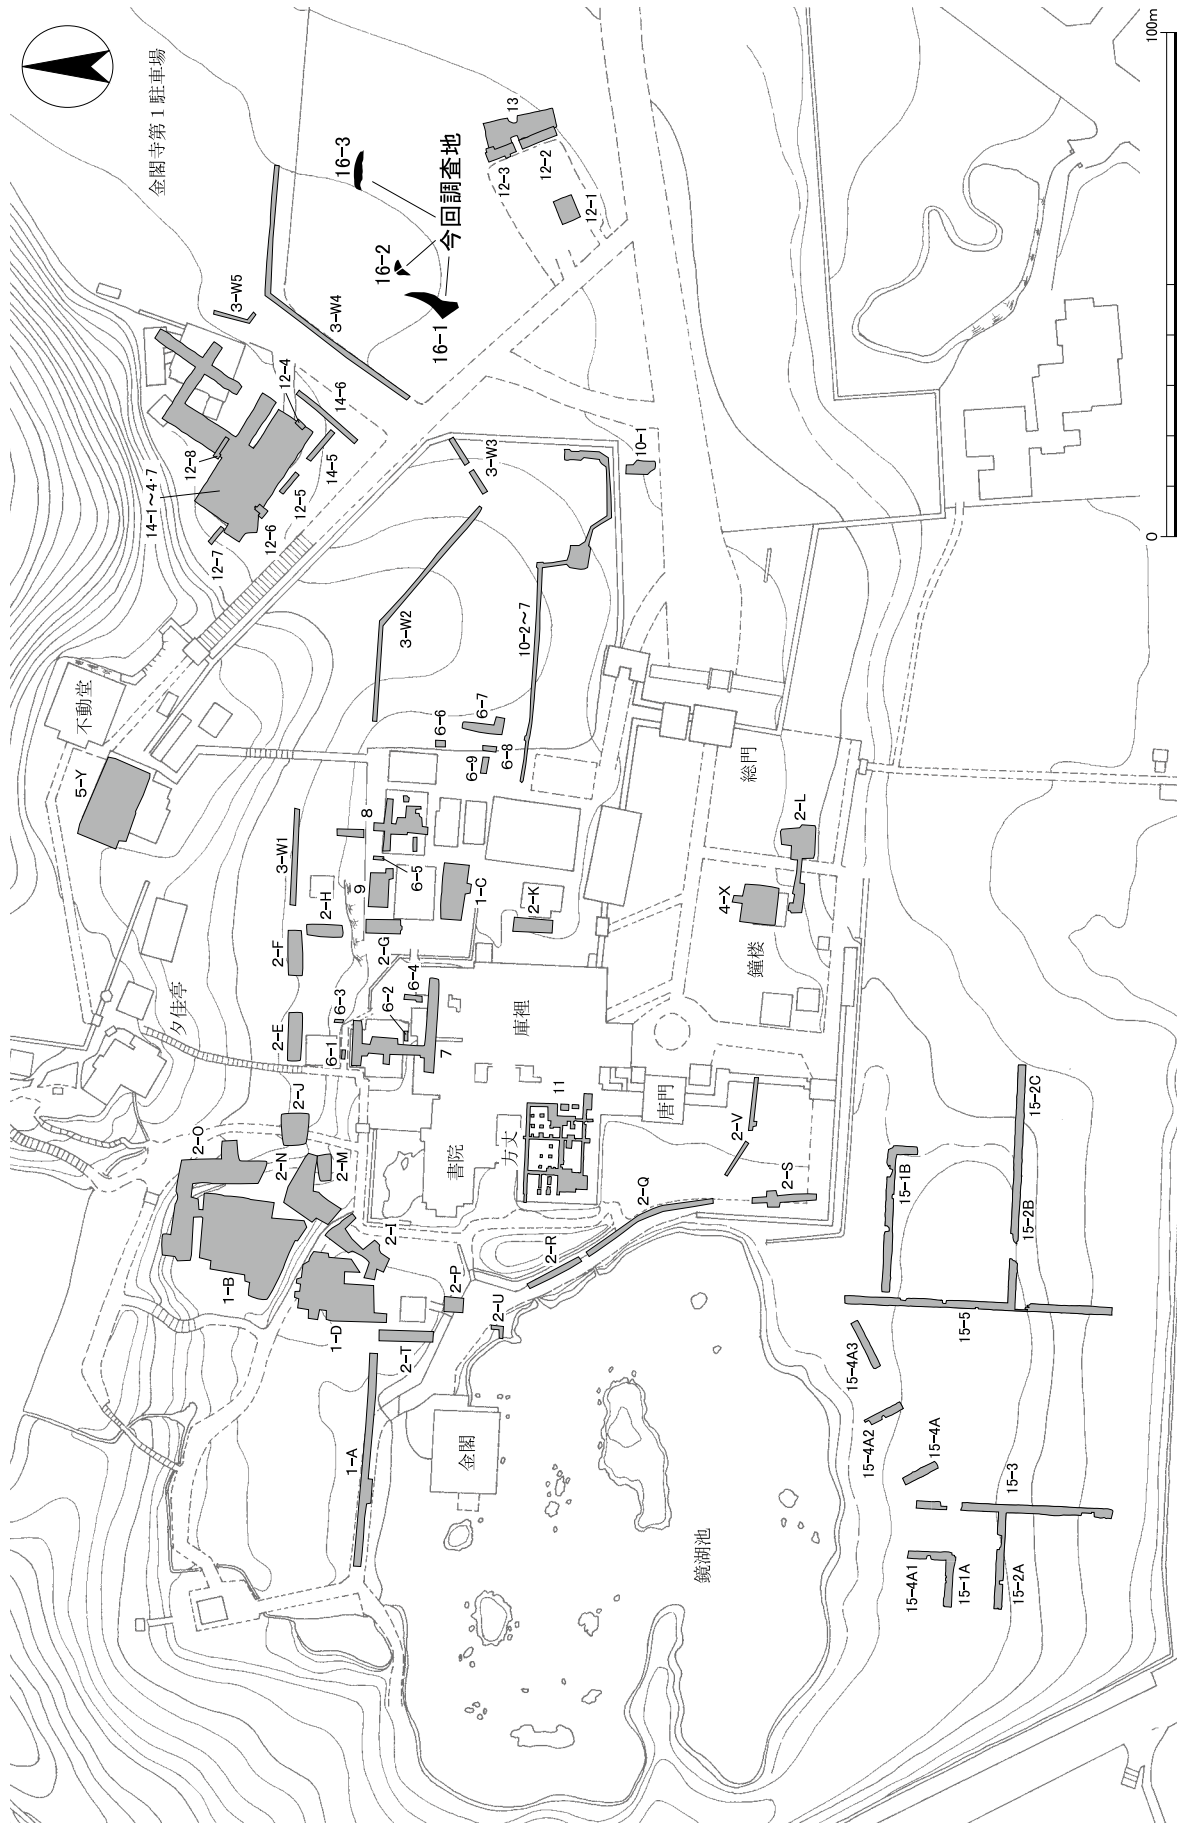
図7 周辺調査位置図 (1 : 1500)

金閣寺境内では、過去に数多くの発掘調査が実施され、本調査で16次に及ぶ。主なものとしては、京都市埋蔵文化財研究所調査報告第15冊(文献6)と京都市埋蔵文化財研究所調査報告2015-9(文献13)が刊行されている。本報告では直近の京都市埋蔵文化財研究所調査報告2015-9に掲載されたものに基づき、加筆・調整を行い、周辺調査位置図(図7)と周辺調査一覧表(表1)を掲載した。

今回の調査地に隣接する調査としては、3次(W3~5区)、12次、13次、14次調査がある。3次調査では平安時代の遺構と、その上に池状遺構などを検出した。W4区の東半では、その池は多量の室町時代の瓦で埋められていた。方形高まりの北西隣では12次調査4~8区と14次調査、方形高まり南隣は12次調査1~3区と13次調査が行われている。北西隣12次調査では室町時代の井戸・焼土面などを検出し、鎌倉・室町時代の土器と瓦などが出土した。14次調査では平安時代の土坑群、鎌倉時代の基壇状高まり、室町時代の池・瓦窯などを検出し、平安時代の土器、鎌倉時代の土器・瓦、室町時代の土器・瓦、金銅製塔宝輪片などが出土した。方形高まり南隣12次調査では平安時代から鎌倉時代の整地層、江戸時代の道路状高まりなどを検出し、平安時代の土器、鎌倉・室町時代の瓦などが出土した。13次調査は12次調査2・3区と重なる調査区であり、鎌倉時代の整

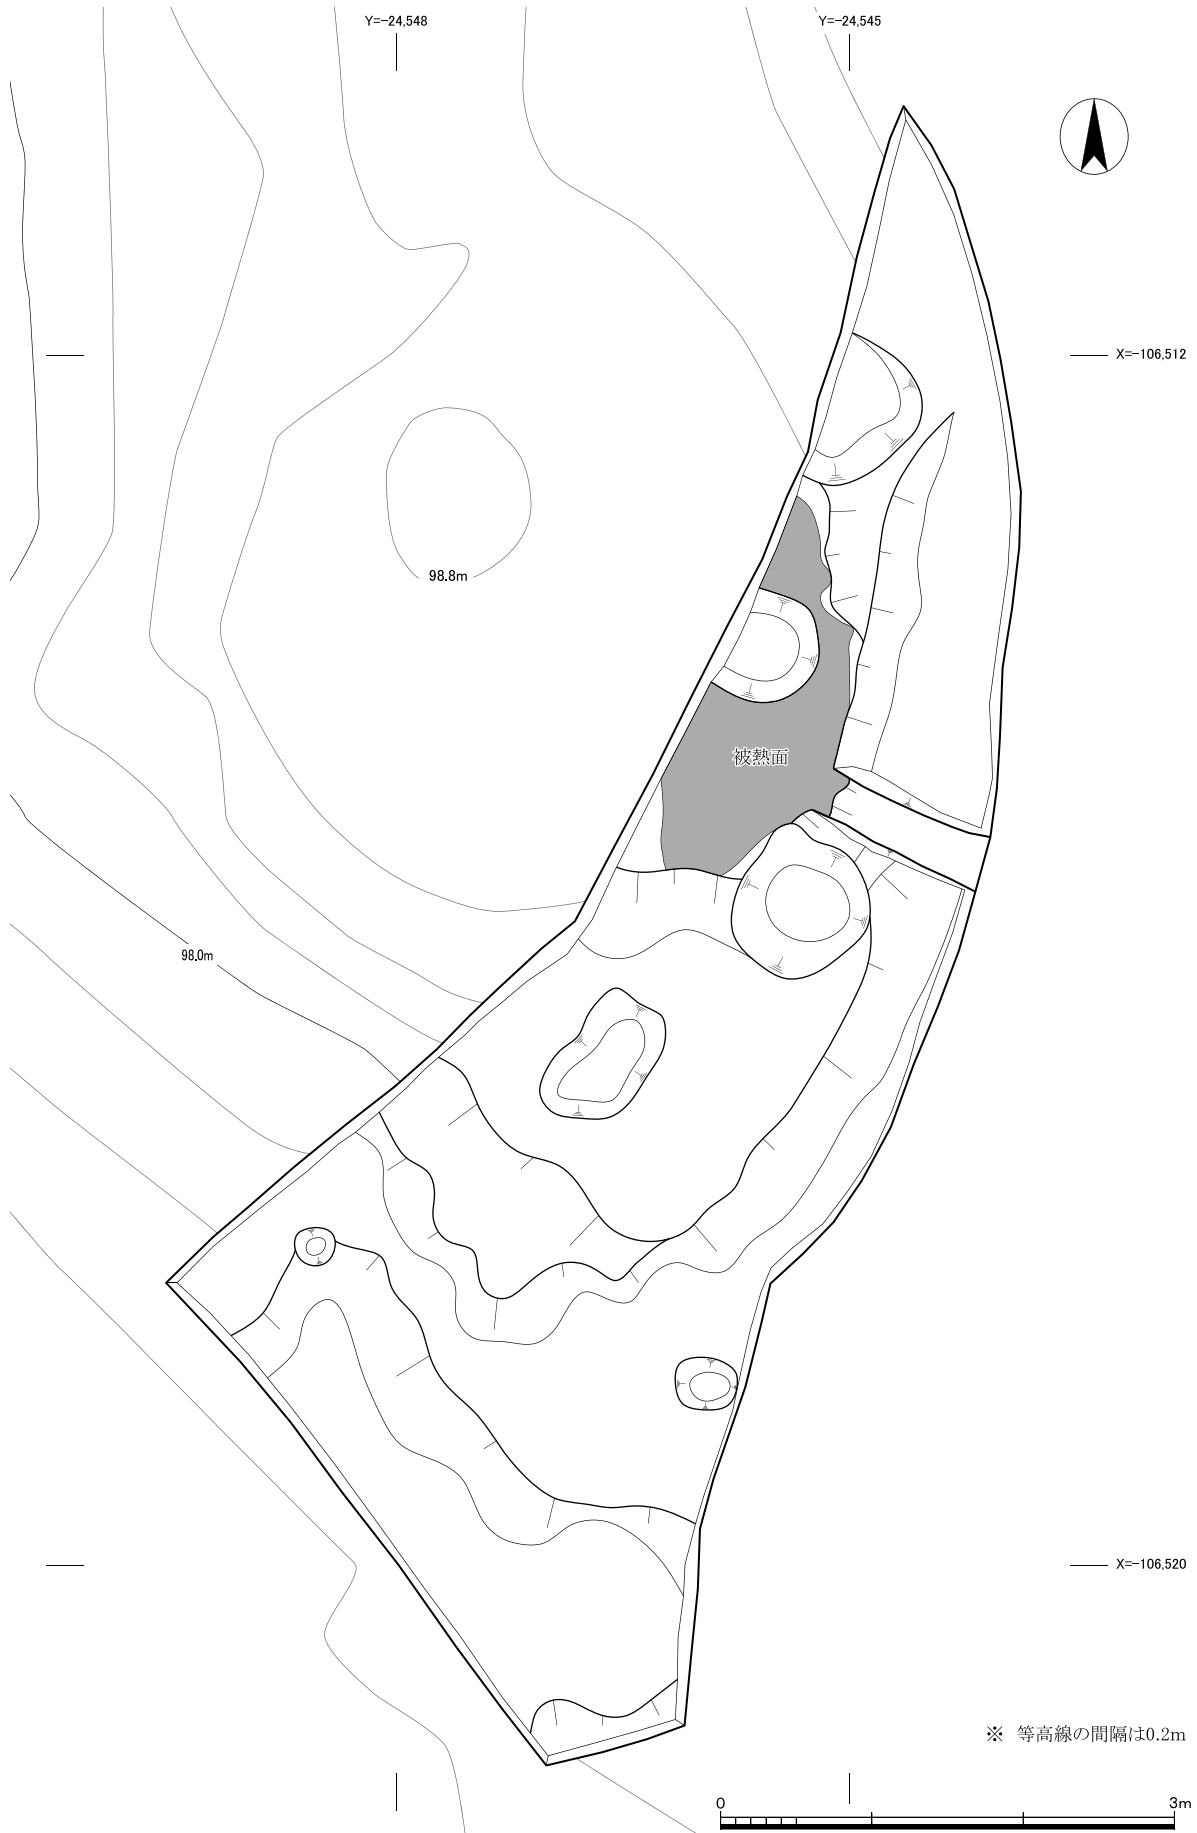
図8 1区第1面平面図 (1:50)

1区は方形高まりの南西斜面に位置する。三角形に近い不整形であり、東西約4.5m、南北約11mを測る。現地表は遊歩道より約0.8m高い。表土は厚さ約0.1mであり、直下から被熱面となる。

被熱層 表土直下で被熱面を検出した。その範囲は、東西約1.3m、南北約2.5m、厚さは5cm前後であり、赤化している。火を強く受けて硬くなった被熱面と考えられる。検出高は標高98.6m前後である。この層の下には、厚さ0.1m前後の整地層がある。

被熱層 1区と3区で検出した。1区のもは、赤化して非常に硬く締まる被熱面である。3区のもは赤化してやや締まる焼土面である。それらの検出高は、ほぼ同じ高さであることから、同じ火災によるものと思われる。方形高まりの頂部には平坦面が一定の高さ（標高98.5～98.6m）で広がっており、その上に被熱層が広がっていたと考えられる。火災の時期は、調査では確定できなかった。考えられる火災時期としては、鹿苑寺（金閣寺）境内の北東にあったといわれる北山七重大塔が雷により焼失した時¹⁾や応仁・文明の乱の時²⁾などが考えられる。応仁・文明の乱の火災とする痕跡は方形高まりの北西隣である12次調査6区で検出している。
