京都市埋蔵文化財研究所発掘調査報告
二〇一七―二

平安宮豊楽院跡・
鳳瑞遺跡

公益財団法人 京都市埋蔵文化財研究所

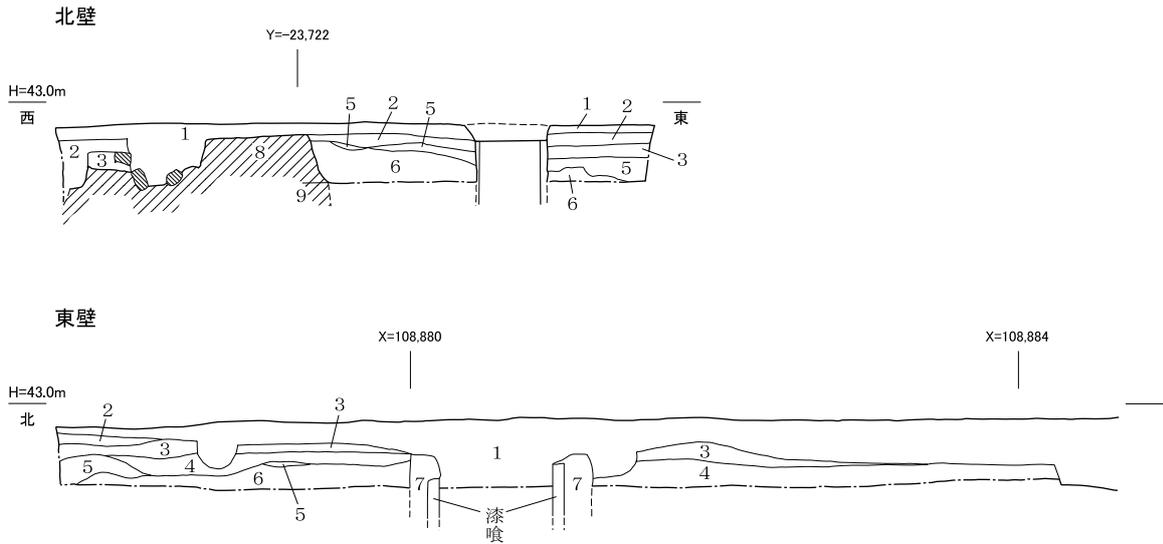
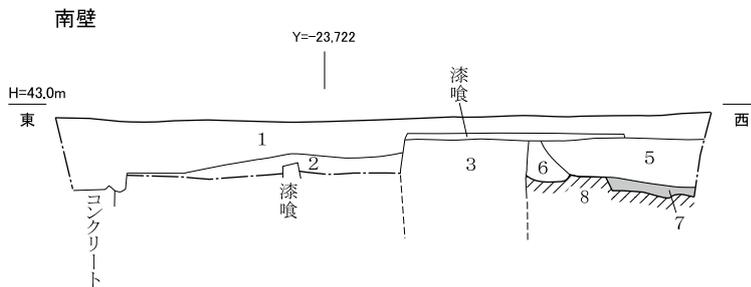
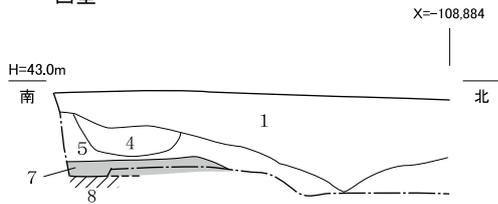
図6 調査区断面図 (1:50)

北壁・東壁

- 1 現代盛土
- 2 10YR4/3 にぶい黄褐色細砂 φ0.3~0.5cmの礫少量混、炭・焼土含む
- 3 10YR3/3 暗褐色細砂 φ3~5cmの礫中量混、炭・焼土含む
- 4 10YR4/2 灰黄褐色細砂 φ1~3cmの礫中量混、炭・焼土・平安~江戸の瓦片含む
- 5 7.5YR4/4 褐色微砂 堅く締まる
- 6 10YR4/3 にぶい黄褐色細砂 φ3~5cmの礫多量混、堅く締まる、平安~江戸の瓦多量・江戸の遺物多量含む
- 7 10YR5/2 灰黄褐色細砂 φ0.5~2cmの礫多量混 (井戸掘形)
- 8 10YR4/2 灰黄褐色細砂 (地山)
- 9 10YR5/6 黄褐色細砂 (地山)

西壁

南壁・西壁

- 1 現代盛土・攪乱
- 2 10YR4/2 灰黄褐色細砂 瓦・焼土・炭多量含む
- 3 10YR4/3 にぶい黄灰色細砂 瓦、陶器含む (土坑6)
- 4 10YR4/2 灰黄褐色細砂 φ0.5~1cmの礫やや多量混、炭含む
- 5 10YR4/3 にぶい黄灰色細砂 やや粘質 焼土・炭・平安~江戸の瓦多量混
- 6 10YR3/3 黒褐色粘質土 φ1~2cmの礫少量混、瓦少量含む
- 7 10YR4/4 褐色細砂 やや粘質 平安の瓦・凝灰岩片含む (溝状遺構7)
- 8 10YR4/6 褐色細砂 (地山)

(1) 基本層序 (図6)

調査の地表面はほぼ平坦で、地表面の標高は42.9mである。調査区北端の層序は、現地表面から順に地表下0.1mまで近現代盛土、その下0.1mまで幕末から明治の盛土層、それより下(標高42.7m)が黄褐色細砂の地山となる。調査区南端では、地表下0.15~0.3mまで近現代盛土、その下まで江戸時代以前の盛土層、0.4m以下(標高42.5m)が褐色細砂の地山となる。

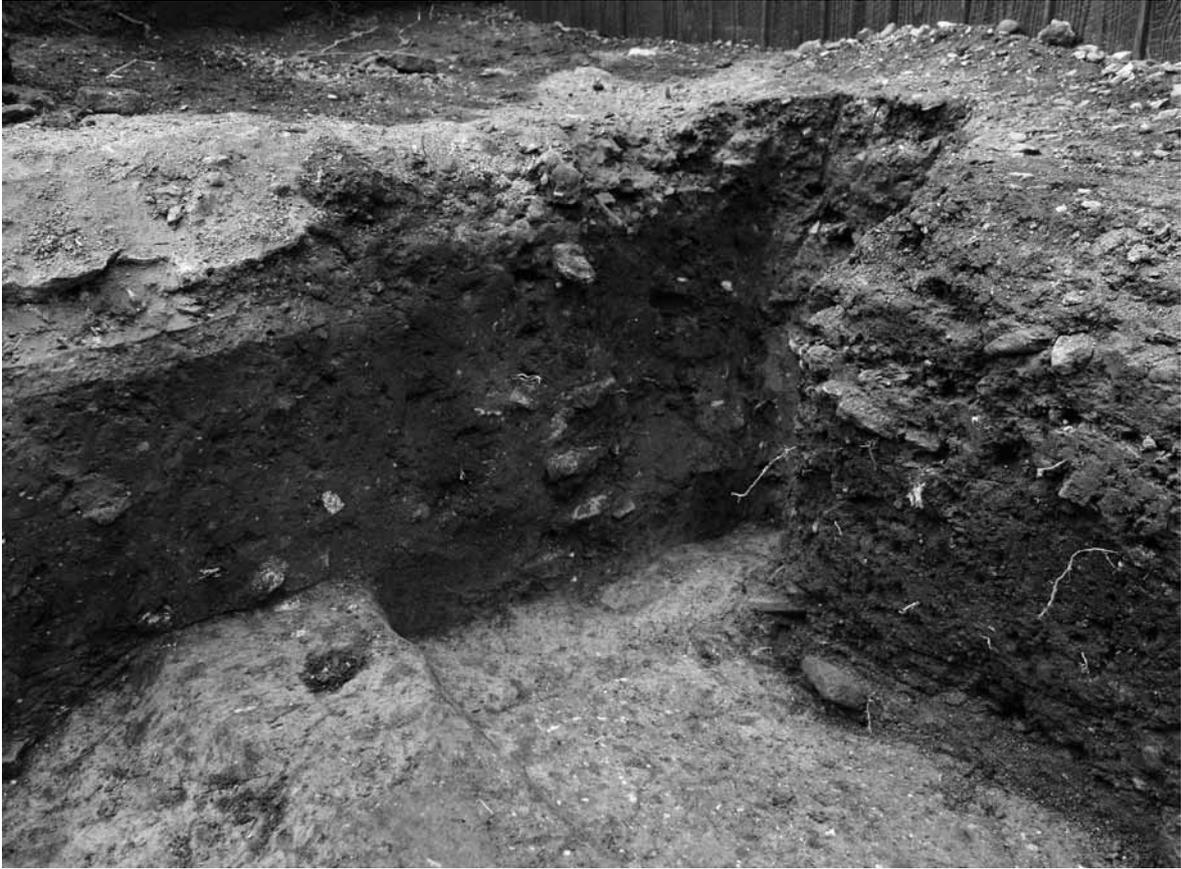
1 南調査区溝状遺構7 (北東から)

溝状遺構7 調査区南西部で検出した。南北方向の溝状遺構で、西端は調査区外となり、北側は攪乱を受ける。確認した長さは1.6m、幅は0.6m以上、深さは約0.1mで、地山を切込む。埋土は、平安時代の平瓦や凝灰岩片を含むやや粘質の褐色細砂層である。基壇西縁辺部の化粧石である凝灰岩の延石を抜き取った痕跡と考えられる。
