平安京左京八条四坊八町跡・御土居跡

公益財団法人 京都市埋蔵文化財研究所

京都市埋蔵文化財研究所発掘調査報告 2017-7

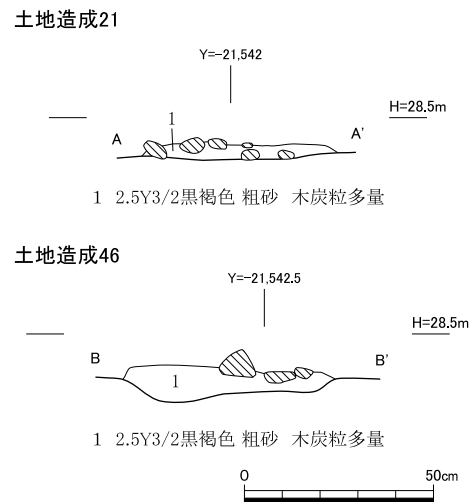
図26 土地造成21・46実測図 (1:20)

土地造成21・46 (図26) 2・3区全域で確認した。造成土 (図版6・7-57~61層、図版8-25~28層) は、厚さ約0.3~0.45mを測るが、その上に構築されている。2・3区の南北2箇所、畝状の造成単位を検出した。2区の土地造成21は、東西に伸びてから南北へ垂直に曲がり、径約0.05~0.1mの石が詰まる。検出規模は東西7.8m、南北4.7m以上あり、幅0.5~0.7mあり、深さは0.04~0.15mほどある。南北に伸びる部分は攪乱により削平を受けているが、さらに北へ延びる可能性が高い。3区の土地造成46は、ほぼ正方形に曲がっているのを確認したが、南側は調査区外に伸びるため、全体規模は不明である。検出規模は、東西5.6m、南北5.7m以上、幅0.3~0.62mある。深さは0.03~0.05mほどある。

粒を多量に入れていることが確認されており、造成土の上面で畝状の造成単位を2箇所検出した。いずれも、排水性を意識した土地造成と考えられ、手の込んだ作業が行われたことがわかる。当時、このような土地造成が調査地周辺で大々的に計画的に行われたかどうかは、調査や資料の増加を期待しながら今後の課題としたい。
