長岡京跡・淀城跡

公益財団法人 京都市埋蔵文化財研究所

| 1 遺 跡 名 | 長岡京跡・淀城跡（京都市番号 17NG294）

長岡京左京第599次調査 |

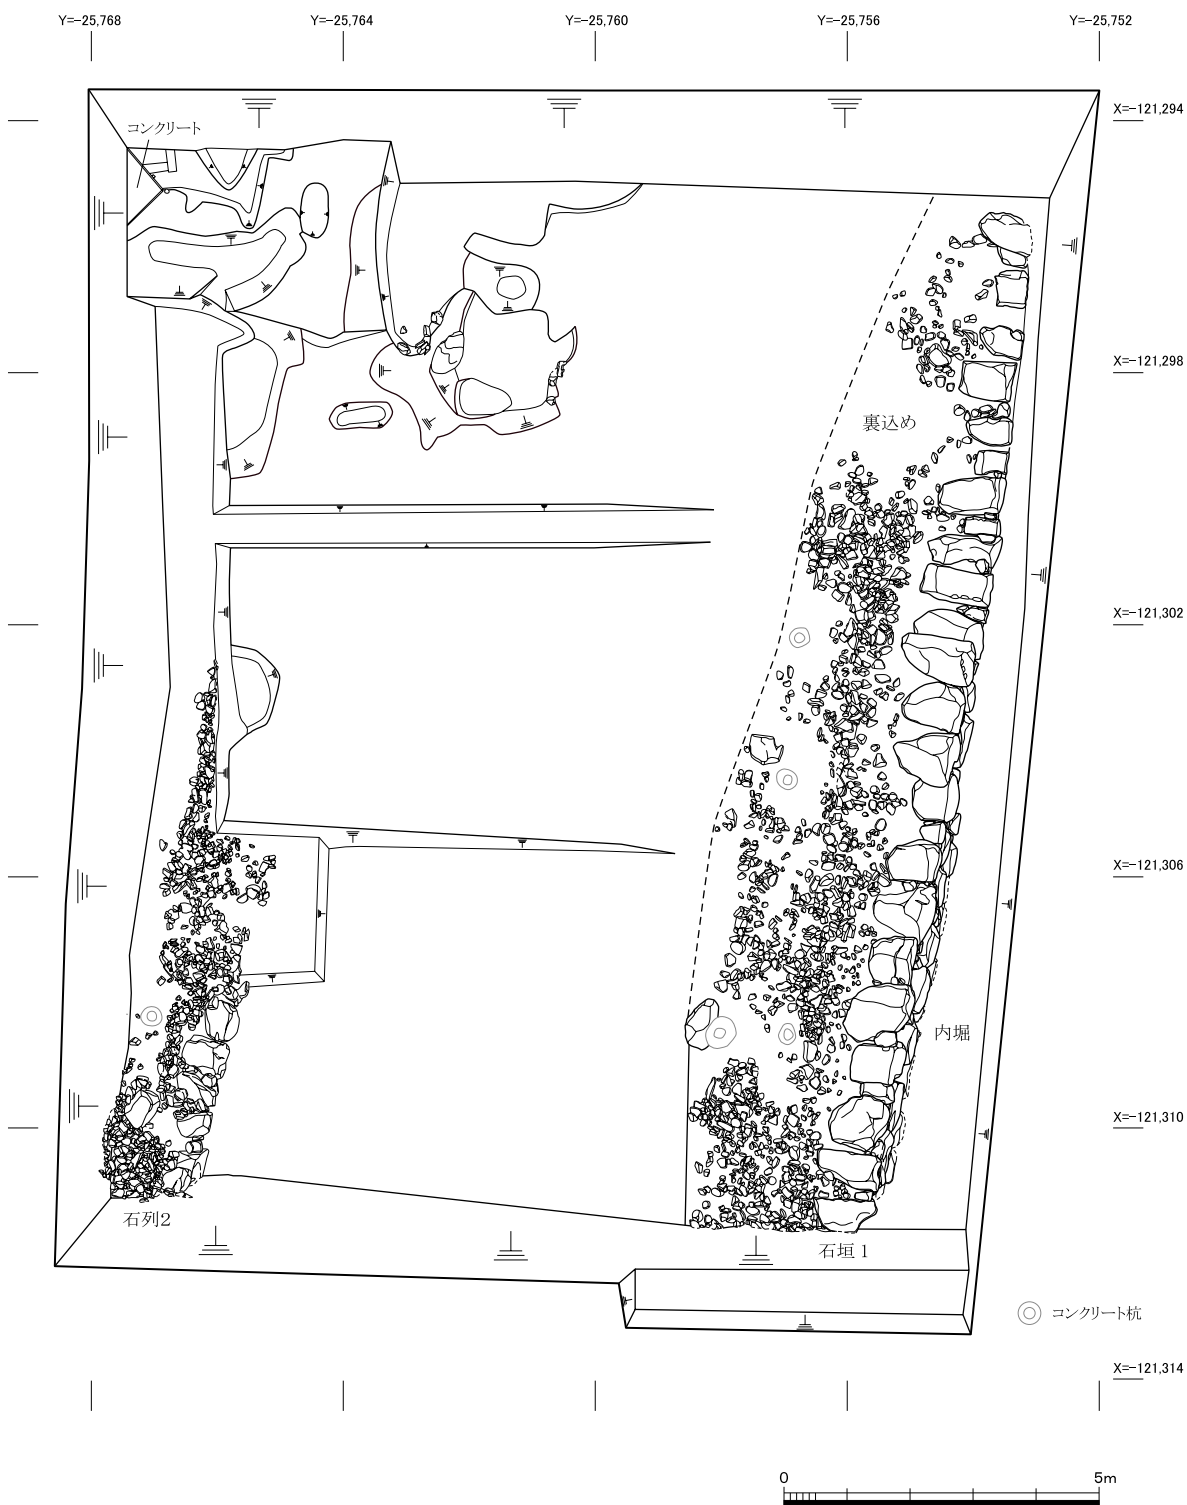
図6 調査区平面図 (1 : 120)

遺構の時期は淀城期(江戸時代)の1時期である。二ノ丸の東面する石垣及び内堀を検出した。また、石垣の背面には淀城築城時の造成土が堆積しており、調査区西端では、堤状の造成単位の核となる石列を検出した。

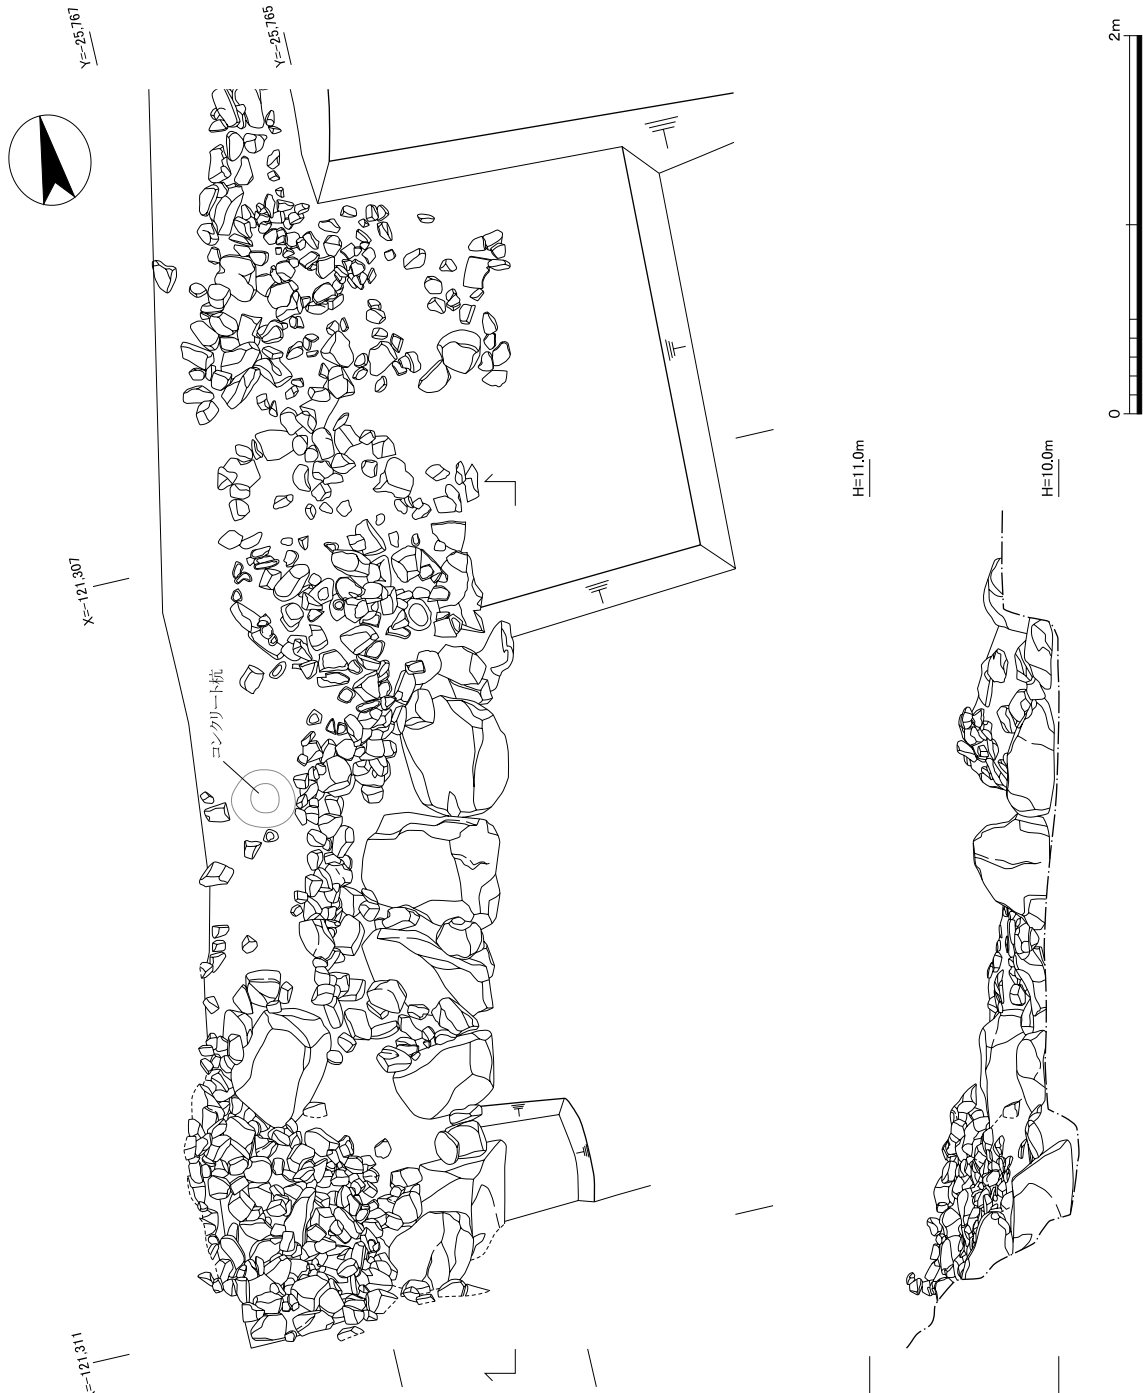
図10 石列2実測図 (1:40)

石列2(図10、図版2) 調査区南西隅で検出した二ノ丸の造成土中に構築された堤状遺構の核となる施設である。粘質土を中核として径10～30cmの石で覆っている。堤の東裾部には最大のも

ので長軸70cm、中軸60cm、短軸40cmほどの大きめの石1段を南北方向に配している。方位は石垣1と同様に東に振れ、その角度は約13度である。なお、調査区の北から約4mのところまで東西方向に断割りを行ったが、この石列の延長は確認できなかった。

さらに、石垣背面の土地造成の方法に関しても明らかになった。調査区南西隅で検出した石列2を中核とする堤状遺構と石垣との間を砂で充填する方法で、過去の調査(調査18・21・22など)で確認されている土地の造成と共通点がみられる。低湿地に造営された淀城及びその城下町の造成方法の解明は、今後の検討課題としたい。

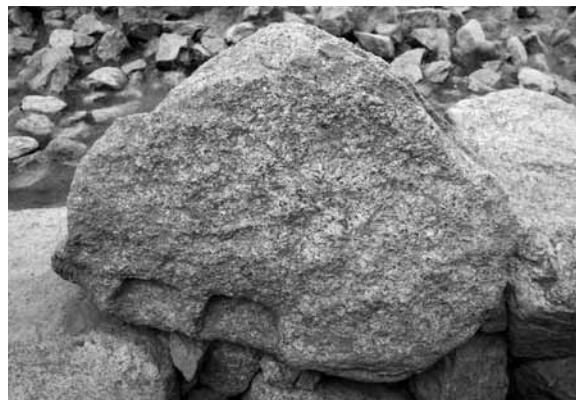
図12 割石2 (東から)

割石1には、石材の上面に2箇所残す。割石2には、小面に3箇所残す。割石3は、南面に5箇所残す。割石4は、上面に2箇所残す。

矢穴2-1は底部が隅丸状を呈し、立ち上がりが上部で内湾する。矢口長辺の長さは12.5cm、深さ8.2cmである。矢穴2-2は底部が隅丸状を呈し、立ち上がりが上部で内湾する。矢口長辺の長さは13.5cm、深さは10cmである。矢穴2-3は底部が丸みを帯び、左側立ち上がりが上部で外反する。矢口長辺の長さは17.8cm、深さは10.3cmである。

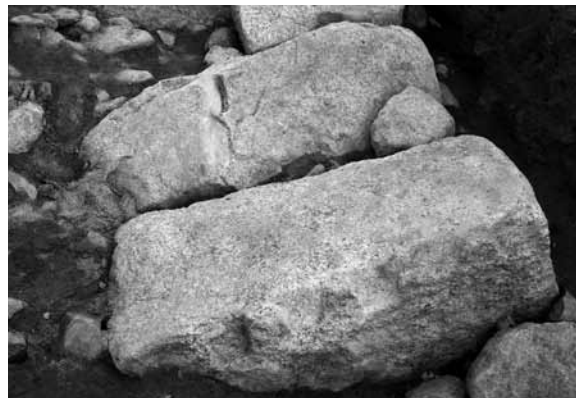
図13 割石3：下、割石4：上 (南から)

矢穴3-1は、底部が直線的に立ち上がり外傾し、上部が内湾する。矢口長辺の長さは13.1cm、深さは10.1cmである。矢穴3-2は立ち上がりは直線的に立ち上がり、上部は右側は外反するが左側は内湾する。矢口長辺の長さは11.8cmで、深さは11.7cmである。矢穴3-3は底部が丸みを帯び、立ち上がりは直線的に外傾する。矢口長辺の長さは14cm、深さは11.1cmである。矢穴3-4は底部が丸みを帯び、立ち上がりは上半が内湾する。矢穴長辺の長さは11.7cm、深さは8.2cmである。矢穴3-5は立ち上がりがほぼ直線的に立ち上がり、上部がやや内湾する。矢口長辺の長さは11.6cm、深さは11.5cmである。

矢穴4-1は右半が欠損する。矢口長辺の長さは不明で、深さは9.5cmである。矢穴4-2は底部が丸みを帯び、立ち上がりは上部がやや内湾する。矢口長辺の長さは13.7cm、深さは9.7cmである。
