平安京左京一条四坊十五町跡・公家町遺跡

京都市埋蔵文化財研究所発掘調査報告
二〇一九―三

公益財団法人
京都市埋蔵文化財研究所

このたび、南池護岸改修工事に伴う平安京跡・公家町遺跡の発掘調査について調査成果を報告いたします。本報告の内容につきましてお気づきのことがございましたら、ご教示賜りますようお願い申し上げます。

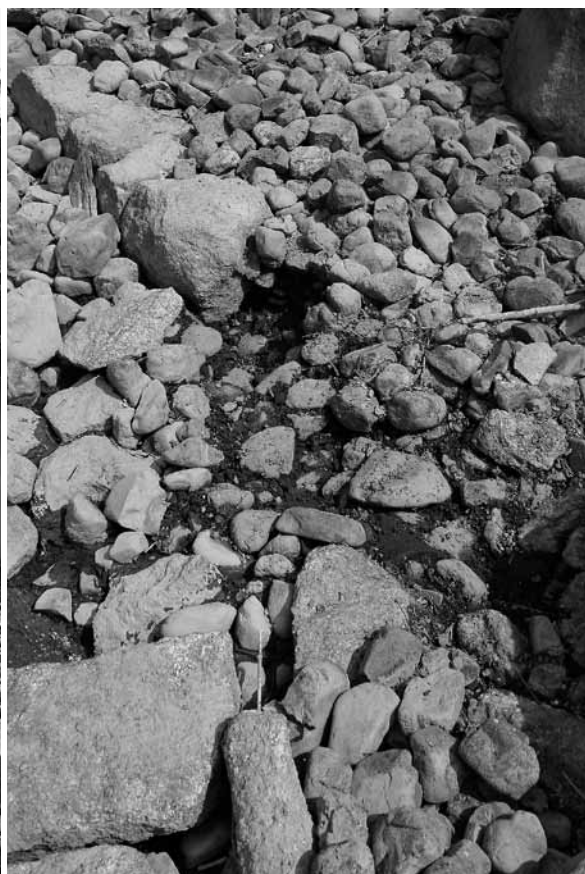
3 追加調査（南東から）

追加調査（2区北側）花崗岩切石の石列周辺の拳大の礫を除去し観察を行ったが、2区のテラス状の平坦面と同様に基盤層上面に礫が敷き詰められた状態であった。目視した以外の石列などはみられないことから、これらの石列は平坦面に敷かれた拳大礫の流出を防ぐためのものと考えられる。写真記録のみ行った。
