# 特別史跡・特別名勝 鹿苑寺（金閣寺）庭園

公益財団法人 京都市埋蔵文化財研究所

京都市埋蔵文化財研究所発掘調査報告 2020-14

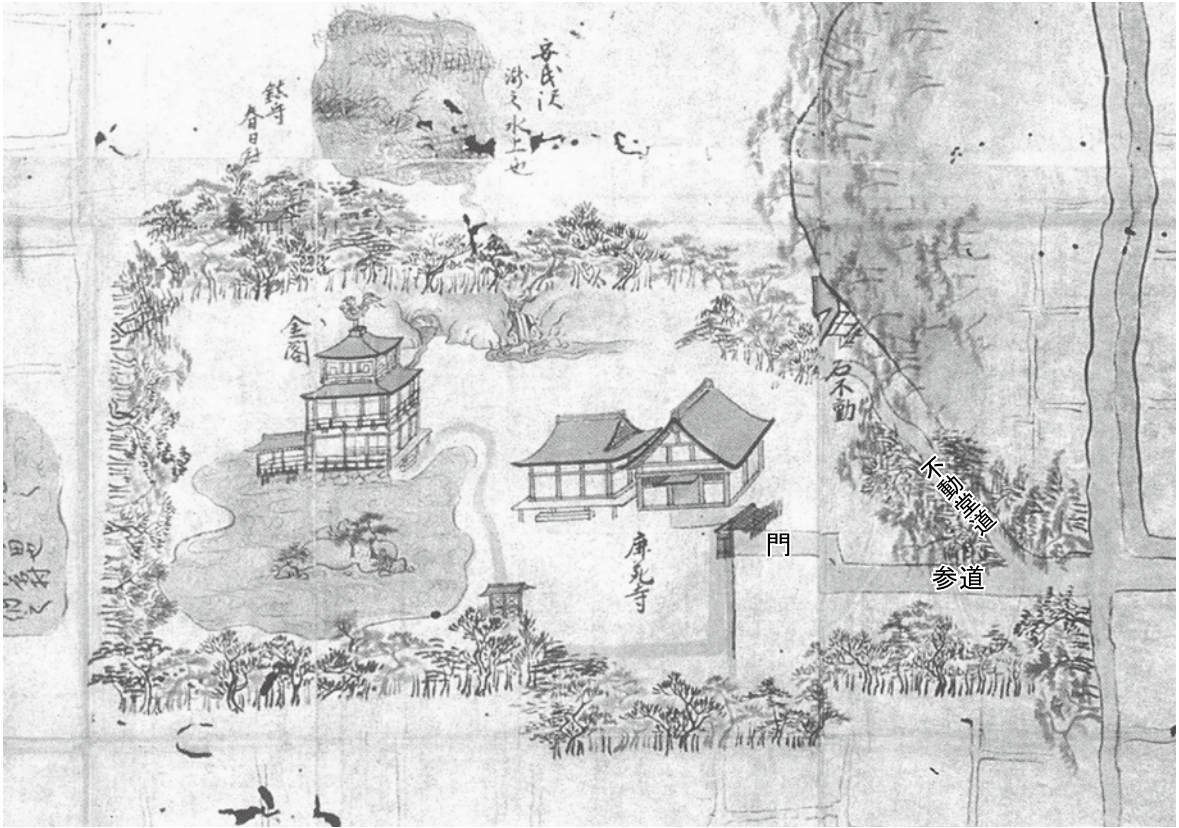
図6 「北山鹿苑寺境内之圖」 正保2年〔1645〕（鹿苑寺所蔵）に一部加筆

現在の場所へ参道が整備された時期については、明確な資料はないが、鹿苑寺に関する絵図からみると、参道が描かれているものに、正保2年(1645)の「北山鹿苑寺境内之圖」(図6)がある。参道は東から西へ伸び、北へ鉤の手に折れ、再び西の門へと続く。また、石不動と参道をつなぐ不動堂道との位置関係からも、参道は江戸時代前期には現在とほぼ同じ位置に整備されていたことがわかる。ただし、この絵図では門は1箇所のみである。なお、天明6年(1786)の「都名所図会」や寛政2年(1790)の「北山鹿苑寺絵図」(図7)には総門並びに唐門が描かれており、現在の状況と同様になっている。
