史跡賀茂別雷神社境内

公益財団法人 京都市埋蔵文化財研究所

この調査は、京都市北区上賀茂本山339番地で計画された賀茂別雷神社宮前広場・駐車場整備事業に伴う発掘調査である。調査地は、賀茂別雷神社（通称「上賀茂神社」）の南西端、神社境内とその西側の道路（府道京都・京北線）を画する土塁の南端に位置する、島状高まりにある。当該地は、史跡賀茂別雷神社境内にあたっており、事前の調査が必要であった。このため、文化庁・京都府教育庁指導部文化財保護課（以下「府文化財保護課」という）・京都市文化市民局文化芸術都市推進室文化財保護課（以下「市文化財保護課」という）と賀茂別雷神社が協議を行い、公益財団法人京都市埋蔵文化財研究所が委託を受け、発掘調査を実施する運びとなった。今回の調査は、島状高まりについて、その構造や年代などを明らかにすることを目的とした。

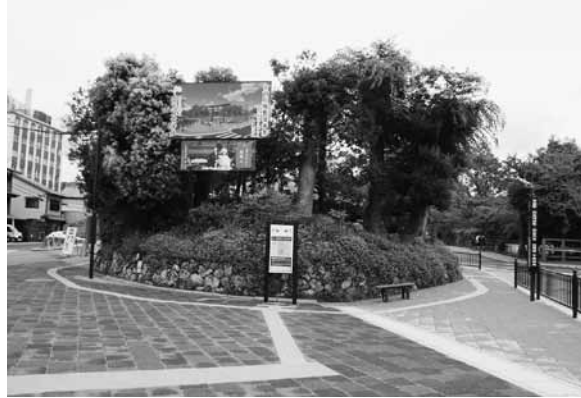
図7 鳥状高まり (南から)

1区は鳥状高まりの北東部、一の鳥居に取り付く朱の忌垣を西へ延長したラインより少し南に位置する。調査区は当初南北1.5m、東西3.7mで設定したが、多くの樹根に阻まれ、予定範囲の掘削が不可能であることがわかった。このため、南半分を調査対象とした。調査区地表面の標高は、鳥状高まりの東側歩道上で83.69m、石垣上端で84.90m、盛り上がり頂部で85.32m、西端で84.38mである。

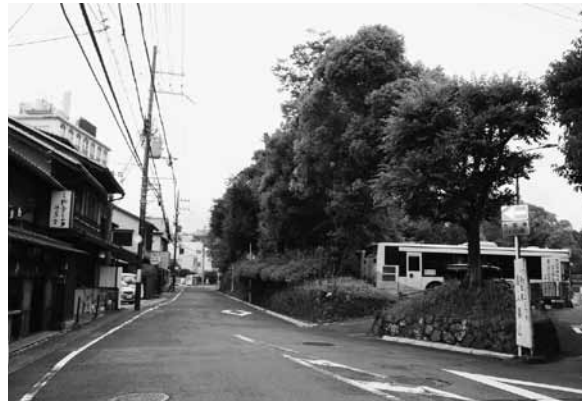
図13 2018年時点での神社西辺の土塁（南から）

調査地は、神社境内とその西側の道路（府道京都・京北線）を画する南北方向の土塁で、道路に面しては石垣が積まれている。この道路の改修が検討されたため、2018年に発掘調査が実施された（図1 - 調査7）。土塁上に調査区を3箇所（南から順に1～3区）設定し、面積は合計13.5㎡である。調査は2018年5月21日から開始し、6月15日に終了した。

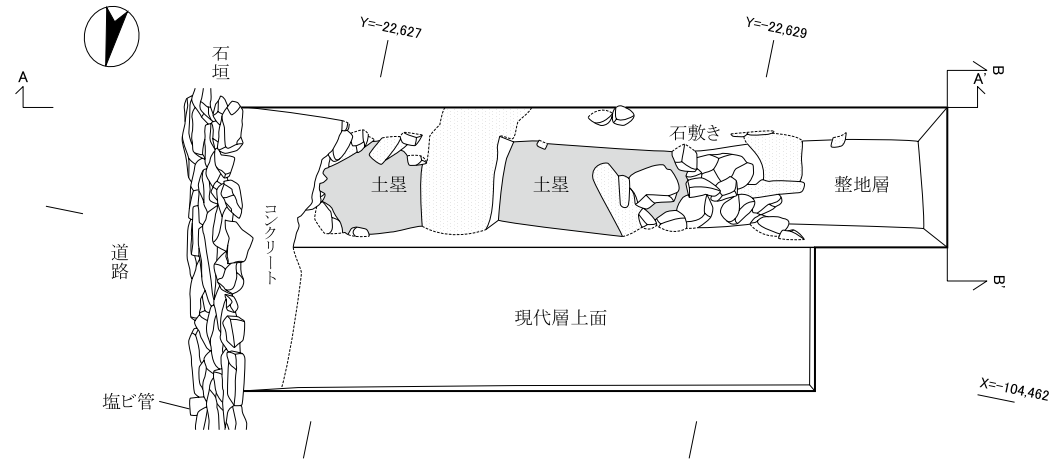
1区遺構実測図(1:40)

表土の腐植土層 (図版1 - 第1層) は厚さ0.3mある。その下層は、径3~10cmの礫が多量に混じる厚さ0.1~0.3mの近現代層 (同 - 第4層) である。その下層は、黄褐色砂泥層 (同 - 第6層) の土塁構築土層となる。この土塁西裾部で石敷き遺構を検出した。この下層では、江戸時代の整地層とみられる固く締まるオリープ褐色砂泥層 (同 - 第7層) を検出した。この下層で、小礫が極少量混じる暗褐色砂泥層 (同 - 第8層) を検出、後述する2区での中世遺物包含層 (図版2 - 第5層) に対応する層と考えられる。最下層 (標高83.74m) は、地山のにぶい黄褐色砂泥層 (図版1 - 第9層) となる。

土塁・石敷き 土塁の検出規模は東西約2.5m、高さ約0.3mで、南北約0.5m分検出した。構築土 (図版1 - 第6層) 上面は固く締まり、中央部で盛り上がる。東側は現代の石垣によって削平される。西裾部では、拳大から人頭大の円礫が敷き並べられた石敷きを検出した。石敷きはオリープ褐色砂泥層 (同 - 第7層) を基盤として西へ傾斜する。石敷きの基底石は褐色砂泥層 (同 - 第5層) に覆われる。第7層は、樹根の影響により確認できなかったが、基底石の掘形埋土か土塁構築土と一連の整地の可能性などが考えられる。石敷きは、土塁の構築土の流出を防ぐために施されたと考えられる。第7層整地層や土塁構築土から江戸時代中期の遺物が出土した。

- 1 10YR2/3黒褐色砂泥 樹根多量、プラスチック混じる(表土)
- 2 2.5Y4/4オリーブ褐色砂泥 径0.5~1cmの礫少量混じる(現代の石垣裏込め上面)
- 3 2.5Y3/3暗オリーブ褐色砂泥(現代の石垣裏込め)
- 4 10YR3/4暗褐色砂泥 径3~10cmの礫多量混じる(近代層)
- 5 10YR4/4褐色砂泥(石敷き基底石覆土)
- 6 10YR5/6黄褐色砂泥 径2~3cmの礫少量混じる、上面固く締まる(土塁構築土)
- 7 2.5Y4/6オリーブ褐色砂泥 径1cmの礫少量混じる、固く締まる(江戸時代整地層)
- 8 10YR3/3暗褐色砂泥 径1cmの礫極少量混じる(中世遺物包含層)
- 9 10YR4/3にぶい黄褐色砂泥 径0.5cmの礫少量混じる(地山)

1区では、西裾部に石敷きを施した土塁を検出した。土塁構築土及び整地層から出土する遺物から、江戸時代中期頃の構築と考えられる。また、石敷きの基底石を検出したことで、西側の端は明確にできた。しかしながら、東端は現石垣の掘形により削平されているため不明で、土塁の東西幅を確定することはできなかった。
