京都市埋蔵文化財研究所発掘調査報告
二〇二一―七

羽束師志水町遺跡・長岡京跡

公益財団法人 京都市埋蔵文化財研究所

本調査は、羽束師橋関連道路（第1工区）整備工事に伴う埋蔵文化財発掘調査である。調査地は、京都市伏見区羽束師水町地内に位置し、集落遺跡である羽束師志水町遺跡に含まれ、また、長岡京左京五条四坊十四町・十五町跡の隣接地でもある。そのため京都市文化市民局文化芸術都市推進室文化財保護課（以下「文化財保護課」という）により発掘調査の指導がなされ、公益財団法人京都市埋蔵文化財研究所が委託を受けて調査を実施することとなった。

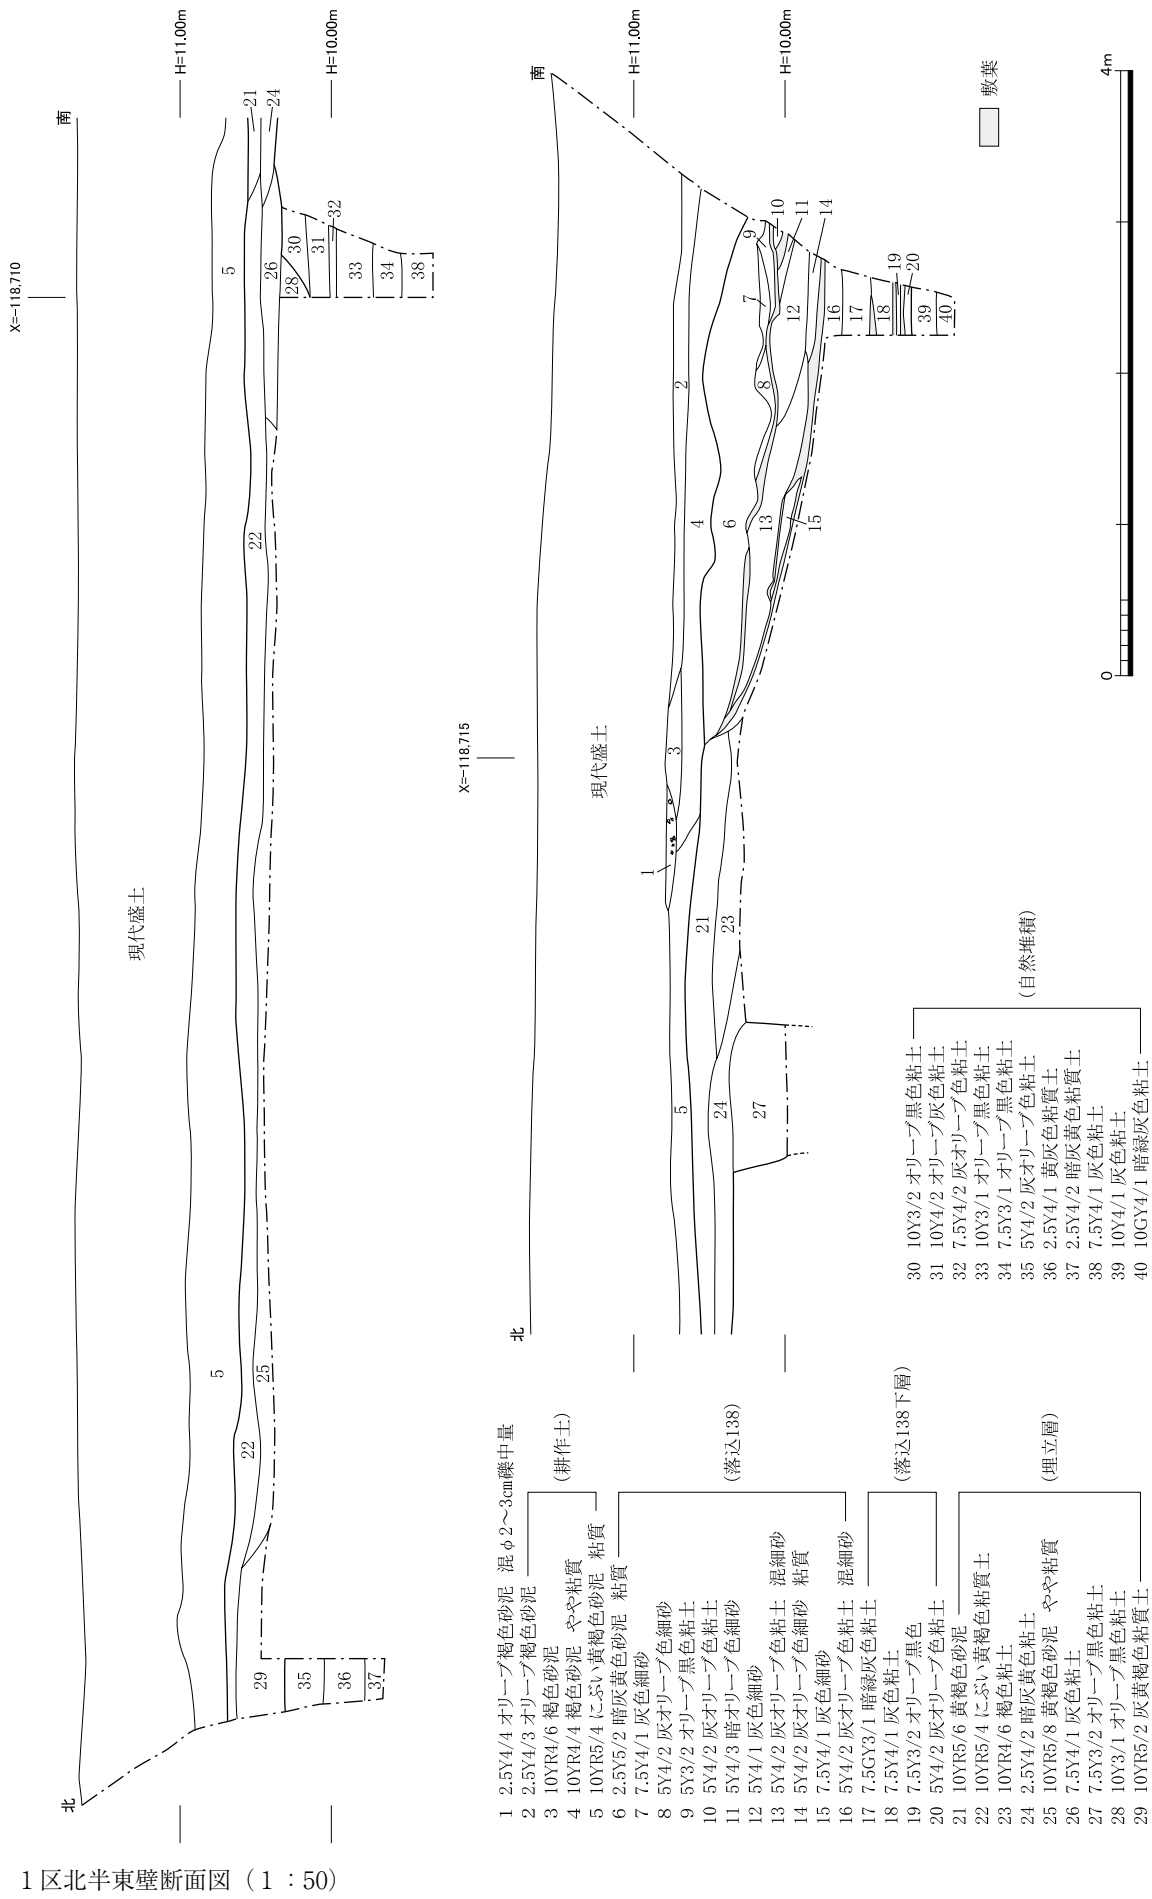
1区北半東壁断面図 (1:50)

基本層序（図版2・3） 地表面標高は11.6m前後である。現代盛土・攪乱が厚さ0.8～1.0m、近代の耕作土が厚さ0.3～0.5m前後である。その下が遺構検出面の近世から近代の埋立層上面であり、標高10.5m前後である。埋立層の下は自然堆積層で、上面の標高は10.2m前後である。

落込137（図版2・17） 調査区北西部で検出した。検出範囲は東西約4m、南北約9mで、西は調査区外に延びる。深さは東から西に深くなり、約1.0mある。埋土は粘土層や砂層が主体で、検出面から約0.2m下には敷葉層が広がる。敷葉層は厚さ0.05～0.1mあり、所々重層になる。敷葉は編んだものではなく、薄めの皮状の材をほぼ同じ方向に並べて面を作り、その上に交差する面を作り、面を何層か重ねている。上面には板や角材などの木材が雑多に散らばる。西羽東師川支流の肩部の落込みを埋め立てた跡と考えられる。

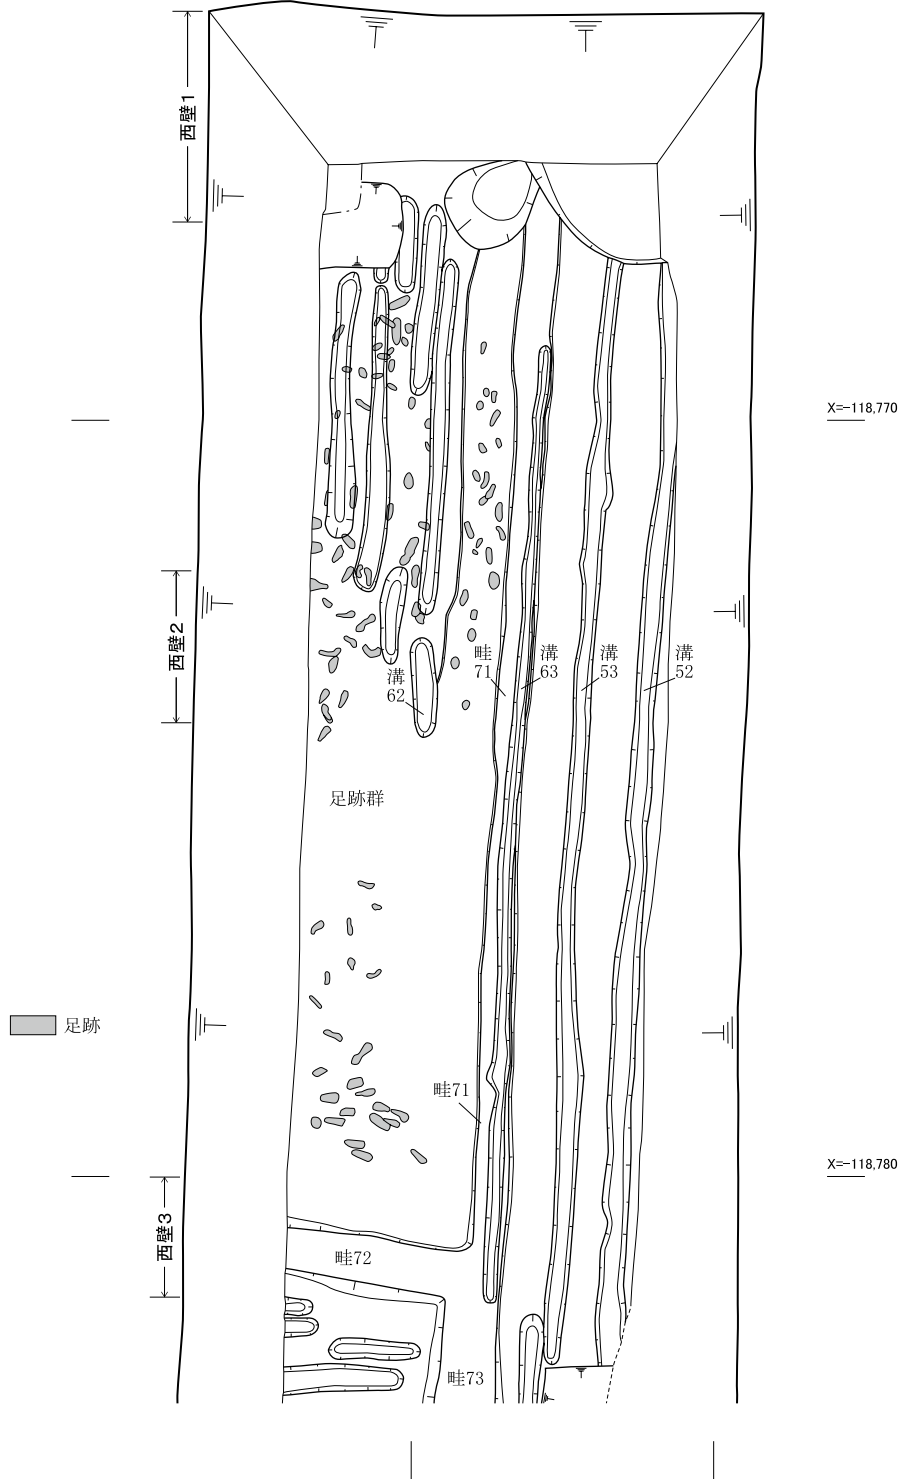
3区平面図1 (1:100)

検出した遺構は畦、耕作溝、多数の足跡群などである。遺構の時期は出土遺物から江戸時代後期と考えられる。

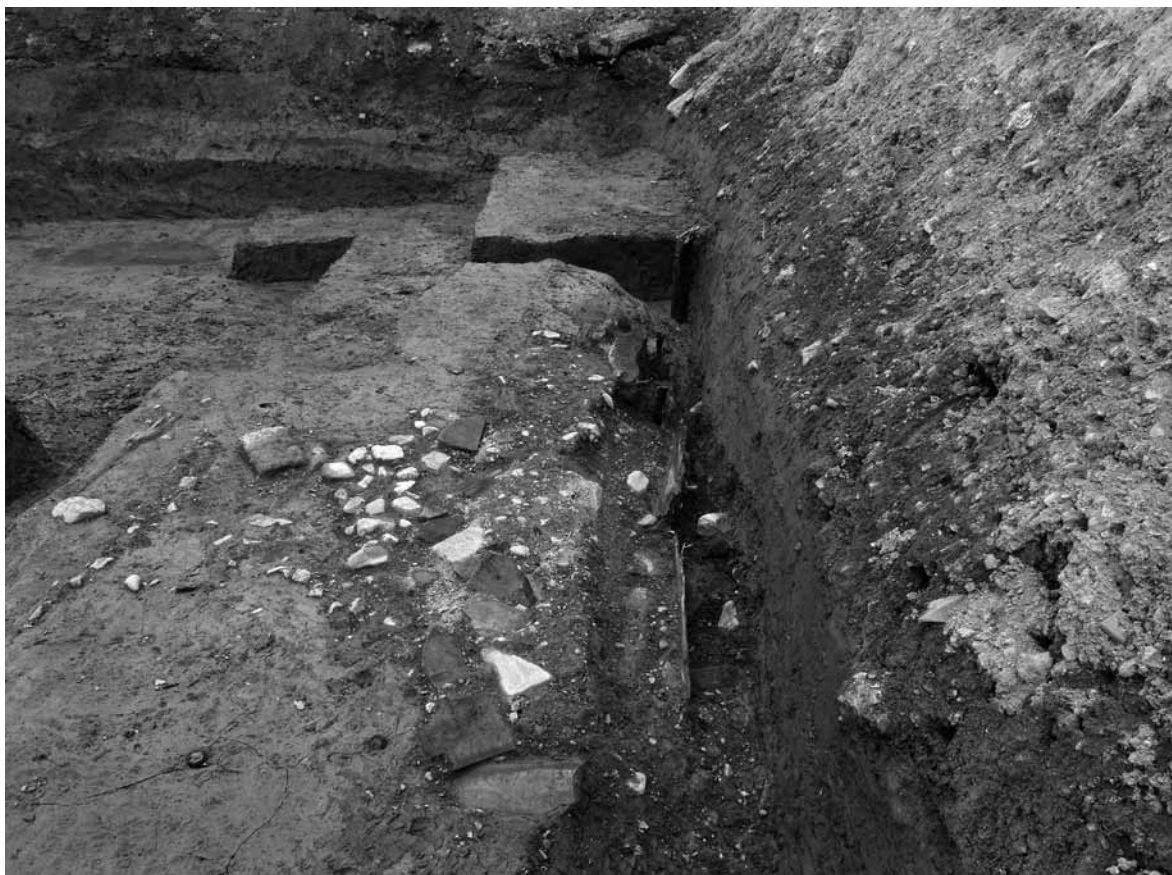
1 1区北半護岸140（北から）

護岸140 (図版3・18) 調査区南西部で検出した。横板と杭列、裏込め層の砂礫層を伴う。護岸の方位は真北よりわずかに東偏する。検出範囲は東西約1.5m、南北約3.5mである。杭は径0.05～0.1m、間隔は0.2～0.4mで一定ではない。横板は厚さ0.05m前後、長さは0.4～0.6mである。

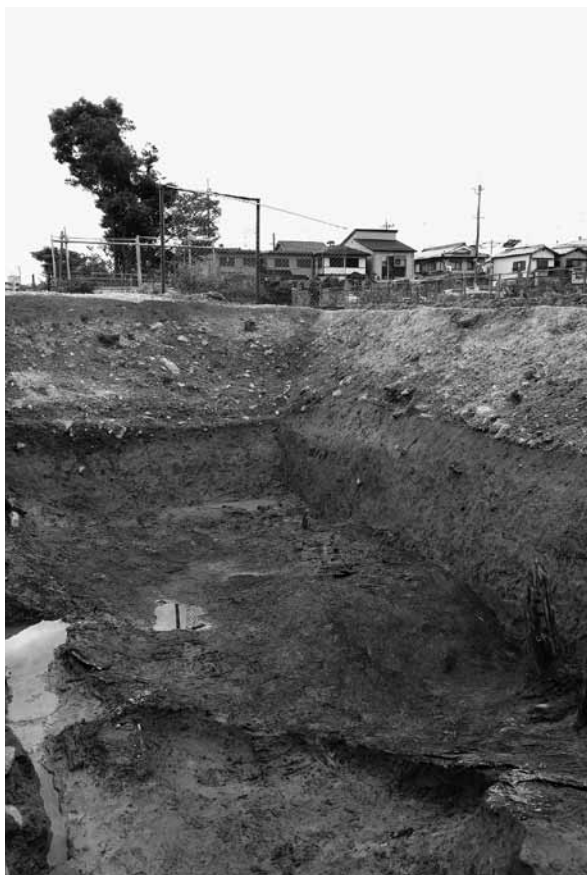
1 1区南半落込131敷葉状況（北東から）

落込131 (図版5・19) 調査区南側で検出した。検出範囲は東西約3m、南北約6mで、調査区外の東西と南へ広がる。埋土は粘土層や砂層が主体で、間に敷葉層がある。敷葉層は1区北半のものと同様に、薄めの皮状の材を交互に重ね、並べて面を作り、何層か重ねている。落込みを埋め立てた跡と考えられる。

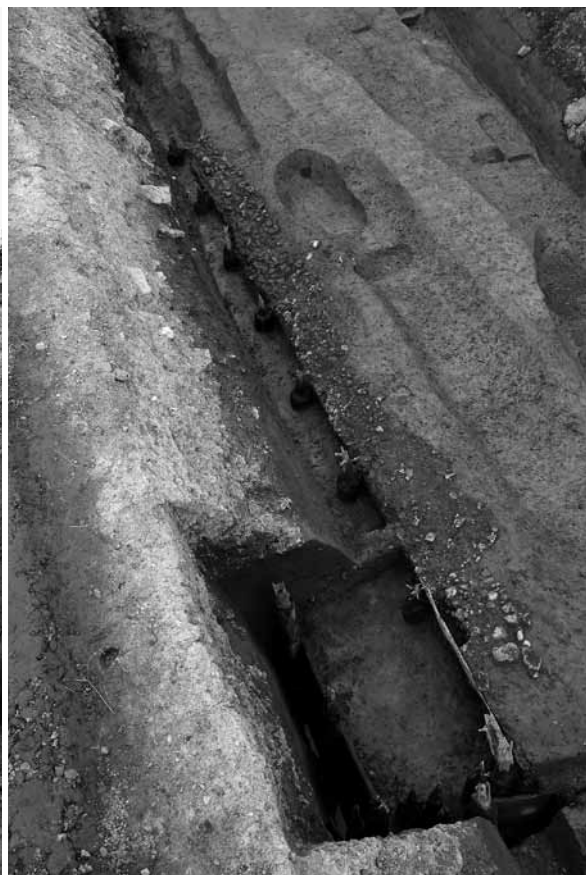
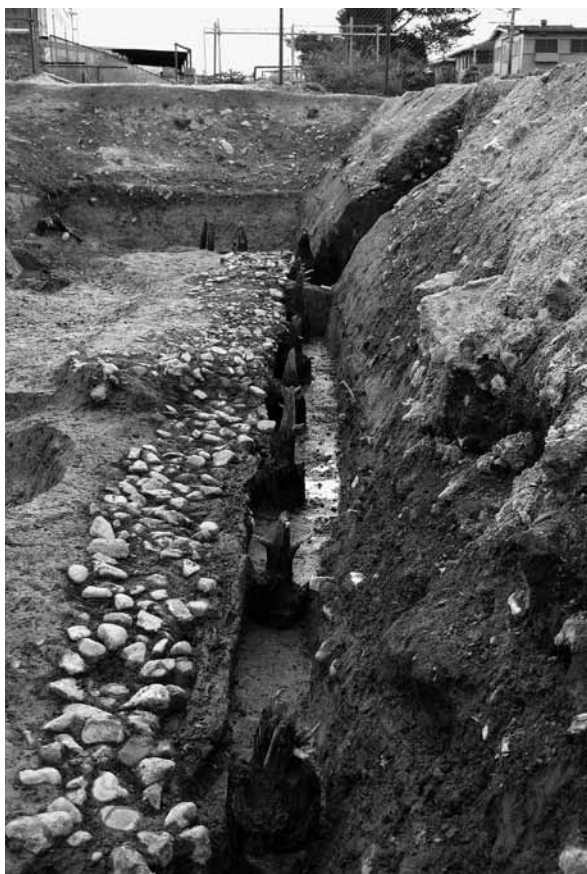
2 1区南半護岸119と杭列123（南西から）

護岸119 (図版6・19) 調査区西側で検出した。横板、杭列、裏込め砂礫層で構築される。護岸の方位は真北より東偏約2.4度である。検出規模は南北約9.5m、東西約0.5mである。横板は厚さ0.05～0.25m、長さ1.5～2.5m、幅0.05～0.15mである。杭は径0.17m前後で、杭の間隔は0.85mと1.0mである。裏込めは砂礫層であり、径0.1m前後の拳大の礫が多量に混じる。

杭列123 (図版6・19) 調査区中央部、護岸119の南端の調査区西壁を拡張して検出した。護岸119杭列と直交する東西方向の杭列と平行する南北方向の杭列がある。東西杭列は、検出長約1.1mで、杭は隙間なく打ち込まれる。杭列の南に横板があり、それをさらに南側に打ち込んだ杭で止める。横板は厚さ0.05m前後、幅約0.3m、長さは約1.2mある。

南北杭列は、検出長約1.5mで、さらに北に延びると考えられる。杭は3本、横板は3段分を検出した。杭の間隔は約0.6m、横板は厚さ0.02m前後、幅0.3m前後、検出長は1.5mあり、さらに南北に延びる。これらの杭列は、護岸119と一連の土留め遺構を考えられる。

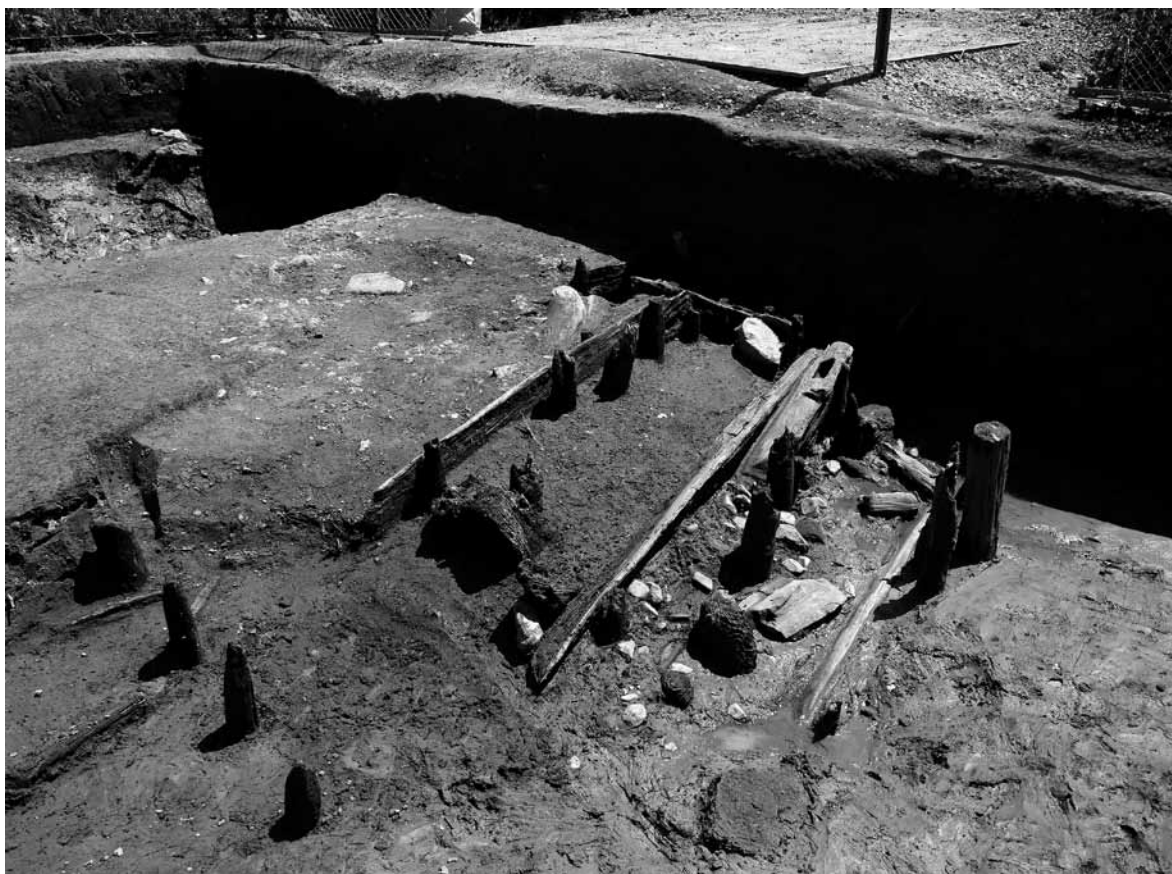
2 2区護岸88（北西から）

護岸88を検出した。3重の杭列と横板や埋め木で構築される。検出範囲は東西約2m、南北約2mで、南は調査区外へ広がる。方位は真北より西偏約5.6度である。杭は径0.05～0.1m、長さ0.5m前後、横板は厚さ0.05～0.1m、長さは0.5～0.9mである。埋め木は径0.05～0.15m、長さ0.3m前後である。護岸88より北側約0.6mには東西杭列がある。4本並び、間隔は不規則である。周囲には埋木や板の破片が点在する。いずれも、落込100を埋め立てる際の土留めと考えられる。

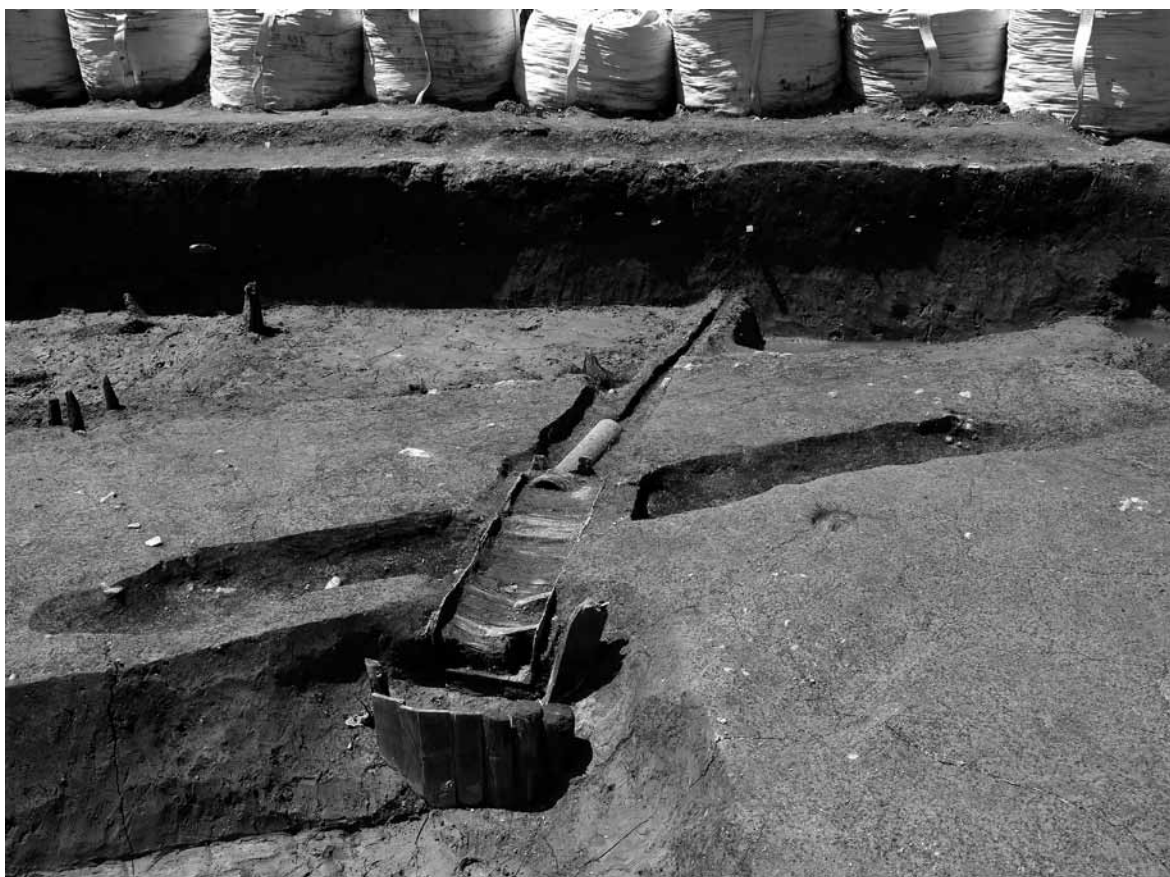
1 2区水路102 (東から)

水路102 (図版10・21) 調査区西半で検出した。池跡109から延びる水路である。幅0.4m前後、深さ0.3～0.5m、検出長は約4mである。西は調査区外へ延びる。池との接合部には、南北約1.1m、東西約0.5mの半円形の水溜め場があり、その中を幅0.2m前後、長さ0.4～0.5mの縦の木板で囲む。水溜め場から、幅約0.3m、深さ約0.25m、厚さ0.05～0.1前後、長さ約1mの木樋が延びる。蓋板の痕跡が残っていた。木樋に土管が接続する。土管は長さ約0.7m、径約0.1mを測る。さらに竹樋が接続する。池跡109からの排水路と考えられる。

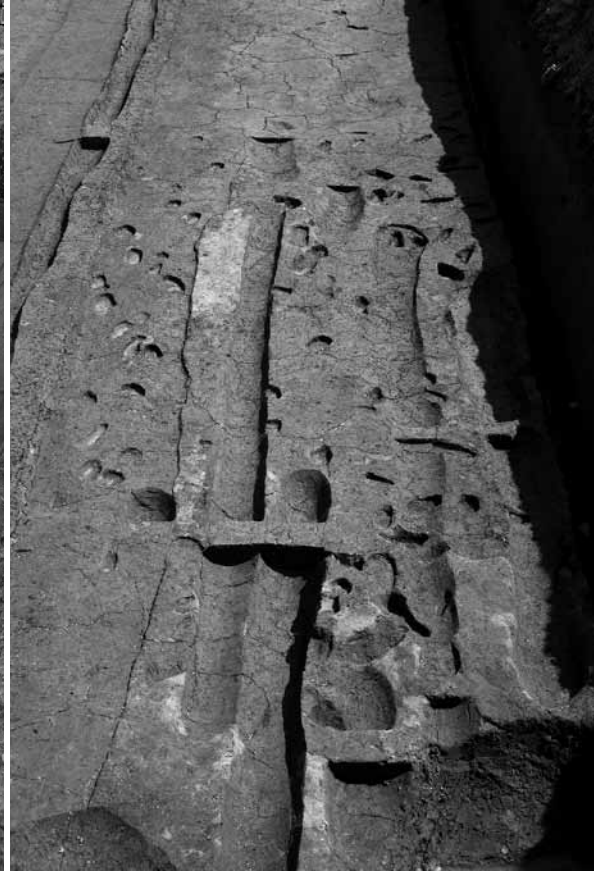
2 3区足跡群 (北から)

足跡群 (図版22) 調査区北西部、畦71と畦72に囲まれた範囲で多数の足跡を検出した。幅0.1m前後、長さ0.1～0.25m前後、深さ0.1m前後である。埋土は砂である。壁断面の検討から耕作土

層の下層部に堆積する砂層直下から踏み込まれていることがわかる。
