京都市埋蔵文化財研究所発掘調査報告
二〇二一―一二

史跡旧二条離宮（二条城）

公益財団法人 京都市埋蔵文化財研究所

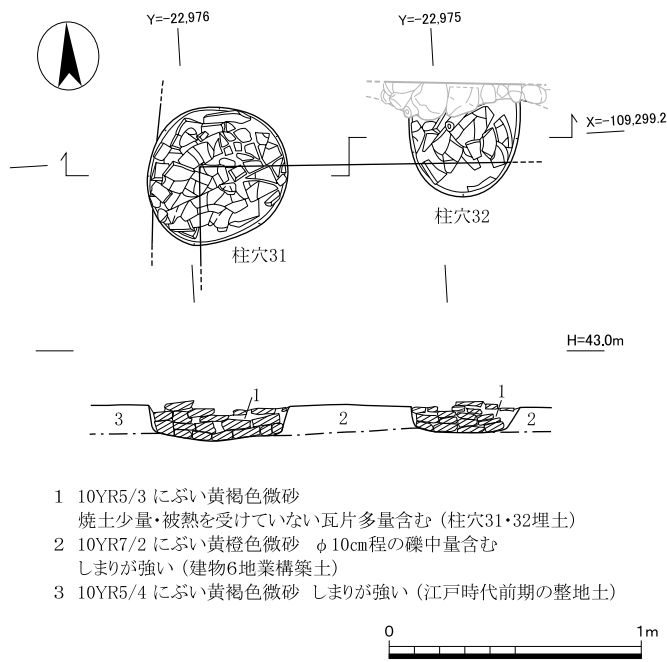
図9 建物6 柱穴31・32実測図(1:30)

建物6 (図9、図版3) 北東隅で検出した建物である。検出規模は南北3.9m、東西1.45m。柱間は約1～2m。南側は土坑3に削平され、東側は調査区外へ延長する。方位はほぼ正方位。柱穴31～34の平面形は円形または楕円形を呈する。検出規模は径0.45～1m。確認のため、柱穴31と32を半裁した。いずれも深さは0.14m。埋土に多量の瓦小片が詰められ、少量の焼土を含む。柱穴31・33・34の上面はわずかに凹んでおり、礎石などを据えた痕跡の可能性はある。完掘していない

- 1 10YR5/3 にぶい黄褐色微砂
焼土少量・被熱を受けていない瓦片多量含む(柱穴31・32埋土)
- 2 10YR7/2 にぶい黄橙色微砂 φ10cm程の礫中量含む
しまりが強い(建物6地業構築土)
- 3 10YR5/4 にぶい黄褐色微砂 しまりが強い(江戸時代前期の整地土)

ため詳細は不明であるが、地業は建物部分全体を一定の深さまで掘り下げ、中の土を固く叩き締めている。瓦を小端立ててならべた箇所を確認したが、溝状掘形は確認できなかった。遺物は被熱を受けていない江戸時代の瓦の小片が出土した。

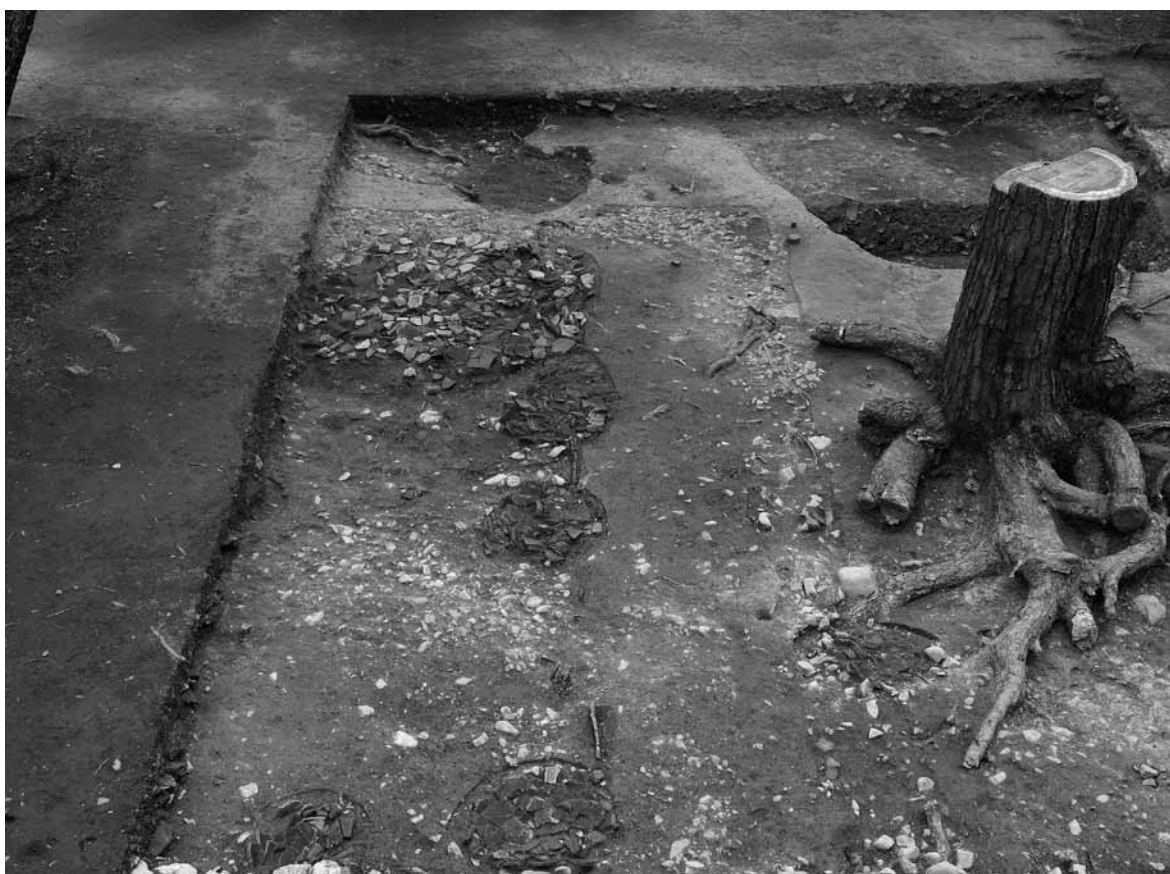
2 建物6・磔敷遺構7検出状況（北から）

礫敷遺構7(図版3) 北東部で検出した。溝状の掘形に礫を充填する遺構である。検出規模は南北5.8m、東西2.9m、礫敷の幅は0.35～0.7m。L字状に建物6の周囲を巡り、北端と東端は調査区外へ延長する。1～5cm程の礫や瓦の小片を固く敷き詰めた上に土を盛る。

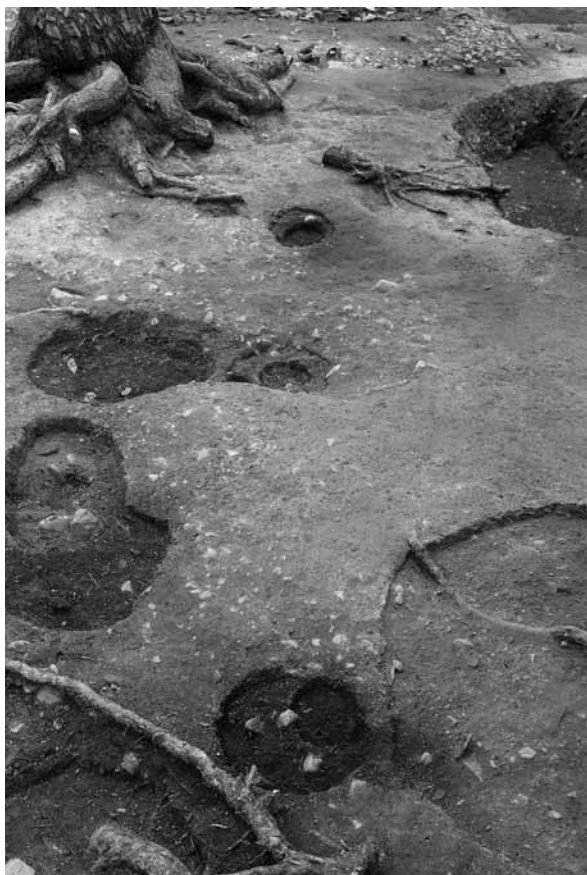
1 柱穴列5検出状況（西から）

柱穴列5(図版4) 西側中央で検出した東西2間の掘立柱の柱穴列である。検出長は3.2m、柱間は1.15～1.75mの不等間隔である。柱穴の平面形は楕円形を呈する。検出規模は径0.25～0.4m。方位は東に対して南に9度振る。柱穴の掘形および柱痕跡の埋土に焼土を含む。遺物は出土していない。

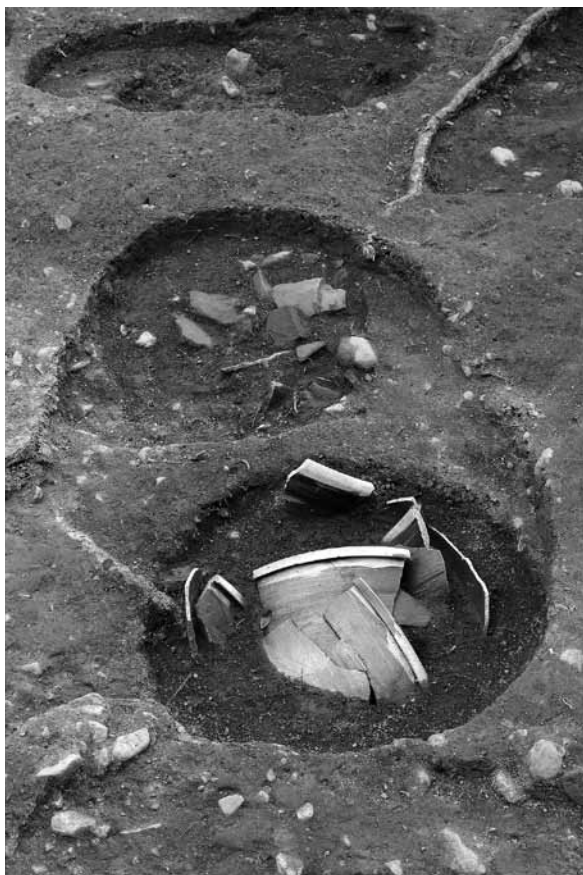
2 埋甕15検出状況（北から）

埋甕15(図版4) 北西部で検出した。平面形は不整形を呈する。検出規模は南北0.7m、東西0.7m。中央には江戸時代後半の甕が据えられる。埋土に多量の焼土を含む。遺物は江戸時代の焼瓦や焼締陶器甕などが出土した。

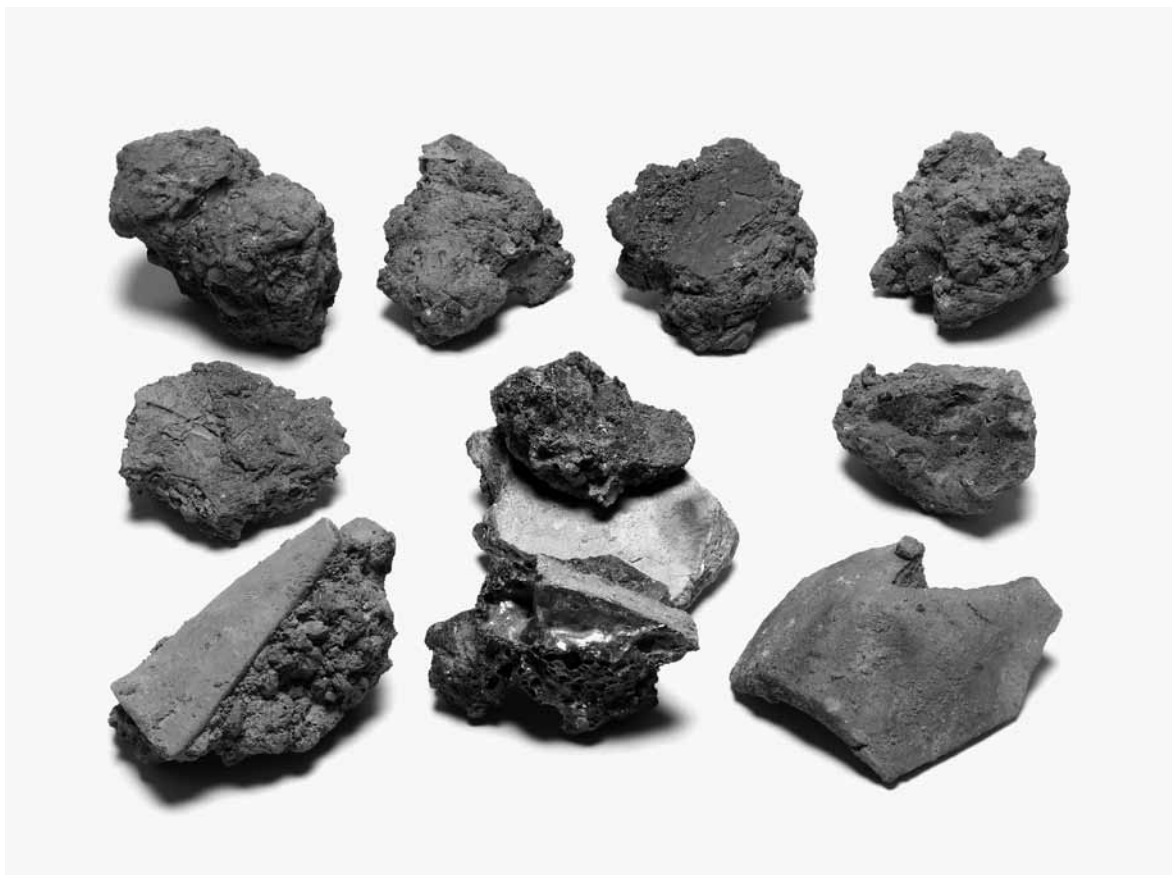
1 被熱した壁土・葺土

1・2区江戸時代末期の整地土より被熱した壁土・葺土が多量に出土した。著しく被熱を受けて、赤褐色・黒褐色に変色している。

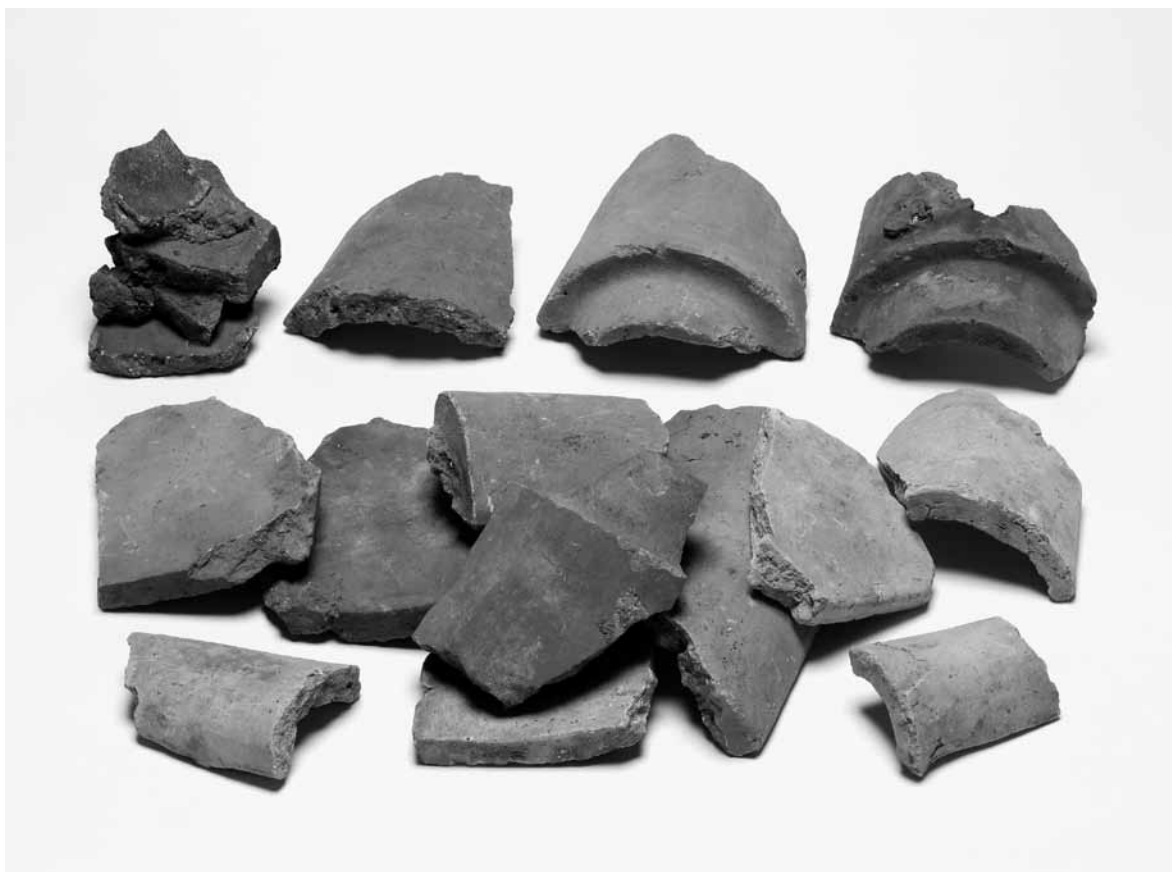
2 被熱した瓦

1・2区江戸時代末期の整地土より被熱した瓦が多量に出土した。焼瓦は燻しが取れ、大きく焼歪んだものが多い (図版6-2)。

廃棄・整地に利用された多量の焼瓦・焼土・焼け歪んだ金属製品などは、天明の大火によって赤褐色や橙色に変色し、変形している。加えて瓦は燻しが剥落していたり、葺土が溶着したものが多量。これらは天明の大火による火災の激しさを示す貴重な資料である（図版6）。
