史跡旧二条離宮（二条城）

公益財団法人 京都市埋蔵文化財研究所

このたび、本丸御殿公開整備に伴う史跡旧二条離宮（二条城）の発掘調査について調査成果を報告いたします。本報告の内容につきましてお気づきのことがございましたら、ご教示賜りますようお願い申し上げます。

京都市埋蔵文化財研究所発掘調査報告 2022-9

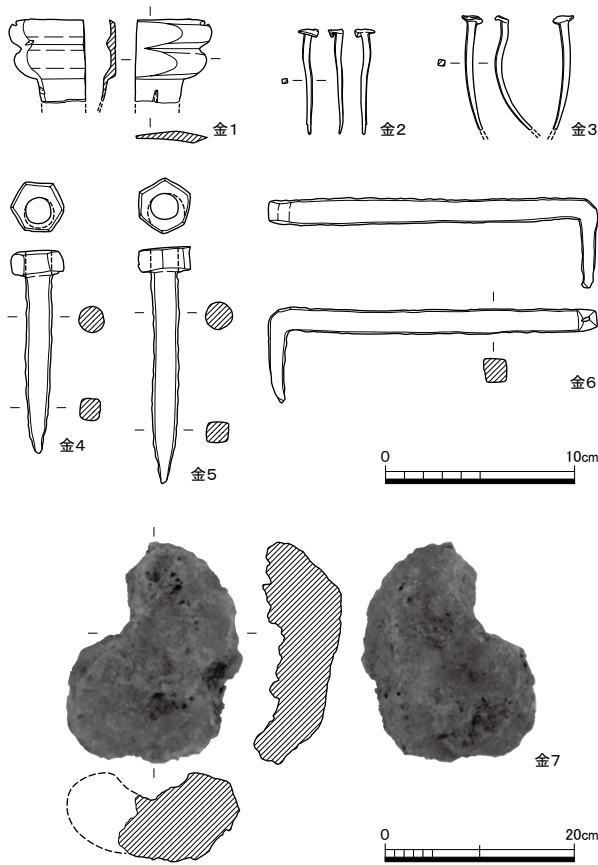
図32 出土金属製品実測図（1：4、金7のみ1：8）

飾り金具(金1) 鋳造製で羽や花卉状の意匠をもつ金具である。青灰色を呈し、比重から鉛と考えられる。用途は不明だが飾り金具の可能性はある。両端には加工痕が確認できる。残存している法量は長辺(45)cm、短辺4.0cm、厚さ0.5cm。重さは39.1gである。8区現代盛土より出土した。

釘(金2～5) 金2・3は頭部を薄く丸めているいわゆる「巻頭釘」である。金2の残存している法量は長さ5.6cm、頭部幅1.1cm、厚さ0.8cm。重さは3.1gである。金3の残存している法量は長さ6.1cm、頭部幅1.1cm、厚さ0.4cm。重さは4.1gである。共に7区の溝状遺構23より出土した。

金4・5は六角形の頭部を持ち、頭部の穴に鍛造の釘を差し込み、頭部を丁寧に叩いて調整している。金4の残存している法量は長さ10.7cm、肩幅2.8cm、厚さ1.4cm。重さは112.9gである。金5の残存している法量は長さ12.5cm、肩幅2.8cm、厚さ1.5cm。重さは129.4gである。共に8区現代盛土より出土した。

鋨（金6） 両先端の爪部がそれぞれ異なる方向に直角になるいわゆる「手違いの鋨」である。残存している法量は長さ17.4cm、肩幅5.1cm、厚さ1.3cm。重さは167.9gである。8区現代盛土より出土した。

椀型滓（金7） 平面形は楕円形。表面の中央部がわずかに窪み、底面は滑らかに丸みをもつ。残存している法量は長さ23.6cm、幅18.8cm、高さ9.4cm。重さは4kgである。3区明治時代の遺物包含層より出土した。
