松ヶ崎廃寺跡発掘調査現地説明会資料

財団法人京都市埋蔵文化財研究所

調査地：京都市左京区松ヶ崎堀町40番地 京都市立松ヶ崎小学校敷地内

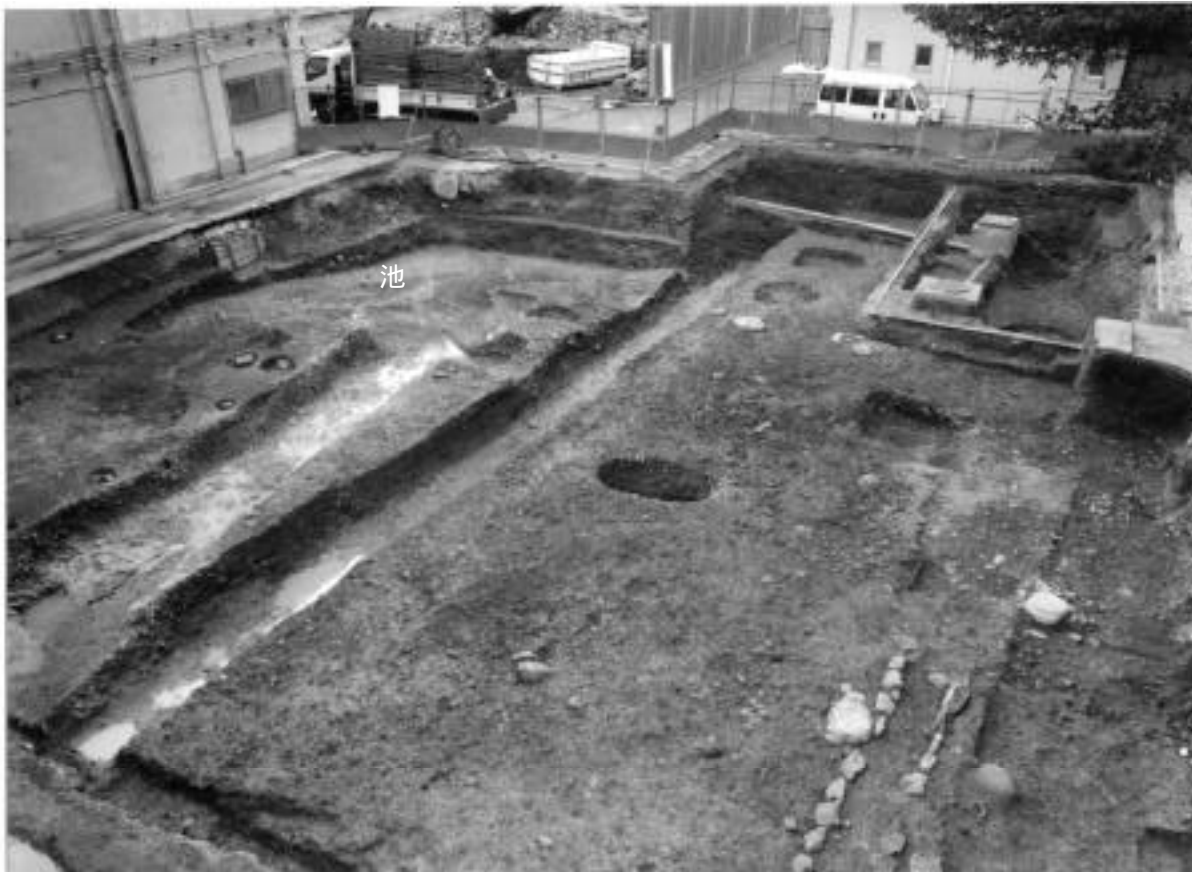
写真1 礎石建物と池跡（北西から）

調査区の北西部で、花崗岩の^{そせき}礎石、礎石据付穴、雨落溝、2列の石列などを検出しました。礎石列はほぼ南北方向を示し、礎石建物の北西部を検出したと考えています。この他、調査区の南西部では、礎石建物と併存したと考えられる池を検出しました。

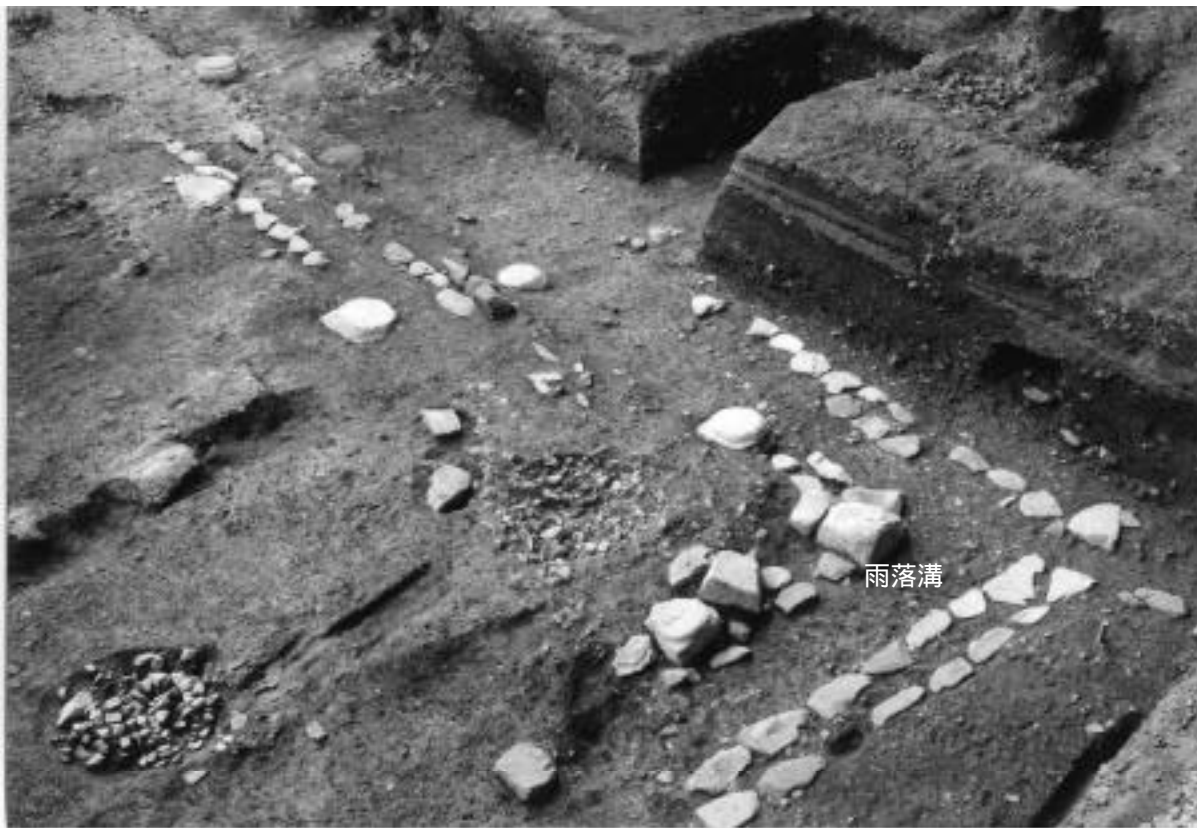
写真2 礎石建物跡（北東から）

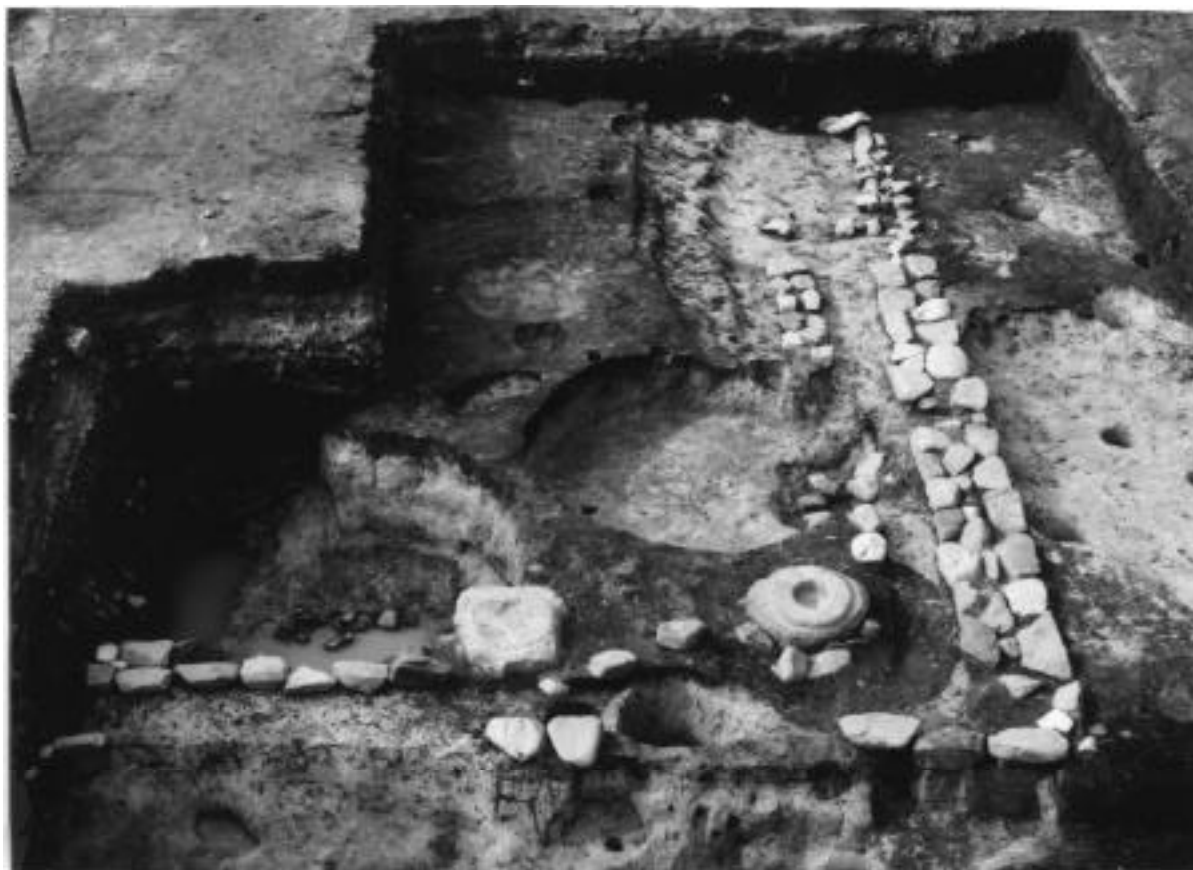
写真3 尊勝寺の建物跡（推定五大堂、南から、1986年調査） 平安時代後期

この建物の廃絶時期については、礎石3・2を覆う泥土層、ならびに土壌161（石列17・18を壊す）から16世紀前半頃の土器が出土していることから、焼失した痕跡などはありませんが、天文法華の乱で廃絶した可能性は高いと思われます。創建時期については、土壌161から平安時代後期の軒丸瓦、東側の土壌66から平安時代後期（11世紀末葉）の土器が出土していること、鳥羽離宮跡や六勝寺跡で検出された建物（写真3・4）に構造が類似することから、平安時代後期まで遡ることは確実でしょう。さらに、礎石1の下部には鎌倉・室町時代（14世紀）頃の土器が、礎石5周辺の整地層中からも14～16世紀の土器が出土しており、修復を重ねながら存続してきたことがわかります。したがって、この礎石建物は、松ヶ崎寺、歓喜寺、そして妙泉寺へと継続した寺院内の一堂宇である可能性がきわめて高いといえます。それが16世紀前半頃いったん廃絶したことは、史料とよく一致します。廃絶の後、建物は厚い整地層で覆われました。この整地層は、建物付近で厚さ0.4m、調査区の南端で厚さ1.2mあり、さらに南へ続きます。1993年の調査で出土した東西・南北方向の石垣は、今回の整地層の先端部に造成されたものであったと思われます。厚い整地と石垣の構築は、天正年間の妙泉寺再興の際の造成工事と考えてよいでしょう。そうすると、今回の調査の所見は、松ヶ崎寺から妙泉寺へ、妙泉寺の廃絶、そして再興、現在の松ヶ崎小学校へという当地の歴史的な変遷と実によく一致することとなります。

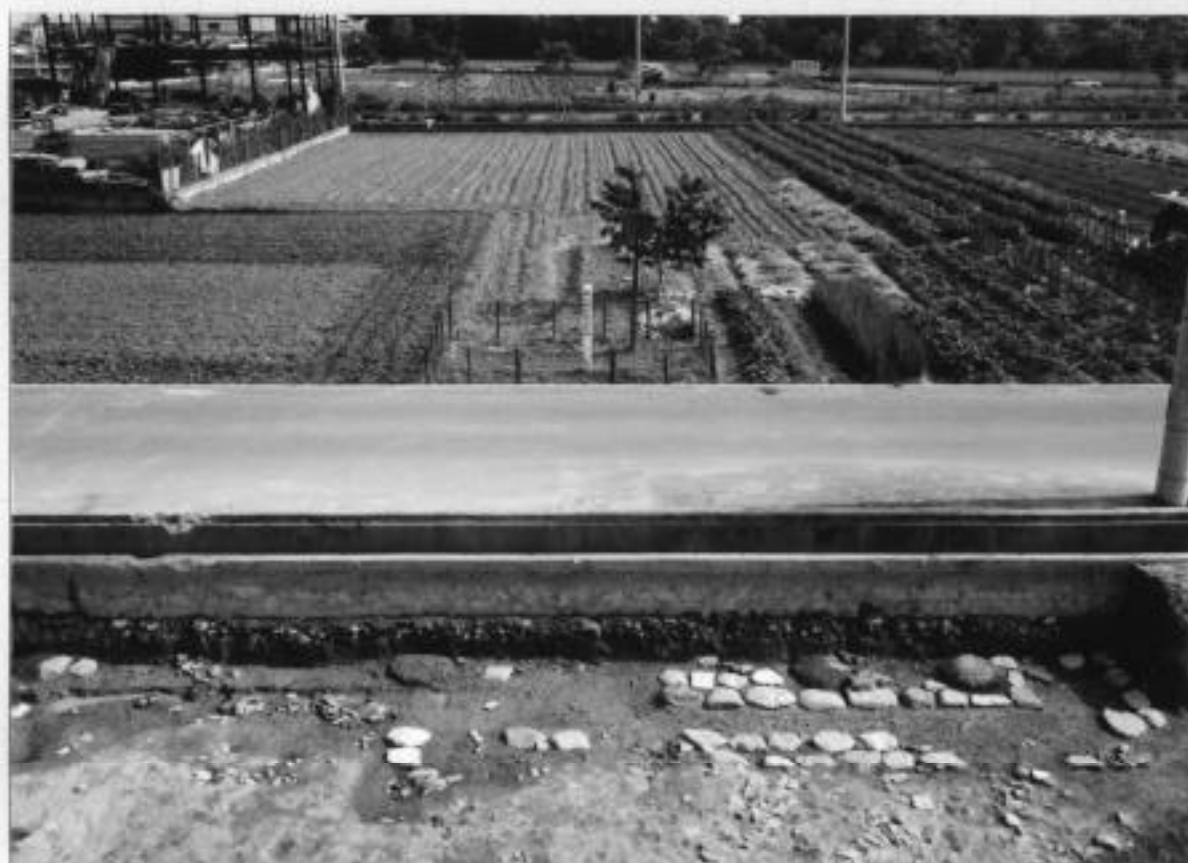
写真4 鳥羽離宮跡第75次調査の建物跡（北から、1982年調査） 平安時代後期
