## 史跡慈照寺(銀閣寺)旧境内発掘調査現地説明会資料

2008年1月21日

慈照寺・財団法人 京都市埋蔵文化財研究所

所在地:京都市左京区銀閣寺町二番地慈照寺(銀閣寺)境内

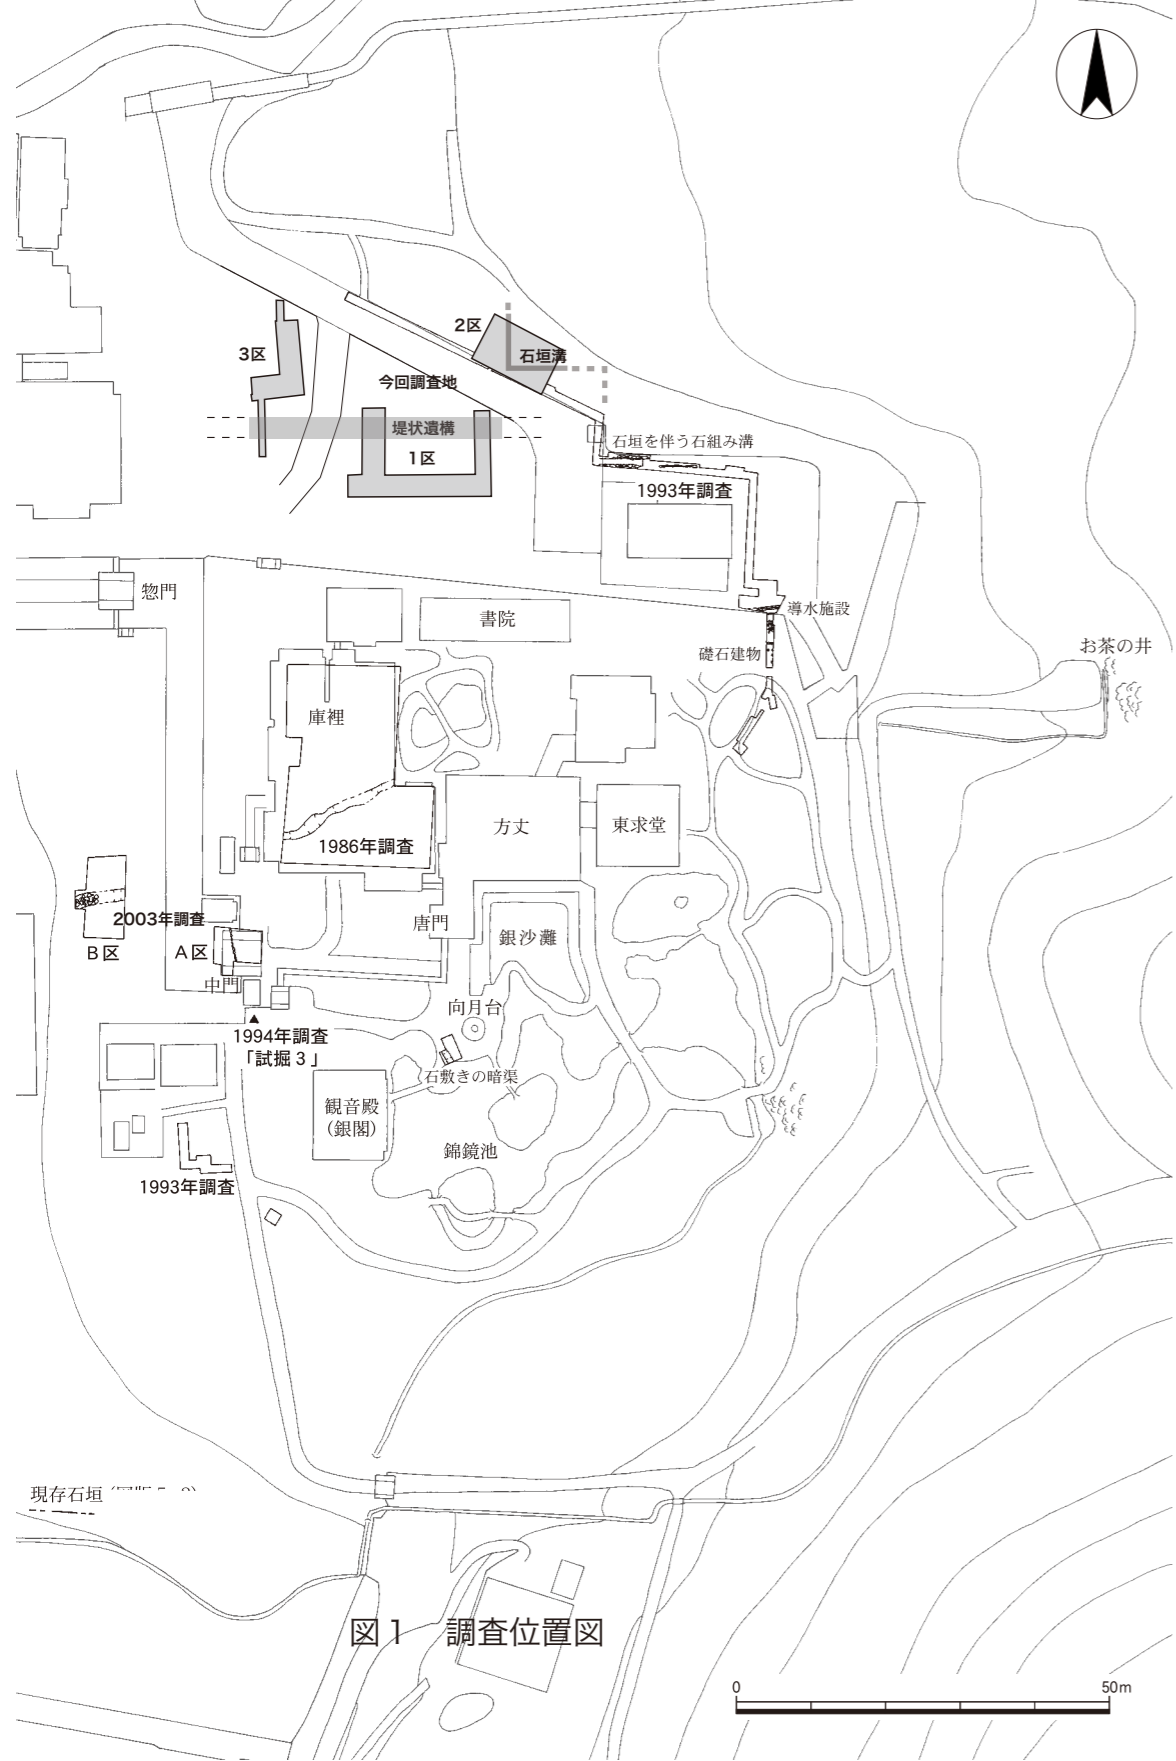
写真2 3区堤状遺構(北から)

1区の2箇所と3区の計3箇所で、堤状遺構を検出しています。基底部の幅250～300cm、高さ80～100cmあり、復元すると30m以上にわたって、正確に東西方向に延びています。堤状遺構の盛土から出土した土器の型式や地層の状況から、15世紀後半(室町時代後期)に構築された遺構と考えられます。堤状遺構の北側には石垣を壊した洪水の砂層が全面的に広がっていますが、南側には洪水砂層は及んでいません。調査区の南側にあった東山殿や慈照寺の主要な建物を、洪水や流入砂の被害から守る役割をもった遺構と考えられます。また、石垣と堤状遺構の間の空間は、砂溜まりや遊水地状の空閑地となっていたようです。

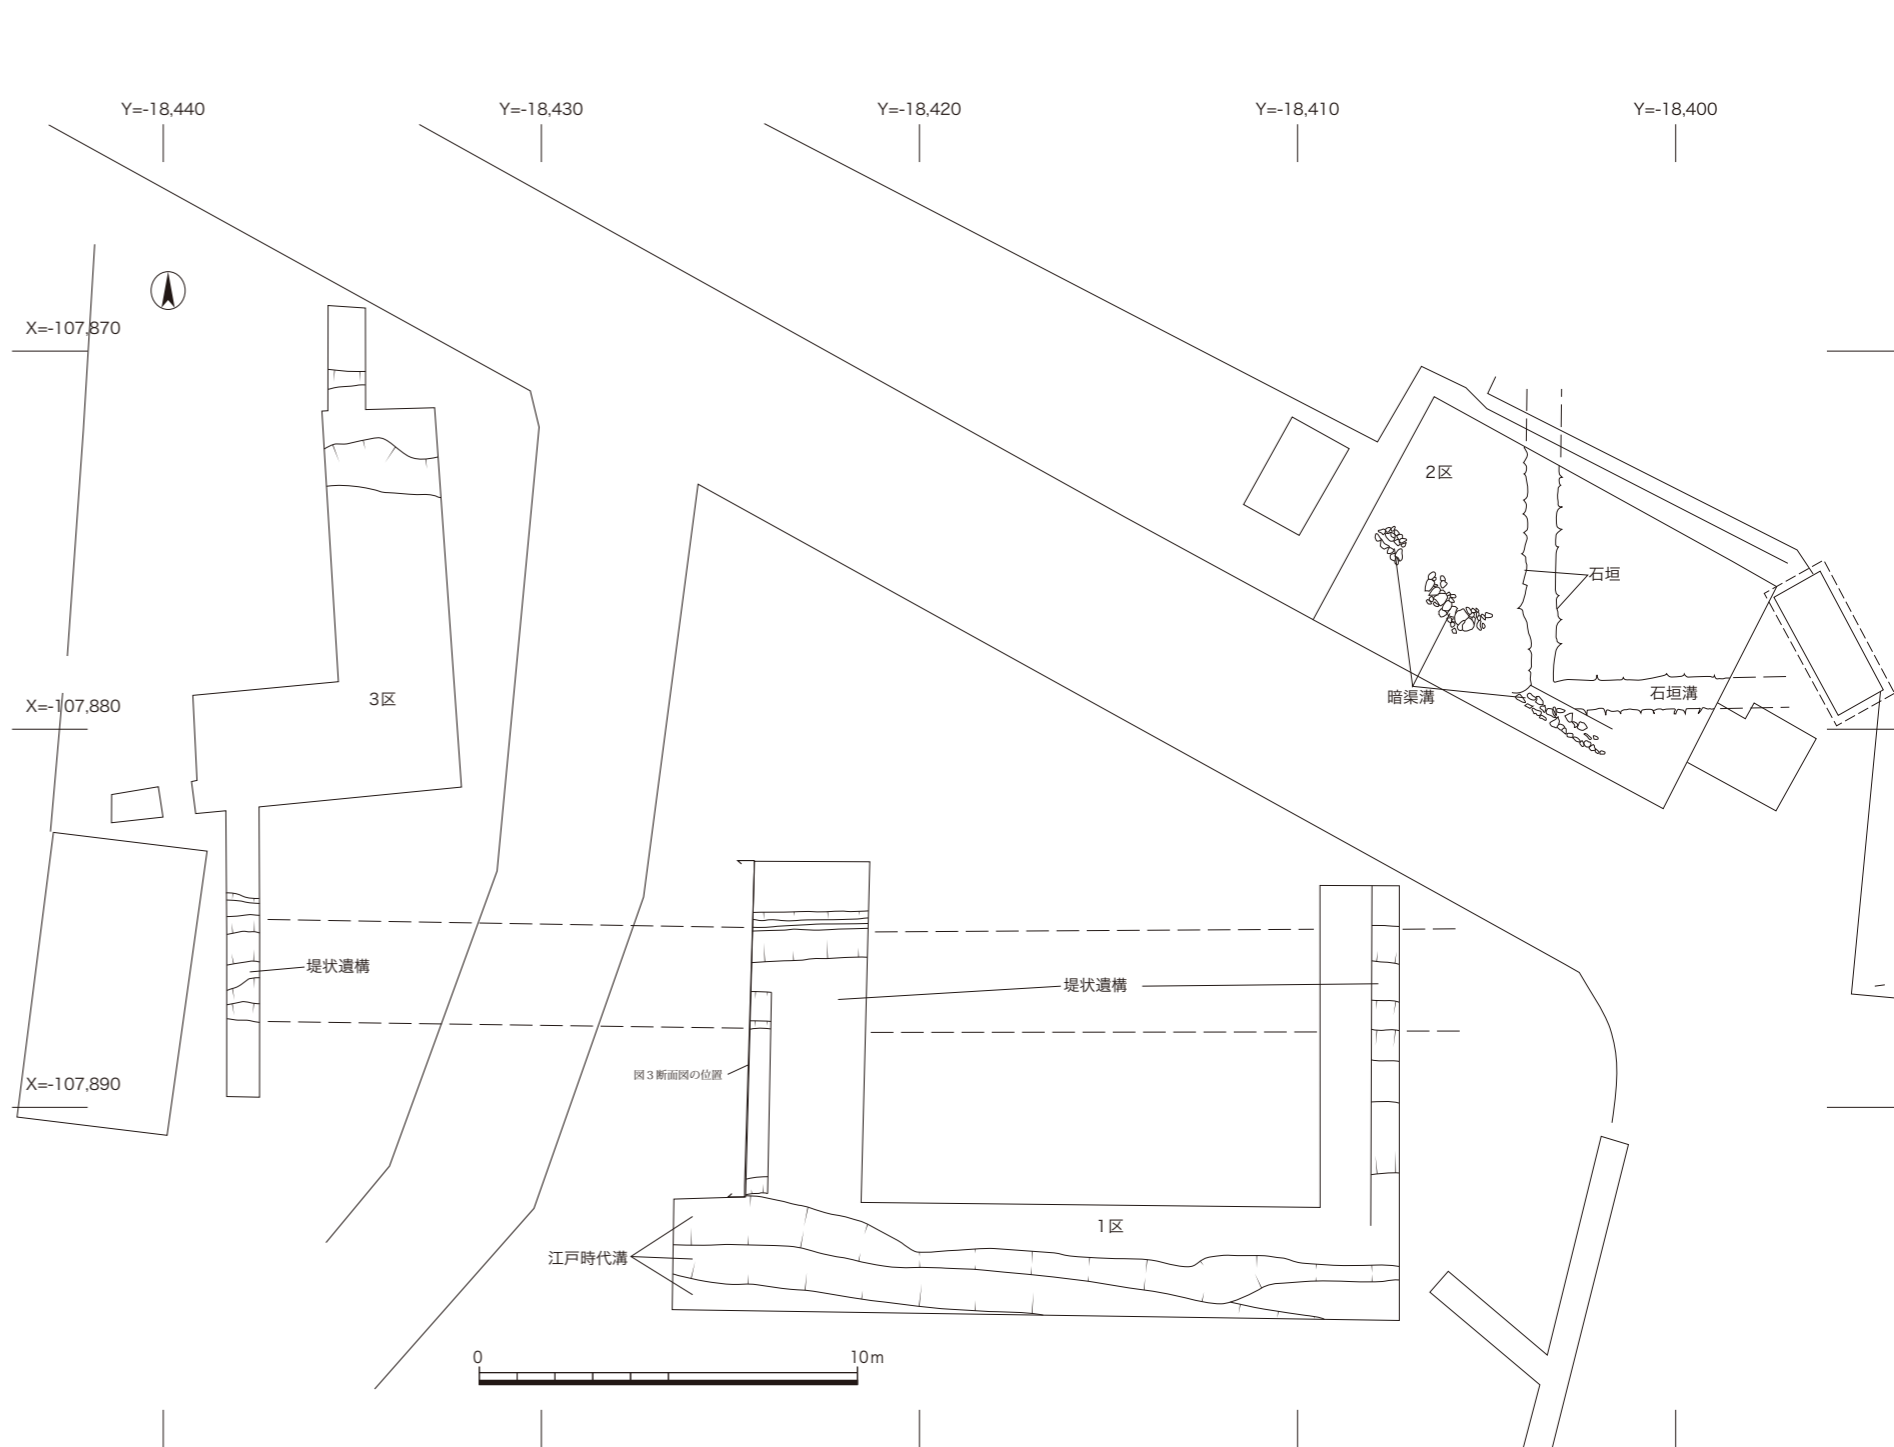
- 1 現代層
- 2 明治から昭和初期の地層
- 3 江戸時代後期の地層
- 4 江戸時代前期の地層
- 5 16世紀の地層
- 6 16世紀の地層(洪水の砂層)
- 7 堤状遺構
