教王護国寺（東寺）旧境内現地公開資料

所在地 京都市南区大宮通八条下る九条町 399-35

調査期間 2009年5月25日～2009年7月4日（継続中）

調査機関 (財)京都市埋蔵文化財研究所 <http://www.kyoto-arc.or.jp/>

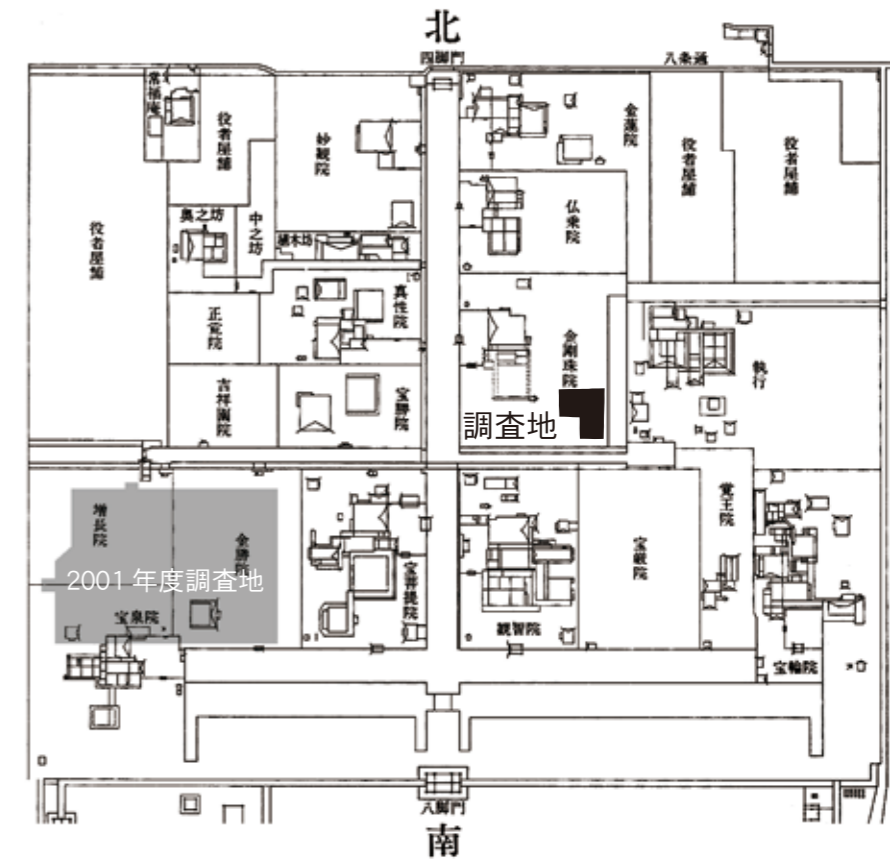
図2 東寺 子院古図

調査地は、西は櫛筒小路、南は針小路に面した、平安京左京九条一坊十六町にあたります。この十六町には、東寺の経営にかかわる政所院や賤院という、事務管理を行う施設が置かれていたものと考えられています。中世には調査地を含む東寺北側には、大小多くの子院が建てられはじめます。江戸時代の寛永十四年の東寺境内の絵図には、調査地は金剛珠院という名称の子院が図示され、地割りや建物配置などが詳細に記載されています。子院の状況については、2001年度に実施した洛南高校の校舎建て替えに伴う調査において、室町時代から江戸時代の子院の変遷や区画の一部を明らかにしています。今回の調査も、その成果を踏まえ、中世から近世の子院の状況を確認し、さらに伽藍北側での平安時代の実態を明らかにすることを目的に調査を実施しています。

現地表下の深さ 0.3m～0.4m の面で調査区北側において、礎石及び根石群を発見しました。江戸時代後期から幕末期の東西棟の建物で、規模は東西約 13m、南北は 3m 以上で、さらに北に延びています。また、建物から 5m 南には布掘状の塀ないしは柵とみられる遺構が残っていることもわかりました。この建物は、絵図に示された金剛珠院との関連が考えられます。

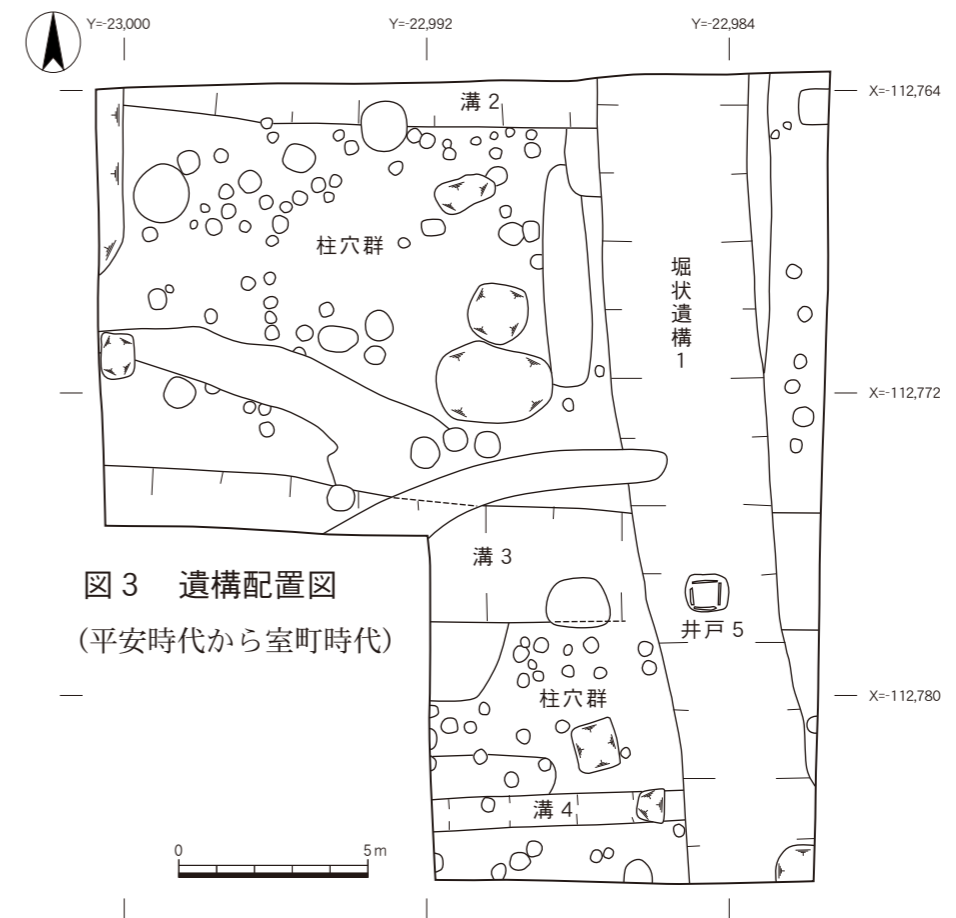
図3 遺構配置図
(平安時代から室町時代)

続いて江戸時代の厚い整地層を掘下げた面で、平安時代後期から室町時代の遺構を現在調査しています。調査区東端では、室町時代の南北方向に掘られた幅約 4m、深さ 0.7m の堀状遺構 1 を南北 22m にわたり検出しました。堀状遺構の西側では、溝や柱穴が数多くみられます。溝には、北から東西方向に溝 2～4 がありますが、溝 3 は幅 3m、深さ 0.5m の平安時代後期のものであることがわかりました。溝 2 と溝 4 との間は 19m あります。その間には柱穴が多数あり、建物としてまとまるか検討中です。また、堀状遺構 1 内の南側の底には、平安時代の一辺が 0.8m の方形木柵井戸 5 の基底部分が、残っていることも判明しました。

江戸時代後期の建物は、江戸時代中期の絵図に示された金剛珠院との関連が考えられます。室町時代の堀状遺構、溝、柱穴群は、溝によって区画された建物が想定される子院の存在を示す遺構として重要です。また、平安時代後期の東西溝、井戸、柱穴群は、平安時代の政所院にかかわる遺構とみられます。
