革嶋館跡現地公開資料

2009年9月26日

所在地 京都市西京区川島玉頭町

調査機関 （財）京都市埋蔵文化財研究所

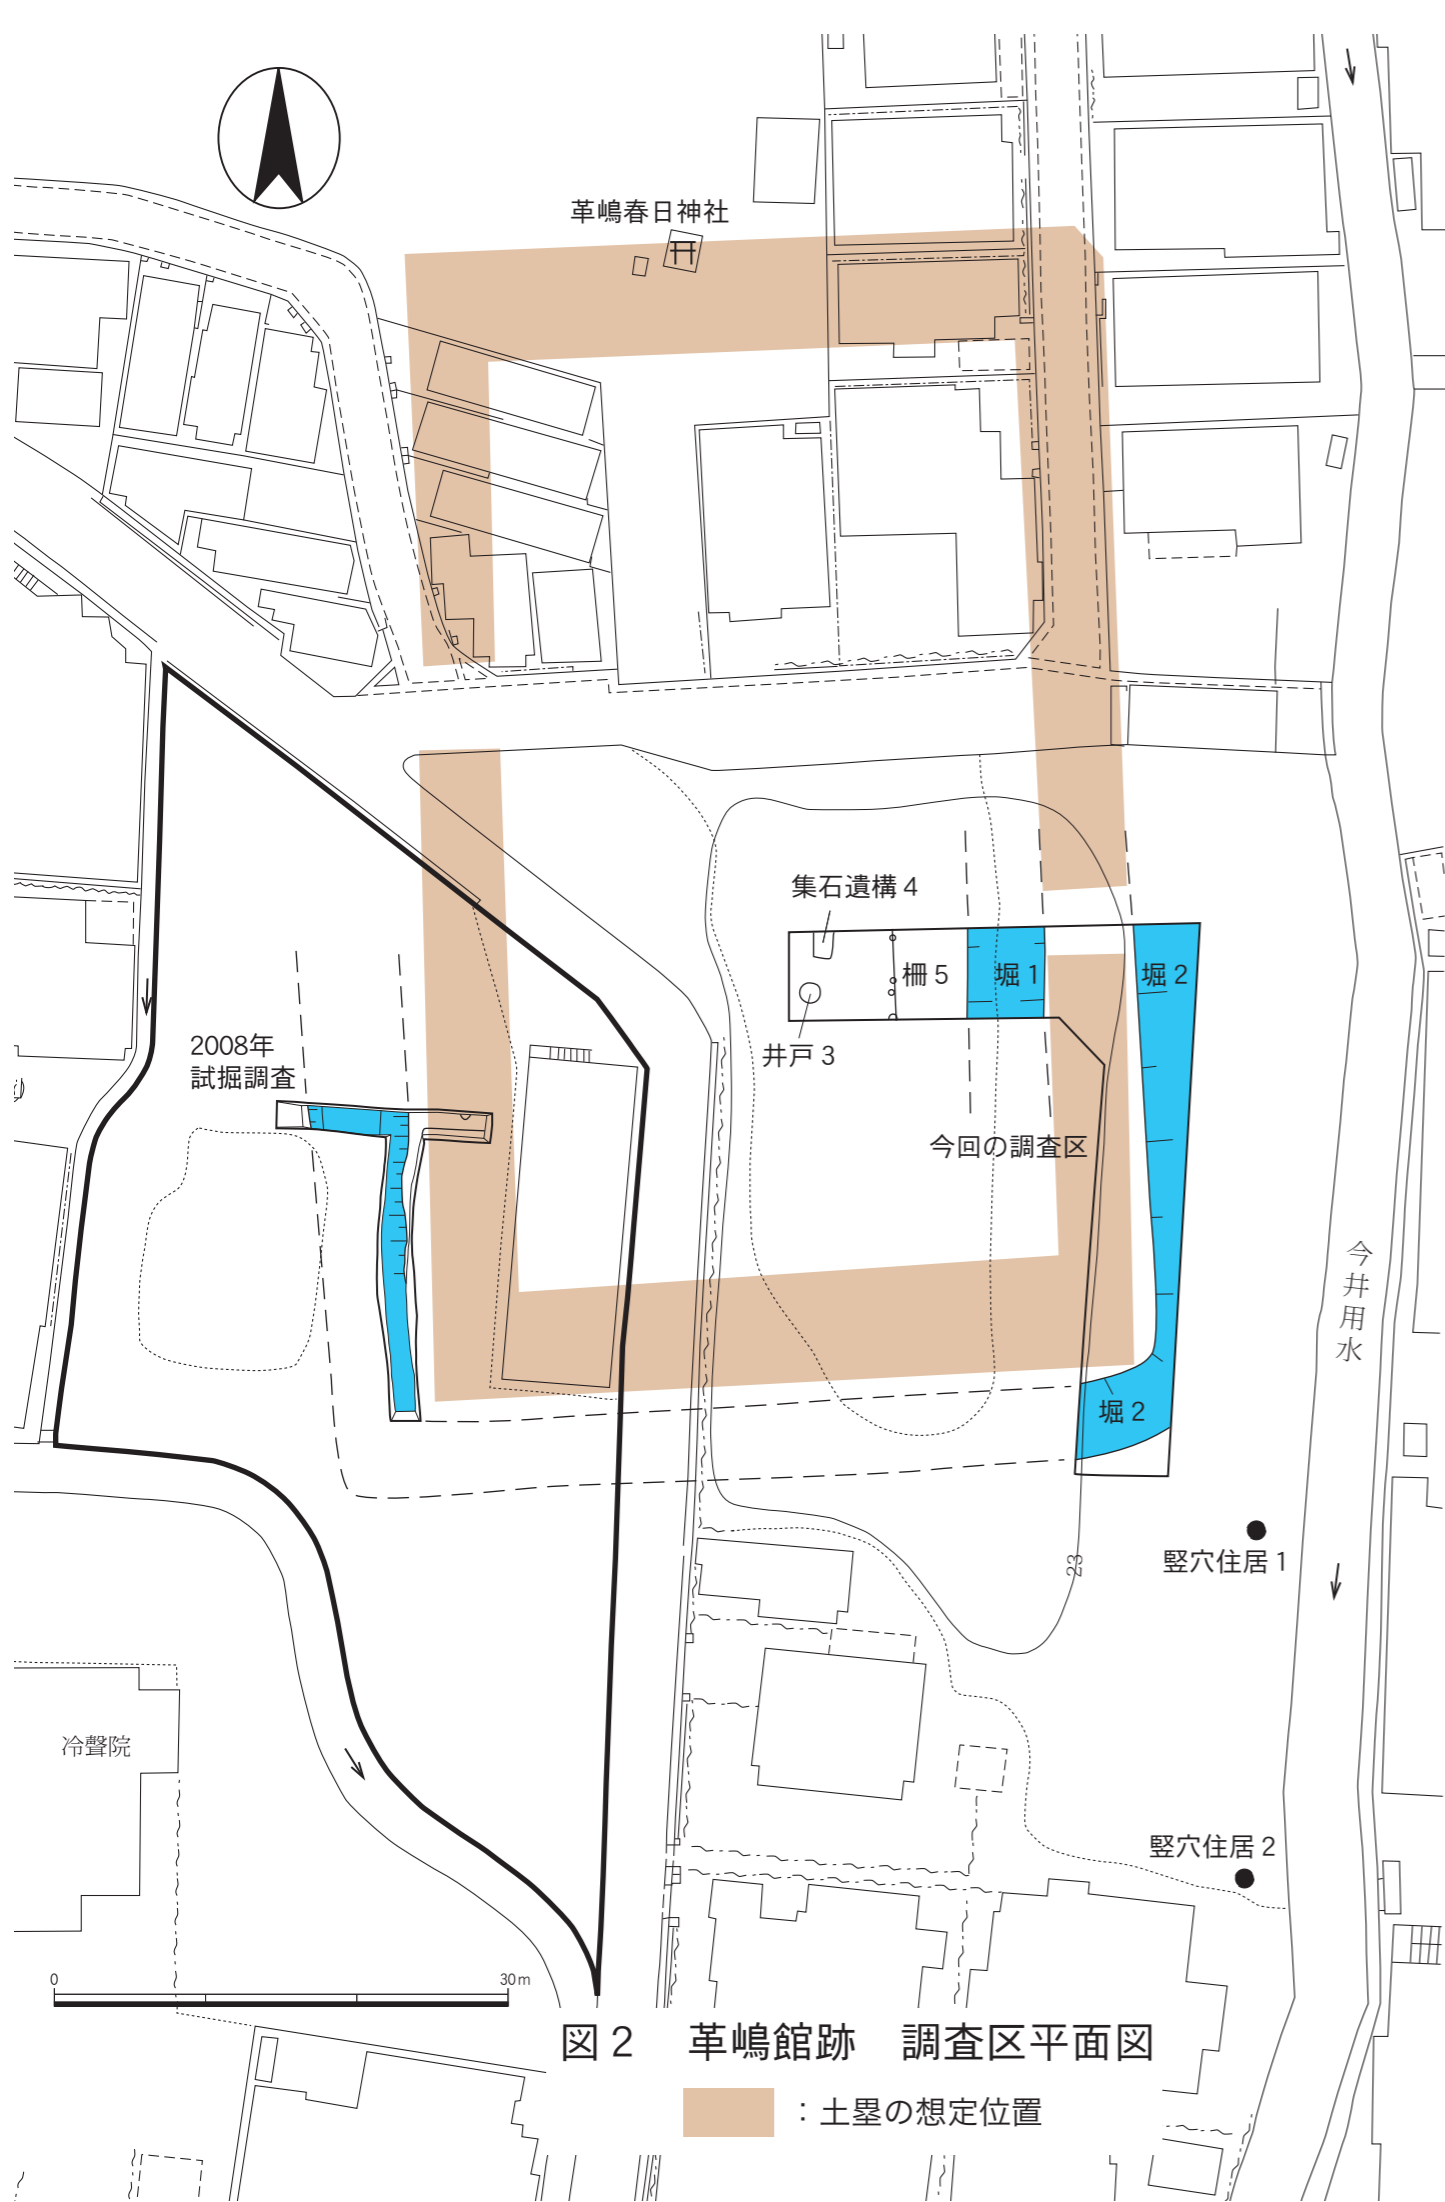
図2 革嶋館跡 調査区平面図

■ : 土塁の想定位置

調査成果 調査区北側の現地表下0.7m～0.8mで、南北方向の堀1を発見しました。堀の時期は室町時代後期から江戸時代で、規模は幅約5m、深さ2mで、さらに調査区外に延びています。また、堀1から約7.5m東にも南北方向の堀2が残っていることがわかりました。堀2は幅4m以上、深さ1.6m～1.8mで、東肩部は調査区外に延びています。調査区南端で西に屈曲しており、調査区外の西約47mで行われた試掘調査において確認された南北方向の堀につながると考えられます。堀2は絵図に示された館の南東部の区画と考えられます。また堀1の西側には井戸3、集石遺構4、柵5、柱穴群などがみられ、館内の施設とみられます。

まとめ 堀2は、江戸時代の絵図に示された革嶋館の南半部の区画を示す外堀と考えられます。堀2と試掘調査で見つかった西側の南北堀との内幅は約47mです。土塁については堀1・2間に造作されていたと推定されますが、すでに削平されていました。堀1は内堀と考えられますが、調査区外の南側の状況が明確でないことなどから、今後の検討課題です。堀1西側の室町時代の井戸、集石遺構、柱穴などは、館内部の建物配置や施設の状況を考える上で重要な遺構です。
