寺町旧域(妙満寺跡)発掘調査現地説明会資料

公益財団法人京都市埋蔵文化財研究所

2016年2月27日

所在地：京都市中京区押小路通河原町西入榎木町

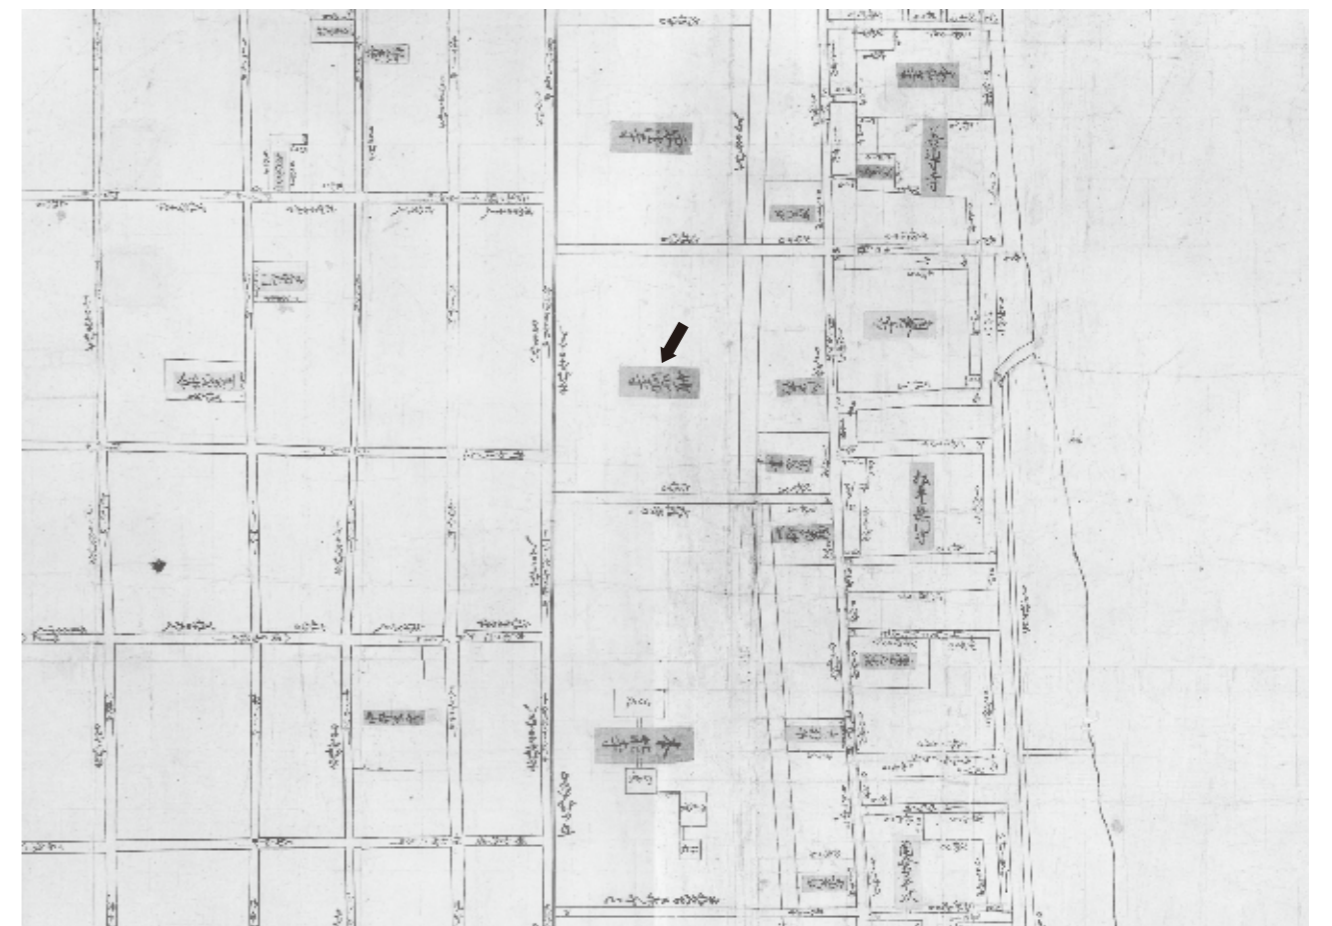
寺町内における妙満寺の位置 『洛中絵図』より

調査地は、豊臣秀吉が築いた御土居の内側、寺町通の東側に沿って設けられた寺院街区にあたり、南に本能寺、北に要法寺(現在、東山三条)が接していました。また、平安京の東京極大路東側に面する場所でもあります。今回の調査目的は、妙満寺が天正11年(1583)に四条堀川から当地に移転してきてから、昭和43年に岩倉へ再移転するまでの約400年間の変遷を明らかにすることにあります。
