## 相国寺境内発掘調査現地説明会資料

平成16(2004)年10月24日

調査地 京都市上京区今出川通烏丸東入相国寺門前町701

調査主体 財団法人京都市埋蔵文化財研究所

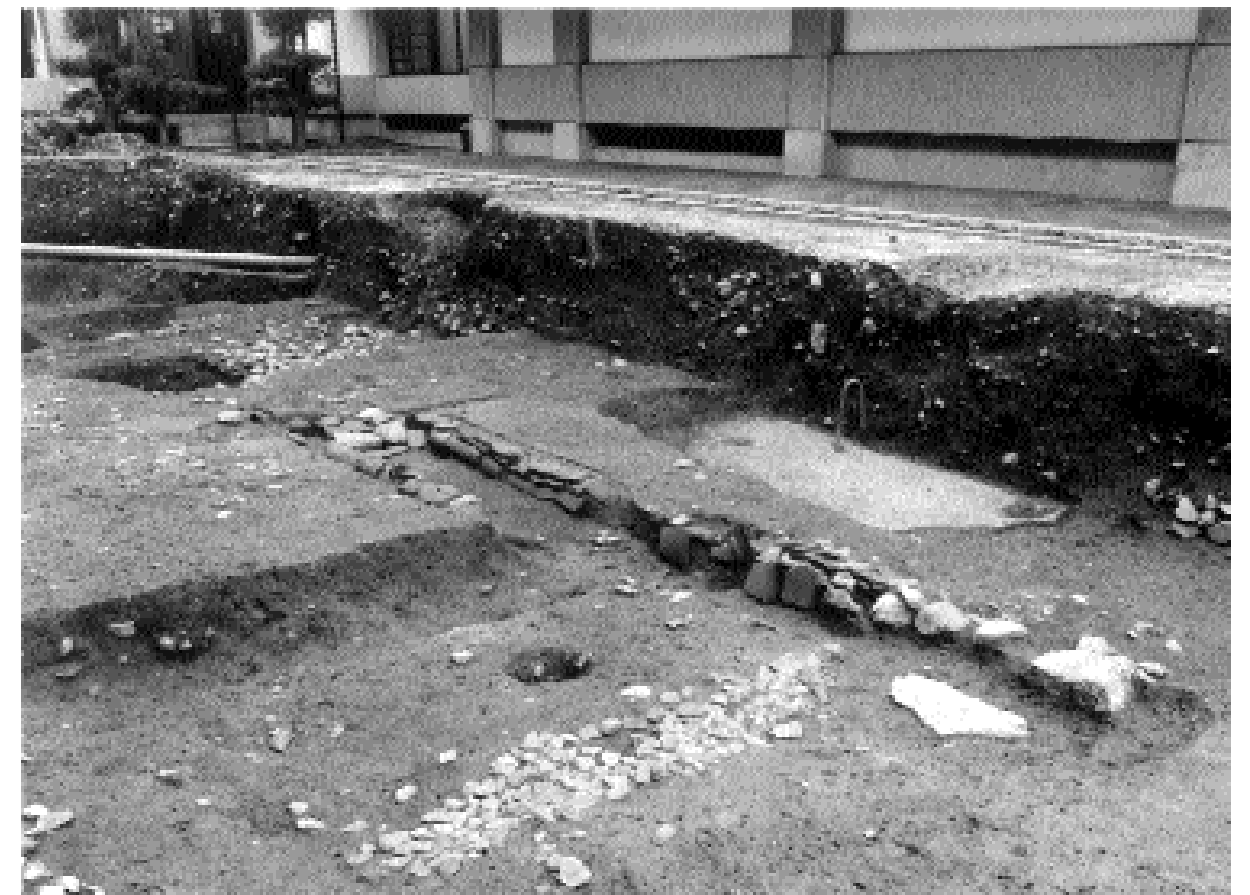
写真2 溝(瓦積み、南東から)

**劫外軒跡** 調査区の西部で建物基壇を検出しています。基壇は東西約5m以上、南北約10m、高さ約0.5mあり、南辺は径30～50cm程度の自然石を積んで化粧としています。また、南西の調査区では両岸に瓦や石で護岸した溝なども検出しました。
