長岡京の町のようす

—左京六条三坊三町の調査から—

<http://www.kyoto-arc.or.jp>
 (財)京都市埋蔵文化財研究所・京都市考古資料館

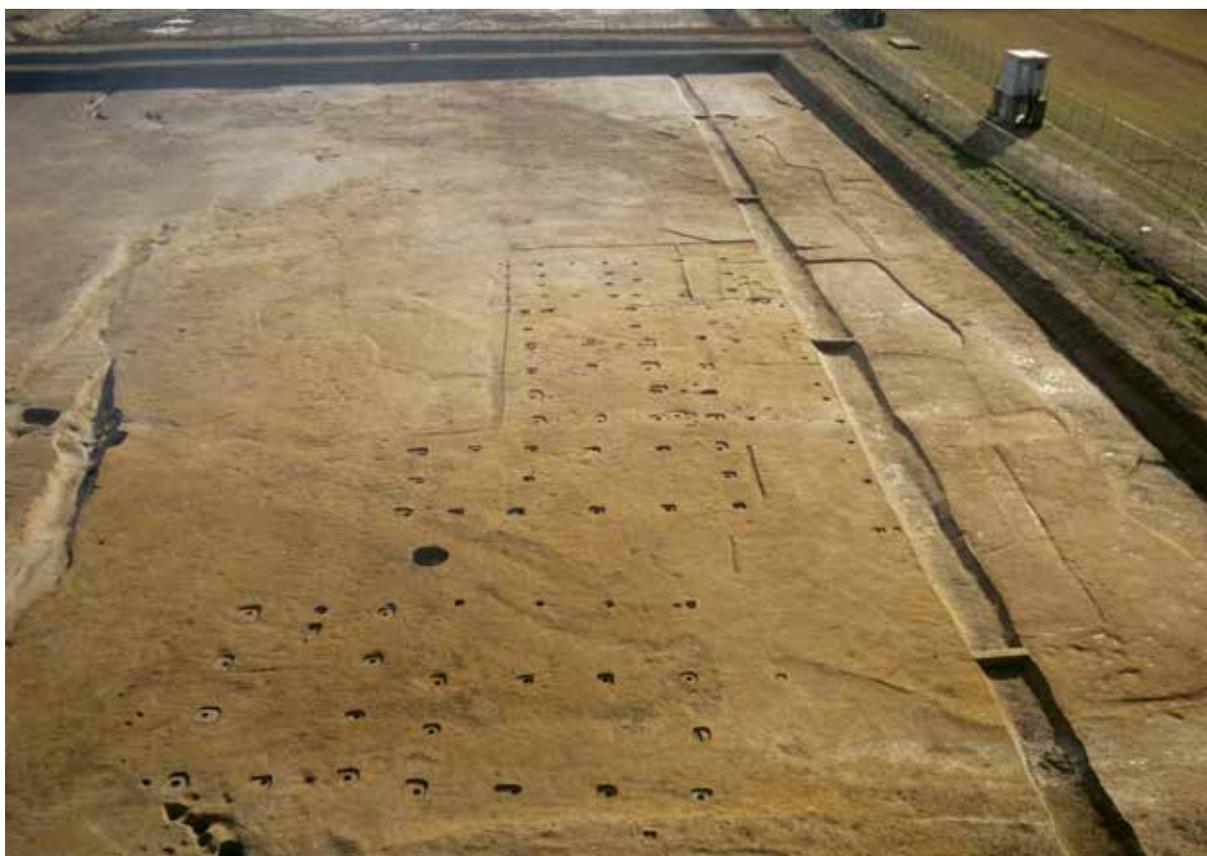
北からみた長岡京左京六条三坊三町 中央が宅地、右側が東二坊大路。

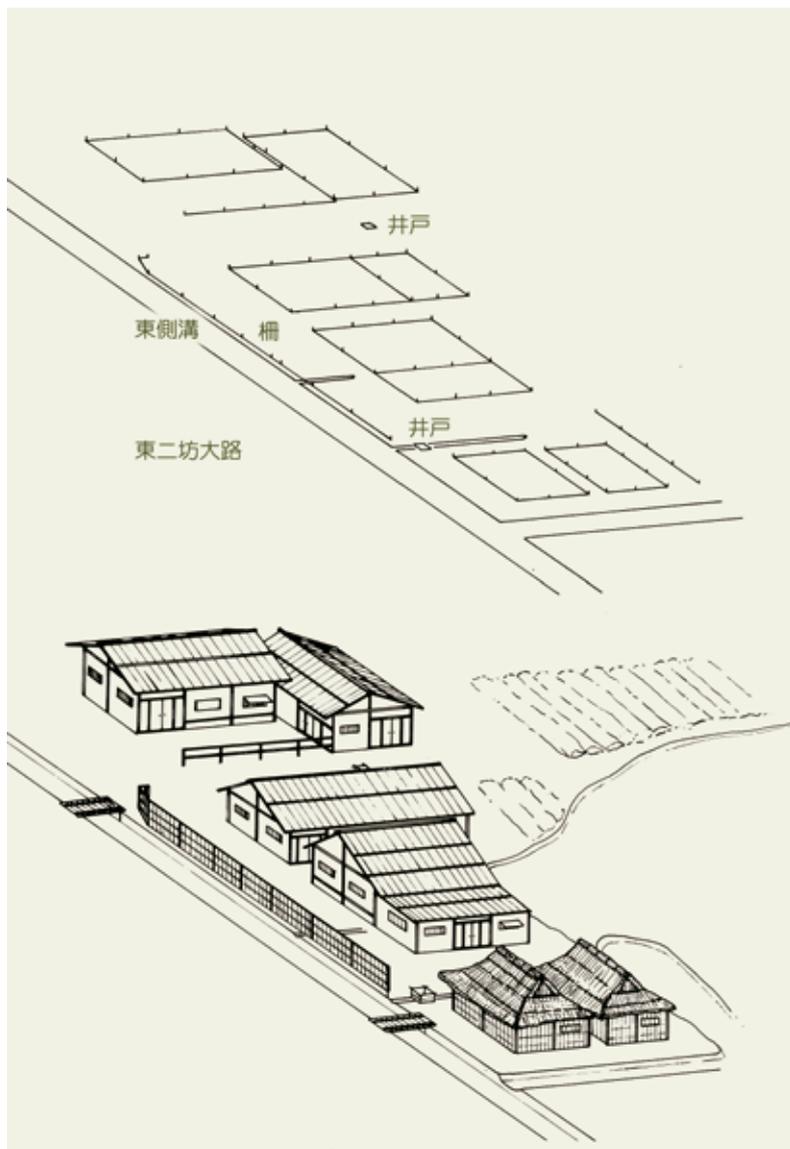
宅地のようす 下は実測図をもとにイメージしたもの。

溝で限られます。建物群は東二坊大路に沿って建てられており、井戸が2つあることなどから、北と南の宅地に分けることができます。北の宅地は大きさが同じような建物が逆L字形に2棟建ち、南側に井戸が1つあります。南の宅地では南向きの主屋を中心、その北側に横長の建物1棟、南側に小さな建物2棟が建ち、井戸が1つあります。宅地と東二坊大路との境、及び宅地の東側には簡単な柵があります。北の宅地から六条条間大路までにはなにもありません。

てる「掘立て^{ほったて}ばしら建物」で、屋根には板や木の皮などを葺いていたと思われま。柱の太さは直径約20cmで、柱の間隔は1.5～2mと狭く、建物の面積は大きいもので44㎡、小さいものは13㎡ほどです。建物の中には間仕切りのあるものもありますが、ほとんどのものは一部屋で、寝るところや食べるころを決めて生活していたようです。室内には床がなく土間に直接板やムシロ・ワラなどを敷いていたのでしょう。また簡単な柵ぐらいはあったと考えられます。
