山科本願寺跡の発掘調査

(財)京都市埋蔵文化財研究所・京都市考古資料館

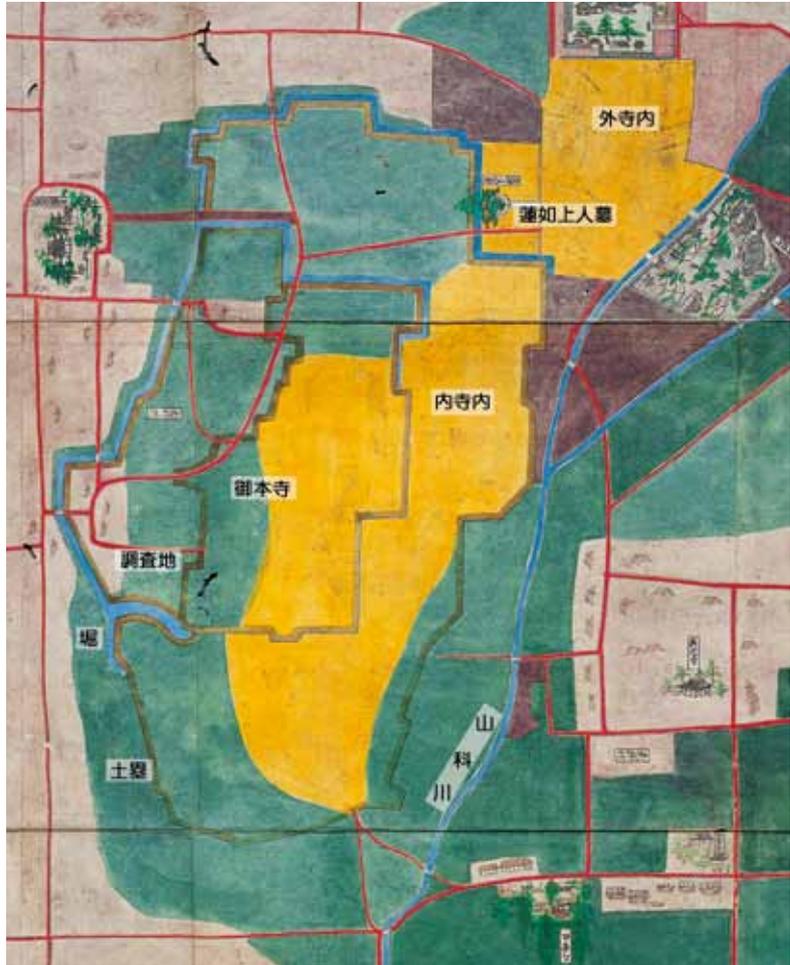
古絵図にみる山科本願寺 (京都府立洛東高等学校蔵 一部改編)

山科本願寺は堂舎が建ち並ぶ「御本寺」、家臣や僧侶が生活する「内寺内」、寺に関わる職人・商人が生活する「外寺内」の三つの郭から構成され、寺域は南北1km、東西0.8kmにおよんだといわれています。また、周囲には土を高く積み上げた土塁や堀をめぐらす防御施設も備えていました。その繁栄ぶりは「仏国のごとし」といわれ、全国から訪れる大勢の信者でにぎわっていたと想像できます。

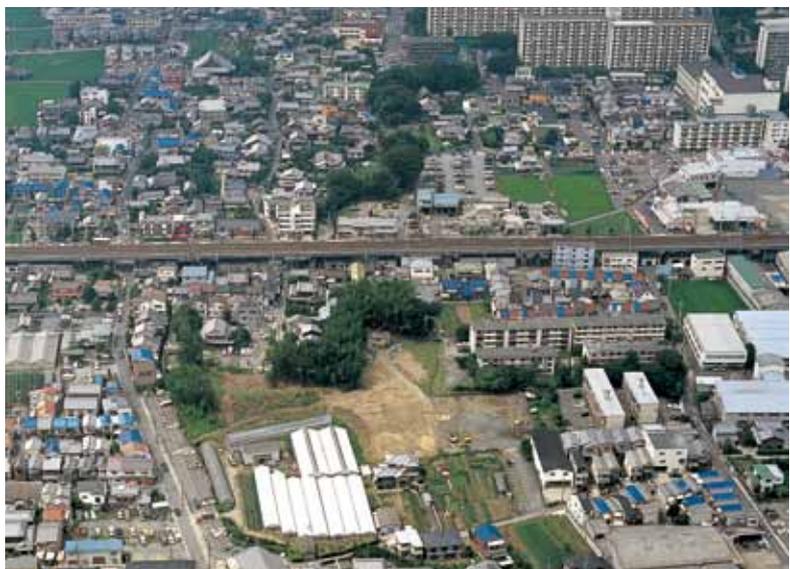
写真1 調査地付近 中央に調査地、帯状の茂みは現存する土塁(南から)

しかし、造営から52年後の天文元年(1532)、管領細川晴元の率いる法華宗徒・延暦寺宗徒・近江六角氏の連合軍の攻撃によって、山科本願寺は焼け落ちてしまい、現在では土塁や堀の一部が残っているにすぎません(写真1)。

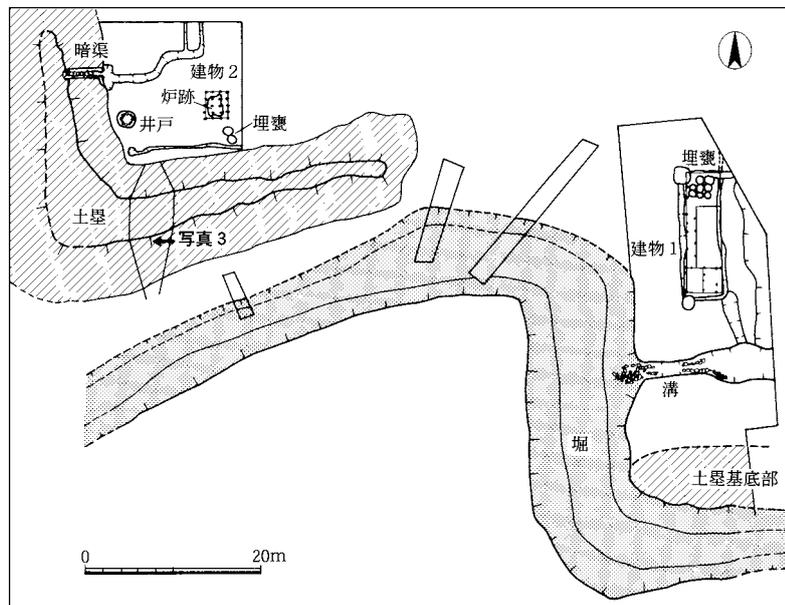
現存する土塁と堀、および遺構配置図

今回の調査地点は御本寺の南西部に位置し、現在でも寺域を囲っていた土塁の高まりや堀の痕跡が残る部分です。調査の結果、寺内の建物や井戸・溝などの遺構が見つかり、堀の規模や土塁の構造なども明らかになりました。

今回の調査で堀は幅約12m、深さ3.7mもある巨大な部分もあったことを確認し、堀を掘った土を積み上げた土塁と共に、防御施設としての役割も十分に果たしていたことがうかがわれます。土塁は調査地点では高さ5～6m、基底部の幅約15mの規模で、両斜面はかなりの傾斜を持っていました。断面を観察すると効率的に土を積み上げ、版築状に造られたことがわかります(写真3)。

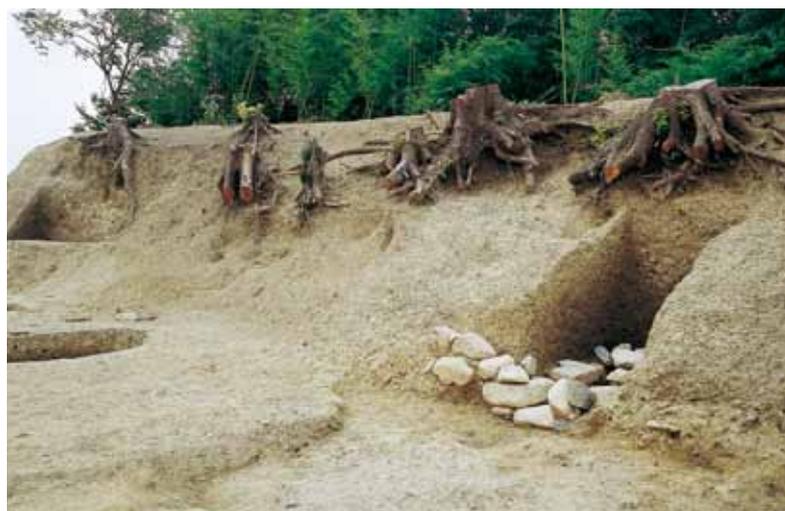
写真2 土塁下に作られた石組みの暗渠 (北東から)

また、排水のための溝や暗渠も確認しました。西側土塁の下に暗渠は石を組んで作られており、現在まで空洞となっていて残っていました(写真2)。こうした施設により、排水はすべて周囲をめぐる堀に流れるように築造され、寺の造営はきわめて計画的に行なわれたことがわかりました。

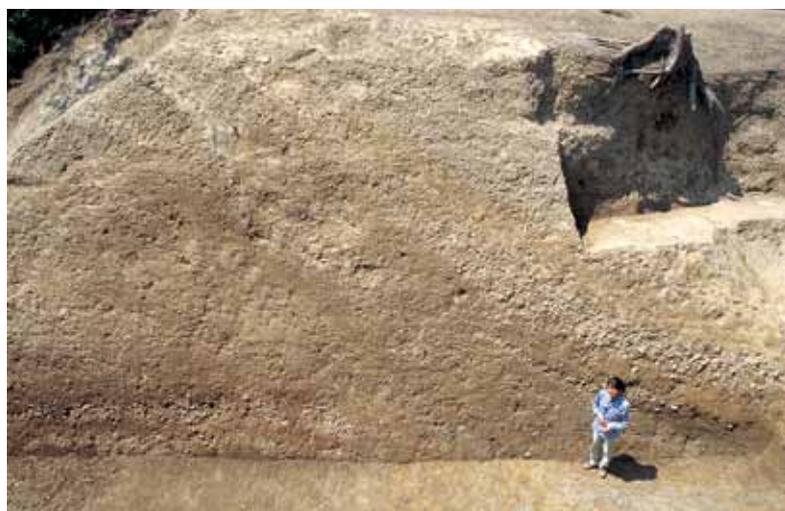
写真3 土塁の断面 人物と比較して土塁の大きさがよくわかる (東から)
