寂光院本堂の調査

(財)京都市埋蔵文化財研究所・京都市考古資料館

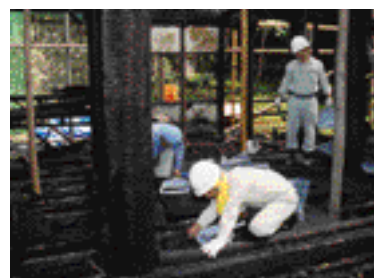
確認調査

跡で床下などに焼け落ちた部材や炭などの中から、法具類や装飾品を探し出すための確認調査を行いました。焼け跡の炭や灰を全部掻き出して丁寧に選び分けたところ、その中から火災の凄まじさを物語る、焼け焦げた木製の小仏や

熱で溶解・変形した金属製の仏器や装飾品などの破片がたくさん出てきました。

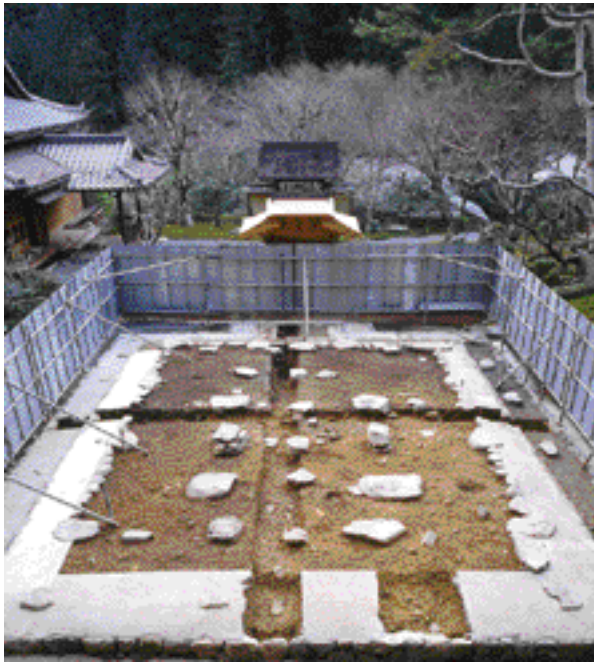
平安時代末期以前と桃山時代末期～江戸時代初期の遺構（北から）

調査の結果、本堂は同じ場所で少なくとも2度の大きな建替えが行なわれていたことがわかりました。最も古い段階の遺構は、南北三間×東西一間以上の礎石建物で、やや北寄りの位置で検出しました。山の斜面を整形して建てられており、詳しい時代はわかりませんが、少なくとも平安時代末期よりも前と考えます。次いで、平安時代末期から鎌倉時代前期にはその礎石建物を壊して、本堂の基壇がほぼ現基壇の大きさにまで土

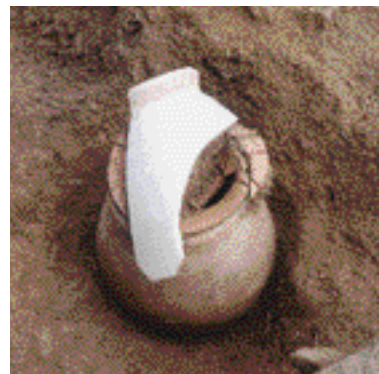
盛りをして南に拡張されます。このときの建物の柱跡については今回の調査では検出できませんでした。最後の改変が桃山時代末期から江戸時代初期に行なわれ、本堂の内陣の礎石はこのときに据えられたことがわかりました。この内陣のほぼ中央、本尊の地蔵菩薩立像の真下にあたる位置に、本堂を建てる際の地鎮めと考えられる遺構を検出しました。土師器皿で口を密封した信楽焼の壺を据え、その上に白磁壺の破片をかぶせていました。

壺を据えた遺構
