# 京町家の境

## - 尚徳校以前の姿 -

(財)京都市埋蔵文化財研究所・京都市考古資料館

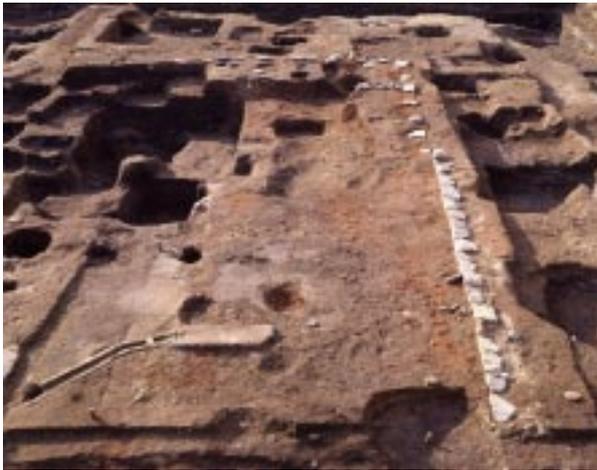
写真1 江戸時代後期の背割りの石垣（東から）

石垣は、町家境としては最も一般的な施設であり、町家5・7・12などで見られました（写真1）。平らな面を外に向けて積んでいます。礎石列の部分には板塀や柵があったのでしょう。漆喰は、土塀の基礎部分に利用されていた漆喰壁の残りと思われる。珍しい遺構として石敷があります。これは河原石を狭い幅で敷き詰めたもので、町家2・3の境にみられました（写真2）。町家間を出入りするための路地であったと思われる。ここを通過して裏口に回り込み、

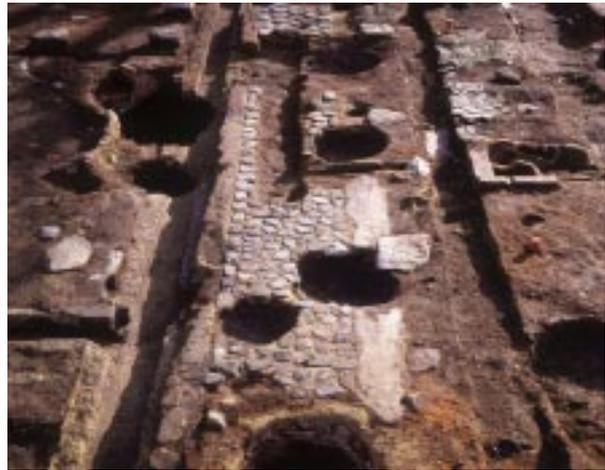
写真2 江戸時代後期の石敷路地（北から）

便所のかみ取りや菜畑へ出入りしたのでしょう。

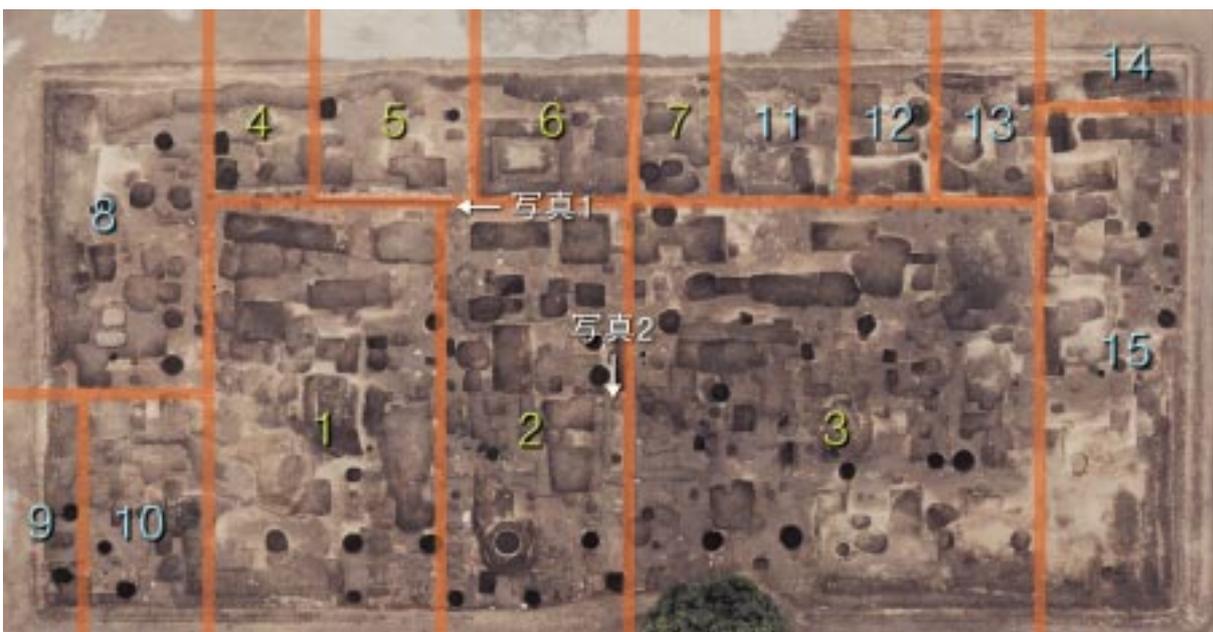
江戸時代中期（18世紀）の調査地の姿  
調査成果と地籍図から町家境を朱線で示した。町屋1～7は明治2年に学校用地となったところ。

裏の写真のように、町屋境の遺構から、町家が1から7まで並んでいたとわかりました。
