山科本願寺の内堀

(財)京都市埋蔵文化財研究所・京都市考古資料館

ここで取り上げるのは2005年の山科本願寺跡第10次調査ですが、

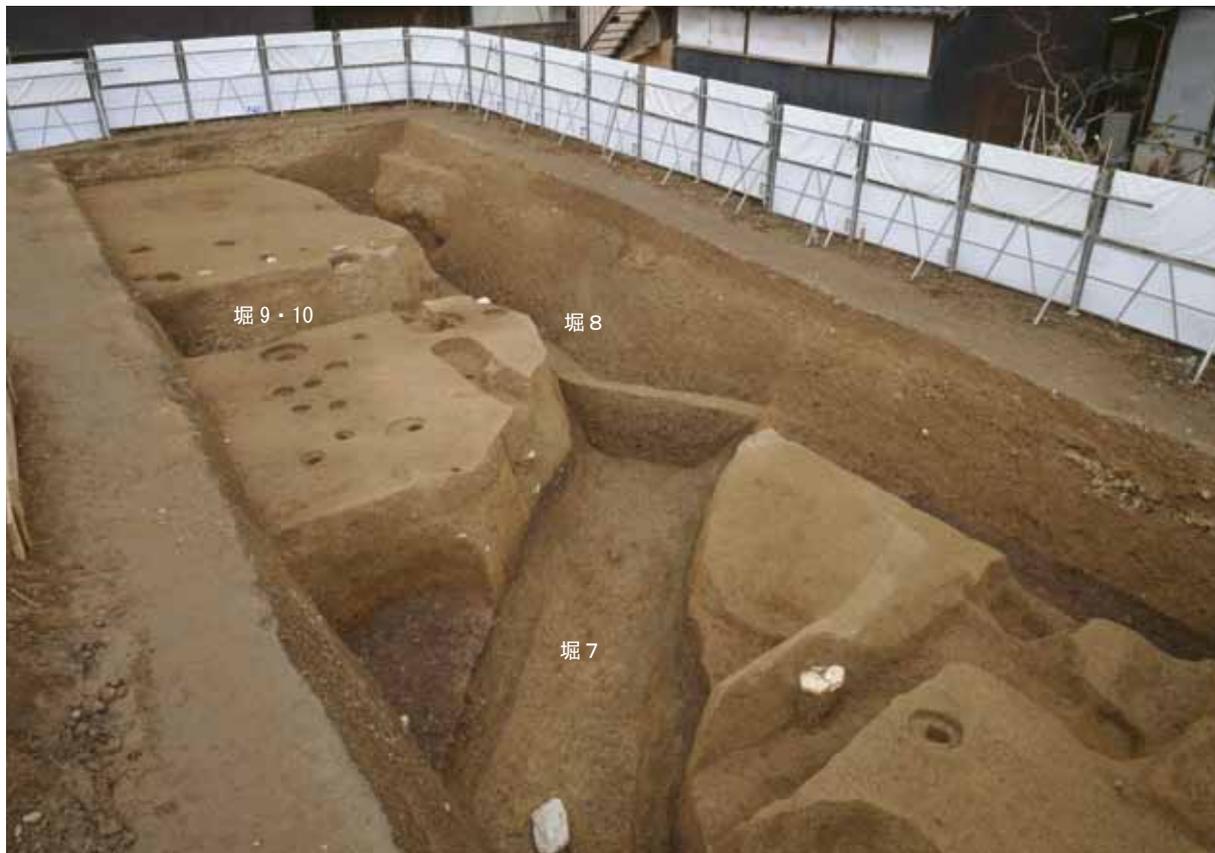
写真1 見つかった3時代の堀(南東から)

堀を発見 狭い調査区内ですが、3時期の堀を検出しました（写真1）。それぞれの堀から出土した遺物からは時期差はほとんど認められませんが、埋められた状態から堀が成立した先後関係がわかりました。

第1期は、平坦な整地層を掘り込んで、南北方向の堀10（幅2.4m・深さ2.1m・延長22m、逆台形の断面形）が掘られます。次いで第2期には、東西方向の堀8（幅3.0m・深さ2.1m・延長22m、逆台形の断面形）が堀10に直交して掘られます。のちに、この堀8は埋められ、堀10の規模を小さく造り替えて、堀9（幅約1.8m・深さ約1.2m・延長22m、V字形の断面形）を造り直しています。その後、第3期には、堀9も埋められ、北西から東方向に延びる堀7（幅2.4m・深さ1.9m・延長14m、逆台形の断面形）が掘削されます。最終的には、堀7も埋め戻され、付近は平坦地となり、東西方向の堀が設置されます。

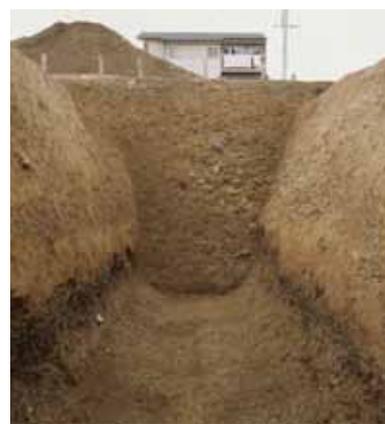
写真2 堀9・10の断面(北から)

検出した堀は、すべて幅に対して底部が深く掘られており、その断面形は逆台形やV字形をしています。これらは、箱堀や薬研堀と呼ばれる最小の労力で最大の効果をもたらすことができる防御的な性格が非常に強い堀です。

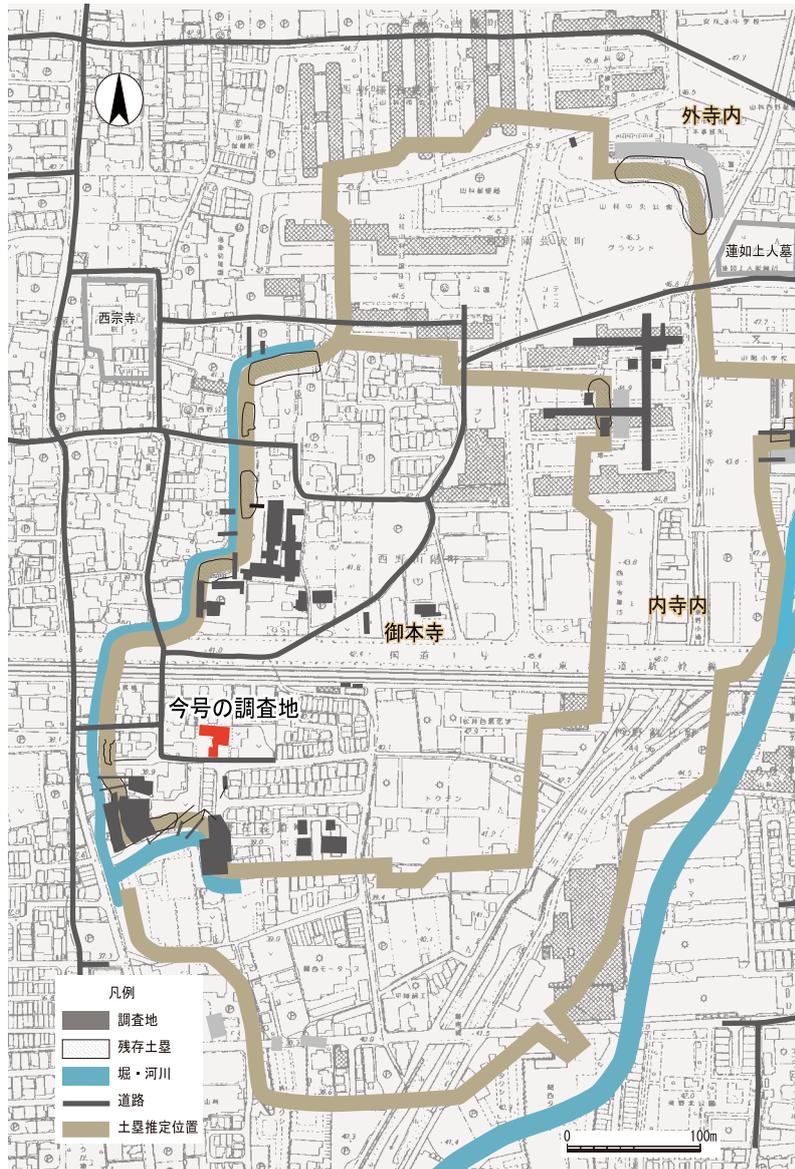
図1 山科本願寺の土塁推定位置と調査地

古絵図を基にした推定図（図1）には御本寺を中心として二重三重に土塁と堀を巡らしている様子が読みとれますが、内部にはさらにいくつもの内堀が巡らされていたことが調査によってわかりました。
