不動の築地塀

— 教王護国寺(東寺) 東築地塀の調査 —

(公財)京都市埋蔵文化財研究所・京都市考古資料館

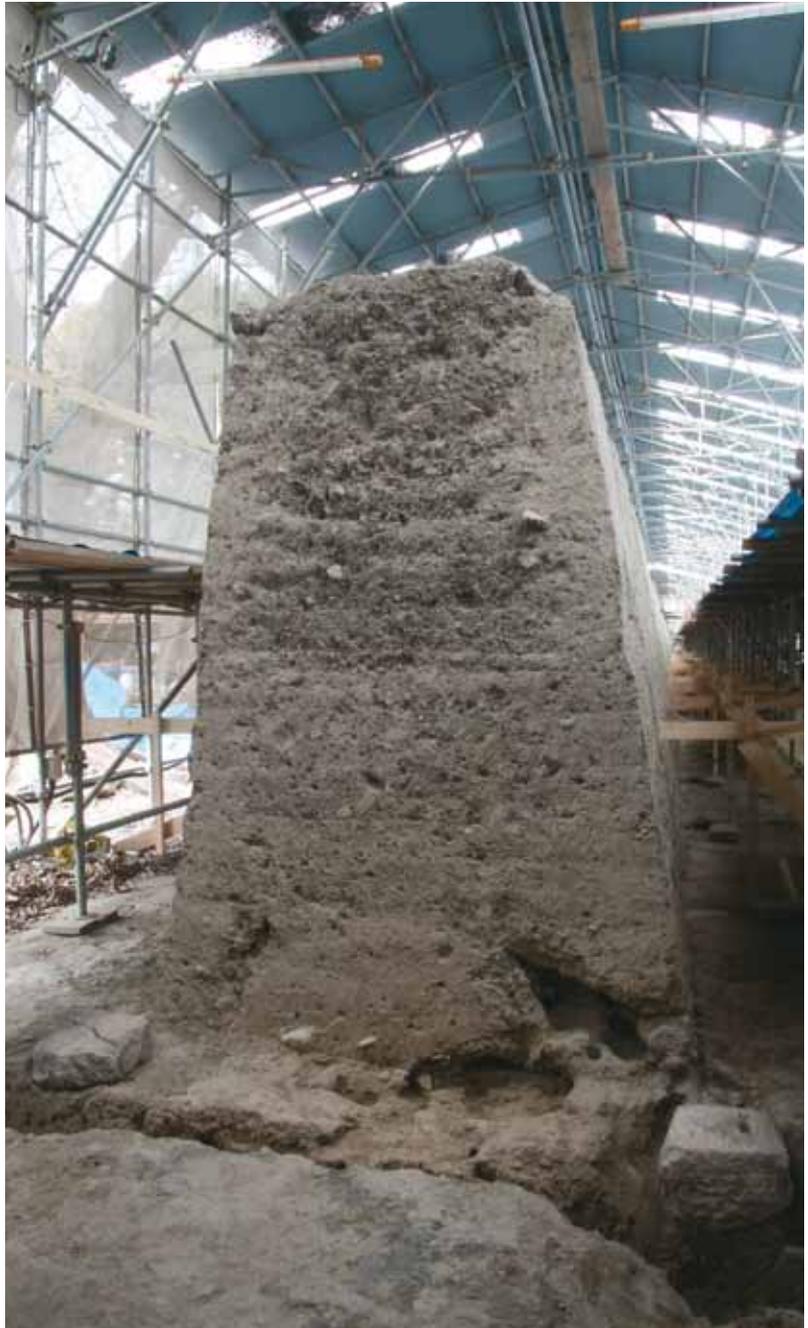
東築地塀断面(南東から)

建されたものです。大部分は土を叩き締めて層状に積み上げた版築工法で造られていますが、中程で手法が異なっていることが判明しました。

版築下部は、5cmから10cmの厚みで何層にも土を積み重ね、固く叩き締めていました。しかし、版築上部は、両側の土を土手状に叩き締めてから、間に石や瓦片が

混じる土を入れて上面のみを叩く手法で造られたため、中心部分は縮まりがほとんどありません。

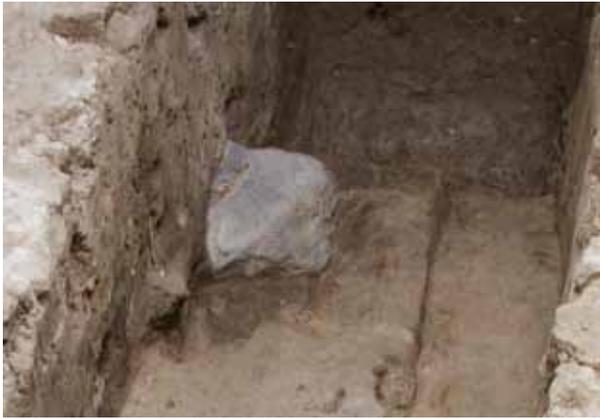
平安時代前期の築地塀寄柱礎石

造られたこととなります。また、基底部の東西両側で見つかった築地塀寄柱の礎石の間隔が約2.1mなので、東築地塀の幅は平安宮を囲む築地塀と同じ7尺の規模で造られたことがわかりました。平安時代の法制書である『延喜式』によれば、本来ならば大宮大路に面する築地塀基底部は6尺の規模です。鎮護国家の寺として東寺が別格の扱いを受けていたことが注目されます。

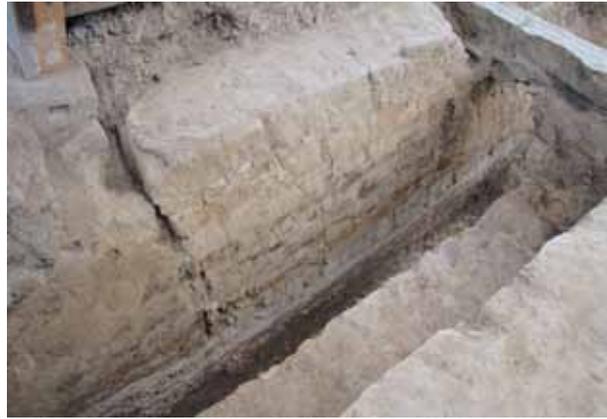
平安時代前期の築地塀と下層の自然流路断面

平安時代前期の築地塀は、東大門の北と南で造り方が異なっており、北側は固い粘土層を台形に削って基底を造り、その上に約5cmの厚さを単位として土を叩き締めていました。南側は自然流路堆積土上に版築を行なっていました。この流路堆積土からは、8世紀末から9世紀初頭の土器片が出土したことから、築地塀は主要伽藍の造営からやや遅れた9世紀前半に

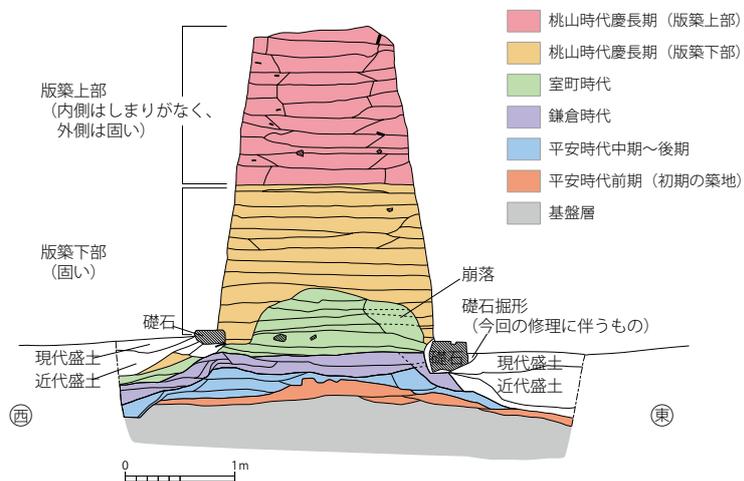
築地断面模式図

不動の築地塀 慶長期の版築の下層には、かまぼこ状に室町時代の築地塀が残っていました。版築は10cm未満の厚みを単位としており、残りのよい所では約40cmの高さがあります。工法的には、いったん平坦にして新たな版築を行なう方が合理的ですが、古い築地塀

鎌倉時代の築地塀は、現在の地表面下で確認しました。10cmから20cmの厚さがあります。また、平安時代中期から後期のものは、10cmから50cmの厚さで残り、東へ崩れたようすが観察できました。

平安時代の版築を基礎として、現在に至るまで、同じ位置に版築が積み重なっているようすは、悠久の時の流れを感じることができる貴重な歴史的遺産といえるでしょう。(近藤奈央)
