醍醐寺三宝院庭園 1

一日記に記された庭一

(公財) 京都市埋蔵文化財研究所・京都市考古資料館

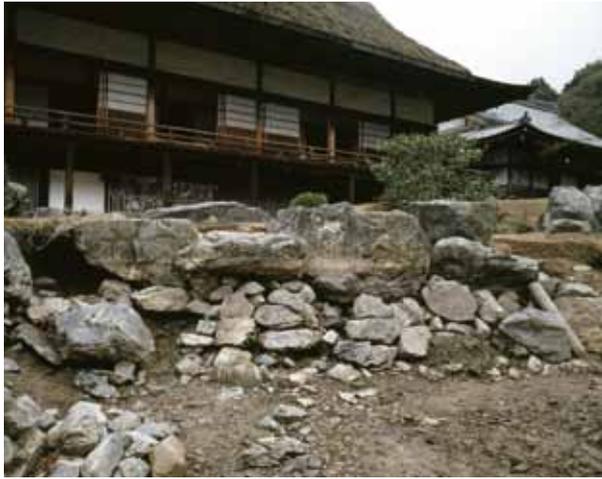
写真2 修理前の護岸石下部の積石（南西から）

特異な護岸構造 整備工事ともなって平成14～18年度に行なった調査では、安土桃山時代から江戸時代前期の護岸施工法が明らかになりました。この庭園の特徴は、陸部の土が流出するのを防ぐために置かれた護岸石を池底に直接据えるのではなく、0.5～1mの高さに版築（土を叩き締めながら積み上げる）した上に置き、下部の土が露出した部分を覆うように別の石を積む工法を採用していることです（図1および写真2）。この

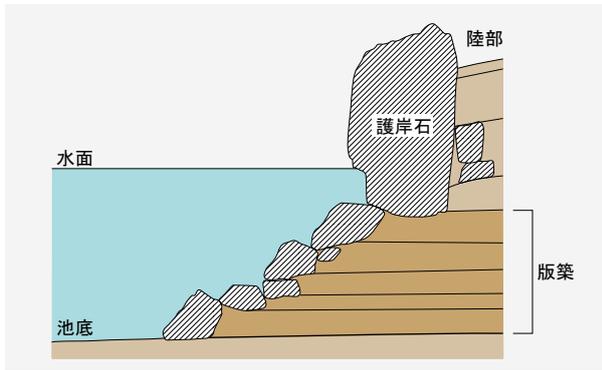
図1 池護岸構造模式図（1：40）

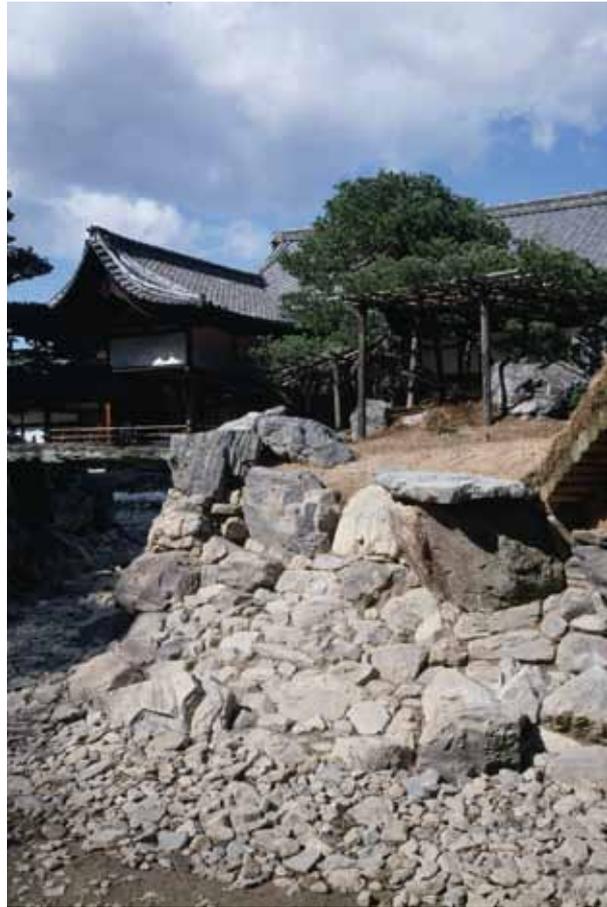
写真3 修復後の池護岸（南東から）

おわりに 調査成果をもとに、池護岸は版築による土台を造り、その上に護岸石を載せ、その下部に石を積む工法で修復されました（写真3）。文化財庭園は現状を保つことが前提です。護岸構築の工法についても、発掘調査で明らかにした歴史的な技術に則って修復や復元を行なうことが要求されるようになってきました。今回修復された部分については、池の水を抜かない限り見ることはできませんが、庭を鑑賞する際に先人の知恵と技術が隠れていることに思いを馳せると、新たな発見につながるかもしれません。（近藤奈央）
