平成6年度

京都市埋蔵文化財調査概要

財団法人 京都市埋蔵文化財研究所

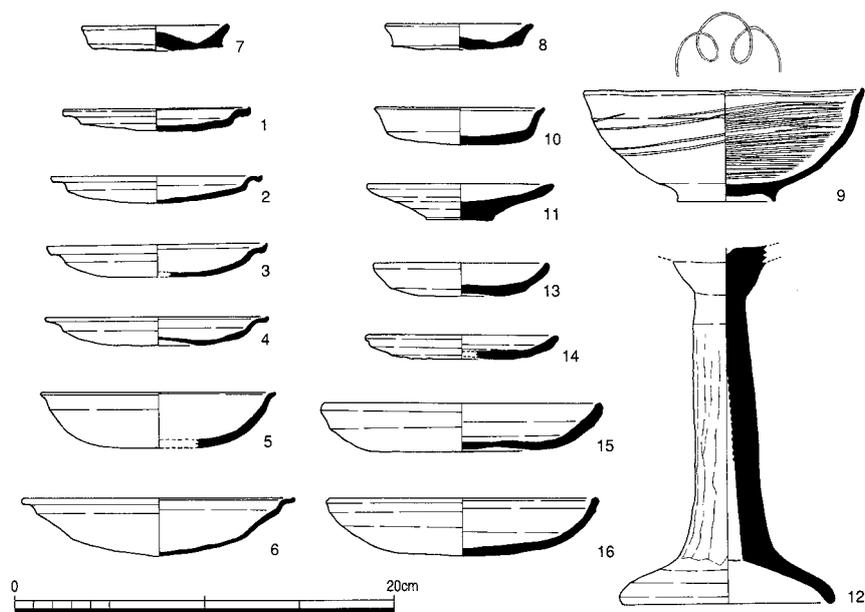
図11 出土土器実測図（池状遺構 132 第8層:1～6 井戸 365:7～8 土壙 248:9～16）(1:4)

平安時代末から室町時代にかけては遺構群の増加に伴い遺物量も増加する傾向にある。十一町の北一・二門境界付近には土器溜が3箇所あり、土師器皿がまとまって出土する。またその北には方形土壙 248 があり、そのなかから白色陶器皿（11）・高杯（12）2 個体、瓦器椀（9）と皿（10）が各々 1 個体ずつ、土師器皿（13・15・16）3 個体がほぼ完形で、底に重なって出土した。このほかには土師器皿、ロクロ成形土師器壺、瓦器捏鉢、神出・魚住産須恵器捏鉢、白磁直口椀、黄釉陶器壺の破片類も含まれる。また鎌倉時代前期の遺物のうち、井戸 365 から搬入品と考えられるロクロ成形でヘラ切りの土師器皿（7・8）が出土する。

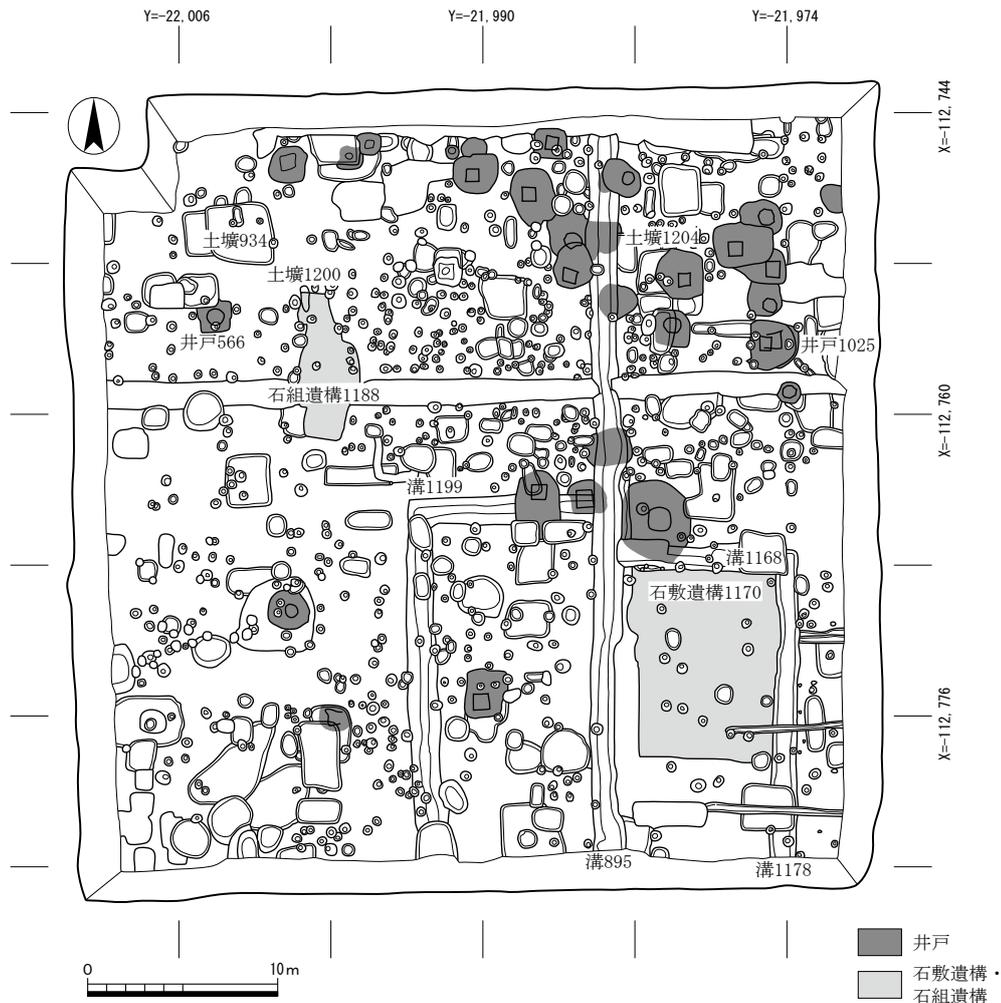
図 16 第 2 面遺構平面図 (1:400)

第2面(室町時代) 第2面は第1面と同一遺構面である。井戸、土壇、溝、柱穴など多くの遺構を検出した。中でも南北溝895は、区画の施設と考えられる。幅1.0～1.5m、深さ1.2m前後の溝で調査区を縦断する。これに南西側に平行する同様の規模の南北溝1199が直角に折れ曲がり、溝895に取付く。また地業状の施設と考えられる石敷遺構1170は西側が溝895に接する。

南北約 9.5 m、東西約 7.5 m の規模を持つ 5 ～ 10 cm 大前後の礫を多く含む遺構である。北側は東西溝 1168、東側は南北の浅い溝 1178 と三方を溝によって区切られる。

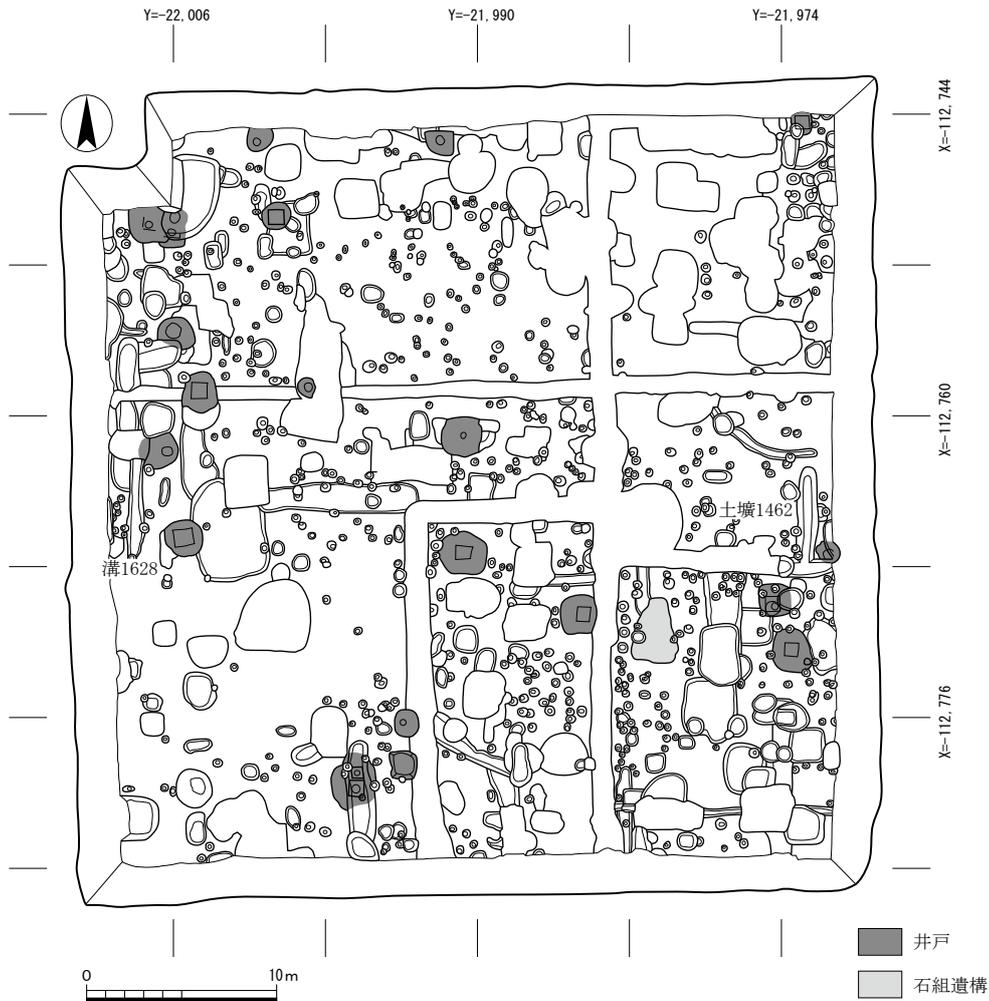
図17 第3面遺構平面図(1:400)

土壇 1462 は、直径約 0.7 m の円形で、深さ約 1.15 m を測る。埋土には焼土、炭などが多量に

含まれる。埋土の上層から多くの鋳型、埴埴、銅滓などが出土した。中でも注目されるのは、銭の鋳型である。左京八条三坊では、銭の鋳型は、当研究所が実施した1978年の七町での発掘調査（現新阪急ホテル）で出土しており、今回で2例目となる。

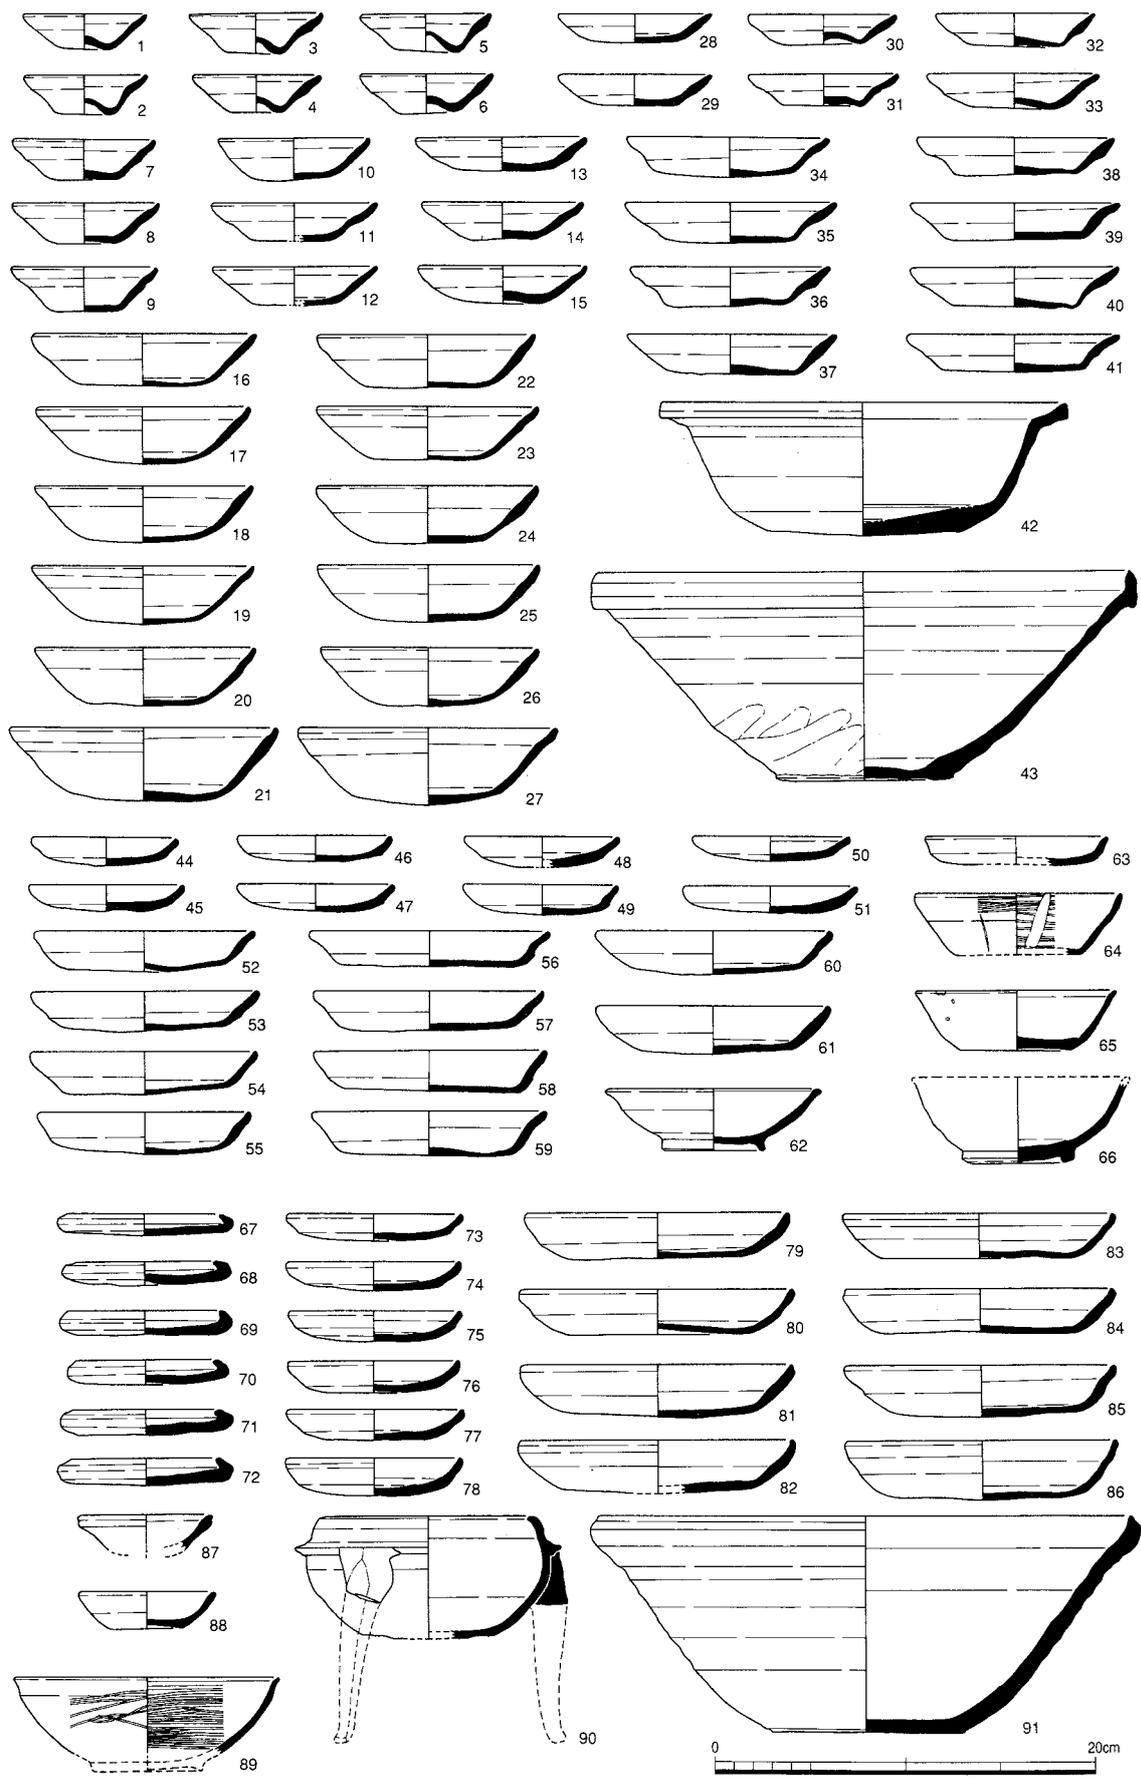
图 18 出土土器実測図（土壙 1204：1～43 井戸 1025：44～66 溝 1628：67～91）（1：4）

第2面で出土した遺物は、量的には最も多く、良好な状態で遺存していたものも多い。また、遺構の年代を推定できる一括資料をいくつか得た。土壙1204出土土器(図18-1~43)はその一例である。この遺構は土師器皿が多量に出土したいわゆる土器溜であるが、これらの土師器皿は時期差がほとんどみられず、ごく短期間に投棄されたものであると考えられる。出土総破片数は4,770点あり、土師器、瓦器、陶器Ⅰ類(43)、陶器Ⅱ類、施釉陶器Ⅱ類(42)、輸入陶磁器類などが出土した。このうち土師器の皿が4,497点で約94.3%を占める。土師器の皿は赤色系(28~41)と白色系(1~27)の2系統があり、両者に大小の器形がある。出土量は赤色系の土師器皿がやや多い。標準的な法量は、赤色系の大皿が口径11cm前後、器高2cm強。小皿は口径8cm前後、器高1.5cm強。白色系の大皿は口径11.5~12cm、器高3.0cm前後。小皿は2種類あり口径8cm前後、器高2cm強と口径9cm、器高2cm前後。へそ皿は口径7cm前後、高さ2cm前後である。年代は14世紀中頃から後半代にかけてと思われる。

井戸1025は、井筒内から130点を超す完形の土師器の皿が出土した(図18-44~66)。出土総破片数は掘形内をあわせて2,962点で、全体の83%以上の土師器(44~62)のほか瓦器(63・64)、陶器Ⅰ・Ⅱ類、輸入陶磁器類(白磁65・66)などがある。ここでは井筒内から出土した土師器皿にふれる。井筒内出土総破片数1,327点のうち95.4%を土師器の皿が占める。皿は数片の白色系の土師器がみられるものの、ほぼ一系統の大小で、法量は大皿が口径11.5~12.5cm弱、器高2.0~2.5cmの間にある。小皿は口径8.0~8.5cm強、器高は1.5cm前後にある。年代は13世紀後半代と思われる。これらの土師器皿は井筒の底より30cmも高いところに集中していることから、土砂が堆積し使用できなくなった井戸に投棄したものであろう。なお65の白磁の皿は井筒の底から出土した。

第3面でもいくつかの良好な資料を得た。溝1628出土土器(図18-67~91)は、土師器(67~86)、瓦器(88・89)、陶器Ⅰ類(91)、陶器Ⅱ類、施釉陶器Ⅰ類(87)、輸入陶磁器類などがある。出土総破片数は31,462点あり、土師器の皿が99.15%を占める。皿は大小と受皿の3種がある。法量は大皿が口径14.0~14.5cm弱、器高が2.5~3.0cm弱である。小皿は口径9.5cm前後、器高は1.5cm前後である。受皿は口径9.0~9.5cm、器高1.0~1.5cm弱である。また、若干量の白色系陶器もみられる。年代は12世紀末頃と推定している。

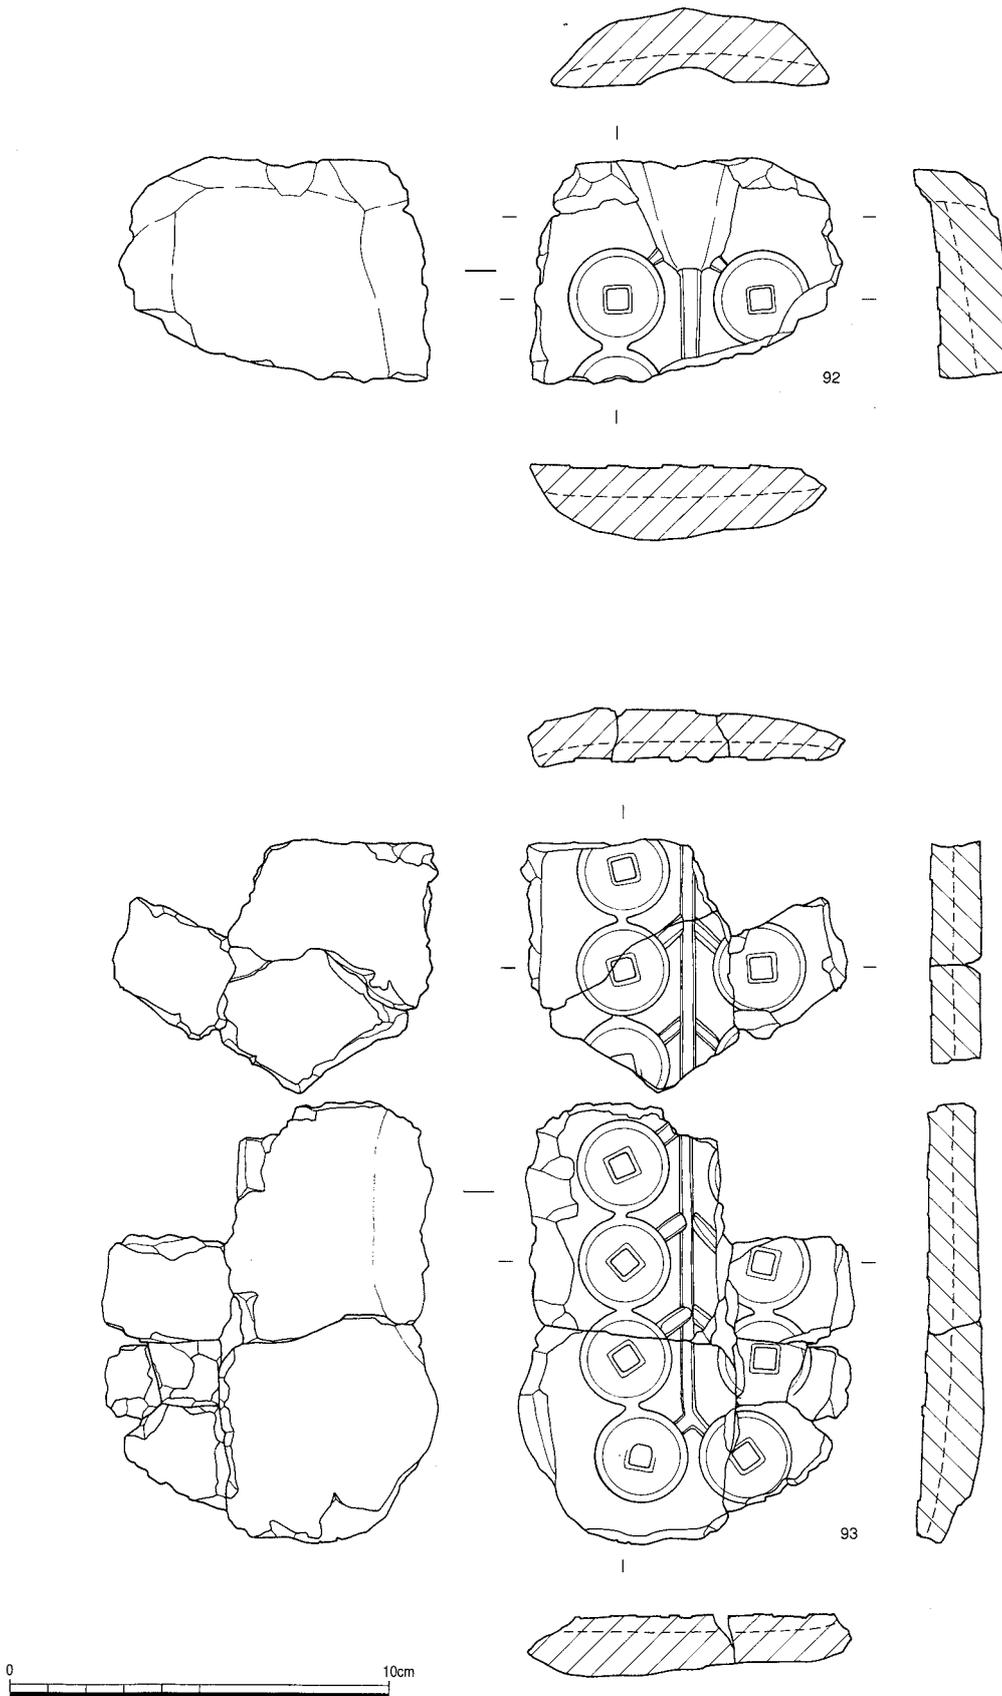
图 19 土壙 1462 出土錢鑄型實測圖 1

銭の鑄型(図19・20)は先述の土壙1462から出土した。銭面の中央に幹線の湯道が通り、両側に銭部とそれらを繋ぐ枝の湯道が配してある。(92)は湯口にあたる。鏡の鑄型と同様、全容はわからないが、最も大きい破片で一つの銭面に14枚以上の銭部が確認でき

る。鋳型には銭面が片面にしかないもの（92・93・100）と、両面にあるもの（94～99）がある。前者は厚さ約2cmで、粗土の上に約3～6mmの厚さで真土を重ねる。一方、後者は厚さ約0.5cmで真土のみで造られている。鋳造にあたっては後者を前者の間に挟んで使用したと考えられ、1回あたりの鋳造枚数を増やすための工夫と評価できる。銭銘の多くは摩耗しており、判読できた銭銘には「政和通寶」（北宋・1111年初鋳）や「紹聖元寶」（北宋・1094年初鋳）がある。なお、土壙1462からは厚さ約1.5～3.0cmの板状の土製品が出土している。銭の鋳造に関連する遺物と推定しているが、現在のところ使用法を明らかにできていない。

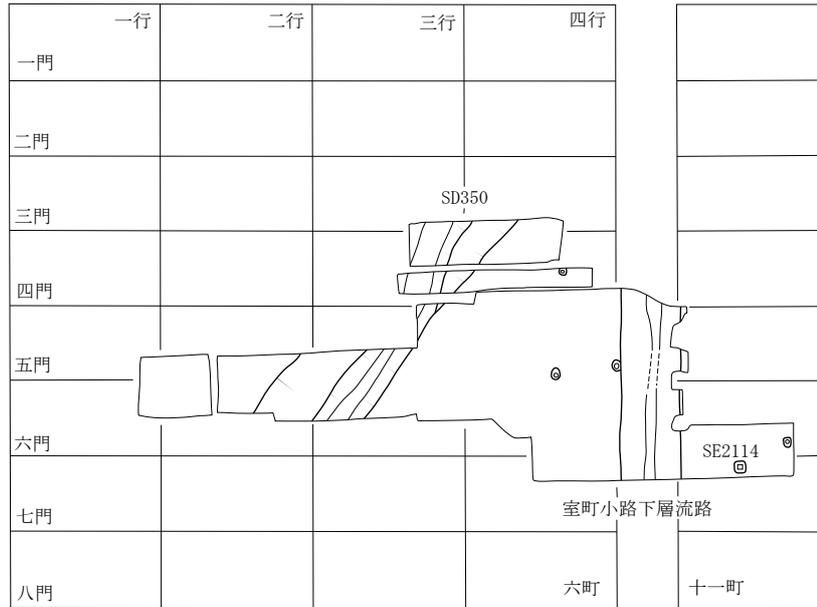
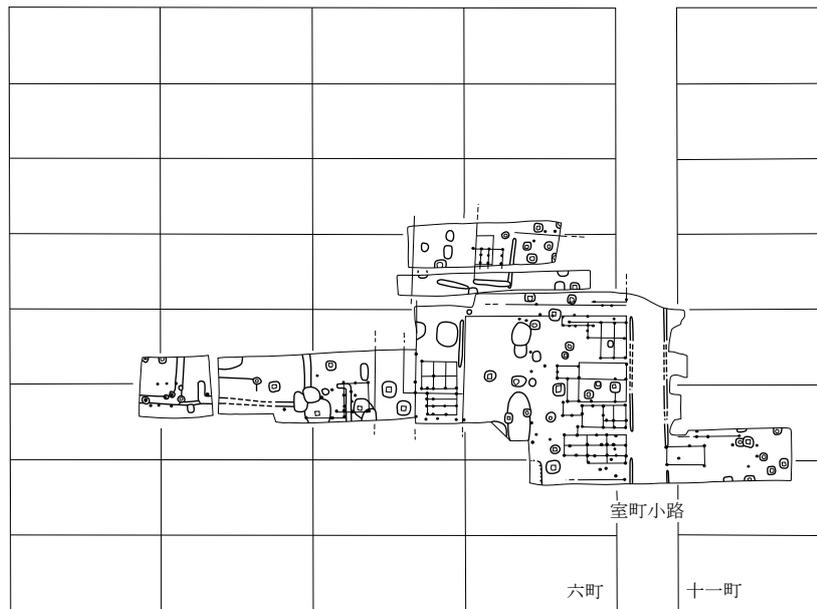
図27 六町・十一町遺構変遷図(1:1500)

六町・十一町での平安時代の遺構は、調査区全体で流路2条と井戸5基を検出している(図27上段)。流路は室町小路下層流路と、六町域を北東から南西に流れる流路（S D 350）である。室町小路下層流路はほぼ路面幅で南北に流れており、包含している土器から11世紀までは流路として機能していたことがわかるが流路としての初源は不明である。S D 350は幅約18 mの大きな流路で、下層から9世紀の土器群が出土しており最終的に埋没したのは11世紀頃で、12世紀の遺物を包含する土層によって整地されていた。おそらく、平安時代前期から左京南東部の排水処理のために両流路が機能しており、八条院御所の造営に伴って流路としての機能を停止し、周辺が

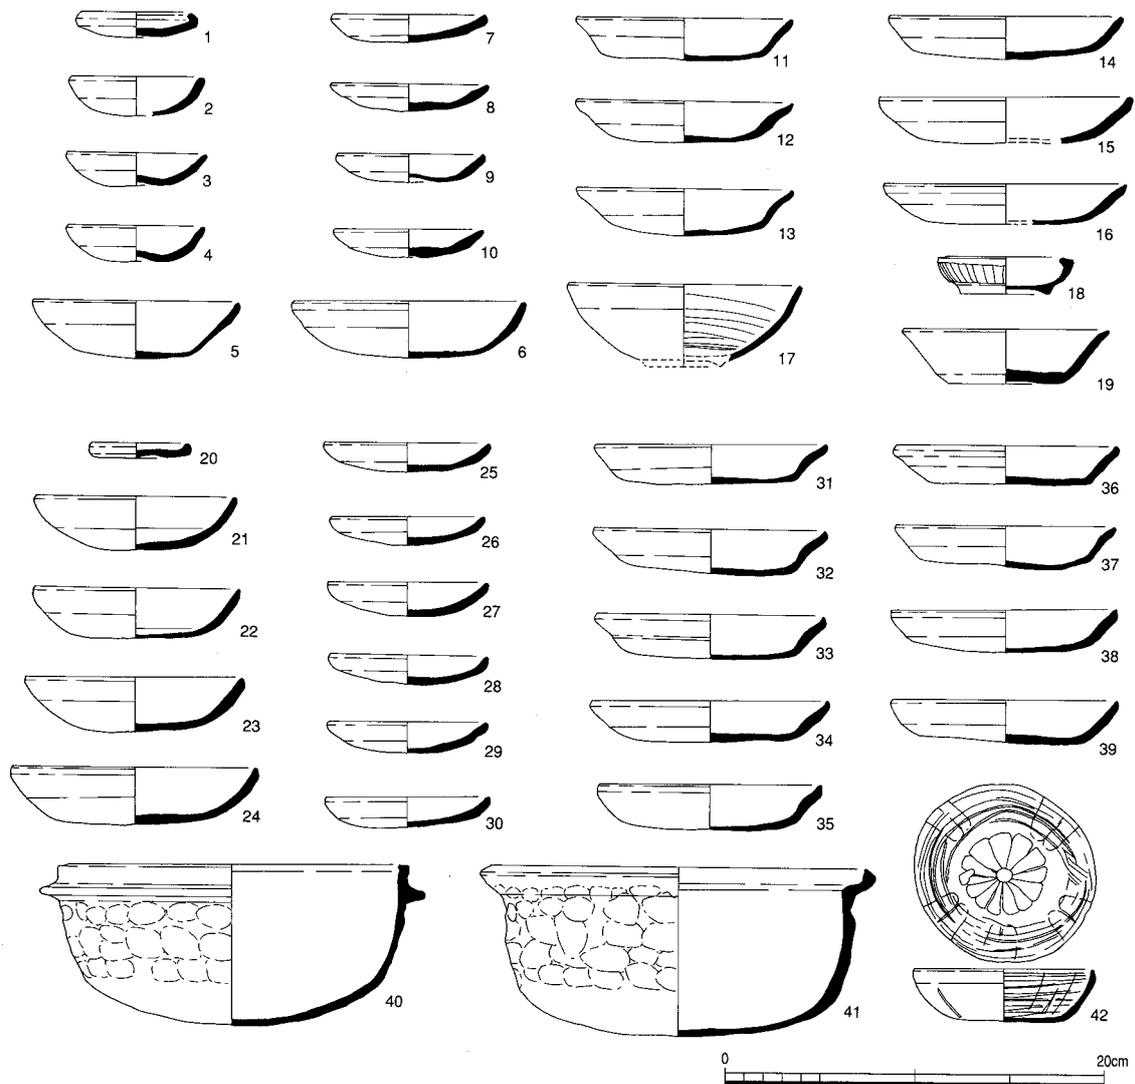
図 28 S K 202・214 出土土器実測図（S K 202：1～6 白土器 7～16 土師器 17 瓦器
18～19 輸入陶磁器 S K 214：20～24 白土器 25～39 土師器 40～42 瓦器）（1：4）

釜や火鉢が多く、滑石製鍋の破片も多く出土している。このうち滑石製鍋片は温石として加工されたものがみられる。ここでは、8次調査区で出土した土壌SK 202とSK 214の一括資料の実測図を掲示しておく。SK 202は多量の鑄造関係遺物と共伴した土器群で、14世紀前半と想定できる(図28-1~19)。鑄造関係遺物はほとんどこれらと同じ時期の土器類と共伴しており、この地域での銅細工の年代を示すものである。SK 214は13世紀末と考えられる土器溜の資料で、多量の土師器・白土器碗皿類とともに小型瓦器碗・瓦質鍋・羽釜が据えられていたものである(図28-20~42)。なお、平安時代の資料として、下層流路SD 350の土器類も図示している。下層(図29-1~10)と中層(図29-11~22)の土器群で9世紀の年代が与えられる。

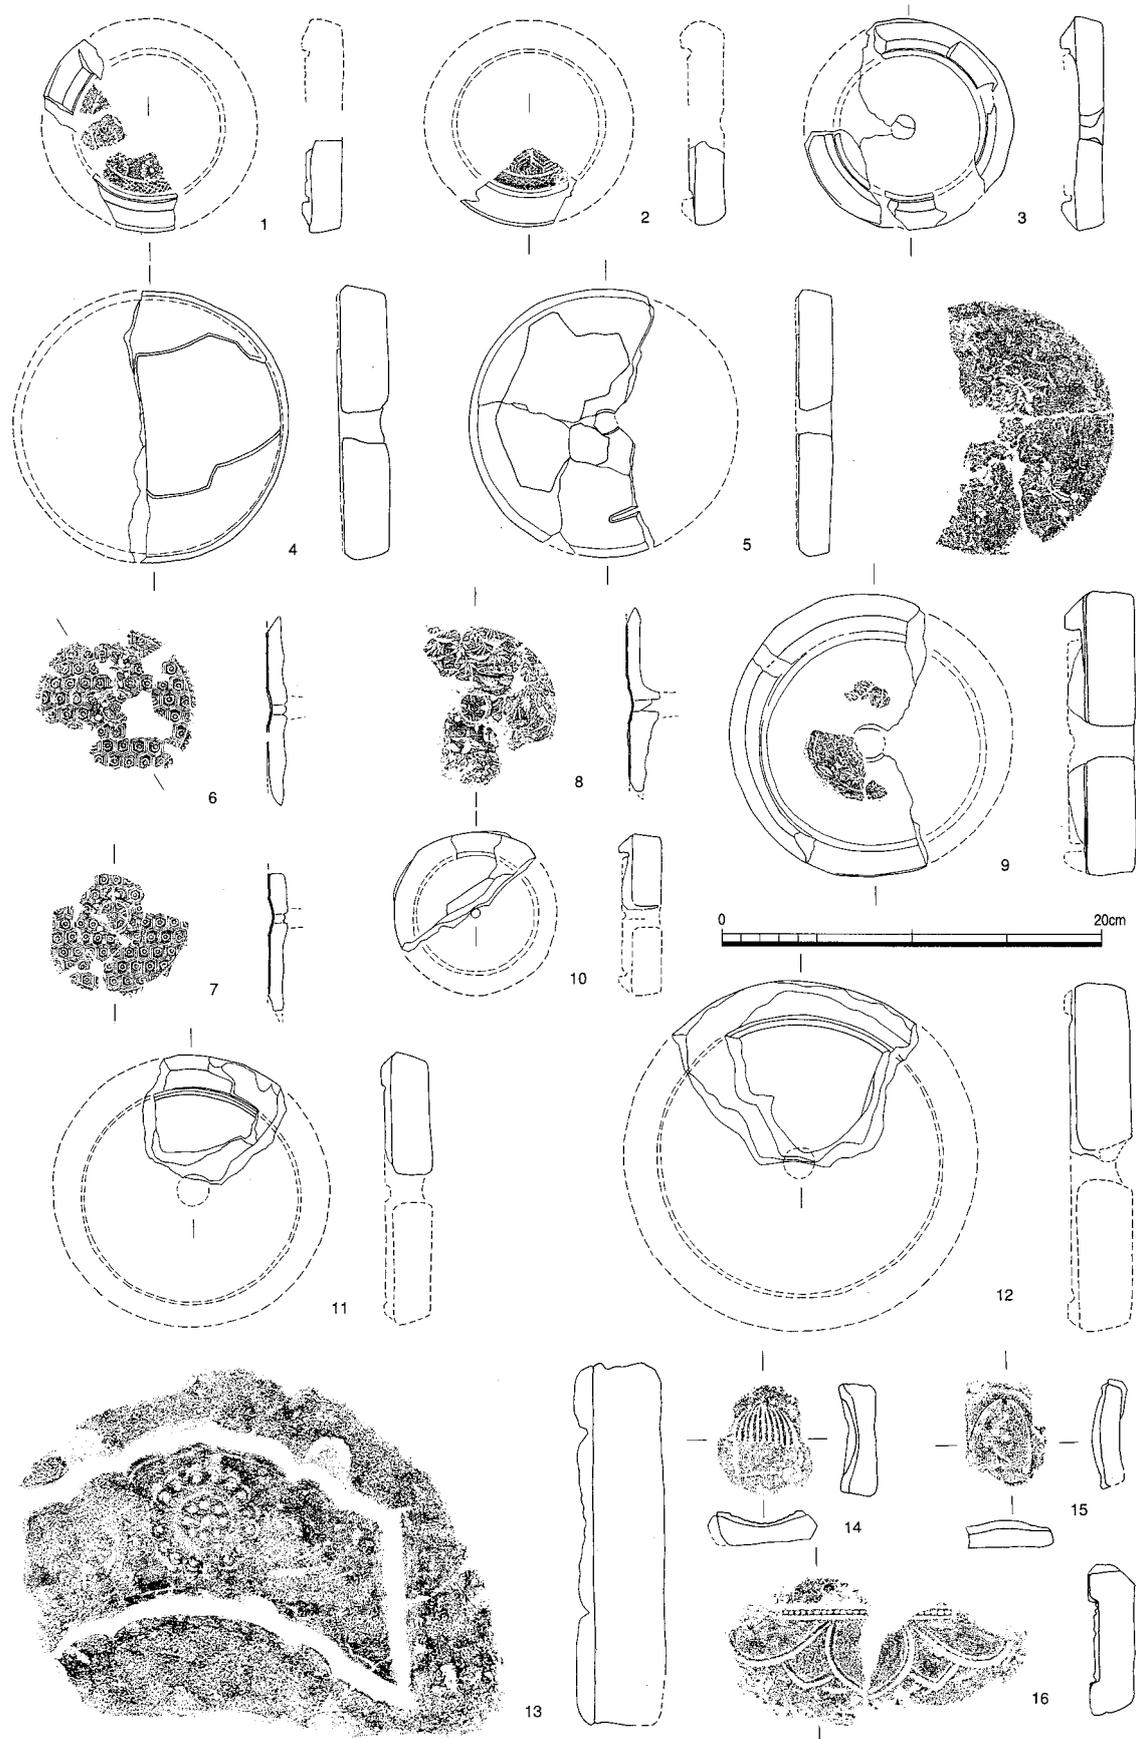
图 32 六町・十一町出土铸型实测图 (1~12: 鏡 13: 銅磬 14~15: 台座蓮弁 16: 蓮弁飾金具) (1:4)

銅細工が最も盛んに行われた13世紀末から14世紀前半の鏡鑄型の類例は、ほとんどがアラガタだけであるが、中にはS E 762出土例（図32-6～8）のように剥離した真土部が多量に出土し、亀甲繫ぎ双鳥文鏡や秋草双鳥文鏡・牡丹（双鳥）文鏡など鏡背面の文様が明確なものもある。S K 450出土例では真土部とアラガタが良好に残っており、鏡鑄型の構造がよくわかる（図32-9）。同じ構造は小型の鏡鑄型にも観察でき（図32-10）、この時期の鏡鑄型の特徴として捉えられる。つまり、S K 332の資料は真土部が薄く、鑄上がった製品に真土部全体が付着するようにアラガタと剥離するのに対し、この資料では真土部が厚く鑄上がった製品の周縁部分に斜めに真土部が付着し剥離する。これらの資料は、鏡鑄型の変遷を知る上で貴重な資料となっている。このほか、素文鏡あるいは鏡板らしき鑄型がS K 1486（図32-11）やS E 758（図32-12）から出土している。

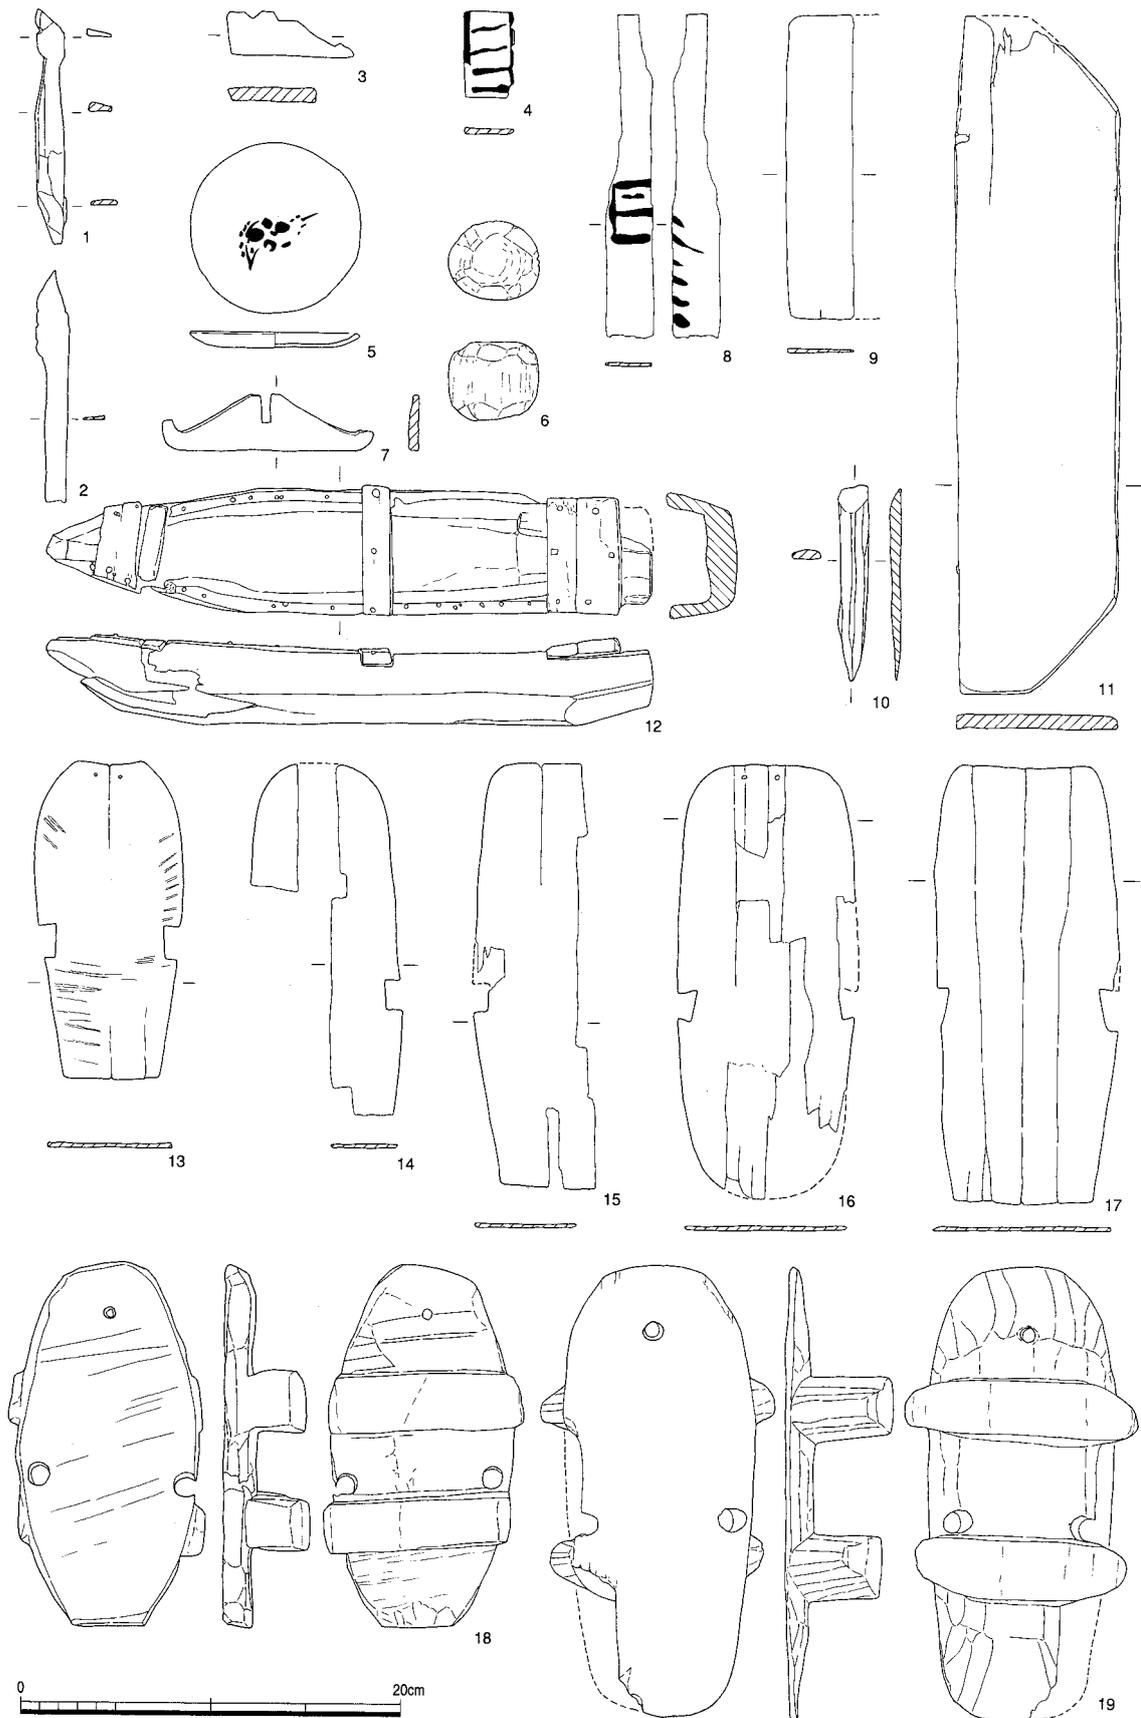
図35 4次調査出土木製品実測図 (SD 150:1~4・7~10・14・15・17・18
SK 10:5 SK 130:6・11・13・19 SK 185:12 SK 240:16) (1:4)

木製品では草履状木製品（図 35 - 13 ~ 17）がある。長辺 16.5 cm、短辺 8 cm 前後から長辺 23.5 cm、短辺 10 cm 前後まで各種の大きさがある。形は両脇に切り込みがあり、先端には径 0.5 cm 程の穴が開き、保存の良好なものには、藁状の編物の痕跡が残る。下駄も数点出土したが、草履状木製品が圧倒的に多い。その他、全長 30 cm の船の模型（図 35 - 12）がある。近世の三十石船に似

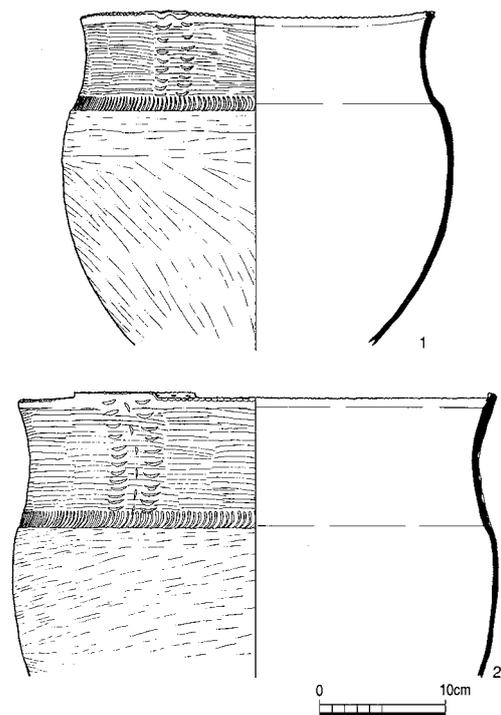
図59 SX917出土縄文土器実測図(1:6)

縄文土器は数多く出土しているが、小片が大半を占め、全体の形を復原できるものは少ない。また、早期の押型文土器の細片が1点出土しているほかは、すべて晩期である。土器棺墓SX99に使用されていた縄文土器は、端部に刻み目を有する波状口縁の甕である。頸部外面は貝殻条痕をナデ消す。胴部から底部の外面はヘラケズリする。内面はヨコ方向のナデである。土器棺墓SX917出土の縄文土器の実測図を(図59)に掲げる。ほぼ同型の甕2個体を用いている。(2)は刻み目を有する平縁の3箇所突起を有し、突起下の頸部にタテ方向の連続爪形文を施す。頸部と胴部の境界にはヨコ方向に連続爪形文を施す。頸部外面の器面調整はヨコ方向の貝殻条痕、胴部から底部の外面の器面調整はヘラケズリである。内面はヨコナデし、平滑に仕上げている。(1)も、同様の型式的特点を示すが、3箇所に突起を有する緩やかな波状口縁である点が異なる。その他の各破片も、ほとんどが無文で貝殻条痕もしくはヘラケズリの器面調整を残すものが大半を占める。外面をヘラケズリするものには内面を黒色磨研するものがある。内外面とも黒色磨研するものもある。器種は、甕・深鉢類のほか、浅鉢・椀類がある。これらはおおむね、滋賀里ⅢB式の範疇に収まるものである。また、少量ながら刻み目突帯を有する破片が出土しており、滋賀里Ⅳ式以降に下る破片も含まれていると考える。これ以外にこれらと同時期と考える北陸系の土器片が1点出土している。縄文時代の石器類は、少量出土して
