豊臣政権の寺院整備－庭園の調査成果を中心に－

(財)京都市埋蔵文化財研究所 近藤 奈央

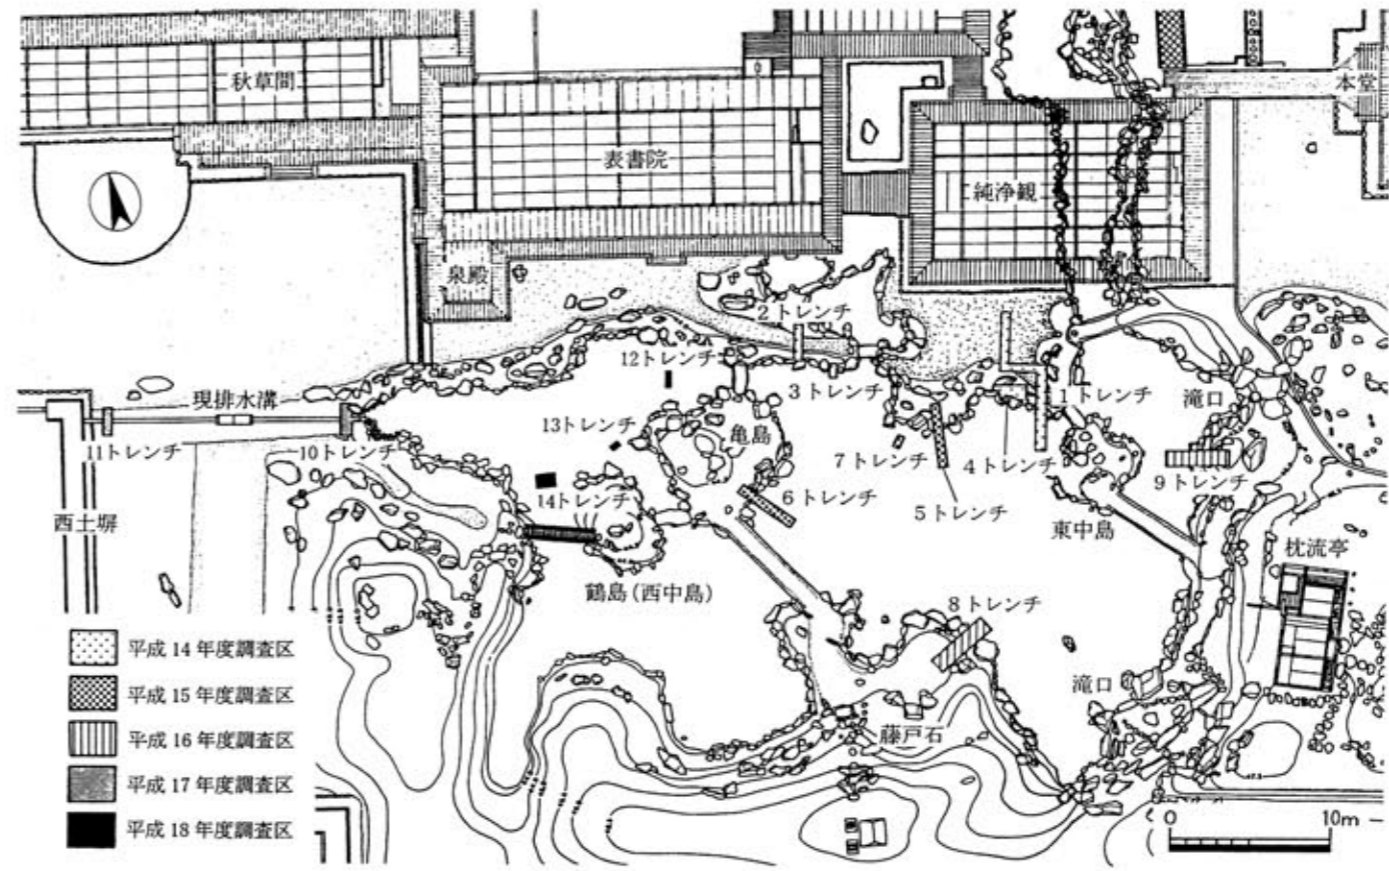
図2 醍醐寺三宝院庭園：調査区配置図

整備に伴う調査では、金剛輪院時代の池跡や建物跡など、近現代の旧排水施設を検出しています。また、安土桃山時代から江戸時代前期の護岸施工法が明らかになりました。

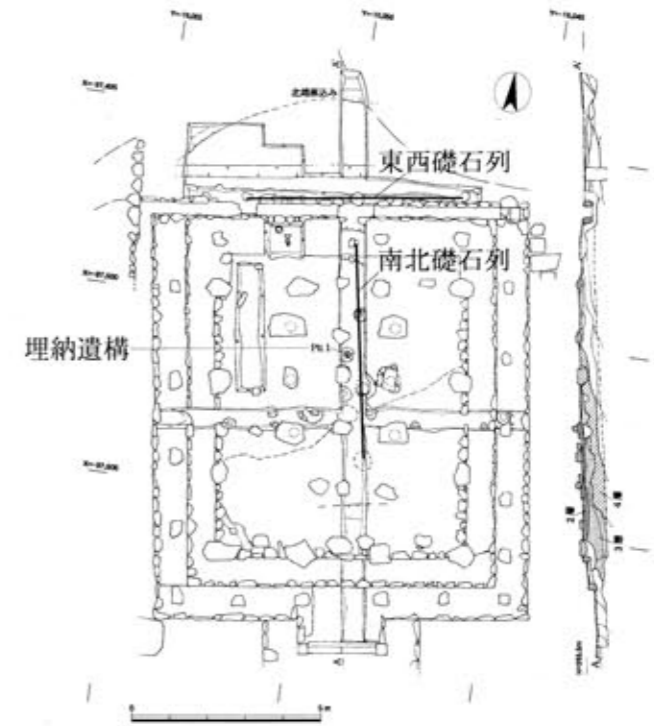
図5 寂光院：本堂遺構実測図

調査では、淀君の再興の際に造られたとみられる遺構を発見しました。本堂内陣にある御本尊のほぼ真下に当たる場所に、土師器皿で蓋をした壺が正位置で埋納されていました。時期は桃山時代末から江戸時代初期とみられます。壺の上部と底部下には、同一個体の白磁壺片が置かれていました。また、底部下の白磁壺片下にはネコの上顎や臼歯の破片が少量納められていました。修理に伴う地鎮遺構と考えられます。その他、平安時代末以前の礎石列、平安時代末から鎌倉時代前期の基壇整地層を確認しました。

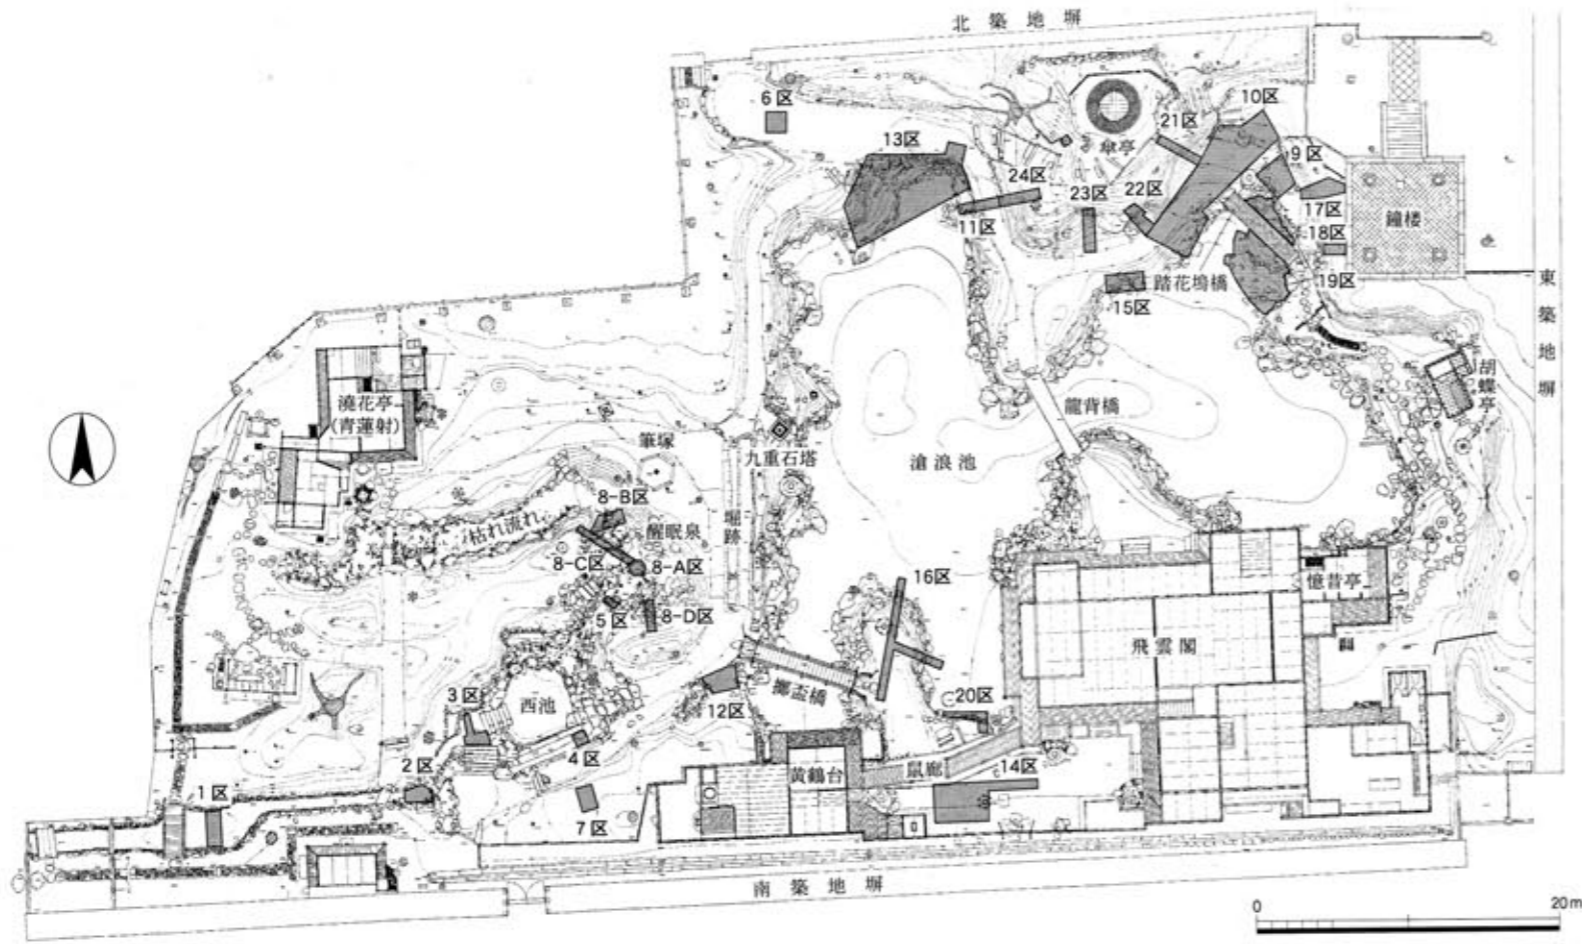
图6 西本願寺滴翠園：調査区配置図

調査では、旧護岸石や滝石組、旧給水施設、船着場、明和期以前の井戸枠などを検出し、絵画に描かれた施設がそのまま埋没していることがわかりました。
