方 広 寺

(財)京都市埋蔵文化財研究所 網 伸也

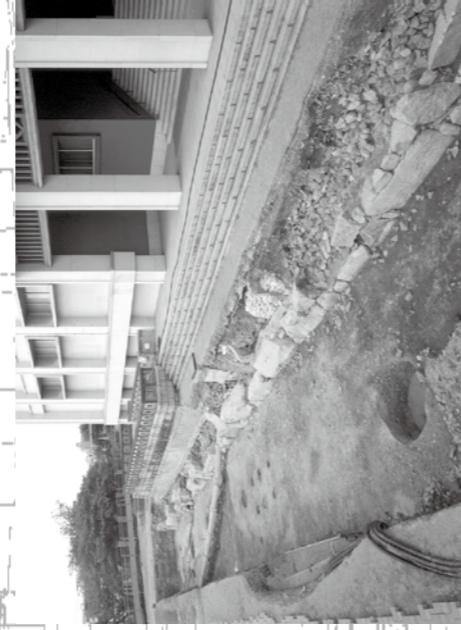
石基跡 1998年度調査(南東より)

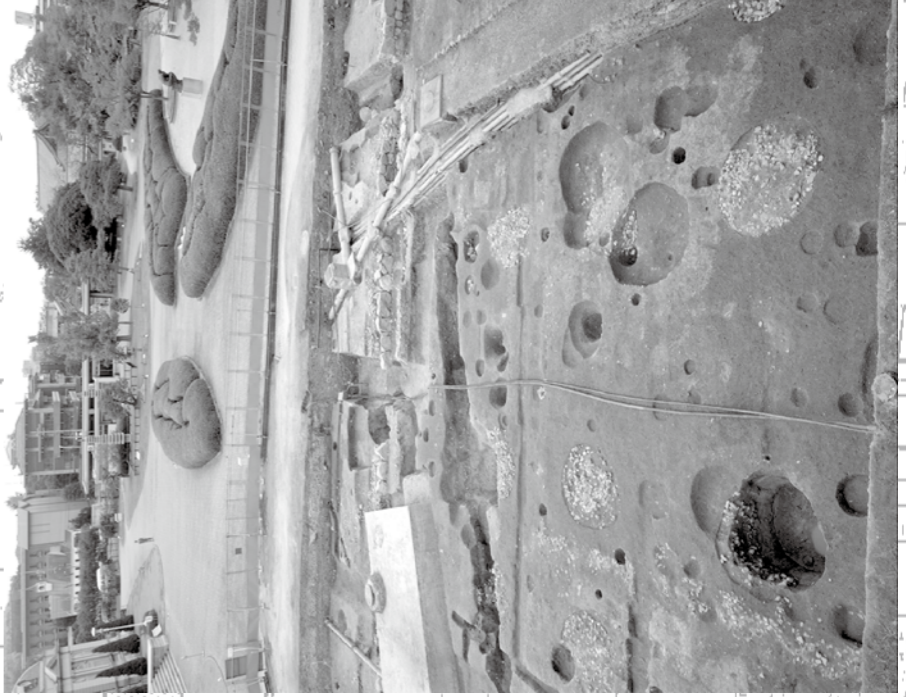
南門跡 1998年度調査(北より)

まず、大地震で大仏とともに崩れた築地を回廊に改め、七重塔と講堂の縄張りも始められたようです。発掘調査では南回廊と南門の遺構を発見しています。礎石は失われていましたが、礎石を据え付けた痕跡が礫を積み込んだ壺掘地業として残っていました。それらの配置から、蓮華王院南大門と同じ構造の八脚門であることが判明しました。また、回廊は『洛中洛外図』などには単廊で描かれているのに対し、実際は複廊構造であることがわかりました。八脚門構造である南門とともに格式の高さを、残された遺構から窺うことができます。さらに、三十三間堂を修理するとともに南大門・西大門・築地を新たに築いて方広寺の伽藍地内に取り込みました。現在残る蓮華王院南門と太閤塀はこの時のものです。

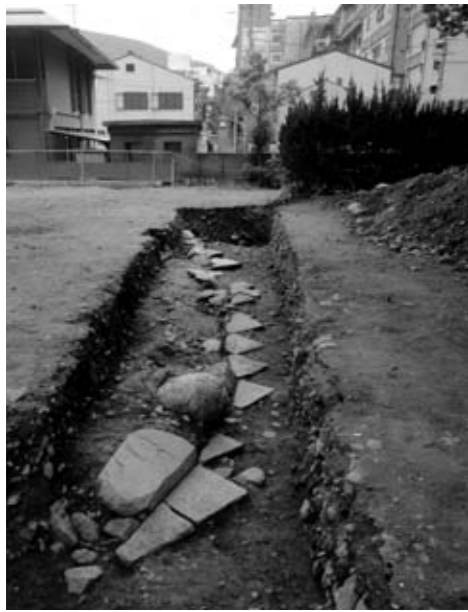
大仏台座

方広寺大仏殿の遺構は、京都国立博物館の敷地北側において基壇外装・南階段・礎石の根固め・大仏台座を良好な状態で発見しています。基壇上面には四半敷きの敷石が一部良好に残っており、大仏台座は径約34mの八角形に復元できます。また、礎石を据えた根固めは直径5mにわたって礫を詰めており、柱間は推定で約8mもあります。これらの遺構は、慶長大地震でもびくともしなかった堅

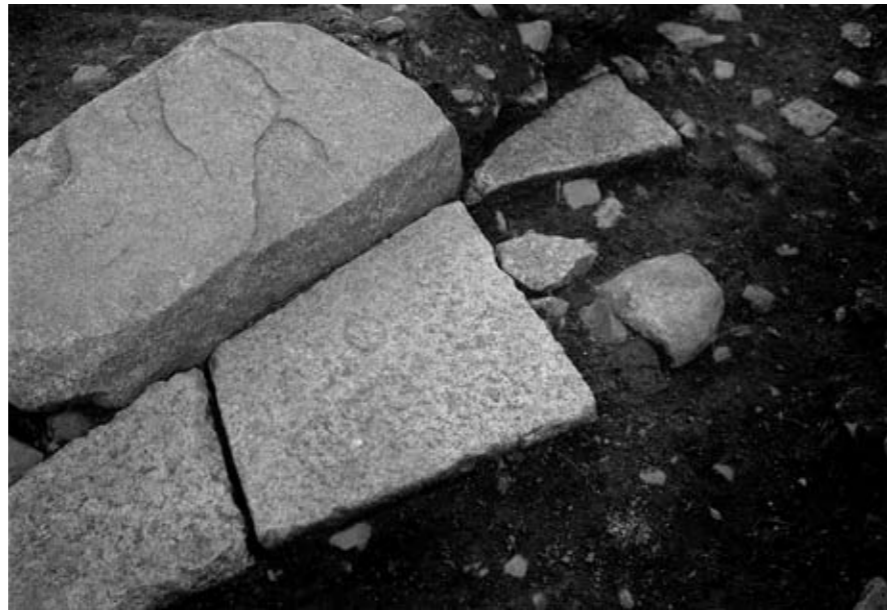
大仏台座と刻印のある敷石

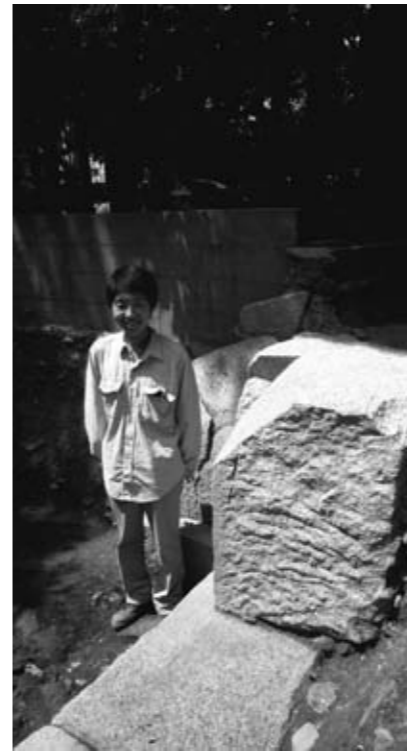
大仏殿南階段の規模

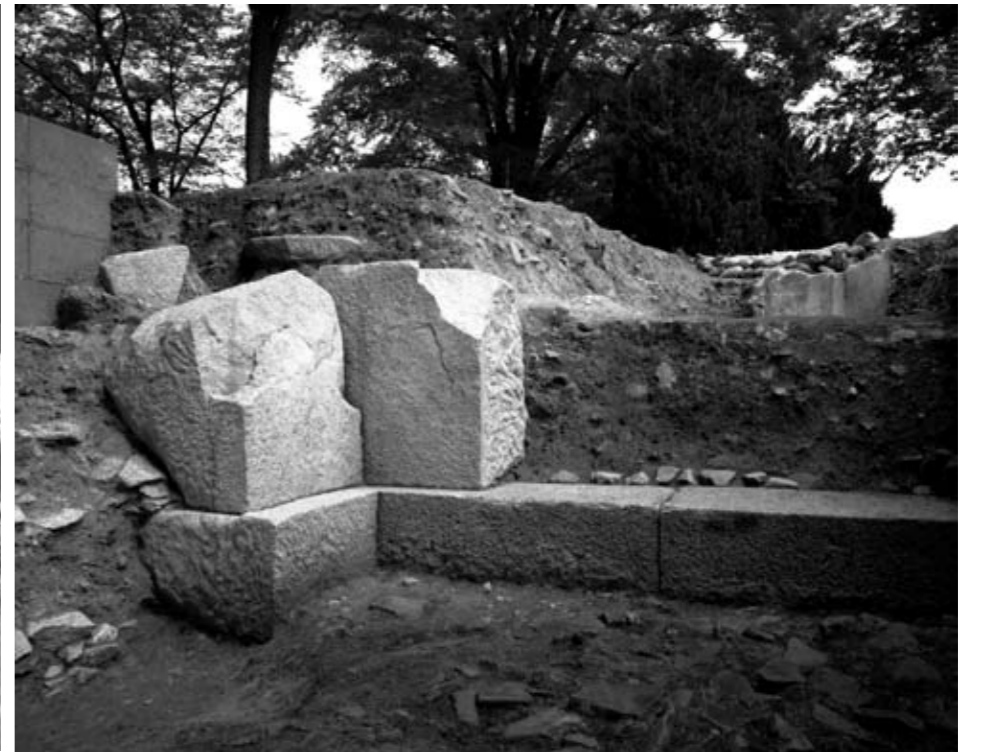
南階段と地覆石

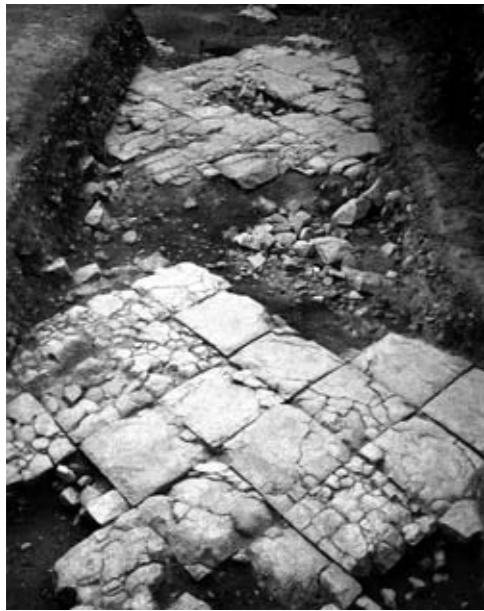
基壇の石敷きと礎石抜き取り穴

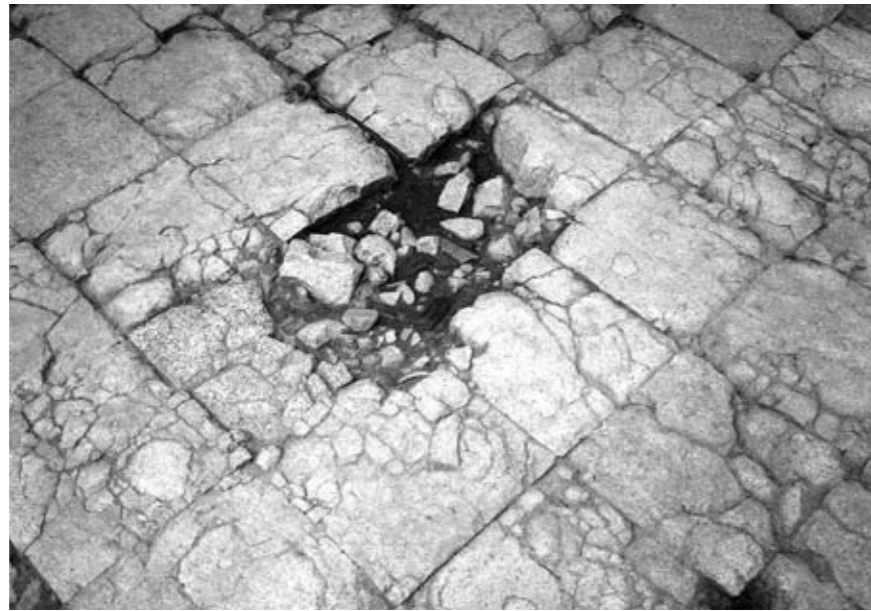
基壇の石敷き

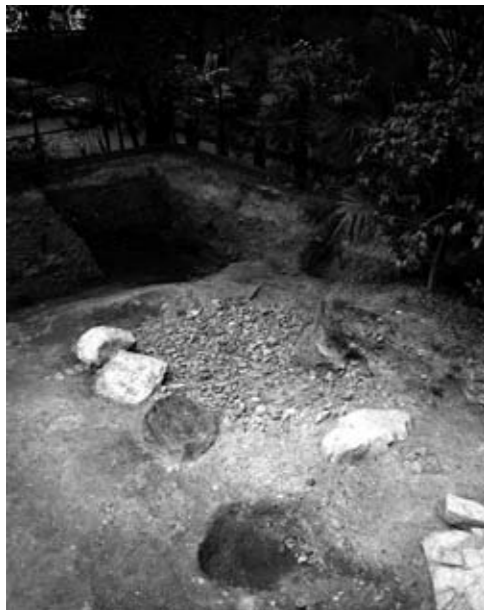
礎石の根石

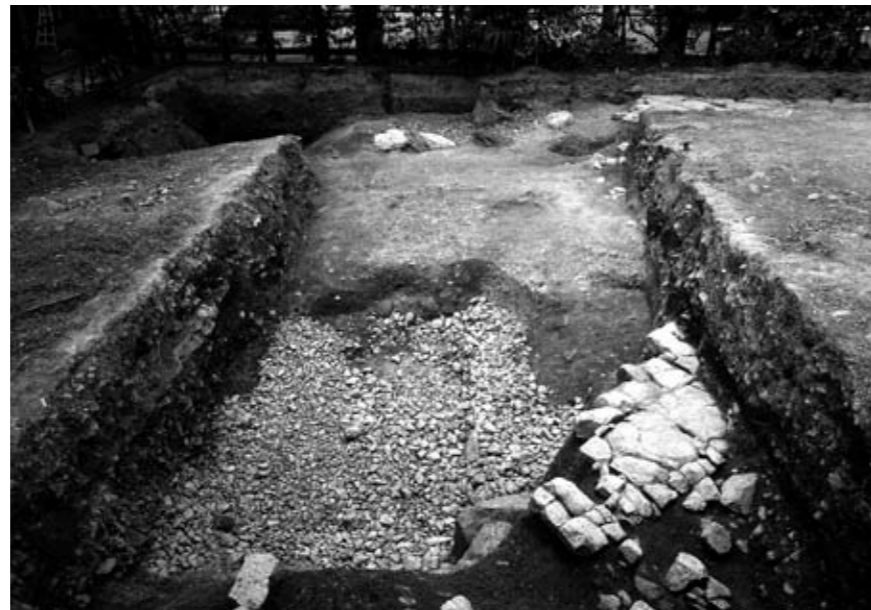
礎石の根石と石敷き
