2010 年 12 月 18 日

法勝寺八角九重塔跡の調査

(財)京都市埋蔵文化財研究所 柏田有香

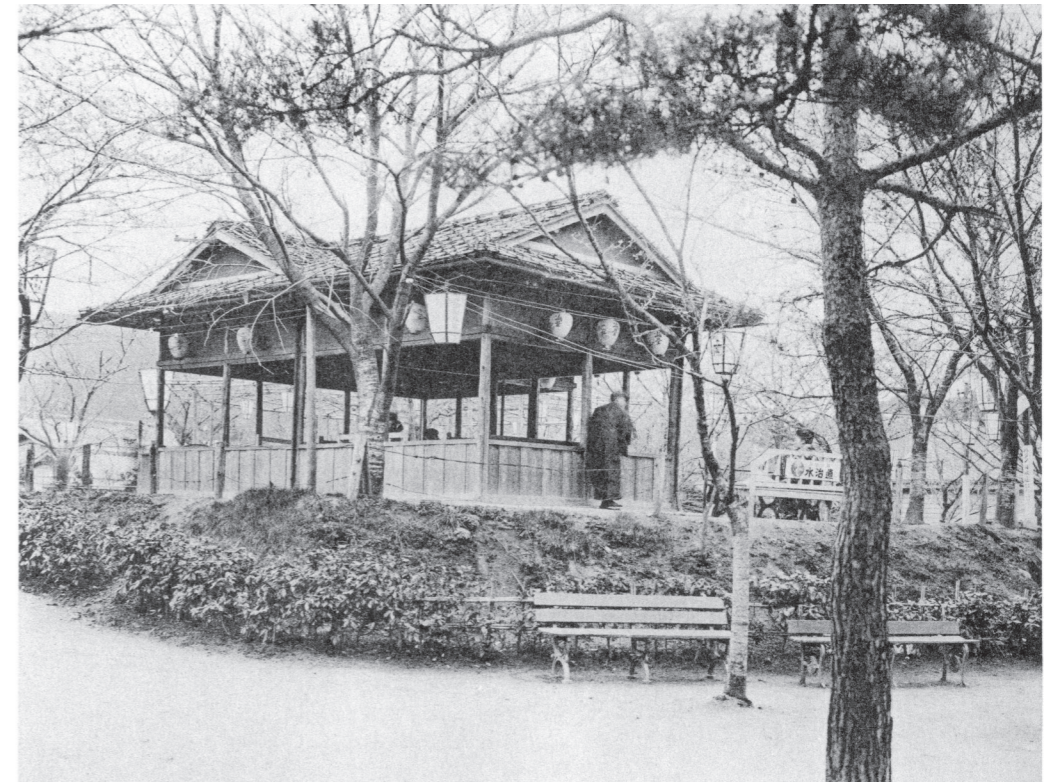
図3 「塔の壇」 (『京都府史跡勝地調査会報告 第6刷』大正14年より)

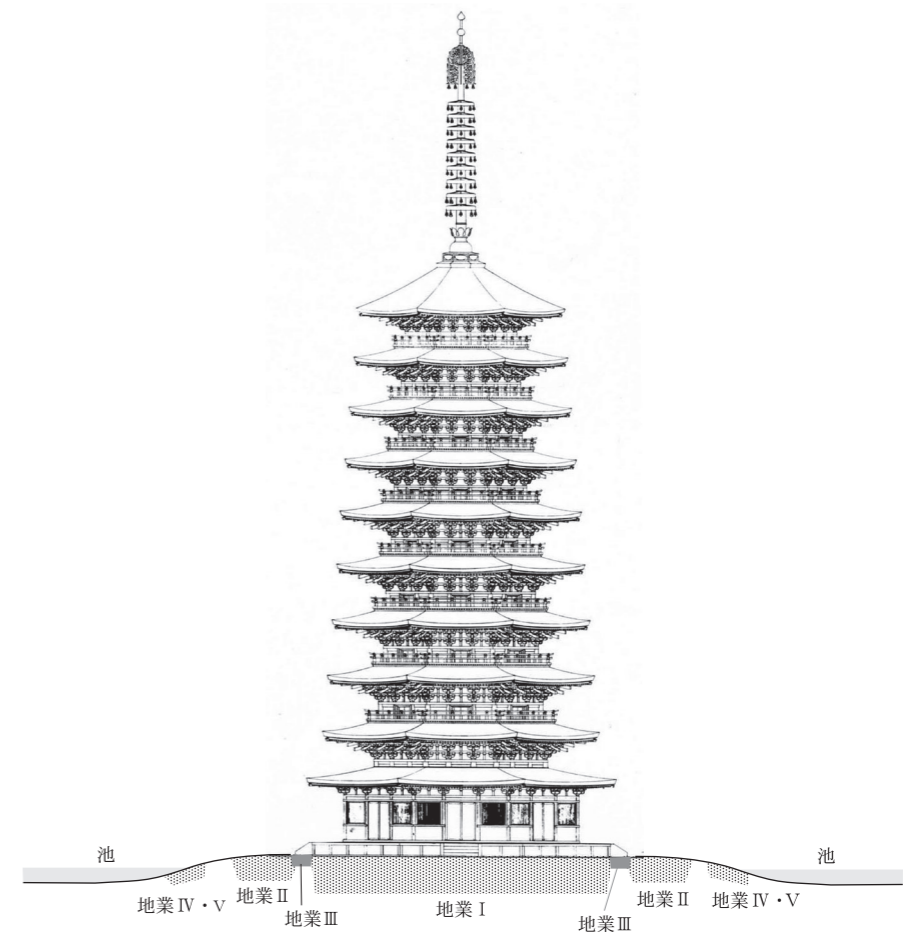
図4 塔地業イメージ図
