世界遺産を掘る 第 9 回

一天龍寺一

（公財）京都市埋蔵文化財研究所 内田 好昭

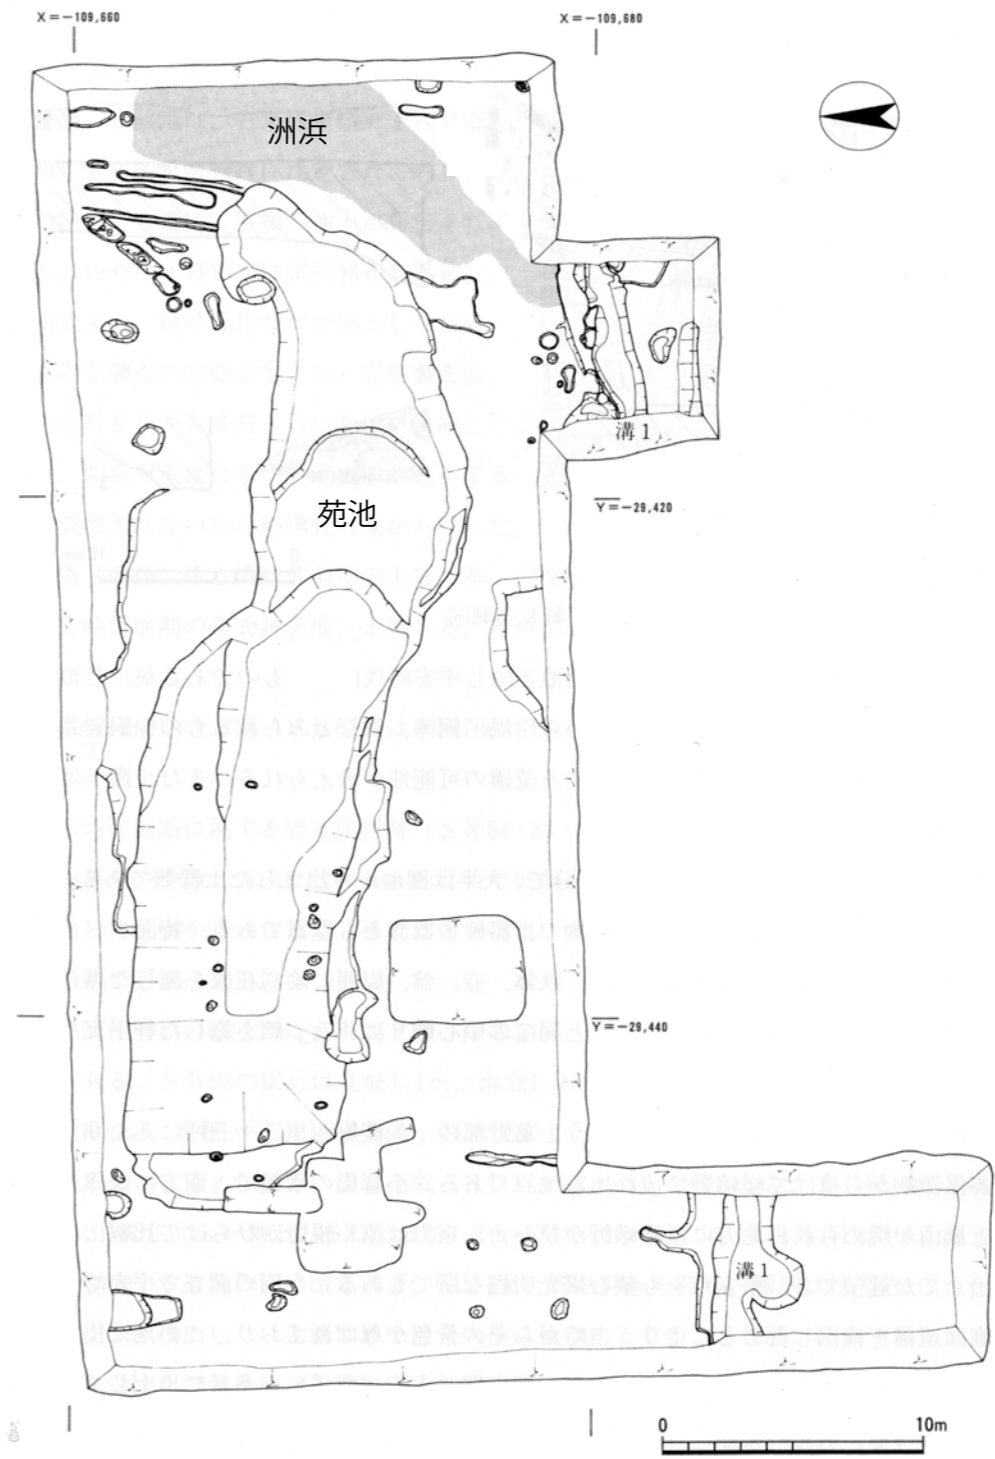
図5 調査3遺構平面図

調査 3（**図 5**、**図 6**） 平安時代前期（9 世紀前半）の庭園跡を検出しました。庭園跡は苑池、州浜、景石跡などで、多くの平安時代前期の土器・瓦類が出土しました。土器類には二彩の壺、緑釉の水注・鉢・壺・盤などが含まれ、寺院に用いられる器形の構成となっています。隣接する調査 4－4 や調査 8 でも多量の平安時代前期の土器が見つかっています。歴代天皇の大堰離宮や「大井寺」に関連する遺構と思われます。ただし、後述するように、「大井寺」銘がある瓦は別の地点から出土しています。
