現地講座 京都市美術館の発掘調査と六勝寺をめぐる —発掘現場の見学も含めて—

2017年10月21日(土)

京都市美術館 現地講座資料

公益財団法人 京都市埋蔵文化財研究所

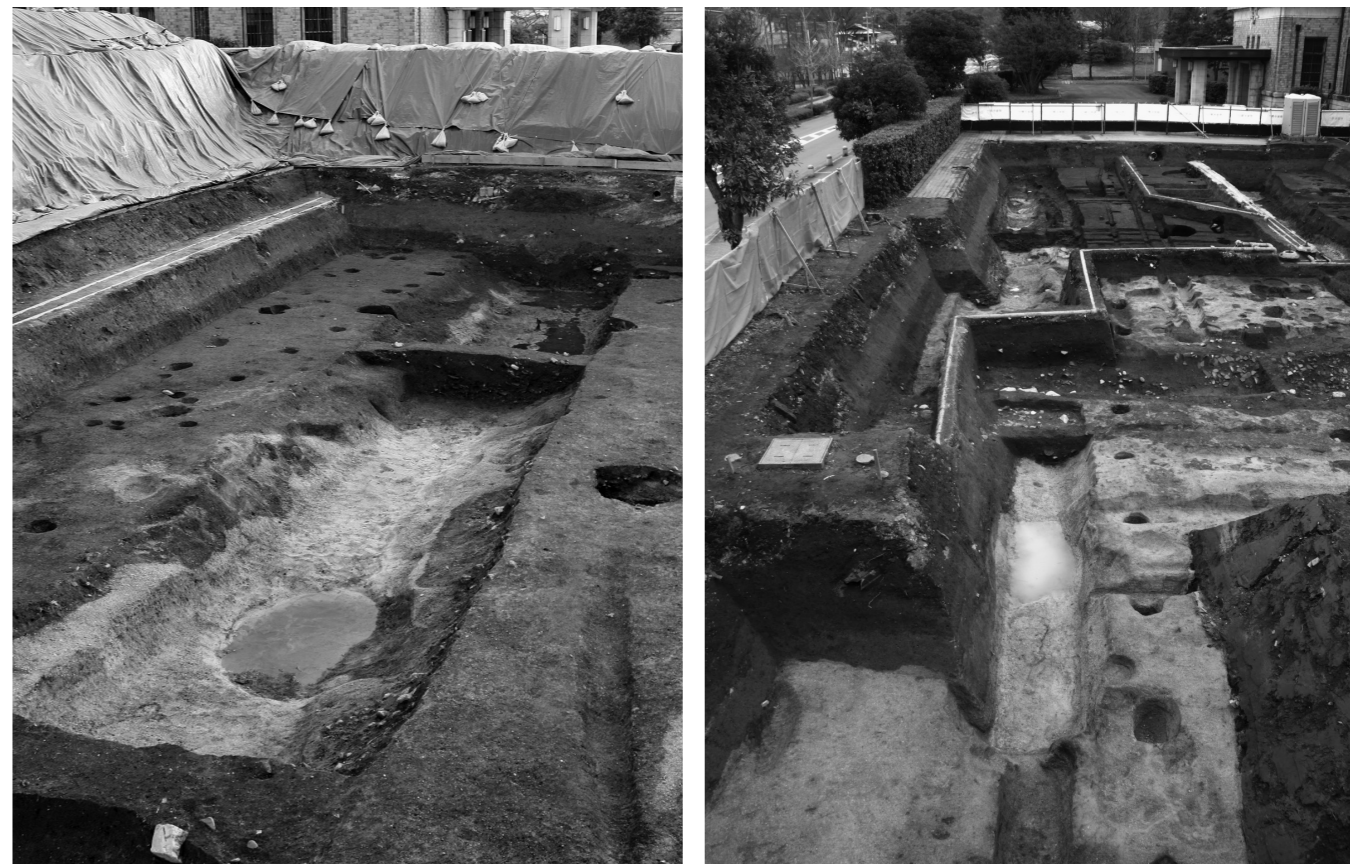
京都市美術館の第1期調査で見つかった遺構 『円勝寺跡・成勝寺跡・白河街区跡・岡崎遺跡』 報告 2014-13
左：円勝寺の西端を区画していたとみられる南北溝（北西から）。右：二条大路末に伴うとみられる東西溝（西から）

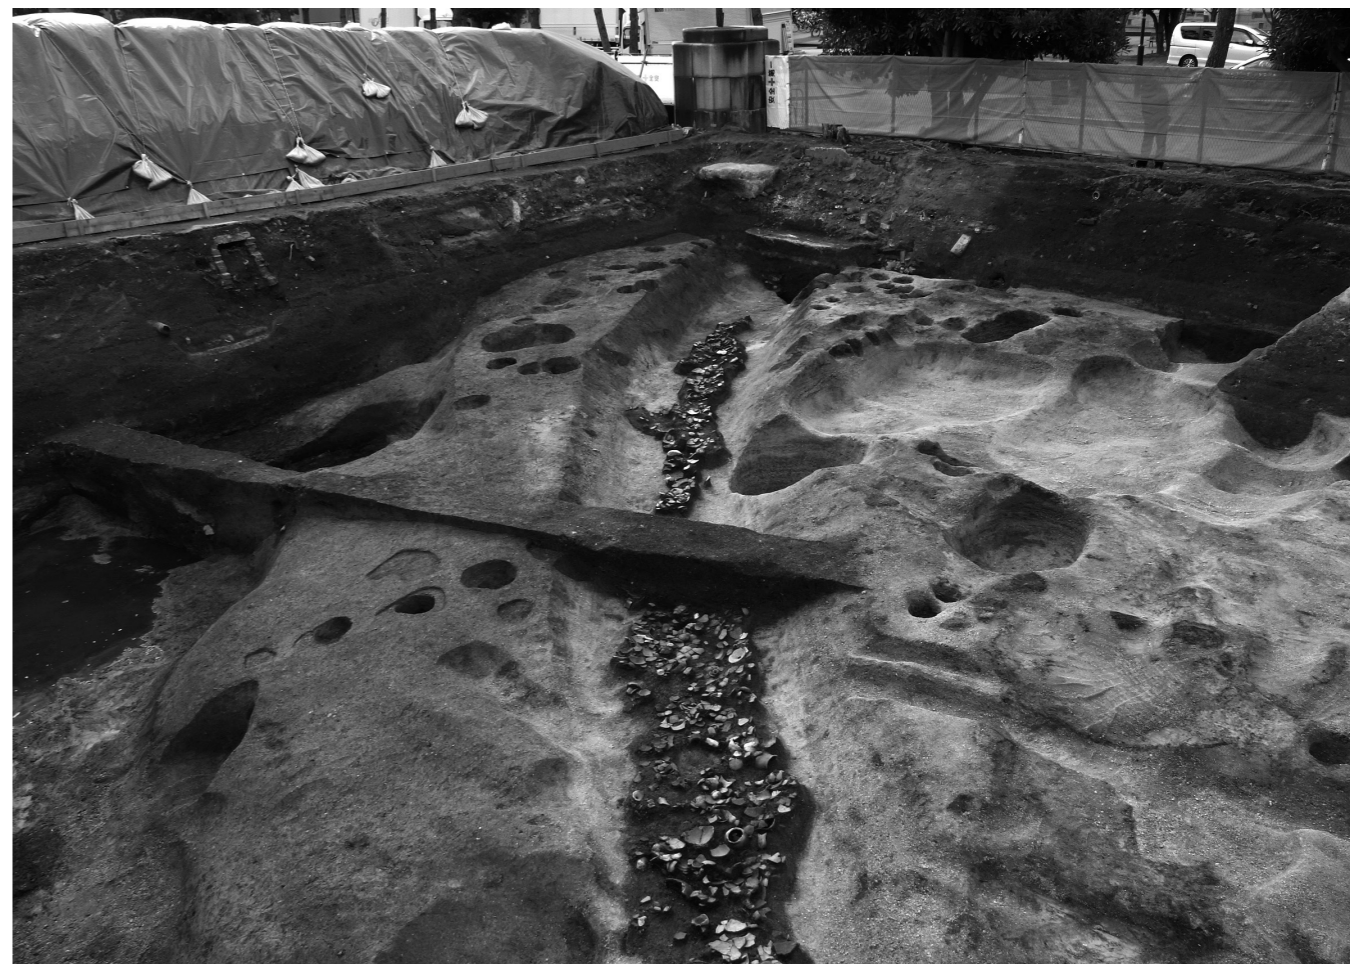
古墳時代初頭の溝（北東から、第1期） 『円勝寺跡・成勝寺跡・白河街区跡・岡崎遺跡』 報告 2014-13

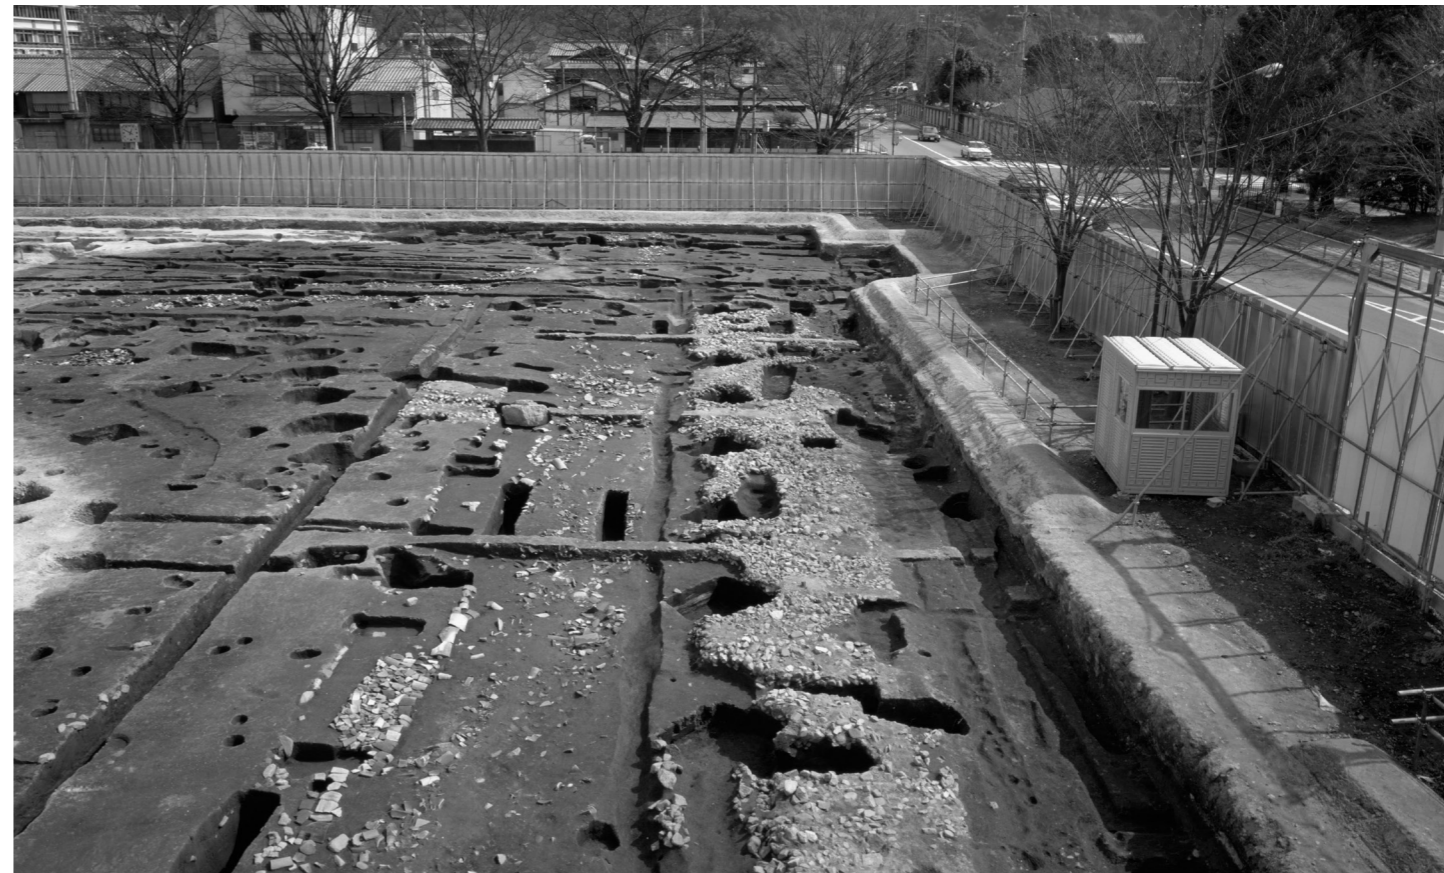
二条大路の遺構 『平成3年度京都市埋蔵文化財調査概要』

右の礫層は二条大路路面。中央は北側溝。左は北面築地と推定。最勝寺東側で検出。湿地を整地した痕跡が遺構として残存した。

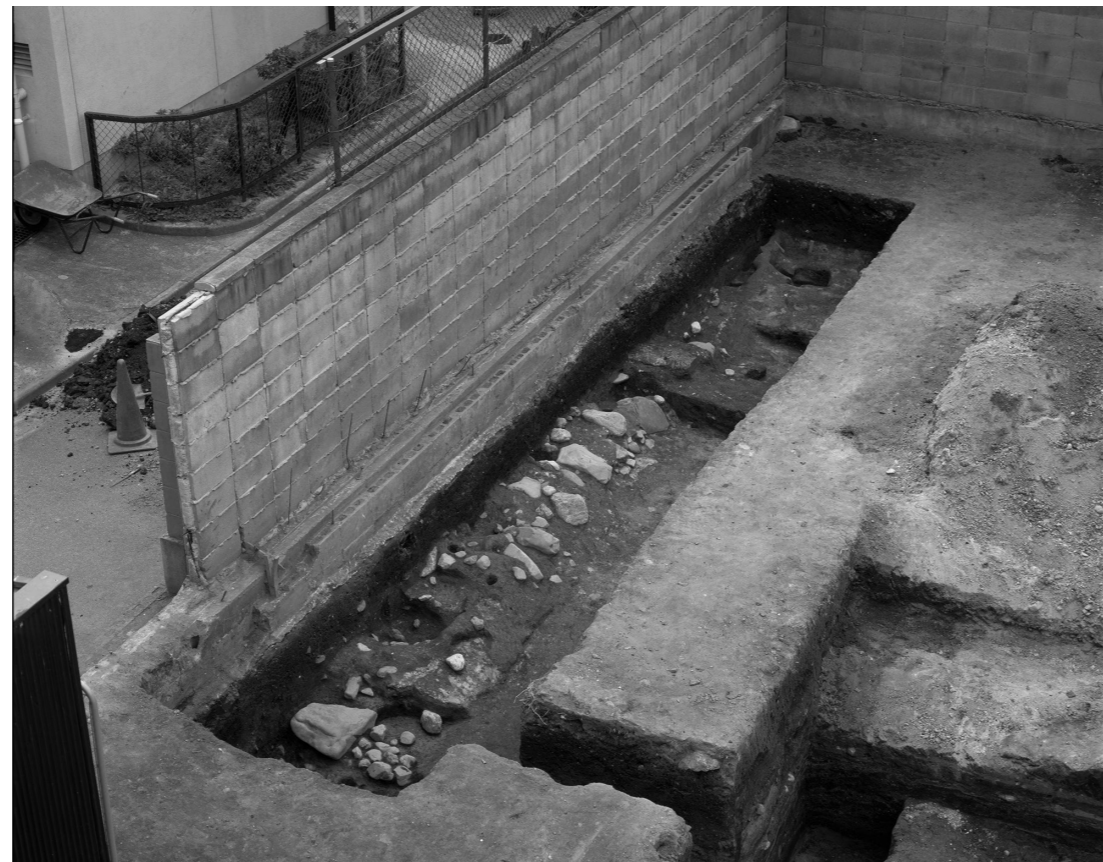
尊勝寺西塔跡の地業（北東から）『昭和59年度京都市埋蔵文化財調査概要』
西塔北側で検出した地業は大きな石材を大量に埋め込むもので、法勝寺八角九重塔の地業と共通する。

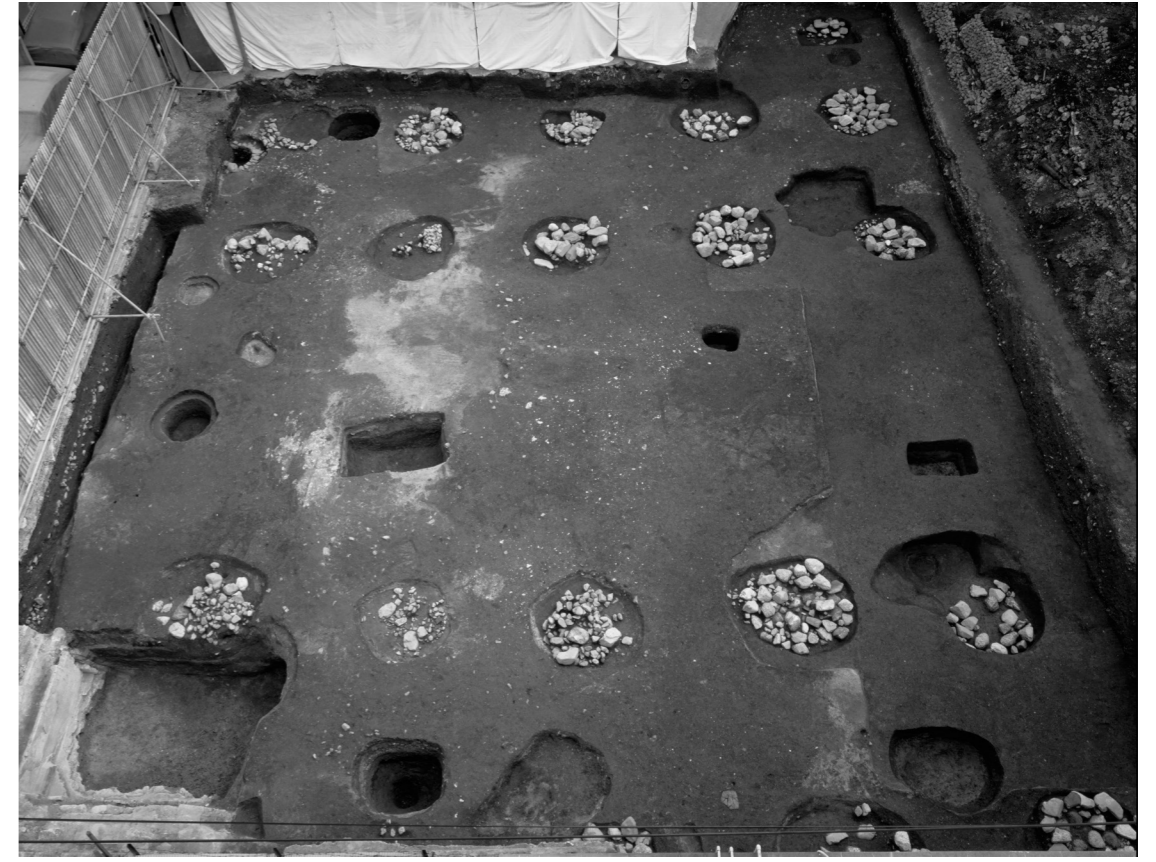
尊勝寺阿彌陀堂跡（西から）『六勝寺跡発掘調査概要』1978年
巨大な建物を支えた礎石の据付穴が検出されている。

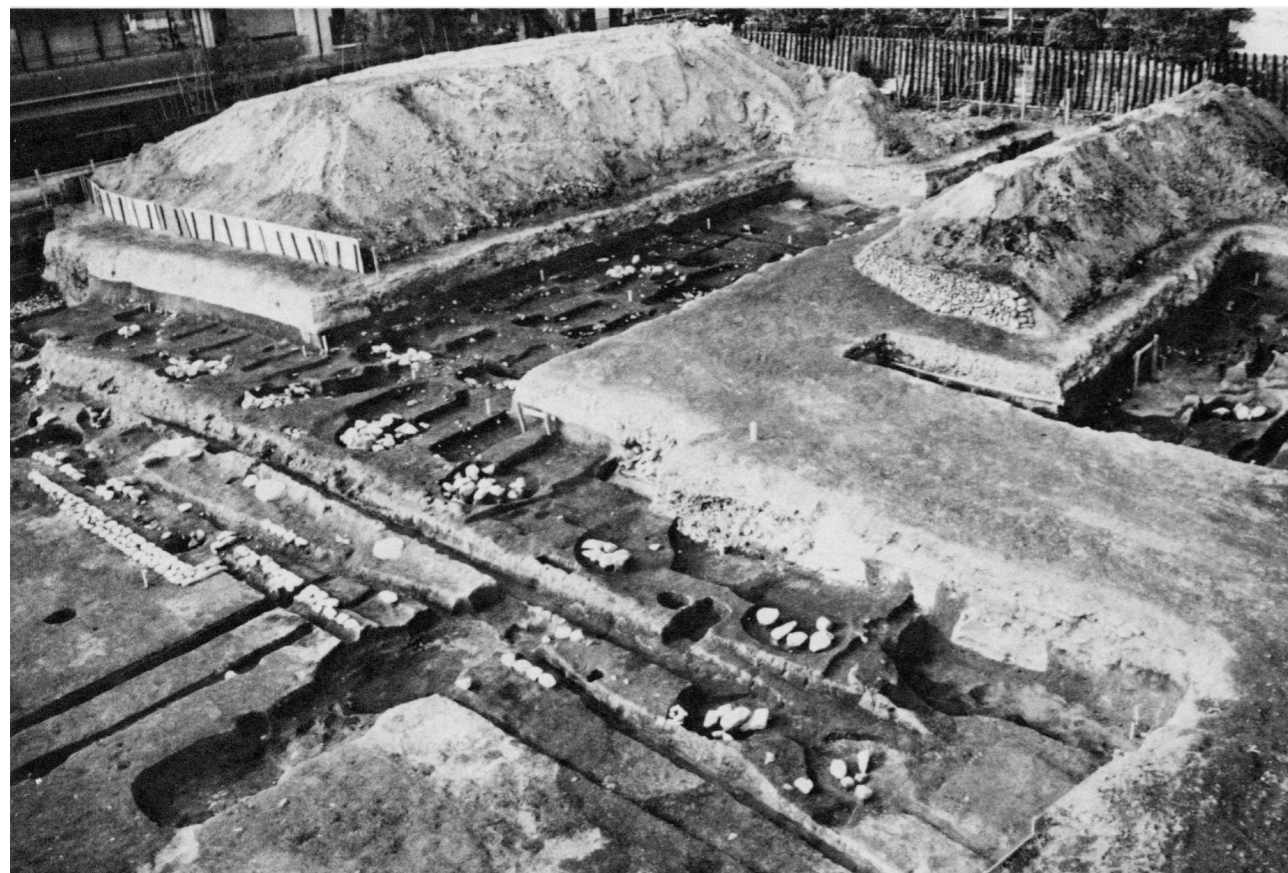
尊勝寺観音堂跡（南東から）『京都府遺跡調査概報』第23冊 1987年
建物の身舎、廂、回縁柱列が検出されている。外側には石組の雨落溝がめぐるが、南面中央は外側に張り出し、階段があったと推定される。建物基壇は亀腹とされる。

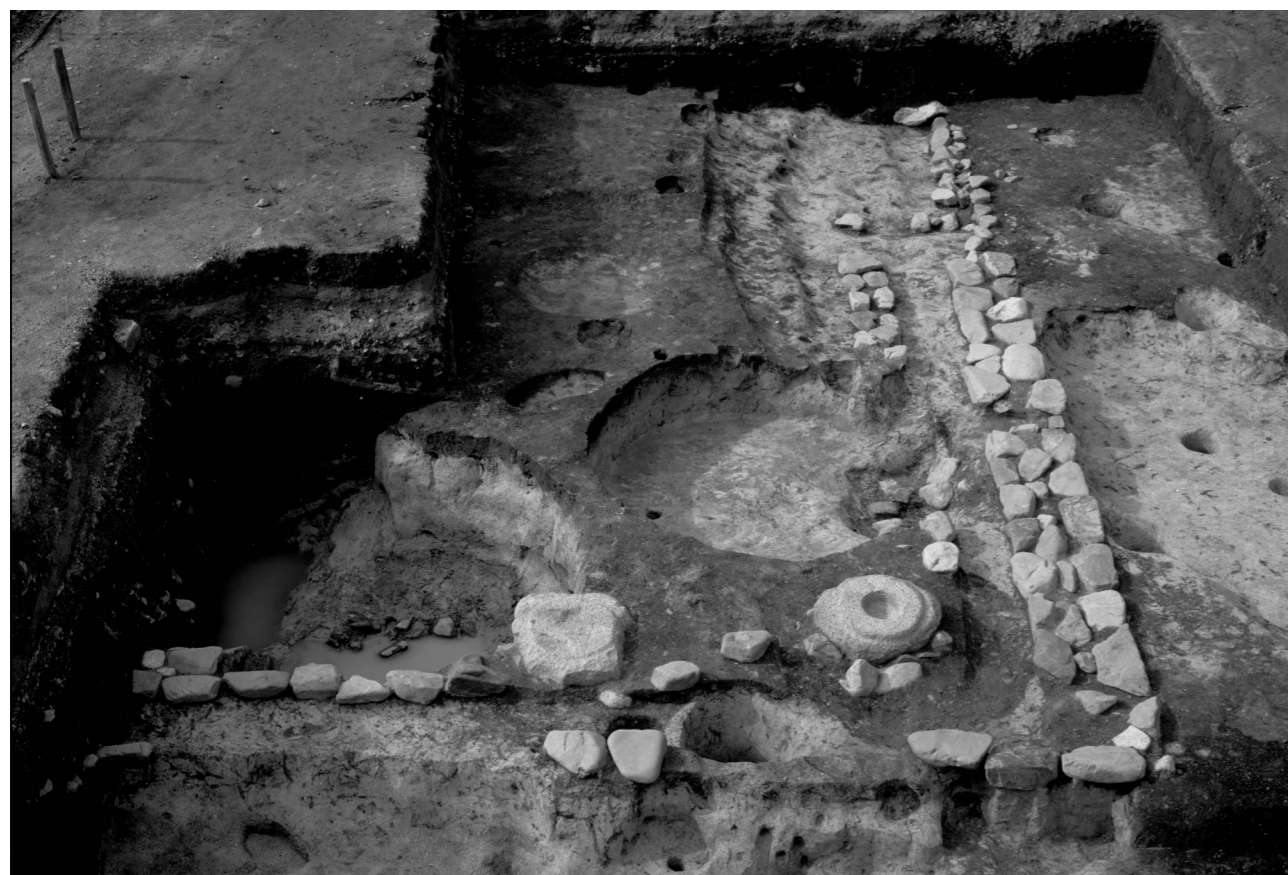
尊勝寺五大堂跡（南から）『昭和61年度京都市埋蔵文化財調査概要』
建物の南東隅が検出されている。雨落溝の両肩には自然石が平坦面を上にして並べられる。残存する礎石2基は南面外廂のもの。基壇は亀腹状と推定され、高さ約40cm残存する。

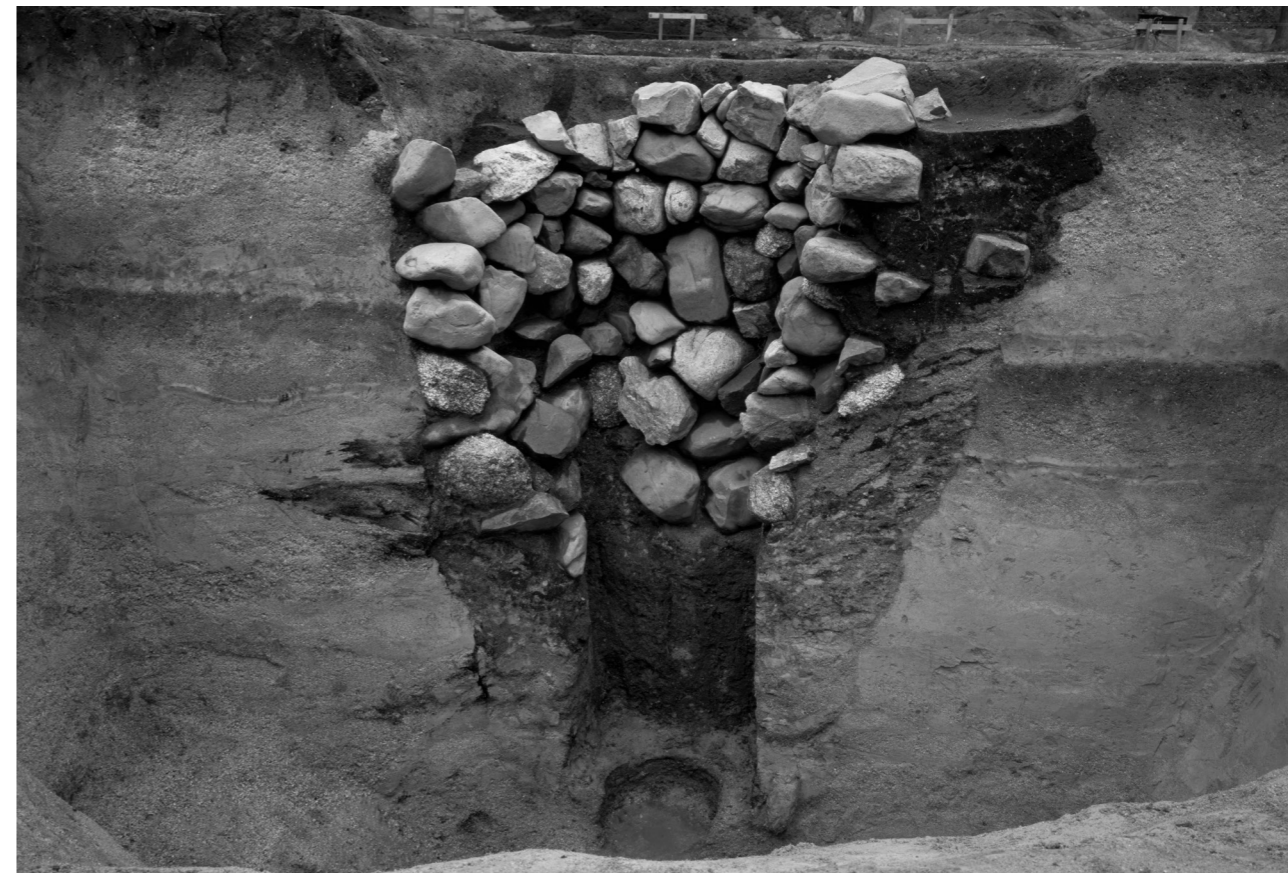
尊勝寺の北側で見つかった石組井戸の断面（北から）『昭和57年度京都市埋蔵文化財調査概要』
上半部の石組はラップ状に広がる。下半部は方形木枠組で底に曲物を据える。院政期を代表する井戸として、半裁した後、南半分を取り上げて当地に移築された。
