じゅらくだい 聚楽第

～文化財と遺跡を歩く～
京都歴史散策マップ

発行 京都市・(財)京都市埋蔵文化財研究所

聚楽第周辺の発掘調査

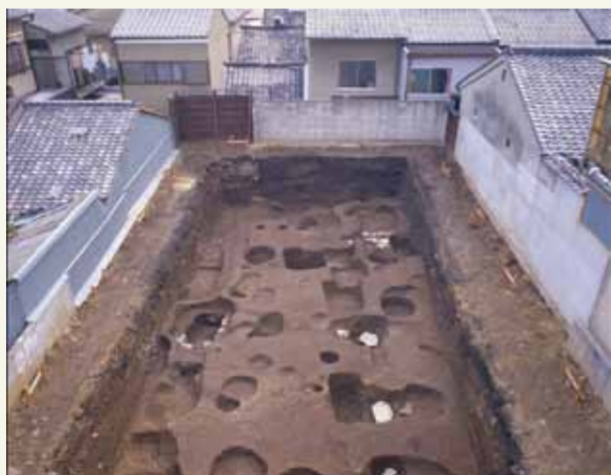
⑤ 武家屋敷門跡（上京区下立売通千本東入田中町）

1985年の発掘調査で平安宮内裏承明門跡の上層が発見された、東西に開く四脚門跡です。約0.3m大の礎石を一边約0.5m方形の堀形内に据えていました。門の幅は3mで1.5m離れて控柱があります。聚楽第廃城時に解体されたようで、各堀形には礎石抜き取りの痕跡がみられました。

基礎が残る門跡の様子

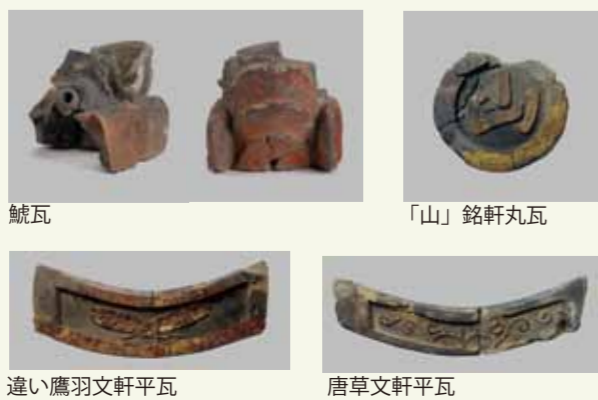
大名屋敷跡から出土した金箔瓦

金箔瓦は、聚楽第の周辺に配された大名屋敷で使われていたものとみられ、金箔は漆を接着剤として貼り付けられています。いずれも新町小学校の発掘調査で出土したものです。

鯨瓦

「山」銘軒丸瓦

違い鷹羽文軒平瓦

唐草文軒平瓦

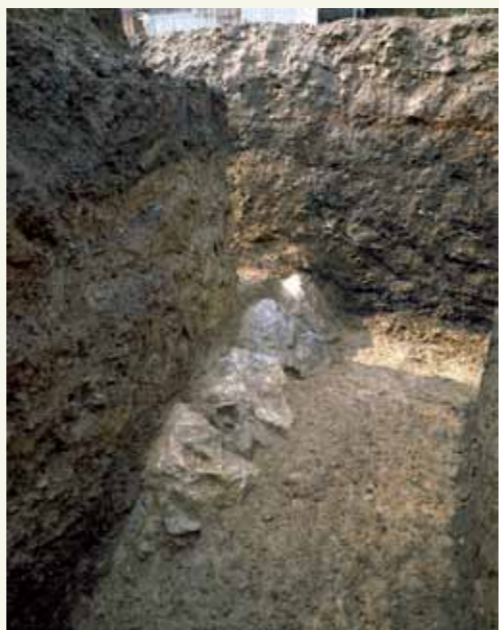
1997年の試掘調査により、北ノ丸北堀跡の南側で石垣が発見されました。現在、この石垣は現地の地中に保存されています。また、この石垣の北側に後世のものですが、高さ2.5mの石垣が東西に約150m残っており、北堀の段差を示しています。これらの石垣の間が北ノ丸の北堀跡になると考えられ、北堀の幅は約20mであることが判明しました。

北ノ丸北堀跡の石垣

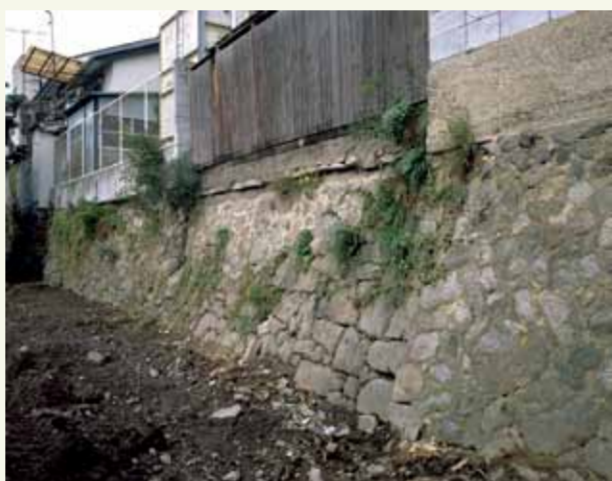
北ノ丸北堀跡の段差

写真のマンションの北端に石垣があります。高さは2.5m、東西幅は150mあり、北堀跡の段差を残すものとみられています。(一条通 智恵光院東入 鏡石町)

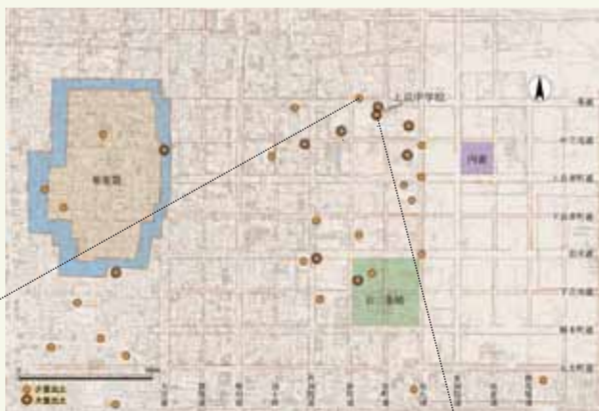
1950年から現在までの調査で出土した金箔瓦の分布をみると、丸太町通以南まで30箇所以上に及んでいます。当初の大名屋敷地区が天正十九年（1591）豊臣秀吉による京都大改造の「京都屋敷替え」により、広がったといえます。その分布は北は一条通、南は下立売通、東は烏丸通、西は堀川通の間に集中しています。この範囲は京都府庁などの公的施設が多く、発掘調査の規模が大きいとはいえ、1地点からの出土量が100点を超える例が多く、聚楽第と比較しても、その多さは際立っています。

金箔瓦の出土分布図

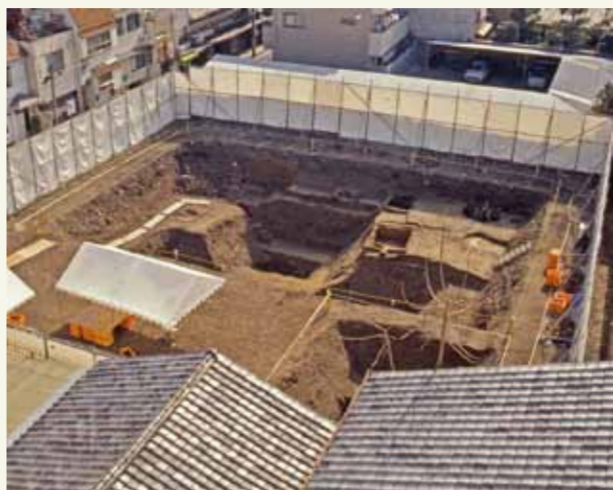
1991年の発掘調査で東堀跡が発見されました。幅約26m、深さ8m以上の大規模な堀であることが調査で確認されました。堀を埋めた礫を多く含む埋土は、堀を掘削した時に出土した土です。東側から埋められた様子がよくわかります。堀跡からは軒丸(のきまる)・軒平(のきひら)瓦をはじめ多種多様な金箔瓦が出土しました。これらの金箔瓦は聚楽第本丸に使用された瓦として2002年3月、国の重要文化財に指定されました。本丸の建物の装飾性がうかがわれます。

本丸の東堀跡

1991年に行われたハローワーク京都西陣の発掘調査で、本丸東堀の西肩部分が確認され、堀内から多数の金箔瓦が出土し、国の重要文化財に指定されました。(中立売通大宮西入 和泉町他)

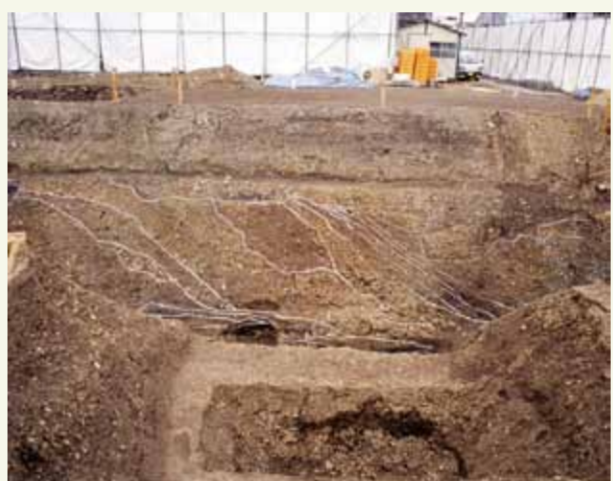
本丸の東堀の断面観察により埋められた様子が分かる

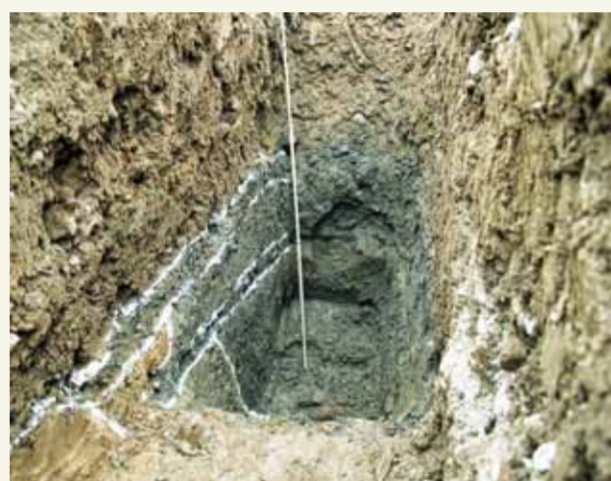
2001年の試掘調査で発見された西ノ丸を巡る内堀の南肩。幅4m以上の規模が確認されました。今後、堀の北側が確認できれば内堀の規模が確定されるでしょう。

西ノ丸南堀の南肩（手前が肩部）

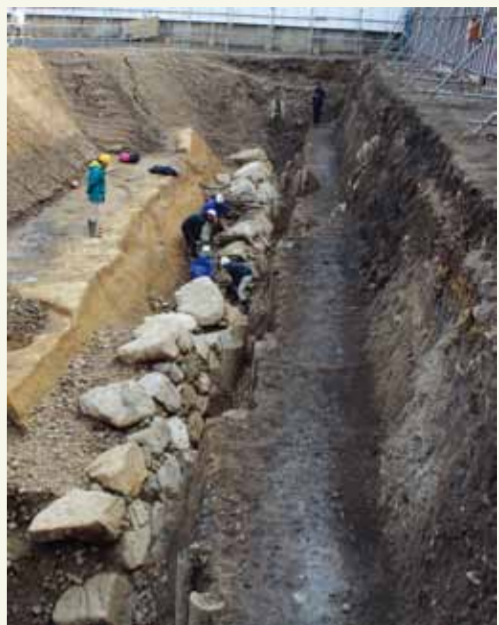
2012年の発掘調査で、本丸南堀の石垣が発見されました。石垣は東西約32mにわたり確認され、花崗岩を主とする自然石を二段に積み、背面の土の間には水はけをよくするために栗石（くりいし）という細かい石が充填（じゅうてん）されていました。石垣の南の堀内からは金箔瓦も見つかっています。

東西約32mにわたり確認された本丸南堀の南面石垣

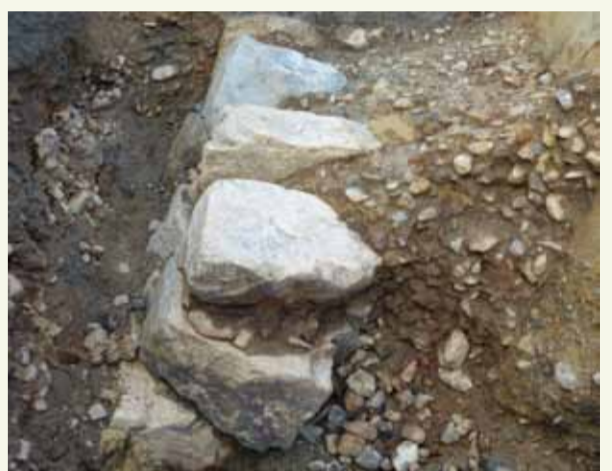
本丸南面(東から)石垣の様子
