# 史跡 慈照寺（銀閣寺）旧境内

京都市埋蔵文化財研究所発掘調査概報  
二〇〇三  
一

財団法人 京都市埋蔵文化財研究所

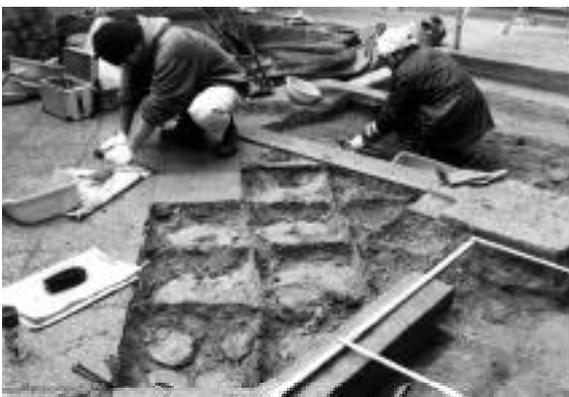
図2 A区 基壇敷石取上げ作業(北東から)

A区では掘り下げを行う前に、上屋解体後の中門基壇の写真撮影(図版2-1)と平面図実測を行い、現況の記録を作成した。上面の高さが揃えられている基壇と参道の関係を確認するため、まず基壇西側参道部分の掘り下げを行った。続いて基壇の敷石類(敷居石・葛石・敷石)の取上げ(図2)・整地層の掘削を行ったが、当初北半部分を先行させ基壇の構築状況を確認したのち、調査範囲を全面に広げた。基壇に使用されていた敷石類については、一石ずつ取上げ時に番号を付け、その使用箇所・方向の記録を行った。基壇敷石を除去した地表下0.2mで江戸時代初期、室町時代後期の遺構を良好な状態で検出したため、その後の調査はこれらの遺構の保存を前提として、西半部を中心に進めることになった。また、遺構の広がりを確認するため、調査区外に小規模な拡張区を設けた。なおA区では掘削、基壇敷石の除去などの作業はすべて人力で行った。

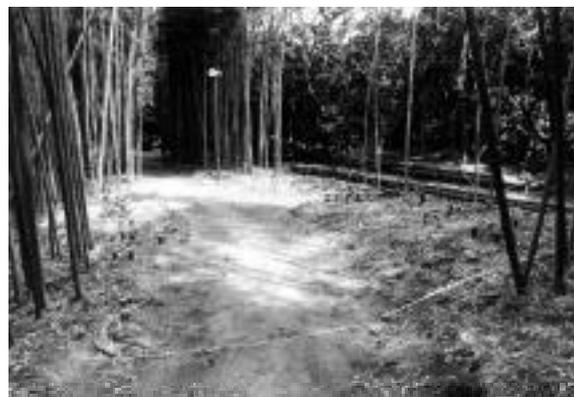
図3 B区 調査前全景(南から)

B区の調査は、調査区内にも竹の根がはっていることが予想されたため(図3)、重機を搬入して地表下0.7~0.8mまでの近・現代盛土層を掘削・除去した。盛土を除去すると室町時代の遺構面に達し、室町時代後期の石敷遺構が調査区西半部で良好に遺存していることを確認した。その結果、延長部分を一部西へ拡張した。

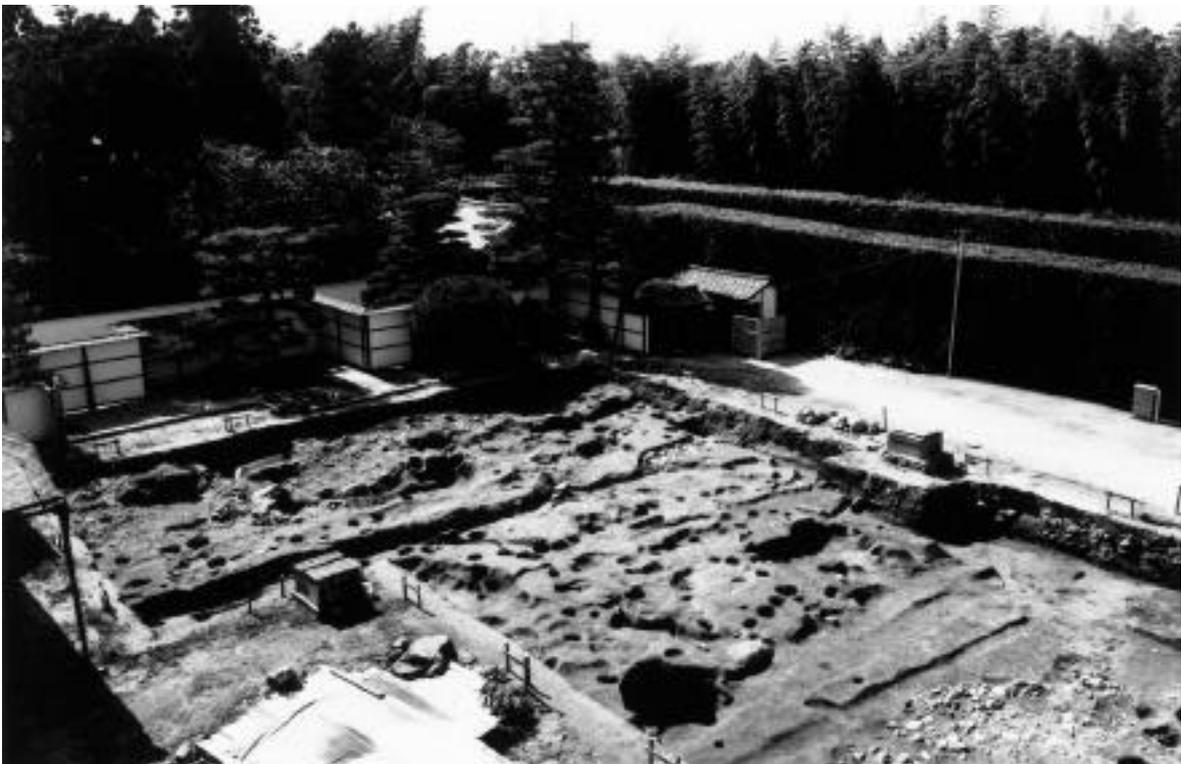
図 4 1986年調査 全景（北東から） 調査区の奥に見えるのが中門の屋根

昭和 61 年（ 1986 ）には庫裡の建て替えに伴う発掘調査を行い、5 面の遺構面と最下層で縄文土器の出土する土石流跡を確認した。第 1 面では天保八年（ 1837 ）の棟札をもつ解体前の庫裡跡、第 2 面では元文三年（ 1738 ）の修理願書付図に描かれた庫裡跡、第 3 ・ 4 面では江戸時代前期に

相当する池状遺構、石組み井戸、溝、第5面では桃山時代の掘立柱建物、溝、土壇などと東山殿に相当する室町時代の溝1条を検出した（図4）。このうち室町時代の溝は、土石流の流れに沿って掘られた北西から南東方向のものである。

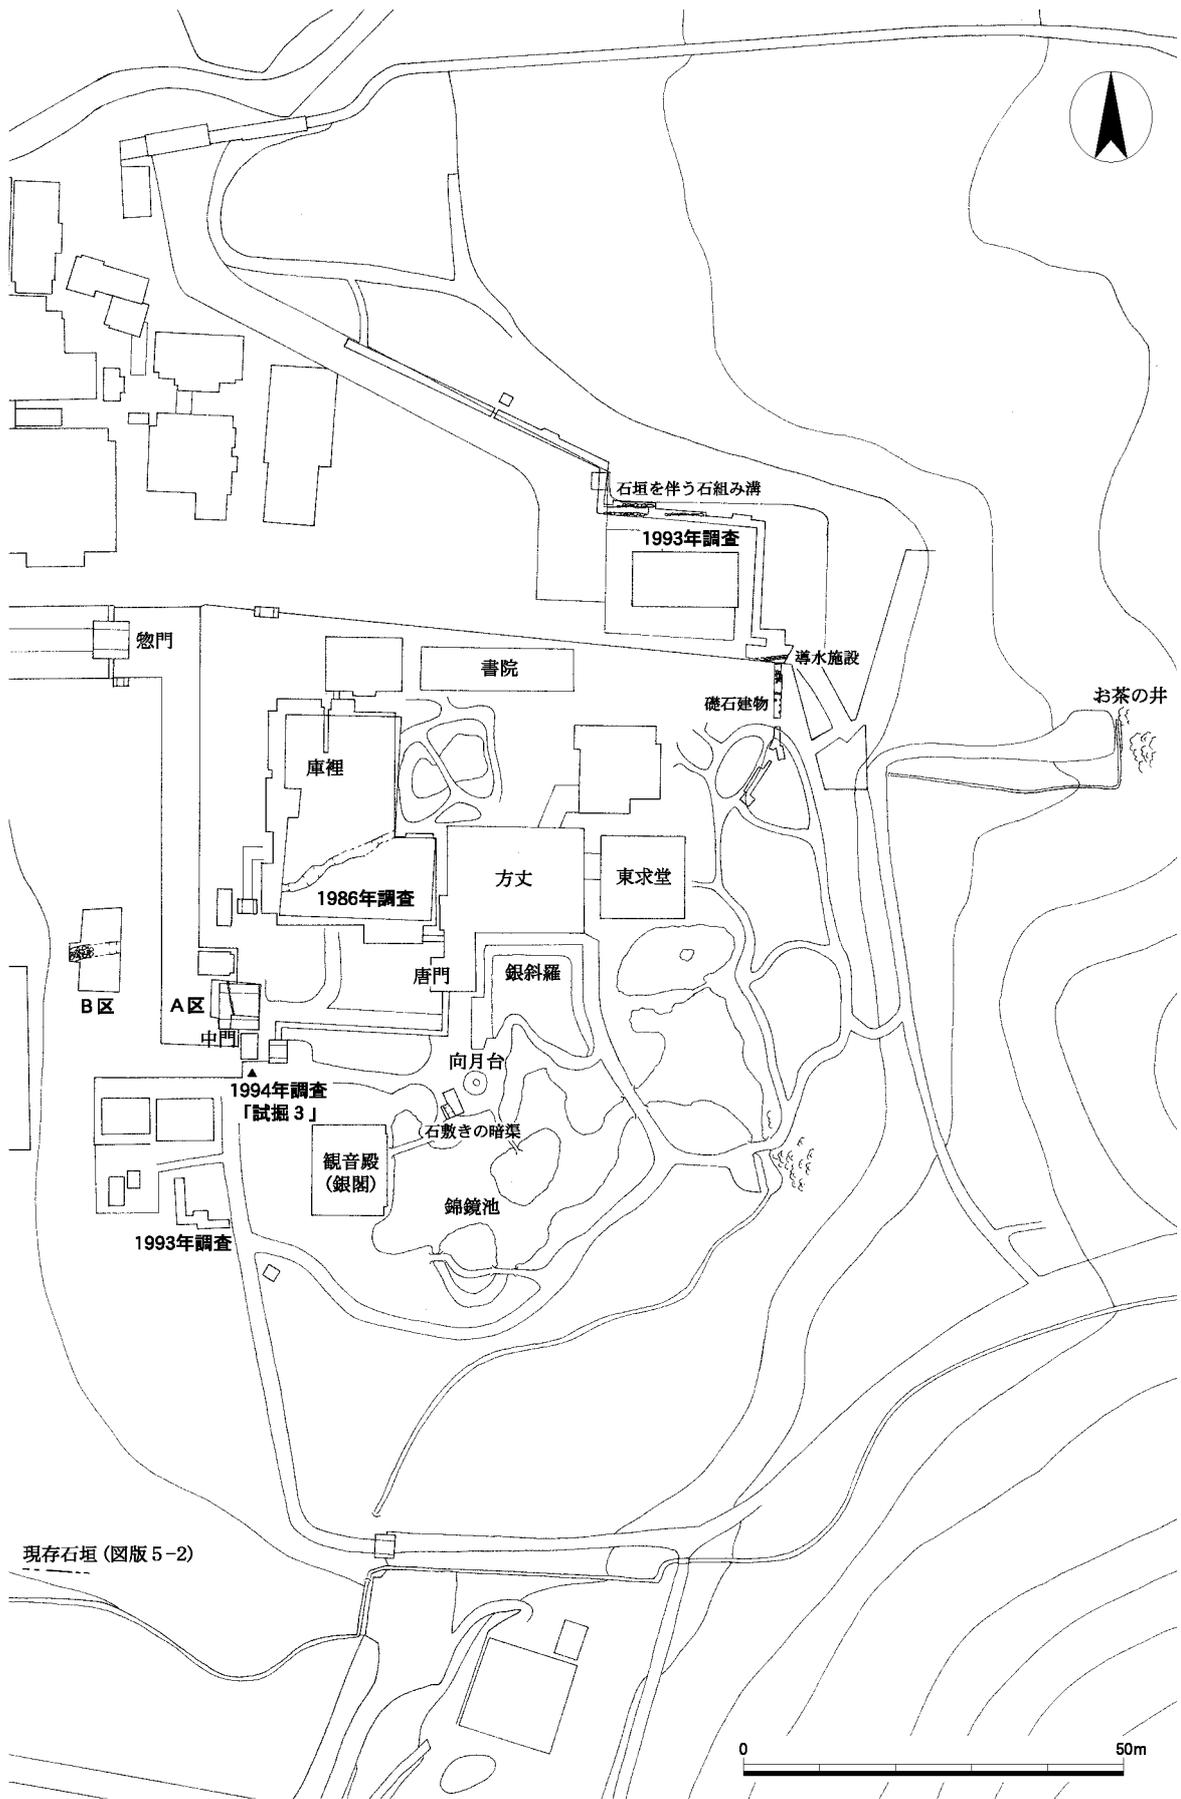
図5 既往調査区および本調査区位置図 (1 : 1,000)

慈照寺境内ではこれまでに修復や解体・新築などに伴って数次の発掘調査や配管埋設に伴う立会調査が行われている（図 5 ）。

この平安時代後期・室町時代後期の遺構の主軸の方位は、いずれも北で西に振れる方向で、現在の境内の各建物や施設とは大きく異なっている。1986年調査の溝、1993年調査の暗渠・石製導水施設(図5)など多くの室町時代の遺構も同様の方位を示しており、東山殿の造営はこの北で西に振れる方位を造営の主軸方位として採用していたものと考えられる。なお、平成6年(1994)には前年と一連の調査として、境内の防災・防犯工事に伴う立会調査<sup>23)</sup>が行われ、六箇所設けた試掘トレンチのうち、中門と銀閣の間の参道部分に設定した「試掘3」で、地表下約0.3m(標高91.0m)で南北方向の石列二石分を検出している。本調査の石列SX15の南延長上約10m地点にあたり、石の組み方が類似することから、同一の遺構と考えられる。

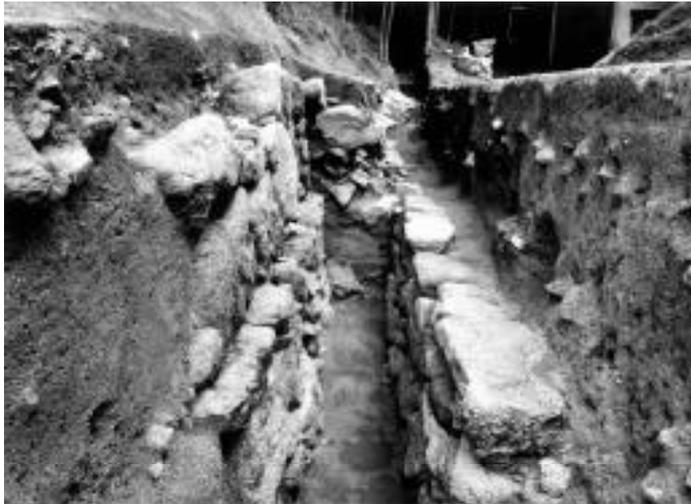
図6 1993年調査 石垣を伴う石組み溝（西から）

に分けて設置された。北部地域では近世の流路、石垣、溝、井戸のほか、室町時代の池、石垣を伴う石組み溝（図6）、拳大の石を詰めた暗渠、石製の導水施設（図7）、礎石建物および建物基壇、掘立柱、石敷遺構、石垣を基礎とする塀など東山殿に関連する多くの遺構を検出した。このうち石製の導水施設は2条の溝を刻んだ下石と蓋石を組み合わせ、漆をしみ込ませた布で目地を施したもので、清水を引き込み飲料水として利用していた可能性がある。また礎石建物は規模や性格は不明であるが、基壇や石垣遺構を伴うことから東山殿の主要な建物のひとつであったと考えられる。南部地域では観音殿北東の向月台脇の調査区で近世の景石根固め、室町時代の石敷きの暗渠（図8）を検出した。このほか南部地域では室町時代の整地層を現地地表下3.5m以上確認し、

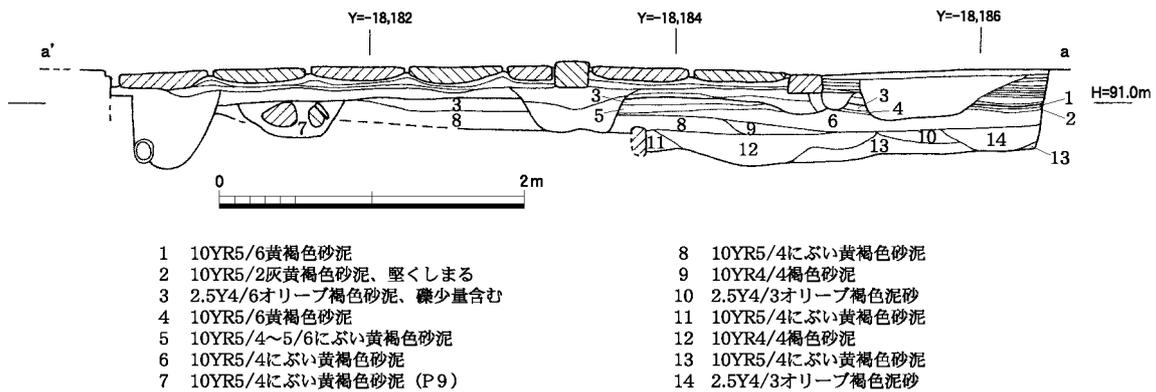
図9 A区 調査区中央セクション断面図（1：50）

A 区の層序（図9・10） 中門基壇上面と西前面の参道上面は全く段差がなく続いており、これが現地表面となっている。基壇は敷居石部分が最も高く、その東（後方）および西（前方）へ極く緩やかに傾斜している。地表面の標高は91.25m前後である。基壇部分では敷石の厚さが0.1～0.15m、基壇西の参道部分では地表下0.2m前後まで厚さ0.01m内外の堅く締まった砂・小礫層に

よる路面整地が何層も積み重ねられている。以下、基壇構築時の江戸時代後期の整地層（図9の3・5・6層）が厚さ0.1～0.15mあり、下面が第3面（江戸時代初期）となる。江戸時代初期の整地層（図9の8～14層）が東では0.1m、西では0.2～0.25mの厚さで、第4面（室町時代後期）を被覆する。室町時代後期の整地層は最大で0.8mの厚さがあり（図10の8～15層）、第5面の石積を埋めている。

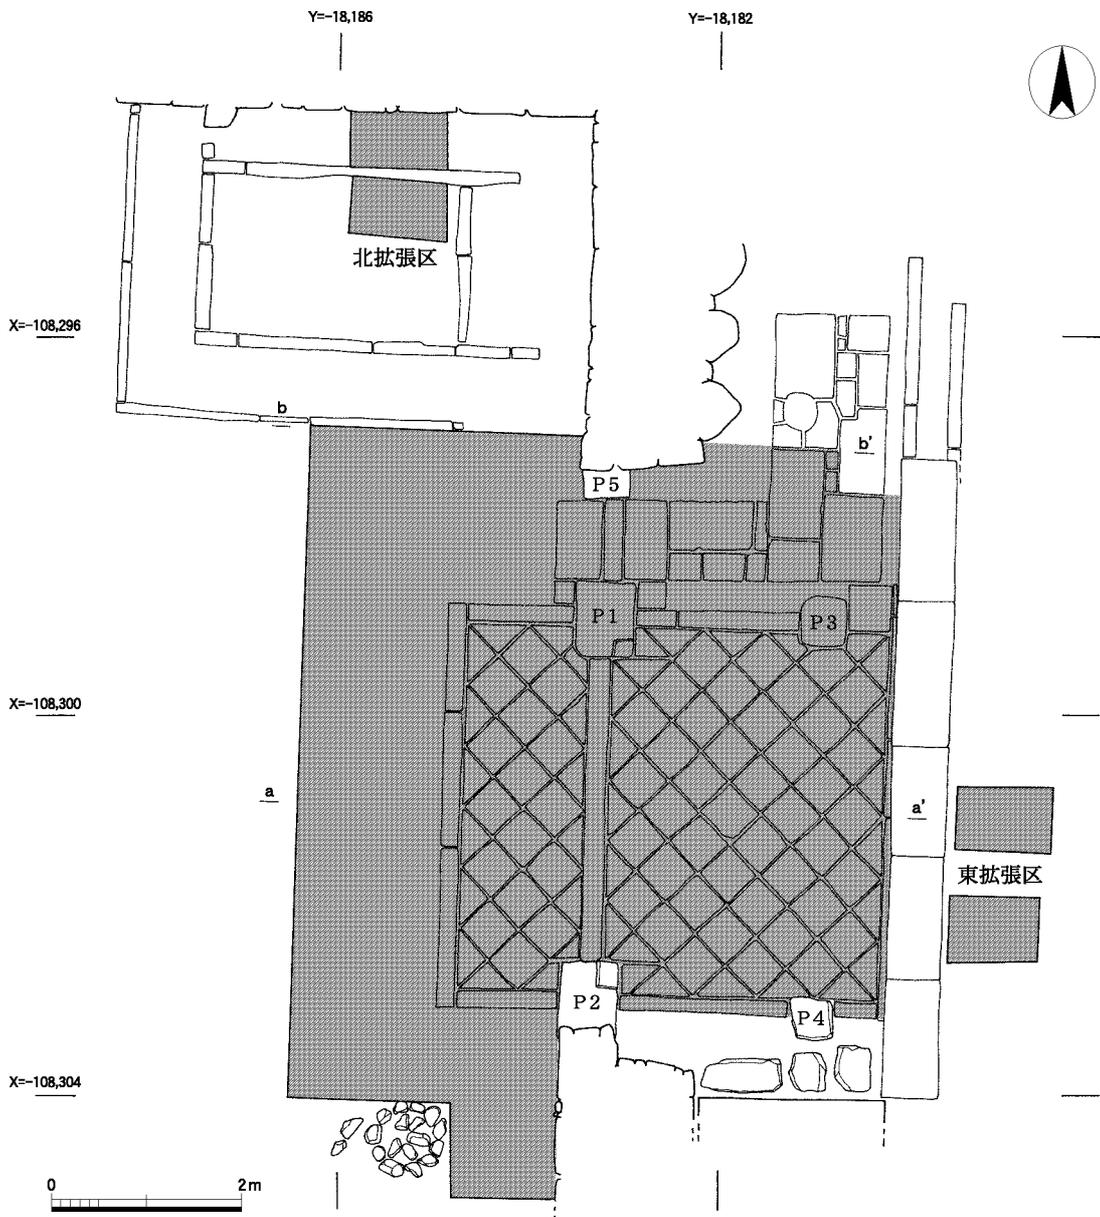
図11 A区 第1面中門基壇平面図および調査区配置図( 1 : 80 )

解体された中門は親柱の奥に控柱が設けられる「薬医門」で、西を正面としており、向かって左側に脇門が付属する( 図版1-2 )。第1面とした中門基壇( 図11 )の寸法は東西4.85m・南北4.26mあり、敷石中央( 親柱筋 ) から基壇前面( 西端 ) までが1.6m、また基壇東端までが3.75mとなる。親柱・控柱ともに礎石立ちで、親柱間( P1 - P2 ) つまり門の間口は4.0m、控柱( P3・4 ) は親柱から東へ2.4mに設けられる。親柱の礎石は、両石とも上面0.1m程を柱受け部として平坦な長軸0.8m・短軸0.6mの長方形に削り出し、門の内側となる一方の角に約0.2m四方、

深さ0.04mの扉受けを削り込む。石の厚さは0.5m程あり、下半は加工されていない。親柱礎石間には長さ3.18m・幅0.22mの一石からなる敷居石を据え、四周を幅0.18m内外の葛石で囲って、その内側を一边0.45m・厚さ0.1m内外の正方形の板石をいわゆる四半敷に敷き詰める。いずれも花崗岩が用いられており、上面のみが平滑に加工されている。また、この加工とは別にこれらの石の上面は多年にわたる参拝者の往来によって磨滅している。

基壇の構築手順は以下のようなものである。まず整地によって平坦な面を作り出した後(第2面整地層)、親柱および控柱の礎石を据え付ける。これら礎石は掘形を掘った後、割石などで根固めをして礎石を据えている。こののち、溝状の掘形(SD6)を掘って敷居石と葛石を据え、割石を差し入れるように敷いて上端の高さを調整し

ている。四半敷の敷石はこれらの内側を埋めるように下面に敷砂を入れて調整しながら敷き詰める。これらの作業のうち、少なくとも整地と礎石据付けまでは江戸時代後期(第2面)に行われたものと考え、それ以後基壇外装に関する作業は後世に部分的、あるいは全面的に改修されたものとみられる。

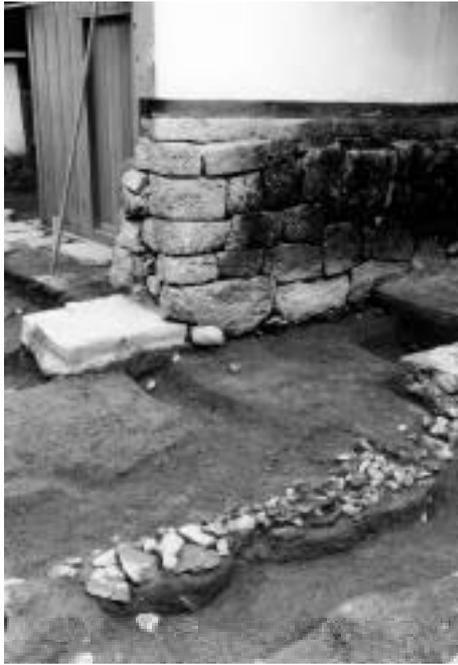
図12 A区 石敷SX7 (北西から)

と考えられる。また、基壇前面の南で検出した南北方向の石敷SX 7（図12）は下面に長径0.2m前後の扁平な石を平坦に並べ、その上に細かい礫と瓦片を敷き詰めている。下面の石は掘形を持たず、整地面上に並べられ、整地層に沈み込んだ状態で検出した。幅0.4m以上で南北3.5m程度検出した。石垣や基壇葛石などのような重量物を支える基底部と考えられるが、部分的な検出にとどまったため、全容は不明である。中門の親柱P 1と控柱P 3については礎石を取り上げた。P 1は東西1.1m・南北1.4mの方形掘形、P 3は東半が攪乱されているが、径1.2m前後の円形掘形であった。

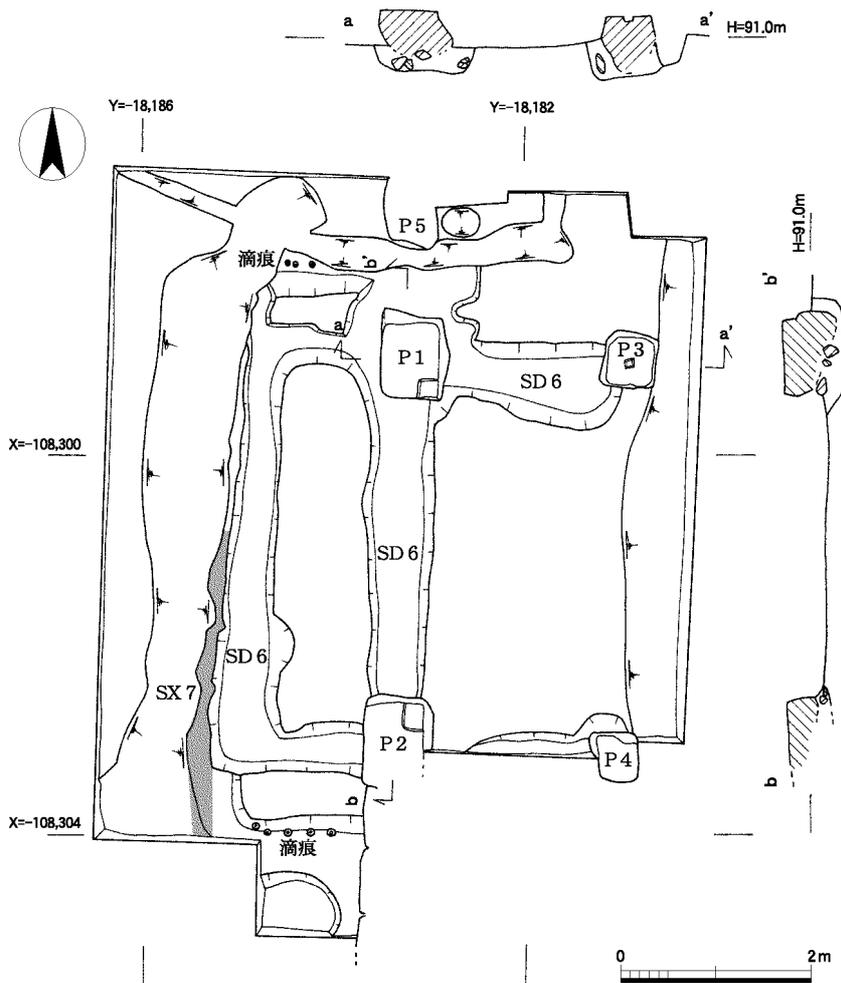
図13 A区 第2面遺構実測図(1:80)

第2面(図13)では基壇西面(前面)の外側の南と北の対称の位置に雨落ちの滴痕を検出した(図中に小さく表現)。屋根南北側面からの水滴の痕跡

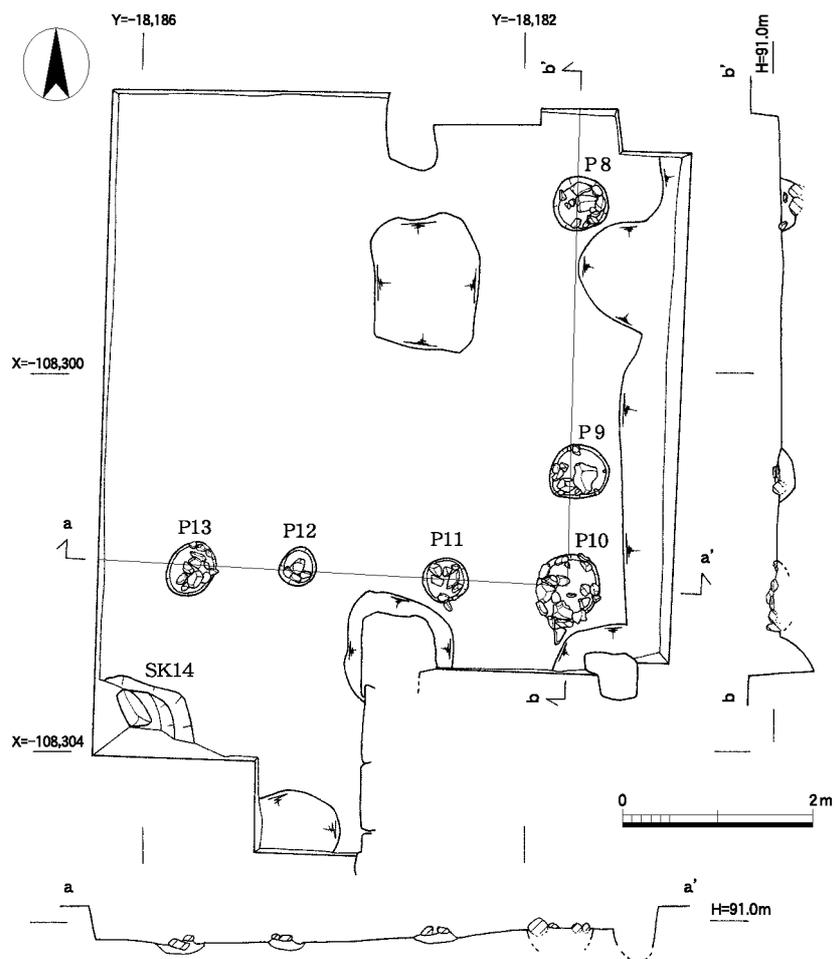
図14 A区 第3面遺構実測図（1：80）

先の中門に先行する門の遺構と考えられる南北礎石列、これに直交する東西礎石列、ほかに土壇があり、これらは第3面で成立している。

南北礎石列 P 8・9・10からなる。いずれも長径0.1～0.2mの礫を入れ、掘形の規模はP 8とP 9が径0.6mで、P10が径0.7mとやや大きい。礎石は既に失われており、礎石下部の根固めのみを検出した。柱間はP 8 - P 9間が2.8m、P 9 - P10間が1.2mである。P 8 - P 9間が門の間口となると考えられる。P 8とP 9は門の親柱となり、その西に控柱の痕跡が認められず、また東拡張区を設けて確認したところ東にも控柱の痕跡がなかったことから、棟門形式の門であったと考えられる。先の薬医門よりも南側の親柱を基準として東に1.8m、北に2.0mずれた位置である。

東西礎石列 P 11・12・13からなる。南北礎石列に直交してP10に取り付く。これらも同様に礎石下部の根固めのみを検出であった。掘形の規模はP11が径0.45m、P12が0.35m、P13が0.5mと、やや南北礎石列のものよりも小振りで

ある。柱間はP10 - P11間・P12 - P13間が1.2m、P11 - P12間が1.5mである。惣門から中門へ続く参道の南を画する築垣のような施設であったと考えられ、この柱筋の東延長上に現在の東西方向築地が存在している。

土壌SK14 調査区の南西隅で検出した。東西0.8m・南北0.5m以上、深さは0.7m前後あり、底部で長軸が0.4m以上の花崗岩が出土した。調査区外に延びており、遺構の全容は不明である。後世の瓦溜め状の遺構がほぼ重なっており、花崗岩の上面まで攪乱されている。

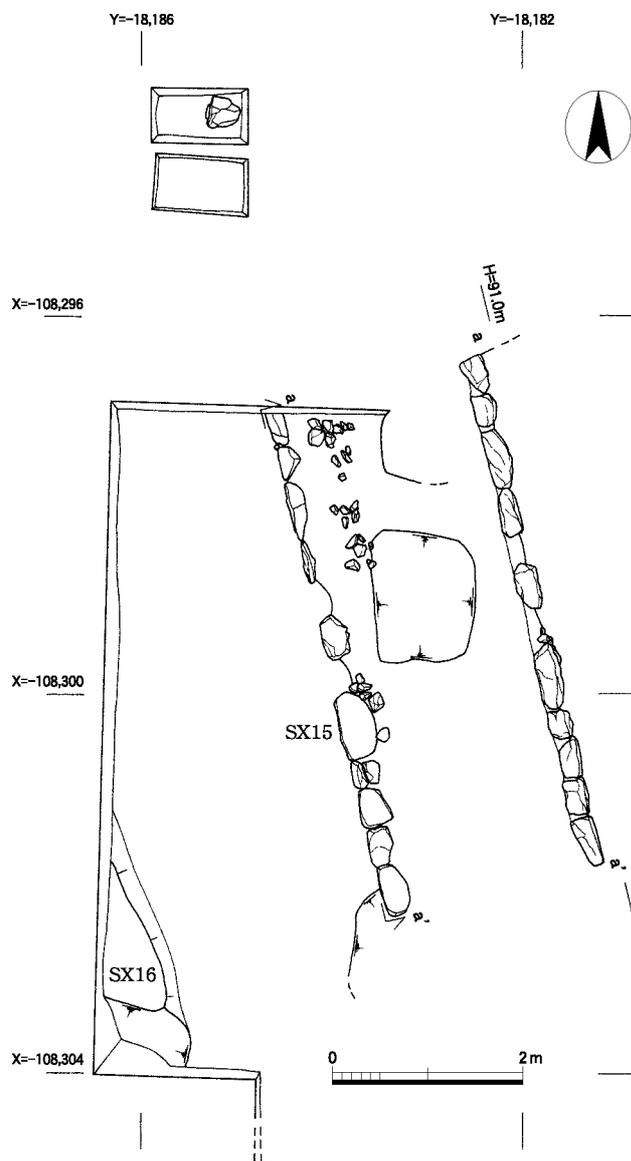
図15 A区 第4面西半部遺構実測図(1:80)

石列SX15 A区の中央西寄りを南北に縦断する石列である。主軸方向は北で西へ15度程度振っている。石の上端の高さ(標高90.8m)をほぼ揃え、縦長の石の小口を主軸方向に向け、長辺の扁平な部分を面として並べる。石の東側には掘形を持ち裏込めがなされており、西面は一石分・20~30cmの段差を設けている。途中二石は抜き取られていたため、検出したのは都合十二石・5.4m分であった。南端は江戸時代後期の中門親柱P2に壊されており、北端は調査区外に延びるため、全容は不明である。建物基壇の外装、あるいは境内苑路の縁石のようなものかと思われる。

土塁SX16 A区の西壁で検出した土塁状の遺構である。SX15の西へ約2.4mの距離にほぼ並行して東端があり、西側へ高まる。上端は標高90.8mで、厚さ0.1m前後の固く締まった水平な砂層が5層程度版築状に積み重なっている。部分的な検出にとどまったので断定できな

いが、建物の基壇や築地の基底部の可能性が考えられる。

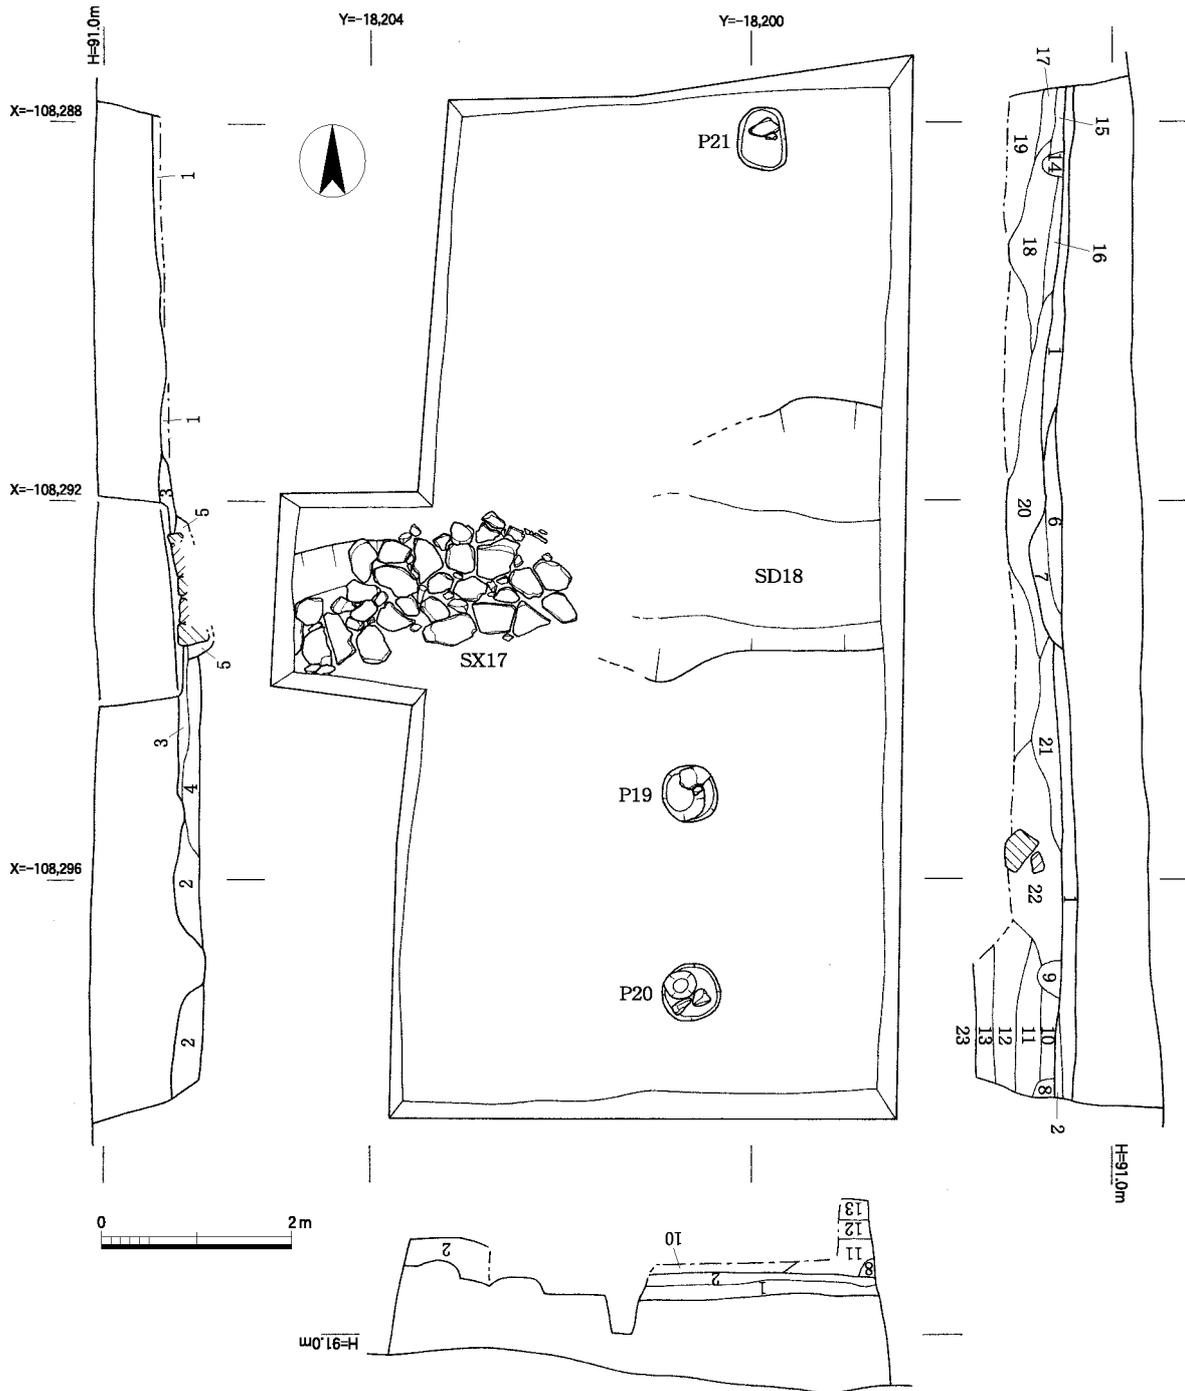
図16 B区 遺構実測図 (1:80)

B区の層序（図16）調査地点は西への緩やかな傾斜地で、すぐ西は崖となっていて約3mほど低く、崖面には後世に石垣で擁壁がなされている。調査区の東端は標高91.5m、西端は91.2mで、地表面から約0.7～0.8mが近現代の盛土層となっていて、この直下が室町時代後期の遺構面となる。調査区中央には南北方向に近年の配線があったため、掘削は近現代盛土層内にとどまり遺構面には達しなかった。室町時代後期の遺構面は一旦平坦に均した後で、0.15m前後の暗褐色砂泥（図16の1層）で整地する（この上面が標高90.5m）。部分的に深く掘り下げて確認した結果、これ以下は少なくとも標高89m辺りまではいずれも砂層を主体とする人為的な盛土で、室町時代前期から中期の遺物を含んでいる。室町時代後期、東山殿造営時の大規模な整地に伴う盛土層と考えられる。

石敷SX17 B区中央西寄りで見出した。長径0.3～0.5m程度の石の平坦面を上につなげて敷いた、東西方向の路面状の遺構である（標高90.3m前後）。上面は東から西に向かって低く傾斜し、さらに北から南へも緩やかに傾斜している。幅は1.3m、検出長は約3mあり、調査区中央より東は石が抜かれて壊されている。西は調査区外へ続いているようである。南北方向に石の両側を断ち割って確認したところ、予想に反して使用されている石は扁平なものではなく、厚みが0.3mもあるような立体的な石を用いており、全体として溝状の掘形を掘って据えられていた。この方位は東で北に振っており、ほぼSX15に直交するような方位と見られる。

溝SD18 B区中央、SX17の東で見出した。幅2.5m程の浅い東西方向の溝である。溝の底部は平滑ではなく、凸凹としていた。SX17の東延長上にあり、その形状から敷石が抜き取られた痕跡が掘形とともに溝状に検出されたものである。

柱穴 B区では東半部で、P19・20・21など柱穴を検出している。いずれも径0.5m前後の掘形で、埋土には礫が入っている。建物として把握することはできなかった。

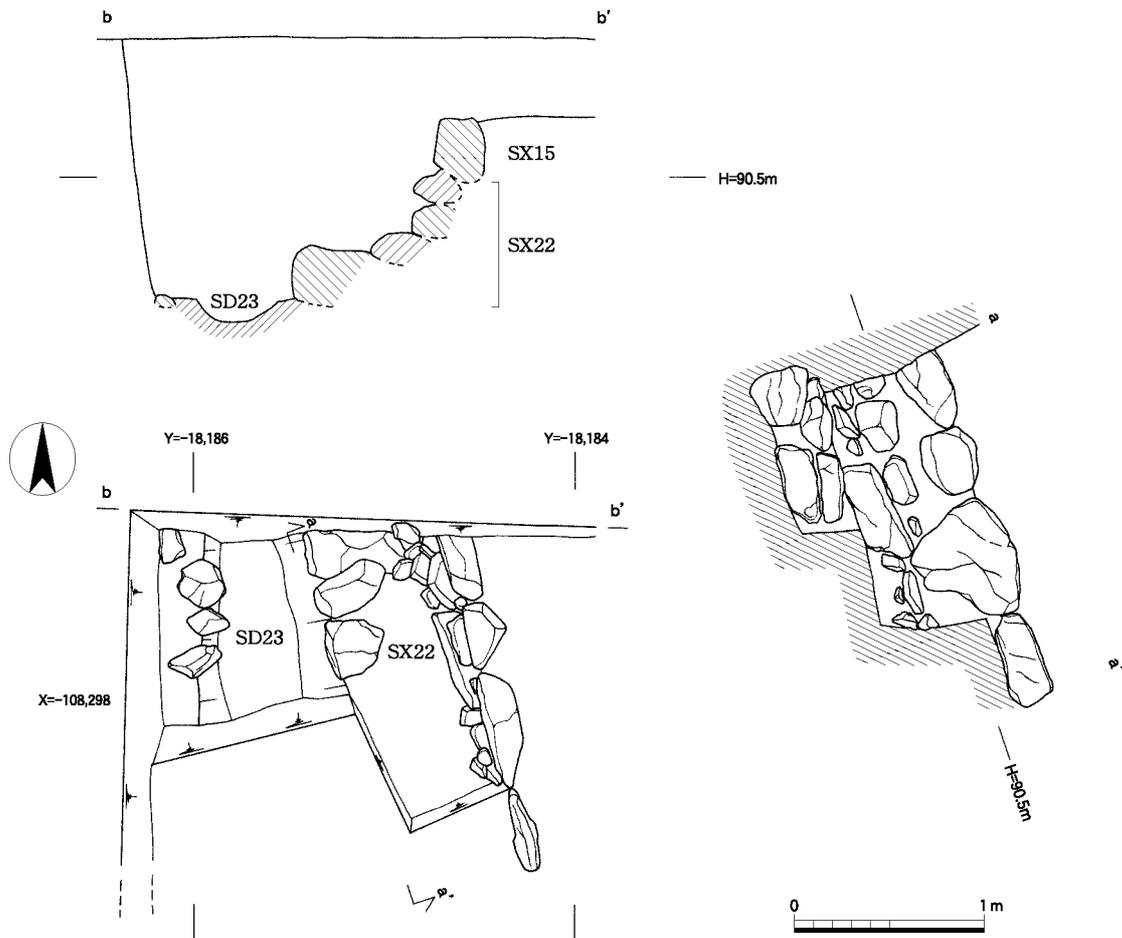
図17 A区 第5面遺構実測図(1:40)

石積SX22 SX15石列の真下で検出した。SX15の石列の下面で他の箇所でも石が確認できているので、ほぼ重なる位置に同じ方位で構築されていると考えられる。SX15(上段の一石分)とは用いられている石の種類や積み方が違うこと、両者間に石が抜け土が挟まっている箇所がみられること、および出土遺物から、時期が異なると判断した。SX22は小口を西向きに揃えた基底となる一石の上に、約60cm東に控えて小口積みにより西向きの面としたもので、上部がSX15構築時に壊されているが、2・3石分(高さ40cm前後)が残る。

溝SD23 SX22の基底石の西面を溝の東岸とする南北方向の溝である。幅は0.6~0.8m、深さは基底石の下面から0.1~0.2mある。溝の西岸にも小振りな石を検出しており、護岸の痕跡と考えられる。

このSX22とSD23は一連の遺構で、石垣状の遺構の前面に溝が設けられたものと考えられるが、検出範囲が狭いので全容は判らない。建物の基壇の外装部分、あるいは築地状のもの基底部と考えている。

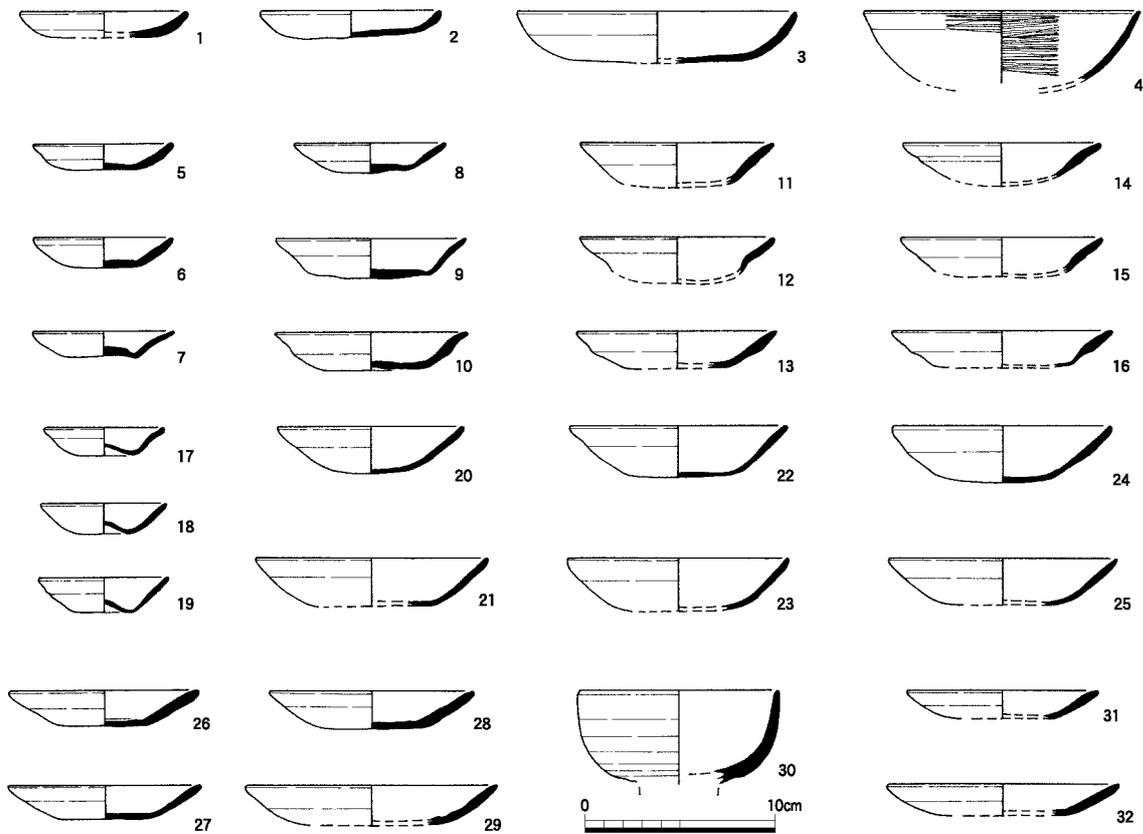
図18 A区 出土土器実測図 (1:4)  
(1~4: SX22・SD23、5~25: 第4面整地層、26~30: 第3面整地層、31・32: P12)

SX22・SD23 (図版6-2、図18 1~4) 両遺構のほか同時期の第5面整地層からは、土師器 (皿・甕)、須恵器 (杯・壺)、灰釉陶器 (皿)、瓦器 (椀)、輸入白磁 (椀・壺) の土器類と瓦、鉄釘が少量出土した。土師皿には口縁部が内弯して端部が立ち上がる小皿 (1・2) と大皿 (3) がある。瓦器椀 (4) は底部を欠くが、口縁端部内側に沈線がめぐり、内面および外面口縁付近に密にミガキを施す。輸入白磁 (図版7-1) には玉縁口縁椀や肩部に放射状に文様を施した壺<sup>21)</sup>がある。平安時代後期 (V期古段階) に属する。

土師器のほかには輸入青磁、瓦器、須恵器の小片がわずかに出土し、土器類以外でも瓦小片と鉄釘が数点出土しているにすぎない。土師皿には赤色系小皿（5～8）、大皿（9～16）、白色系小皿（17～19）、大皿（20～25）があり、8：2の割合で赤色系が多い。室町時代前期（期古～中段階）に属する。

第3面整地層（図版6-3、図18 26～30）土師器、焼締陶器、国産施釉陶器、瓦器の土器類のほか瓦と鉄釘が出土した。焼締陶器には信楽焼鉢、備前焼壺、瓦器には火鉢や羽釜の破片があり時期的には室町時代のものが混入している。土師皿には中皿（26・27）と大皿（28・29）があり、いずれも口縁は直線的に外方へ拡がり、端部は丸くおさめる。底部内面の圈線がやや顕著である。瀬戸・美濃産の施釉陶器碗（30）は灰白色の釉がやや厚く施され全面に貫入がみられる。江戸時代初期（期古段階）に属する。

物で、北宋銭「祥符元寶」が1点ある。土師皿は中皿（31）と大皿（32）があり、いずれも口縁は直線的に外方へ広がり、端部は丸くおさめる。江戸時代初期（ 期古段階）に属する。

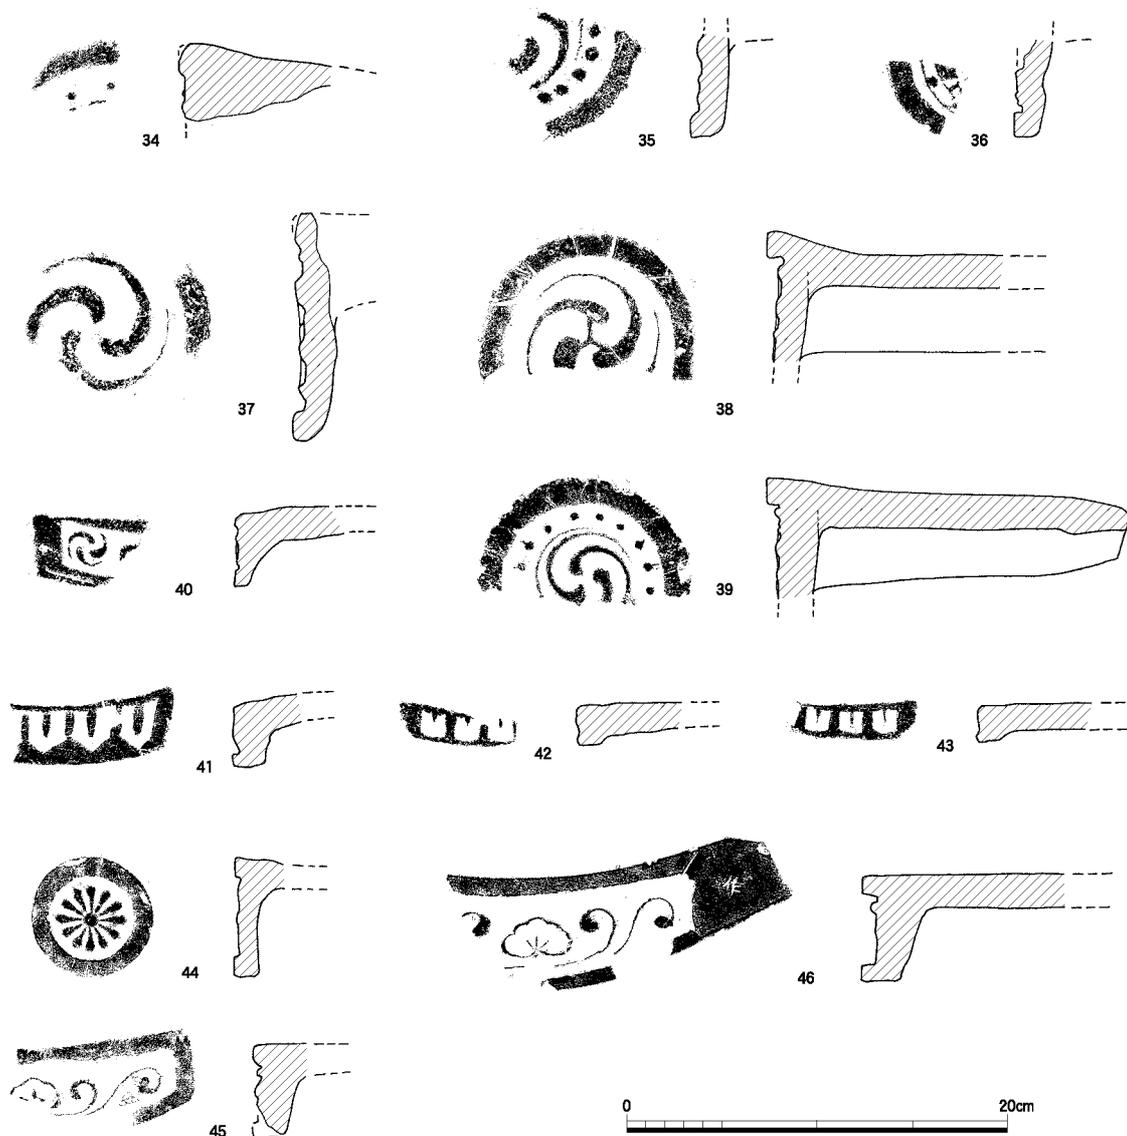
図19 A区 出土軒瓦拓影・実測図（1：4）

軒丸瓦（図版7-3・8、図19 34～39・44） 34は瓦当周辺部の文様がわずかに確認できる小片で全体に磨滅するが、平安時代中期の蓮華文軒丸瓦と考えられる。35は三巴文軒丸瓦で、左巻きの巴文の周辺に珠文を配する。平安時代後期のもので瓦当部推定径12.0cmとやや小型である。第3面整地層出土。36は瓦当部のみ的小片だが蓮華文軒丸瓦と考える。瓦当部推定径10.0cmと小型である。第3面整地層出土。37～39は三巴文軒丸瓦である。37は右巻きの巴文で尾部は互いに接しない。瓦当部裏面のナデ調整による指跡が明瞭に残る。第3面整地層出土。38は右巻きの巴文で頭部は中心で連結する。瓦当部推定径10.0cmと小型、大覚寺出土DKM13-Aと同範<sup>22)</sup>である。西壁断割出土。39は左巻きの巴文で周辺に珠文を配する。瓦当部径10.3cm、丸瓦部は端部まで残存し長さ19cmと小型である。丸瓦凸面は縦方向に丁寧にナデて調整する。第4面整地層出土。36～39はいずれも鎌倉時代のもので、小型であるため築地などの建物に用いたと推定できる。44は菊文小型軒丸瓦でSK14上層から出土した。

軒平瓦（図版8、図19 40～43・45・46） 40は連巴文軒平瓦で左端部の破片である。右巻きの三巴文が連続して配される。平安時代後期。第4面整地層出土。41は剣頭文軒平瓦である。平瓦部凹面だけでなく、瓦当面にも一部布目が残る。平安時代後期。第4面出土。42・43は小型の剣頭文軒平瓦である。個々の剣頭文の下端部は尖らない。鎌倉時代。いずれも第3面整地層出土。45・46は唐草文軒平瓦でいずれもSK14上層から出土した。45は範の右下に鱗文、46は周縁部に「作」が刻印される。このほかにもSK14上層からは多くの軒瓦が出土しているが、これらは現在も慈照寺境内の建物で使用されている瓦と同じである。
