# 長岡京跡・淀城跡

財団法人 京都市埋蔵文化財研究所

この調査は、京都銀行の新店舗建設工事に伴う発掘調査である。

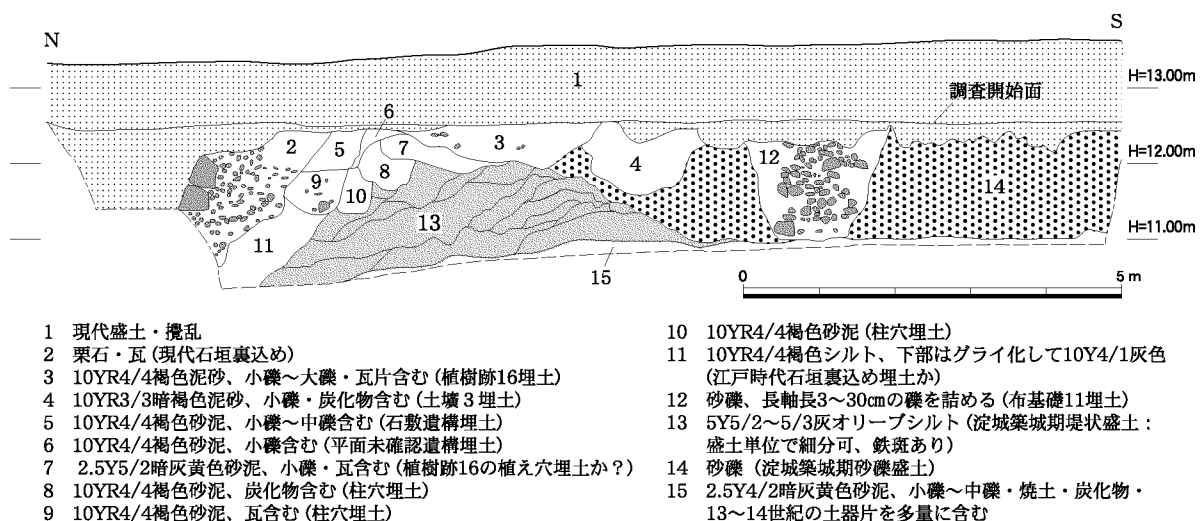
図4 東壁断面図(1:100)

を充填していることなどがわかる。堤状盛土のシルト質土中には積み上げの順序がおよそ確認できる。曲輪の内側から堀側にむかって少しずつ盛り上げられている状況である。また、盛土に用いられた土砂には全体的に不定方向の鉄斑の沈殿がみられ、近隣の自然堤防上の耕作地や植生の進入した場所の表層に近い土を二次的に積み上げたものと判断できる。一方、内側の砂礫は木津川等の川原に豊富に存在するものである(図4、図版3-1)。

柱穴群の南には、植樹跡16と植樹跡45がある。いずれも不定形な平面形と断面形であること、内部に樹木の根の痕跡が顕著であること、埋土に多量の瓦を含み人為的に埋められた堆積状況を示すことなどから、植樹の痕跡と考えた。植樹跡16は重機掘削時に掘りすぎたため東半を失ったが、東壁断面で確認できた（図4）。

淀城東曲輪は1.5m以上の盛土を行って構築していることが明らかになった。また、盛土にあたっては、(1) 近くに豊富な川原の砂礫を用いたこと、(2) 砂礫による盛土に先立って外周を自然堤防上のシルト質の土砂を用いた堤を築いて固めていることなどが明らかになった。上記土蔵跡の大規模な布基礎と礎石跡は、軟弱な砂礫盛土に大型建物を築くために必要とされた特殊な地業と見なすことができる。川と池水に四周を囲まれた淀の地形的特質は、こうした盛土と地業のありかたをよく説明するものである。1990年の試掘調査では、石垣近くの整地層が「丁寧かつ強固」なものとされ、整地層の堆積は堀側に向かって傾斜していると報告されている。<sup>20)</sup> こうした所見は、今回調査の堤状盛土と同様であり、内高嶋も東曲輪と同様の土木工事が行われていた可能性が高い。砂礫層を用いた盛土も淀城の各所で確認されている。1996年2月に実施された本丸と二ノ丸の境界付近での試掘調査では、淀城期の整地層が「明黄褐色砂」であることが判明している。<sup>21)</sup> 1987年9月と1989年1月に実施された三ノ丸での立会調査、1988年9月に実施された二ノ丸での立会調査では、現地表面から0.5～0.6mで「砂層」が確認されている。<sup>22)</sup> 以上から、本丸、二ノ丸、三ノ丸などの淀城の主郭部分でも、今回調査で判明したような砂礫を用いた盛土がなされている可能性が指摘できる。また、1988年1月と1989年9月に実施された淀下津町の立会調査でも、現地表から0.8～1.2mで「砂層」が確認されている。<sup>23)</sup> 城下町にも同様の土木技法が及んでいた可能性もある。

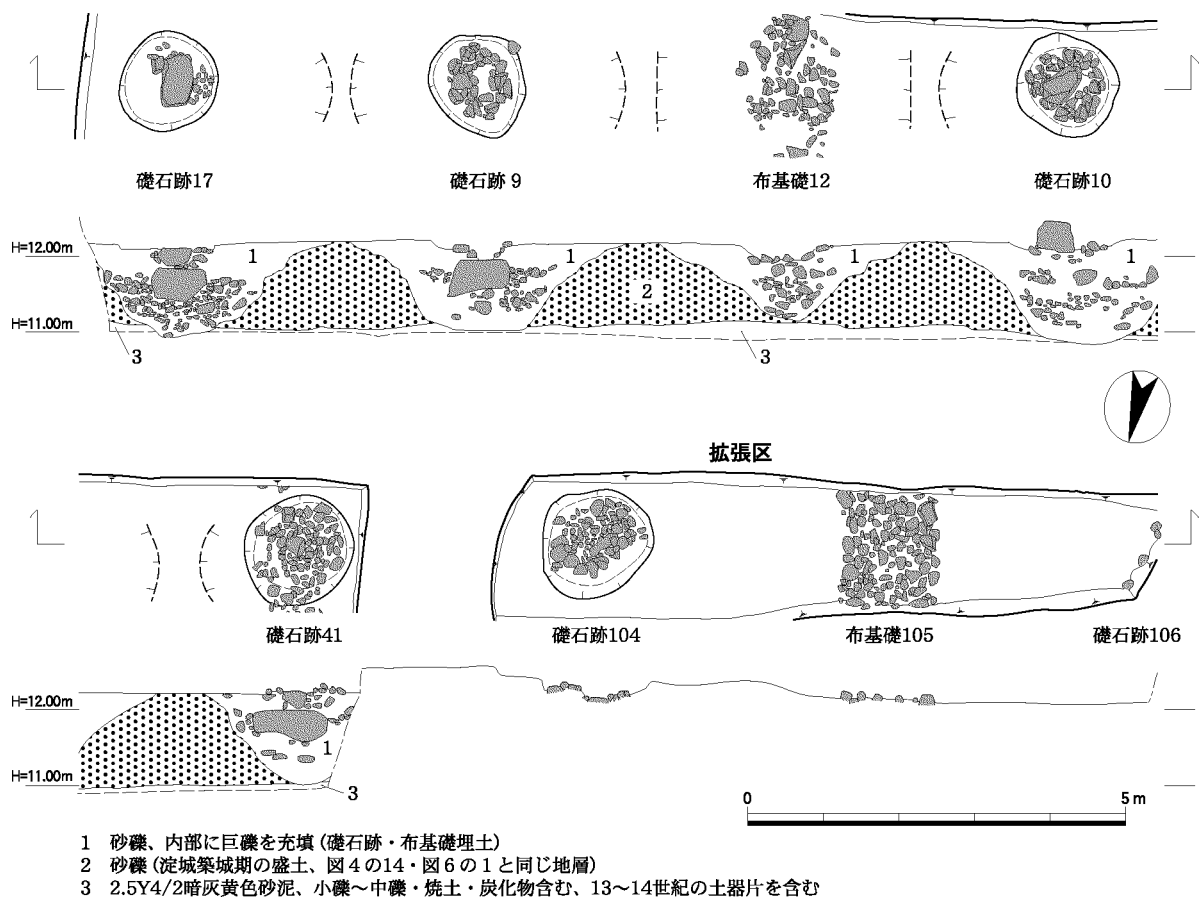
図8 礎石跡列実測図(1:100)

平面で検出した礎石跡の直径1.2～1.5mの掘形は、土蔵解体時の礎石の抜き穴と考える。断面観察で判明した布基礎の掘形幅は2.0～3.5m、礎石跡の掘形直径は3.5～4.0mである（図8）。

方向に一直線に並び礎石跡9・10・17・41・104・106で構成される1棟の建物跡である(図版2)。布基礎11は土蔵の北面の外壁基礎、布基礎12・42・105は土蔵内部の空間を仕切る構造壁、礎石跡列は棟持柱列と考える。布基礎は幅2～3m、深さ1～1.5mの溝状遺構で、内部に長軸長10～40cmの礫を充填し、整地層と同じ砂礫で埋める。礫種は砂岩、頁岩、チャートなどの川原石と花崗岩石材の転用礫などからなる(図版4-2)。礎石跡は直径3～4mのおそらく円形の掘形内部に布基礎と同様の礫を充填し、中央に長軸長70～80cmの礫を2段以上重ねて据え、布基礎と同様整地層の砂礫で埋めるもので、礎石の重量を支える基礎地業である。礎石本体はさらに上部に存在したものであるが、後世の削平によって失われている(図版3-2・4-1)。礎石芯々間の距離は約4m(京間2間)である。また、礎石列と北面外壁の布基礎11との芯々間の距離も約4mである。この土蔵跡は西側に隣接する03NG-YE002調査区で西端が検出されており、建物全体の復元案を示すことができる。3列ある建物内部の壁のうち、礎石跡41を伴う布基礎42を土蔵の中心と考えることができる(図版4-3)。ここから03NG-YE002調査区で検出されている建物西端までは5間分あるため、検出されていない土蔵の東端は布基礎42から東へ5間分の地点に想定できる。以上により、この土蔵は梁間2間(約8m)、桁行10間(約40m)の東西棟と考える。なお、布基礎と礎石跡の掘形は、断面観察では確認できるが、平面調査ではまったく検出できなかった。

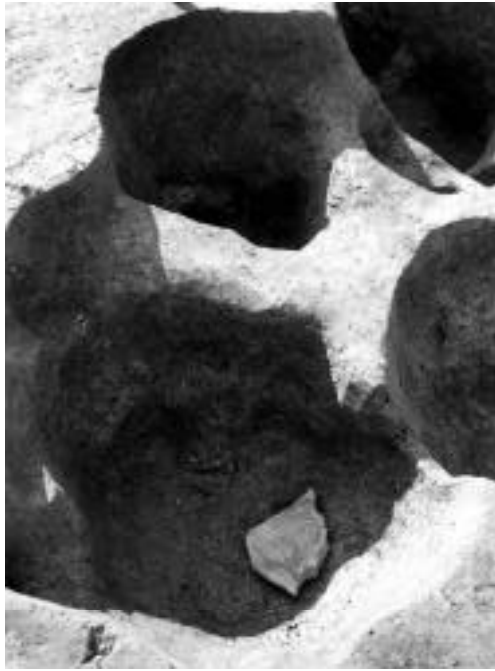
図9 柱穴群完掘状況（東から）

この堀跡の南肩部部分で、堀に平行する方向に集中して延びる約50基の柱穴群を検出した（図版1-2）。柱穴は複雑に重なり合って東西方向に延び、一部の柱穴は底に根石がある（図9）。この柱穴群は、外堀南肩部に存在した堀の控え柱の跡と考える。堀そのものの建替えや恒常的なメンテナンスによって、多くの柱穴が穿たれたものと理解する。柱穴群と堀跡攪乱の間に南北方向の石敷遺構が部分的に残る。これが堀本体の基礎部分と考えるが、一部の控え柱の上に重なること、瓦片を伴うことなどの点から、築城当初のものではなく、建て替えられた堀に伴うものであろう。

調査地北部で多量に出土している瓦が、東曲輪北外堀内側の堀に葺かれていた可能性が高い旨は前述したが、出土瓦類の組合せから屋根構造が類推できる。多量に出土している丸瓦と平瓦は淀築城期からこの堀が本瓦葺であったことを示すものである。出土している棟丸瓦は周縁の無い型式で、17世紀中頃までのものとする。棟丸瓦とよく似た胎土と焼成の輪違瓦とともに、築城期かそれに近い時期から堀の棟を飾っていたものとする。出土平瓦系瓦類のうち約1割を占める堀瓦は、18世紀以降のある時期に堀の屋瓦が本瓦葺から堀瓦葺に変わったことを示すものであろう。また、多数検出された堀の控柱痕は、この堀が何度かの建替や修理を経て、明治の廃城まで

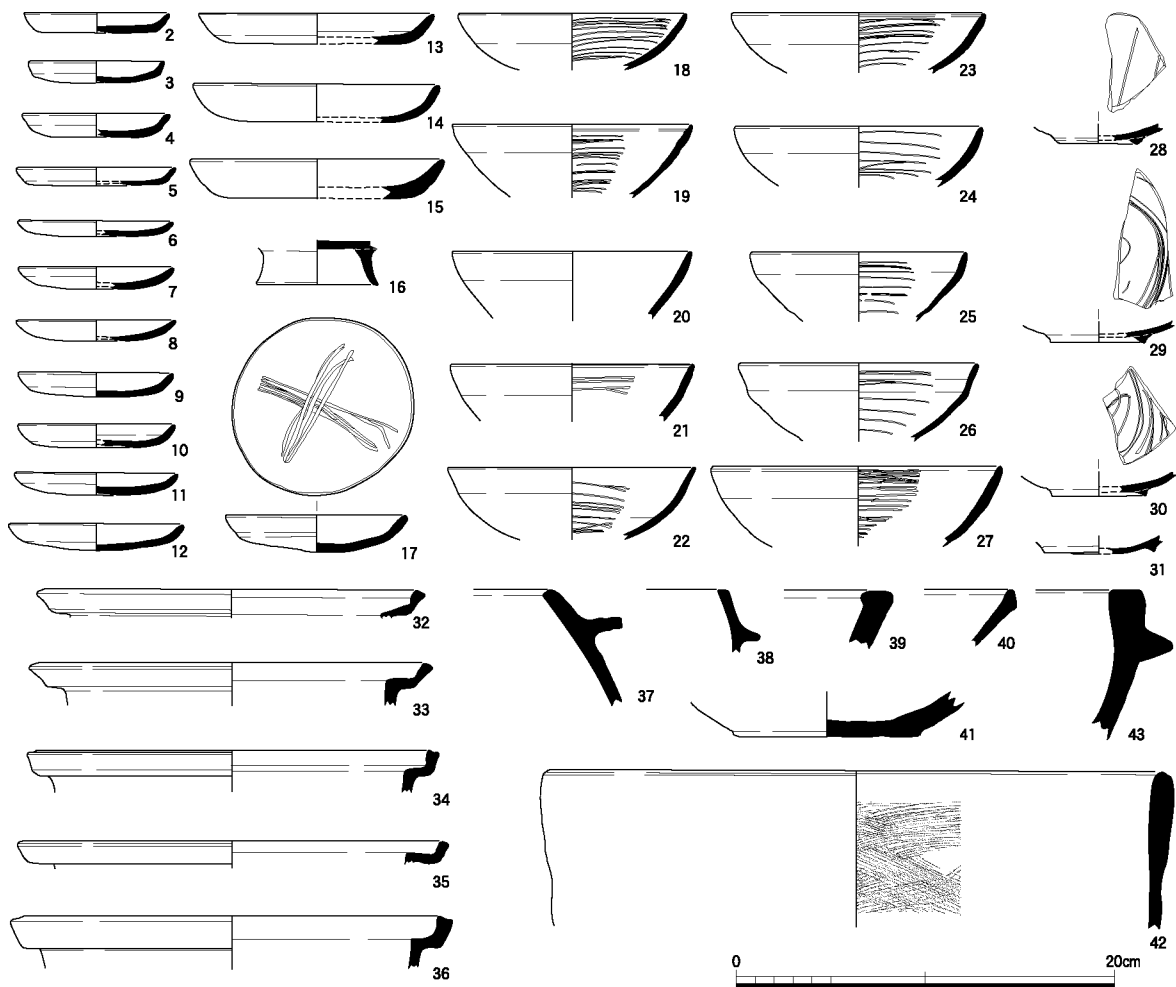
図12 中世整地層出土土器類・石製品実測図(1:4)

代表的な遺物を図示し(図12、図版5)、概説する。2~16は土師器皿類である。口径8cm前

後を中心とする小型と、口径12～13cmの大型に二分される。内面はナデ、口縁部外面はヨコナデ、体底部外面は指頭で押えるのが全体に通有の器面調整技法である。17は瓦器皿、18～31は瓦器椀である。瓦器椀は口径は13cm前後が中心で内面に暗文を粗く施す。図示したものはすべて外面に暗文は無い。高台は粗雑な作りで低い。また、高台の無い瓦器椀の底部破片は見だしていない。32～36は瓦質土器鍋の口縁部である。39は瓦質土器の鉢口縁部か。37と38は土師器釜口縁部である。40は須恵器片口鉢の口縁部、41は須恵器片口鉢の底部である。42は口縁部が直立する形態の土師器である。内面に炭化物が付着するため、煮沸具であると思われる。43は滑石製の石鍋である。
