平安京右京一条四坊十三町跡

財団法人 京都市埋蔵文化財研究所

1. 調査経過

この発掘調査は、泉谷病院移転改築工事に伴うもので、調査地は京都市右京区花園伊町41-7に所在する。本調査地に隣接する既調査では平安時代後期の池跡などを検出しており、関連遺構の検出が予測されたため工事に先立ち発掘調査を実施することとなった。調査予定地には南側がJRの高架と接しているため、安全を考慮し、敷地南限から2.5m以上の距離をとって調査区を設け、東側を残土置場とした。その後、遺構の規模を解明するために、調査区を幅4mで東へ20m拡張した。調査は2004年6月7日から付帯工事を開始し、2004年8月28日に全機材を撤去して現場作業を終了した。

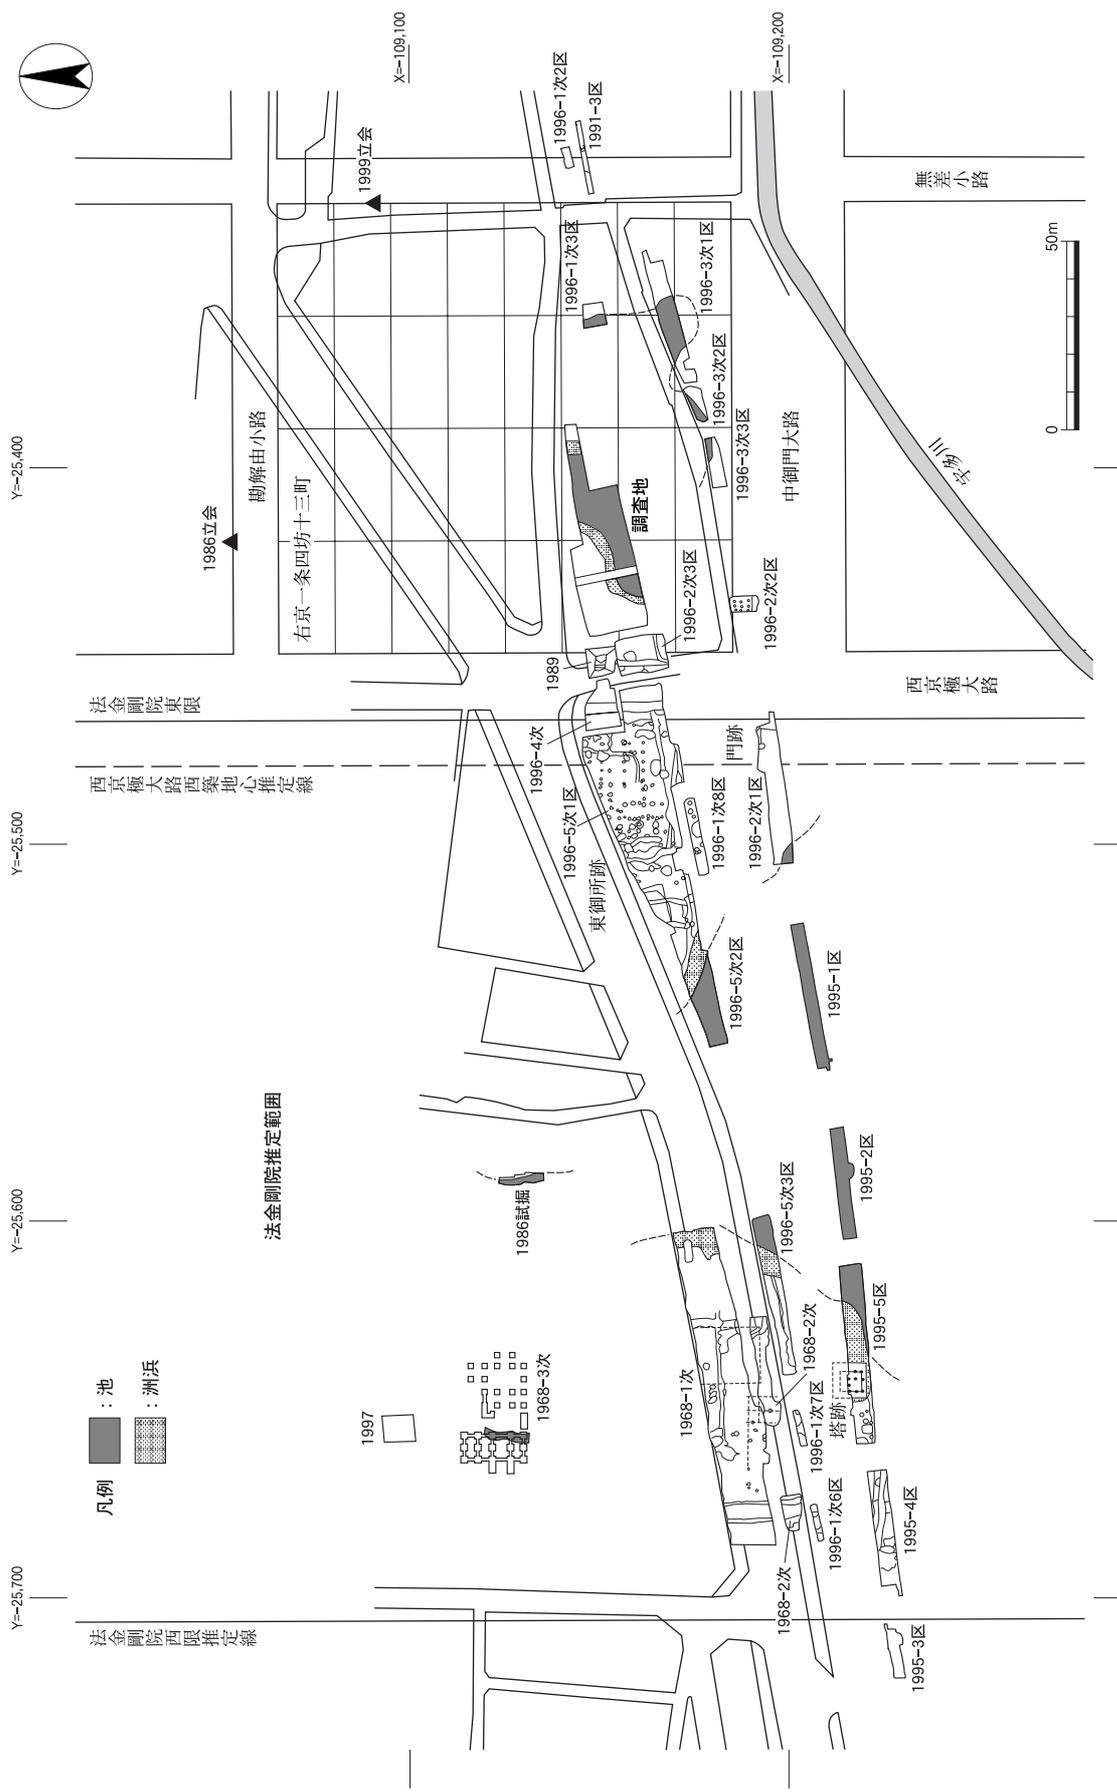
図4 周辺主要遺構配置図 (1 : 2,000)

図3・4と表1に示すように周辺の発掘調査事例としては、1968年度の丸太町通拡幅工事に伴う調査⁹⁾以来、数多くの調査が行われてきた。最近の主要な発掘調査事例としては、道路建設に伴う1989年度の平安京跡の調査¹⁰⁾で平安時代後期の南北溝を検出したことをはじめ、JR嵯峨野線の高架事業に伴う1995年度の調査¹¹⁾では、法金剛院推定範囲内で平安時代後期の湿地状堆積（1区・2区）、版築基壇を伴う礎石建物や園池（5区）を検出し、三重塔が池の西岸際に位置していたことを明らかにした。また1996年度の調査¹²⁾で、法金剛院推定範囲内で平安時代後期の門の地業（2次1区）、中門廊、中門、建物、遣水などに係わる遺構（5次1区）、園池（5次2区・3区）を検出し、東門と東御所の位置を明らかにした。平安京跡では、平安時代後期の西京極大路の路面や側溝（2次3区、4次、5次1区）を検出し、12世紀の西京極大路が『延喜式』記載の幅十丈より約半分に狭められていることを明らかにした。他にも中御門大路北側溝（2次2区）、平安時代後期の池の東岸（1次3区）、池の南岸（3次1区～3区）を検出している。また、下層では11世

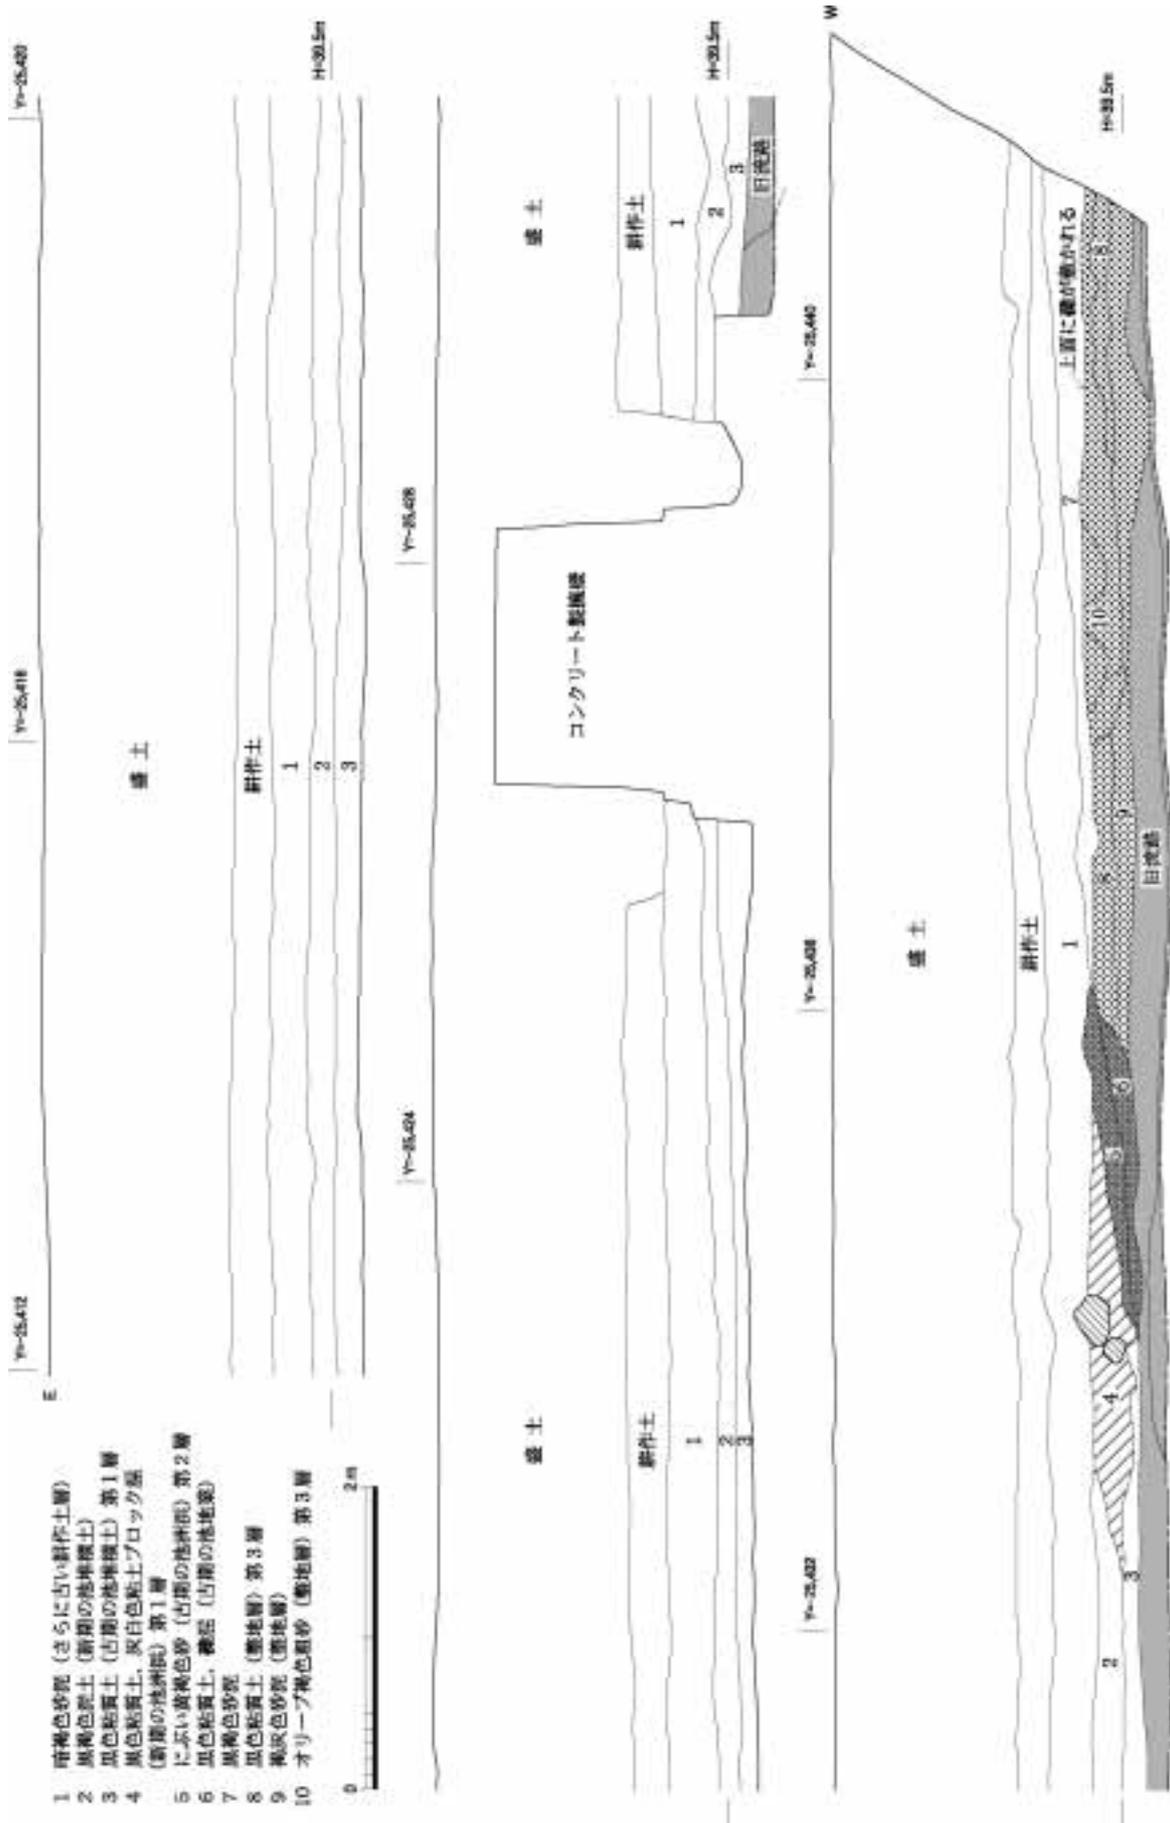
図6 南壁断面図 (1 : 50)

調査地の層序は比較的単純である。調査区は近代の暗渠のコンクリート製擁壁で東西に分断されてはいたが、全体にわたり旧鉄道駅時代の盛土層が約1.2m、耕作土層が約0.2m、さらに古い耕作土層である暗褐色砂泥層が約0.3mの厚さで堆積していた。その下層で北東から南西にかけて、平安時代後期から鎌倉時代の池の岸を約22mにわたって検出した。この池は1996年度の調査で検出した池岸に対応する北西岸と思われる。池岸部の堆積状況は図6～8に示したように、礫敷の洲浜層（第1層）が最も厚い部分で0.3m、次に砂敷の洲浜層（第2層）とその地業が最も厚い部分で0.3mあった。それぞれに対応する池の堆積土も2層（黒褐色泥土層約0.1m、黒色粘質泥土層約0.1m）あり、この池は少なくとも2回、園池として整備されたことがわかる。陸部には黒色粘質土層に代表される平安時代後期の整地層（第3層）が約0.2～0.7mの厚さで数層あり、その上面には礫が2～3cmの厚さで敷かれていた。それより下は旧流路の堆積層と認められる砂礫層があった。拡張区では南北方向で西側に落ちる池岸を検出した。池部の基本層序は本調査区と同様であったが、洲浜部では砂層の下に粘質土はみられなかった。陸部は灰色粘質土で整地されていた。

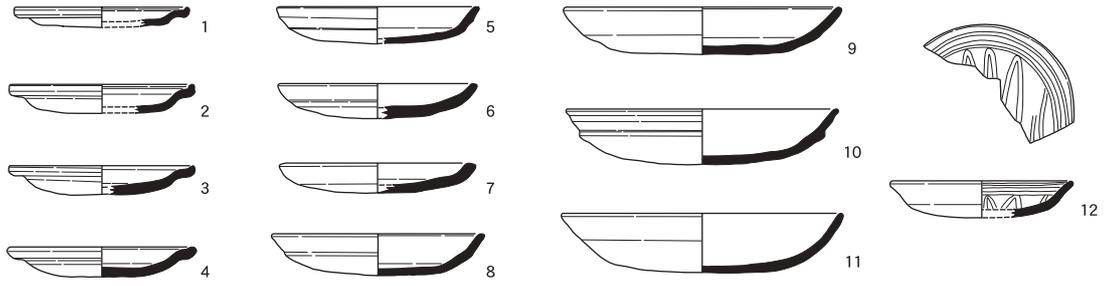
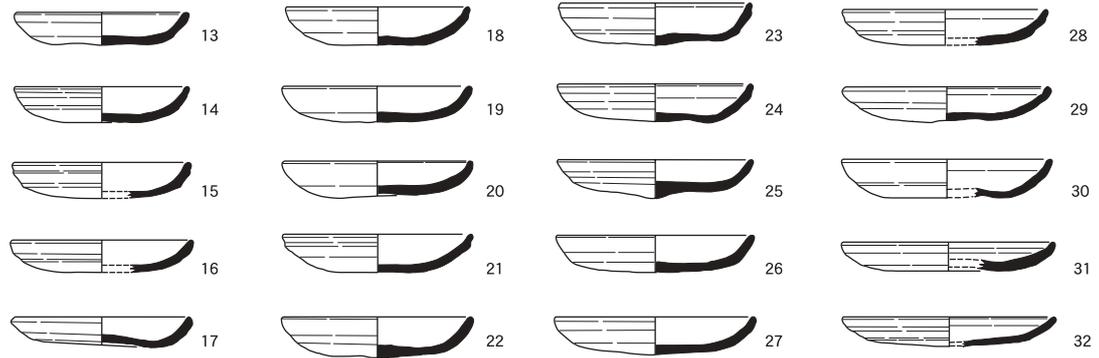
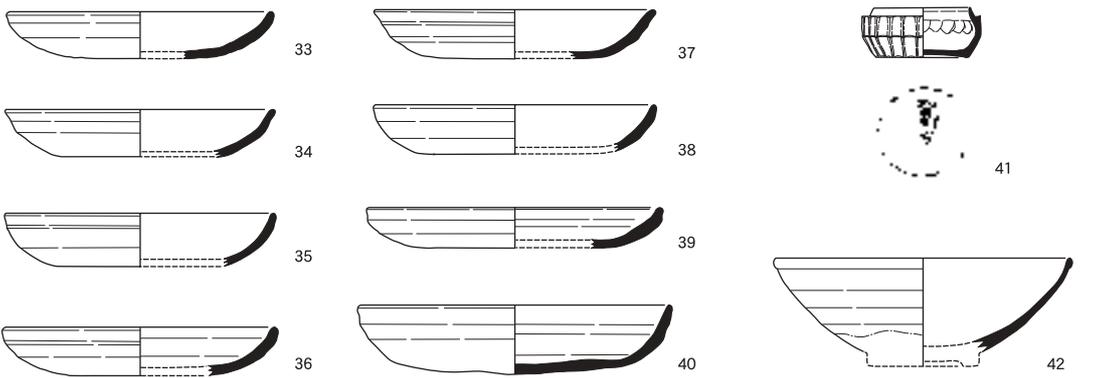
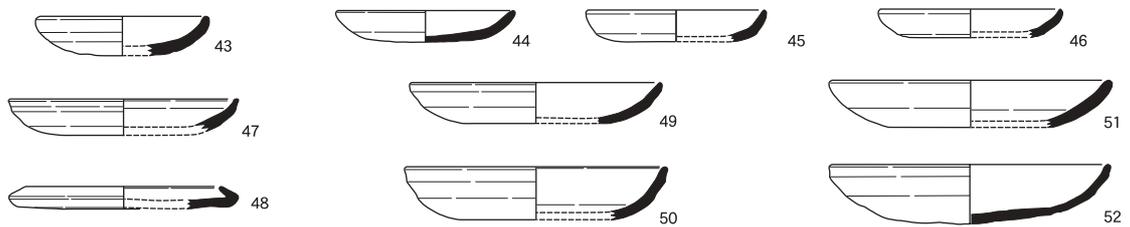
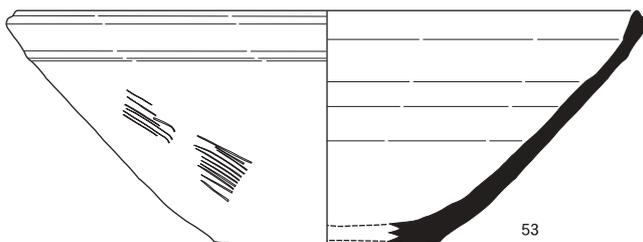
図9 出土遺物実測図(1:4)

第3面の土壙28から土師器皿(1~11)、瓦器皿(12)が出土した。

土師器皿には口径9.2~10.0cm、器高1.1~2.0cmで、口縁部を強く屈曲させ、口縁端部をつまみ上げた小型皿(1~4)と、口径10.2~11.2cm、器高1.6~2.2cmで、器壁がやや厚く口縁端部の一部に平坦面を持つ小型皿(5~8)がある。5・6・8は口縁部外面の横方向のナデによる二段の凹みが見て取れるが7は不明瞭である。口径14.4~14.8cm、器高2.5~3.0cmの大型皿(9~11)では、口縁部外面のナデは一段で口縁端部を丸くおさめる9・11と、ナデによる二段の凹みを持ち口縁端部は外反気味の10がある。

瓦器皿(12)は口径9.6cm、器高2.0cmで内面に暗文を施す。いずれもV期古段階に属する。

第2面の古期の池からは土師器(13~40)、青白磁(41)、白磁(42)の他に須恵器甕や山茶椀などが出土した。大半が土師器で他はわずかである。特に洲浜を形成する砂層から多量の土師器皿の出土をみたが、破片が多く、わずか7個体(17・20~22・24・25・40)が完形であった。

土師器小型皿(13~32)の中では、14~16・18・21・23・24・27・28・31・32は、体部上部から口縁部外面に横方向のナデによる浅い二段の凹みを持ち、口縁部上部から端部が斜め上方へ立ち上がる。特に21・24・28・31・32は二段ナデを顕著に残している。13・17・22・25・26・29は二段ナデの痕跡があり、口縁端部を丸くおさめる。19・30は口縁部外面のナデは一段で、口縁端部は丸くおさめる。20はナデは一段で口縁端部に平坦面を持ち一部内外面に煤が付着する。小型皿は口径9.2~11.3cm、器高1.6~2.2cmの中におさまる。口径14.0~15.6cm、器高2.1~2.8cmの中におさまる土師器大型皿(33~39)はすべて口縁部外面は二段ナデである。33・39は口縁端部が斜め上方へ立ち上がる。34は外反気味である。35・36・38は丸くおさめる。37は二段ナデの痕跡が顕著で口縁端部が外反している。茶褐色を呈する漆が内外とも全面に付着していた。40は二段ナデが明瞭で口縁端部は斜め上方へ立ち上がる。口径16.5cm、器高3.6cmを測る。いずれの土師器もV期中段階に属するが、37は少し古い様相を持つ。青白磁合子の身(41)は外面には花弁状の陰刻を施し、内面は施釉しない。外部底面には陽刻状のものがあるが、文字としては判読できなかった。他には白磁椀(42)がある。玉縁状の口縁を持ち、体部下半は露胎である。

第1面の新期の池からは土師器小型皿（43～47）、コースター型皿（48）、土師器大型皿（49～52）、須恵器鉢（53）などが出土した。これらはすべて汀を形成する礫敷からの出土である。池の堆積土からは遺物の出土は少なかった。

43は体部上部から口縁部外面にナデを二段認めるが、44～46は段差が不明瞭である。45には口縁部に煤が付着している。これらはいずれも厚手感があり、口縁端部は外反していない。口径9.1～9.6cm、器高1.5～2.0cmにおさまる。口径12.0cm、器高1.9cmを測る47は外面のナデによる二段の凹みが明瞭で、口縁端部は外反気味である。口径12.0cm、器高1.2cmのコースター型皿48は円板状の底部から口縁端部が内方へ折り曲げられた形状である。底部周縁部にもナデが及んでいる。底部には指圧痕がある。口径13.2～14.8cm、器高2.1～3.1cmの大型皿（49～52）では、49・50は体部上部から口縁部外面に浅い二段のナデがあり、口縁端部は丸くおさめる。51は器壁は厚手、ナデは一段で口縁部が緩やかに立ち上がる。52は口縁部外面の二段ナデが顕著で口縁部は立ち上がり、端部は丸くおさめる。

53は東播磨産の須恵器鉢である。体部内面にロクロ痕が残る。体部外面には丁寧なナデがあるが、一部、ななめ方向に掻き上げる櫛目の痕がある。口縁は上端部と外端部を肥厚気味に丸くおさめられた三角形状を呈している。

28・34は汀を形成する砂の下に施された地業の褐灰色粘質土から、13・35・37～39・42は池底の礫敷面から、32・33は池の堆積土から、その他はすべて汀を形成する砂からの出土である。他には須恵器甕や山茶椀などが出土したが、いずれも小片であった。緑釉陶器や灰釉陶器の小破片もあるが混入と思われる。

これらの土器群はV期中～新段階に属する。他には須恵器甕・鉢、白磁があるが小破片である。また少量であるがVI期古段階の土師器の小片があった。

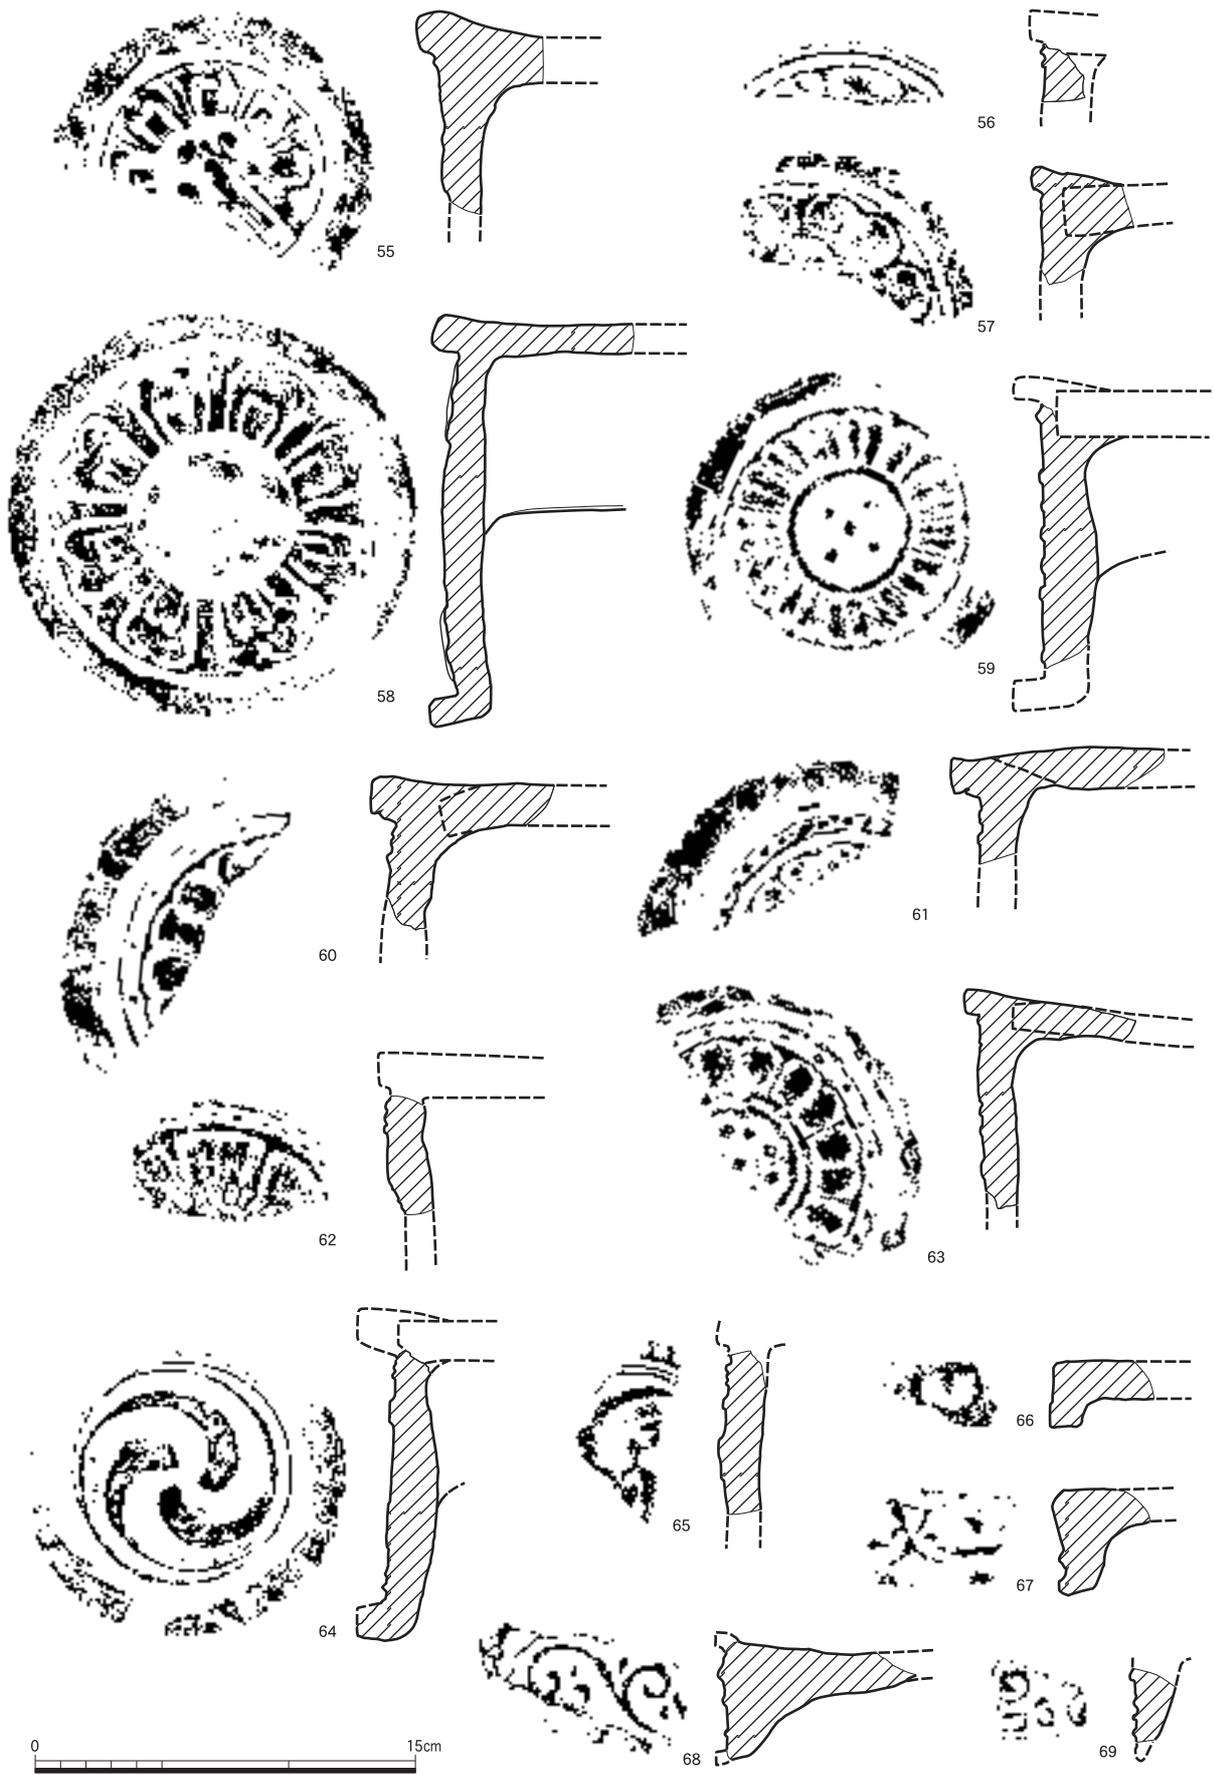
图10 出土軒瓦拓影·实测图 (1 : 3)

瓦類には軒丸瓦・軒平瓦・丸瓦・平瓦があり、時代別ではほとんどが平安時代後期である。軒瓦は軒丸瓦が16点と軒平瓦が5点で、軒丸瓦には蓮華文9種13点（55～63）と巴文3種3点（64・65）、軒平瓦には剣頭文1種1点（66）、唐草文4種4点（67～69）であった。出土軒瓦の同範関係については同文様を呈するもののうち、実見して照合したものについてのみ同範とし、実見できなかったものについては同文とした。

55は単弁8葉蓮華文軒丸瓦で中房がやや盛り上がり、蓮子は1+5。蓮弁は方形で子葉がある。

間弁は凸線であらわす。胎土は細かい砂粒を含むが緻密、色調は黒灰色で焼成は軟質である。製作技法は、瓦当部裏面上部に丸瓦を当て粘土を付加して接合している。同範の瓦が他に1点出土した。同文例は法金剛院（1995年度5区¹⁶⁾、右京一条四坊十四町¹⁷⁾、仁和寺¹⁸⁾、平安宮内膳司跡¹⁹⁾などがある。

56は単弁蓮華文軒丸瓦で蓮弁は凸線であらわす。胎土は精良で暗灰色を呈し焼成は硬質である。

57は複弁蓮華文軒丸瓦で中房を欠く。蓮弁は互いに接し、子葉がわずかに盛り上がる。胎土は精良で灰白色を呈し焼成は軟質である。製作技法は、瓦当部裏面上端に溝を付け、丸瓦を挿入し粘土を付加して接合している。

58は複弁8葉蓮華文軒丸瓦で蓮弁は盛り上がり、子葉がある。間弁はバチ状。蓮子は1+6。瓦当表面に離れ砂が付着する。胎土は精良で黒灰色を呈し焼成は硬質である。瓦当部の製作技法は55と同様である。同範の瓦が他に2点出土した。同文例では法金剛院（1968年度・1996年度5次1区²¹⁾）の他、尊勝寺跡²²⁾・²³⁾や法勝寺跡²⁴⁾にある。

59は複弁13葉蓮華文軒丸瓦で複弁のひとつには分割線を入れて単弁にしている。凹型中房で圏線が巡り、蓮子は1+4。胎土には微砂を含み、淡青灰色を呈し焼成は硬質である。瓦当部の製作技法は55と同様である。同文例が最勝寺跡²⁵⁾にある。

60は複弁蓮華文軒丸瓦で蓮弁は互いに接する。子葉は少し盛り上がり、中房は欠損している。外区には珠文が規則正しく巡る。胎土には砂粒を含み、淡黄灰色を呈しているが表面は暗黒灰色で焼成は軟質である。瓦当部の製作技法は55と同様である。

61は単弁蓮華文軒丸瓦で中房は欠損している。蓮弁は互いに接し、子葉は盛り上がる。外区は小粒の珠文が密に巡る。離れ砂を使用している。胎土は砂粒を含む灰色で焼成は硬質である。瓦当部の製作技法は55と同様である。同文例が法勝寺跡²⁶⁾にある。

62は複弁蓮華文軒丸瓦で蓮弁は互いに接し、子葉は盛り上がらない。中房の廻りに蕊帯が巡る。外区には小粒の珠文が密に巡る。胎土は精良、暗灰色を呈し焼成は硬質である。

63は複弁蓮華文軒丸瓦で、蓮弁は互いに接し子葉は盛り上がる。凹型中房で圏線が巡り、蓮子は1+8。外区には小粒の珠文が密に巡る。胎土には微粒子の砂を含み、淡黄灰色を呈し焼成は軟質である。瓦当部の制作技法は55と同様である。同範と見られる瓦が他に1点出土した。同文例が尊勝寺跡²⁷⁾、最勝寺跡²⁸⁾、法勝寺跡²⁹⁾にある。

64は右巻き三巴文軒丸瓦である。頭部は離れ、尾部は互いに接し、界線となる。胎土は精良で暗灰色を呈し焼成は硬質。製作技法は57と同様である。

65は左巻き三巴文軒丸瓦である。頭部は中心で連結し、尾部は長く、界線を作る。外区にある珠文は凹んだ形状となっている。瓦当面には灰白色を呈する釉薬の痕跡があり、また、裏面には指圧痕を残す。胎土は緻密で赤銅色、焼成は非常に硬い。

68は唐草文軒平瓦で子葉は強く巻き込む。胎土は緻密で淡黄灰色を呈し、焼成は軟質。瓦当部成形は包み込み技法である。

69は唐草文軒平瓦で胎土は精良、灰色を呈し、焼成は軟質である。同文と考えられる例は平安宮跡³¹⁾、尊勝寺跡^{32)・33)}、法勝寺跡³⁴⁾、鳥羽離宮南殿跡³⁵⁾で出土している。

出土遺構は新期の池礫敷洲浜部分が4点(55・58・69)、古期の池砂敷洲浜部分が5点(59～61・68)、古期の池地業が1点(63)、古期の池堆積土が3点(56)、陸部掘下げ中が5点(62・65～67)、清掃中が3点(57・64)である。軒瓦の産地は播磨産が16点(56～64・68・69)、山城産が4点(55・66・67)、65は同範、同文例を見いだせなかったが、胎土、焼成の状況から尾張産³⁶⁾と思われる。

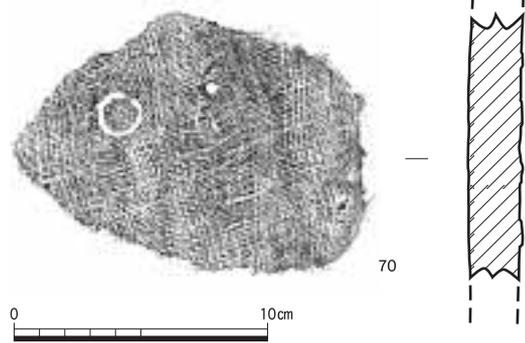
図12 刻印のある平瓦拓影・実測図 (1 : 3)

平瓦(70)はC型刻印を持つ(図12)。凸面は格子状のタタキである。

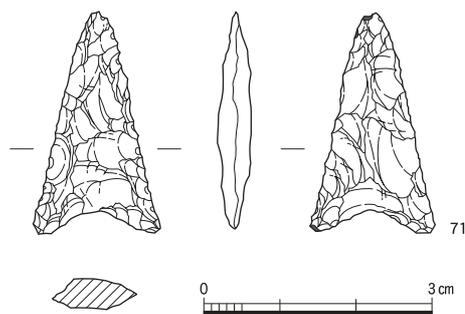
図13 石器実測図 (1 : 1)

また、調査開始時の重機掘削中に縄文時代のサヌカイト製の石鎌(71)を検出した。全長2.9cm、鎌身部最大幅1.7cm、厚さ0.4cm、重さ1.44gを測る。遺構からではなく近代H鋼埋設時の掘削からの出土である。

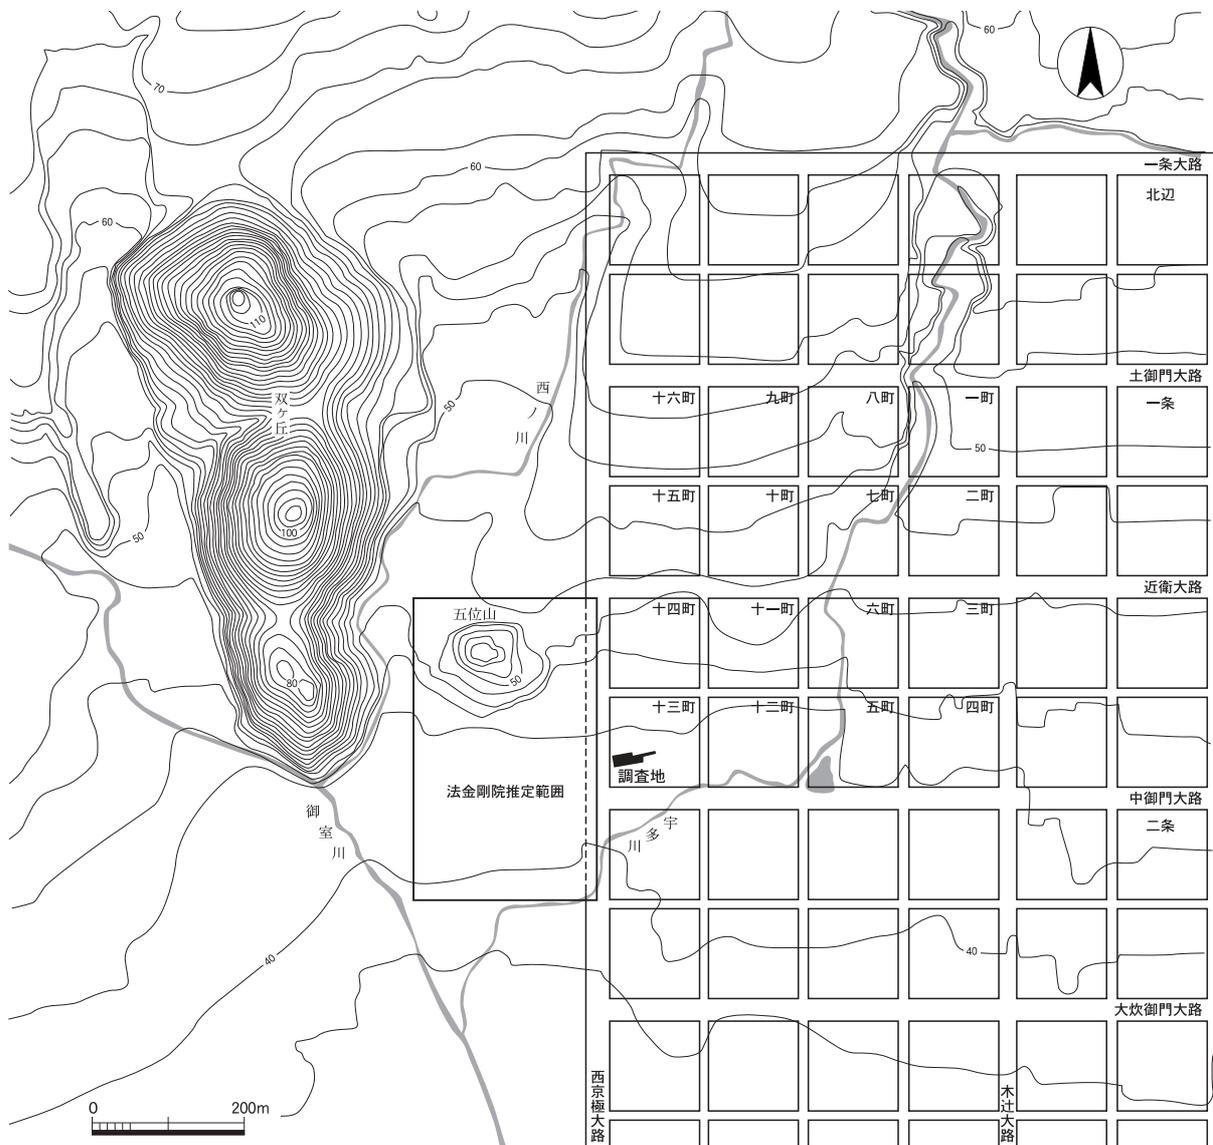
図14 調査地周辺地形図 (1 : 10,000)

第3面の遺構では整地層を検出している。流路に堆積した砂礫層や砂層という軟弱な地盤であるので粘質土を使うことで対応したとみられる。その整地層を切って土壇と柱穴を検出した。整地層および土壇・柱穴から出土した遺物は11世紀末期から12世紀初頭で整地層と遺構との時間差はあまりない。土器の年代観からすれば、十三町内では、11世紀末期以降、法金剛院建立以前に、流路の埋め立て工事があったと考えられる。図14では大正時代の地形図に平安京の条坊を重ね合わせたものであるが、宇多川が右京一条四坊六町にさしかかると十一・十二町を避けるように南流し、十二・十三町の南からは流れを西に変えている。本来は北東から南西方向に流れていたものと思われる河川を東へ移動させたと考えられるのではないだろうか。

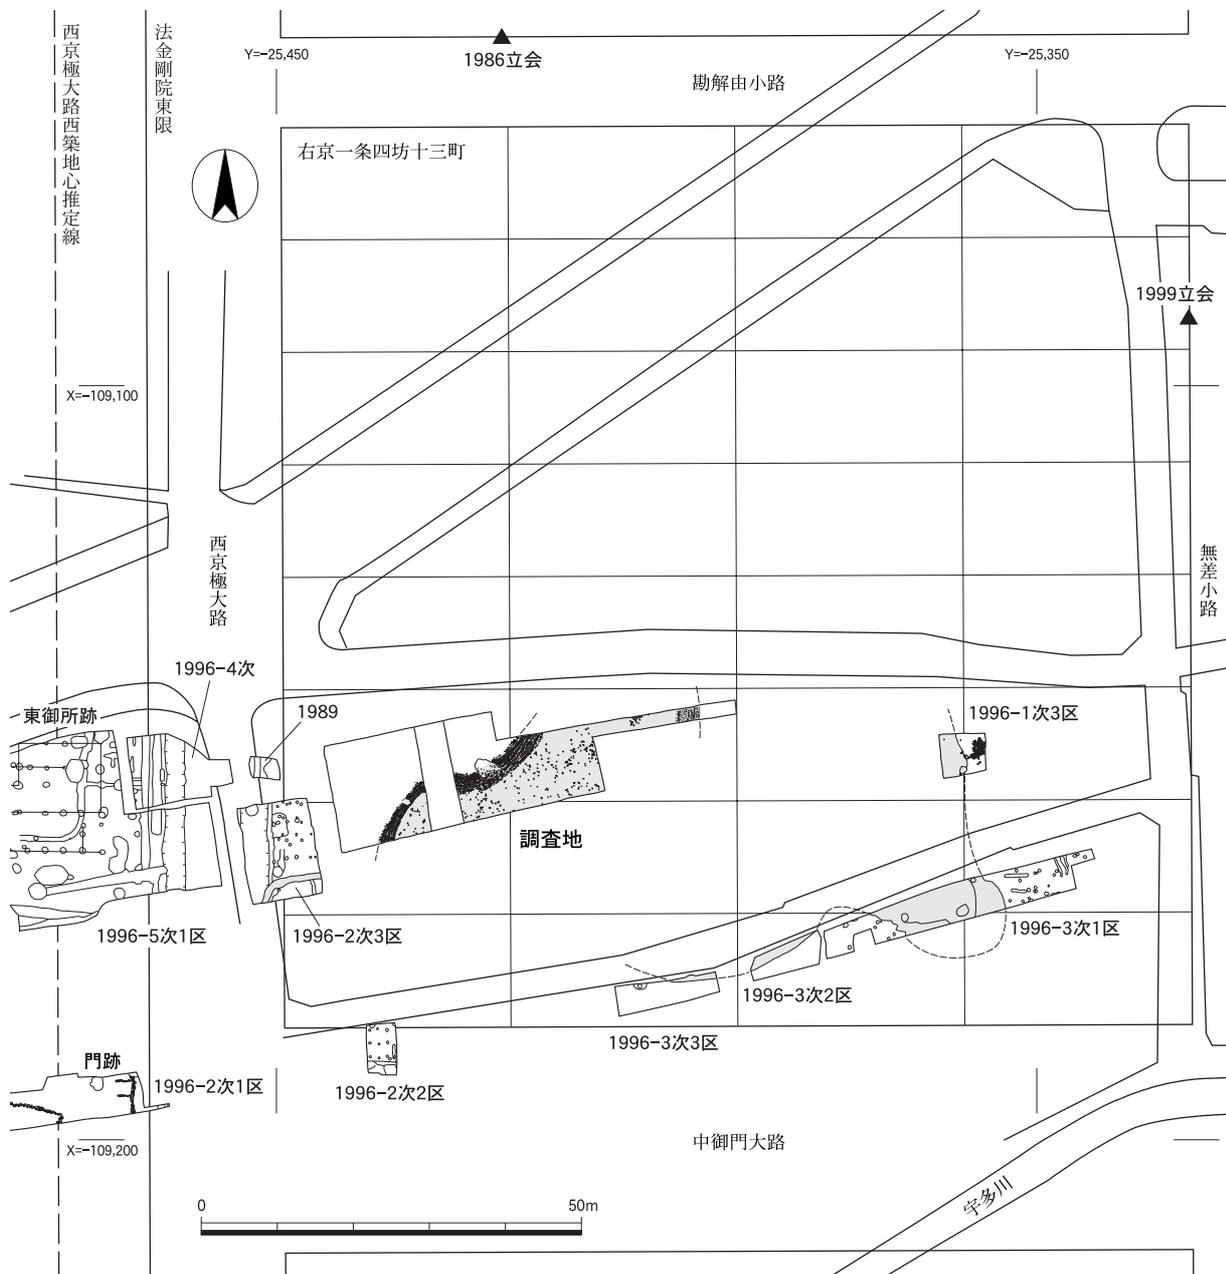
図15 右京一条四坊十三町周辺遺構平面図 (1 : 1,000)

図15に示すように、周辺調査の成果と合わせると今回の調査によって出土した池は東西約80m

以上、南北40m以上、調査区の範囲内では深さ約20～30cmの規模であることがわかった。また、右京一条四坊十三町内のほぼ南半部を占めていることから、1町の規模を有する邸宅の園池部分と考えることができる。北東部には遺水の存在も考えられる。
