京都市埋蔵文化財研究所発掘調査報告 二〇〇六―三

長岡京跡・淀城跡

財団法人 京都市埋蔵文化財研究所

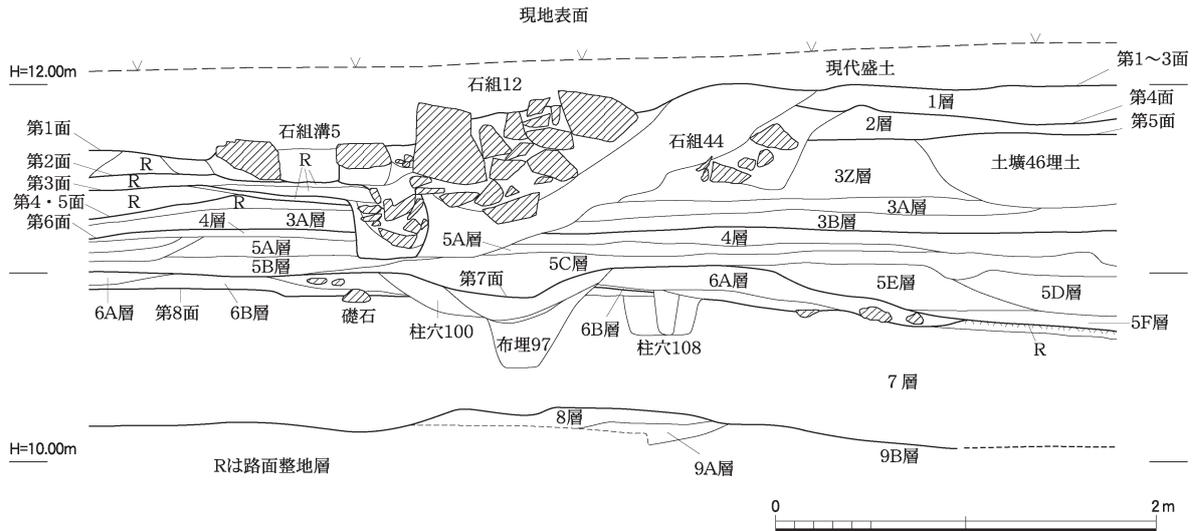
図5 3次調査2区中央部地層断面図（1：40）

3 次調査 2 区 現代盛土層と近代耕土の下部に、以下の 9 層の基本層を認めた。1 層は 10YR 5/6 黄褐色砂礫で、砂泥ブロックを含む。層厚は約 20 cm ある。18 世紀以降の整地層である。2 層は 2.5Y6/4 にぶい黄色細粒砂～砂泥で、砂泥ブロックを含む。層厚は約 15 cm ある。17 世紀後半頃の整地層である。3 層は上位から順に 3Z 層、3A 層、3B 層に細分できる。3Z 層は 2.5Y5/4 黄褐色細粒砂～中粒砂である。層厚は約 30 cm ある。3A 層は 10YR4/6 褐色粗粒砂で、小礫～中礫を含む。層厚は約 10 cm ある。3B 層は 10YR6/6 明黄褐色砂礫である。層厚は約 10 cm ある。3 層は一連の整地層で、17 世紀前半の整地層である。4 層は 10YR4/6 褐色砂泥である。層厚は 4 ～ 20 cm ある。17 世紀前半の整地層である。5 層は上位から順に 5A 層～5F 層の 6 層に細分できる。5A 層は黄褐色砂礫である。層厚は約 10 cm ある。5B 層は 2.5Y5/2 暗灰黄色粗粒砂～砂泥である。層厚約 10 cm ある。5C 層は 10YR5/4 にぶい黄褐色砂礫である。層厚は約 10 cm ある。5D 層は 10YR4/2 灰黄褐色砂泥である。層厚は約 20 cm ある。5E 層は 2.5Y4/2 暗灰黄色砂泥である。層厚は約 20 cm ある。5F 層は 5Y4/1 灰色シルト層である。層厚は約 10 cm ある。5A ～ 5E 層は 17 世紀前半の一連の整地層であるが、最下部の 5F 層は自然堆積の水成層である。6 層は上位から順に 6A 層、6B 層の 2 層に細分できる。6A 層は 2.5Y5/3 黄褐色砂泥層で、焼土と焼灰を多量に含む整地層である。6B 層は 7.5Y2/1 黒色の焼灰・炭化木材層である。7 層は 10YR5/6 黄褐色細粒砂～粗粒砂で、10YR 4/4 褐色砂泥ブロックを含む層と、10YR4/3 にぶい黄褐色砂泥と 2.5Y5/2 暗灰黄色砂泥のブロック土が混じり合う土層に分けられ、どちらも層厚は約 70 cm ある。土質は異なるが、一連の整地層と思われる。8 層は 10YR4/2 灰黄褐色砂泥で、炭化物と土師器の細片を含む。層厚は約 10 cm ある。9A 層は 10YR4/1 灰色シルトである。層厚は約 10 cm ある。自然堆積の水成層である。9B 層は自然堆積の水成砂礫～礫層である。出土遺物などによる、各地層の帰属年代は以下の通りである。1 ～ 2 層は淀城期の整地層である。3 ～ 5 層は

淀城築城時もしくは淀城築城当初の整地層である。6層は古淀城（豊臣秀吉築城の淀城）時代の整地層と火災層である。7層は古淀城時代の遺構の基盤となる整地層である。8層は平安時代から中世の整地層である。9層は自然堆積の水成層で遺跡の基盤を形成するものとする。平面的な調査は、1層上面（第1～3面）、2層上面（第4面）、3層上面（第5面）、4層上面（第6面）、6層上面（第7面）、7層上面（第8面）で行った。1層上面段階では、通路部分では路面層の重なりに応じた3期の景観変化が見られ、それぞれを第1面～第3面とした。また、屋敷地内の第4面～第5面に対応する路面部分の遺構面は4層上面である。なお、6層上面で検出した遺構は、遺構埋土などから5層上面から掘り込まれた可能性が高いものである。

2 次調査および 3 次調査 1 区の地層の堆積状況はより単純であるため、3 次調査 2 区の層序をもって基本層序とし、1 区および 2 次の層序をこれに対比させることにする。また、2 区内においても、東半の屋敷地部分と西半の通路部分で層序が異なっている。通路部分の層序は、基本的に路面の整地層であるため、屋敷地部分の層序を基準に概説する。

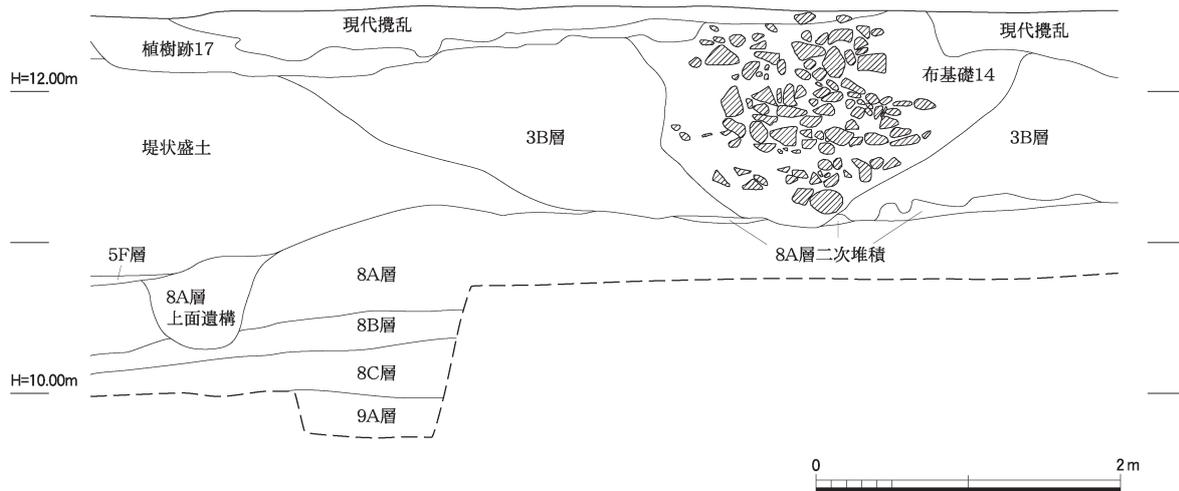
図6 2次調査東壁断面図（1：40）

2次調査 調査前の地表高は標高 13.5 m程度であったが、調査前に工事業者によって 12.5 m程度まで掘削が行われた。この間はすべて現代盛土である。現代盛土直下の調査区南半では3B層を検出した。調査区北半では5GY5/1 オリーブ灰色のシルト質の整地層を検出した。これらの整地層の上面が淀城期の遺構面である。断割調査によって、北半のシルト質の整地層は東西に延びる堤状の高まりであること、3B層はその上位にのることが判明した。これによって、まず曲輪の外周に締まりの良いシルト質の土砂で堤状の高まりを作り、次いでその内側に砂礫である3B層を充填していることが明らかになった。また、堤状の盛土に用いられたシルト質の整地層には全体的に不定方向の鉄斑の沈殿がみられ、近隣の自然堤防上の耕作地や植生の進入した場所の表層に近い土を二次的に積み上げたものと判断できた。一方、内側の3B層は木津川等の川原に豊富に存在するものである。堤状盛土を構成するシルト質の整地層は4層に相当するものとする。

2次調査での3B層および4層相当層の厚さは最大で約1.5mある。3B層および4層の下には水成シルト層である5F層が一部に残存し、その直下に8層がある。2次調査においては、桃山時代の6層と7層を欠く。2次調査における8層は8A～8C層に細分できる。8A層は10YR4/1 褐灰色砂泥で、12～13世紀の土器類を多量に包含する。層厚は約50cmあるが、さらに数層の薄層に細分できる可能性がある。8B層は10YR3/2 黒褐色砂泥である。層厚は約20cmある。8C層は2.5Y4/2 暗灰黄色砂泥である。層厚は層厚は約30cmある。8B・8C層は12～13世紀の遺物を少量含む整地層である。8C層の下位には9A層がある。9A層は自然堆積の水成シルト層であるが、ここからも時期不明の土師器片が出土している。

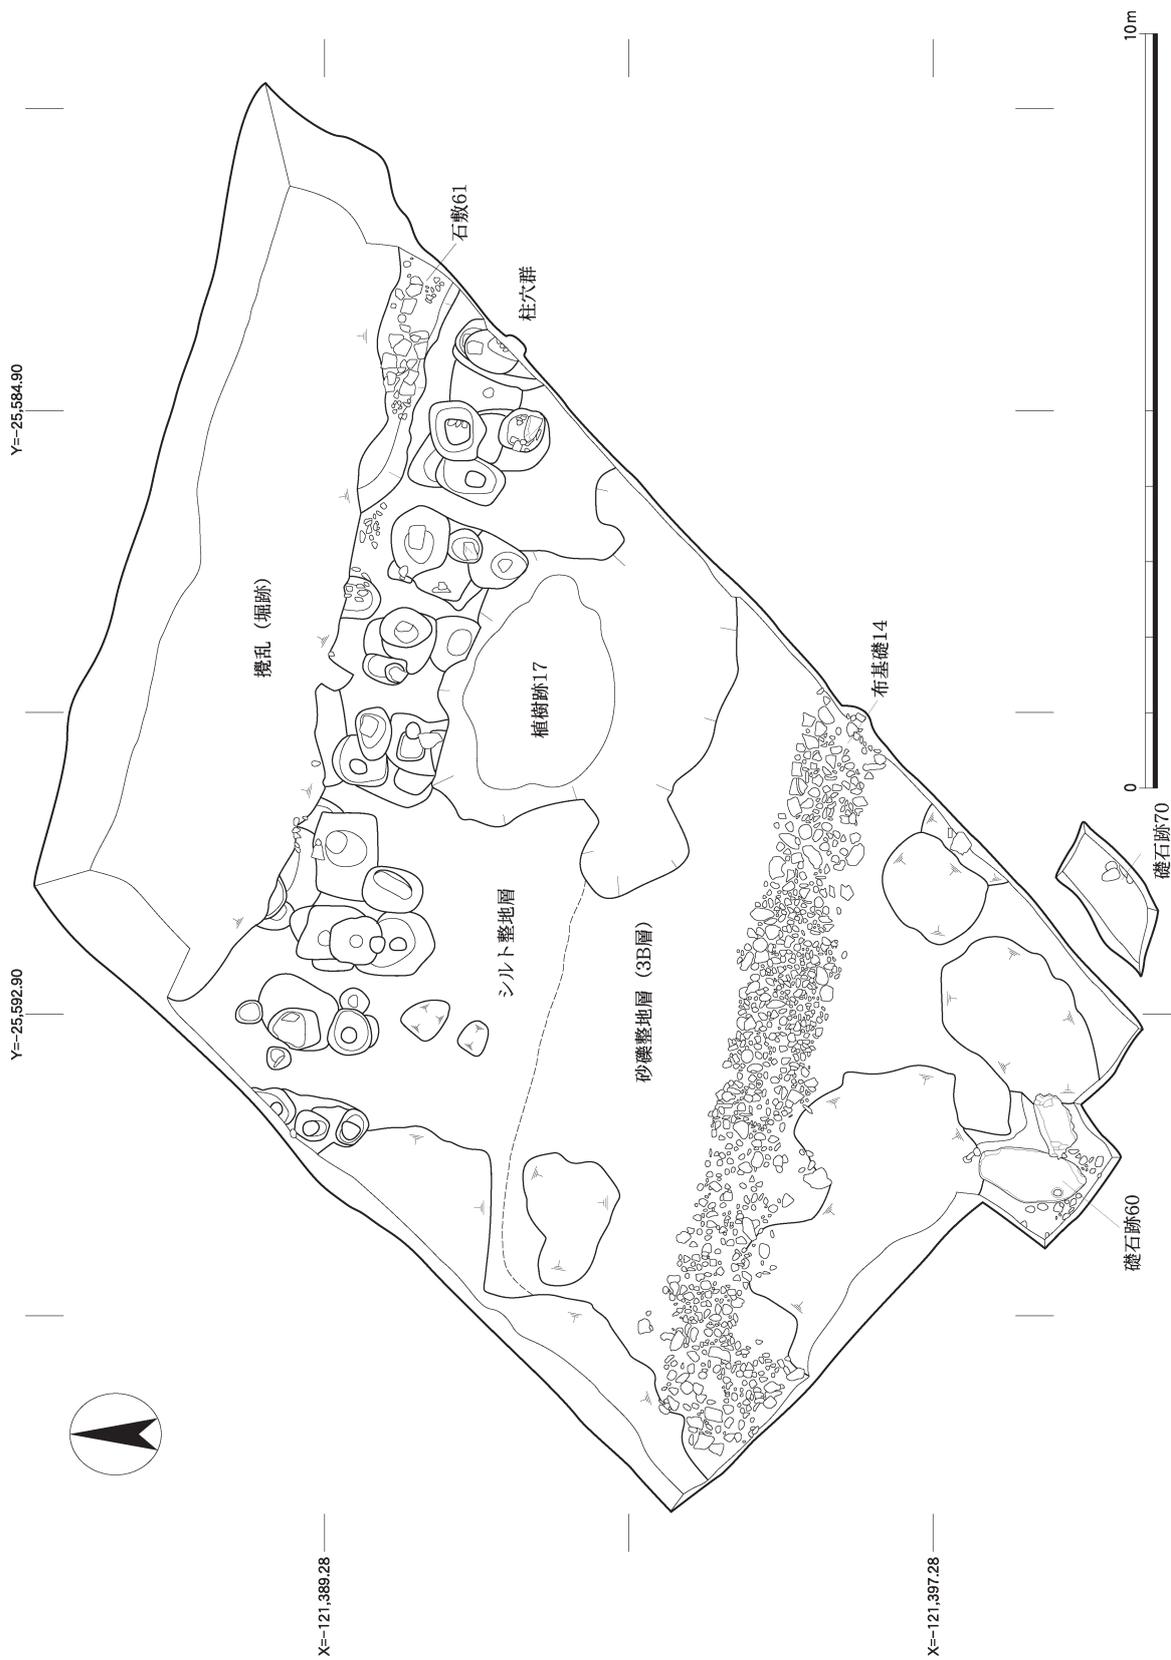
図7 2次調査遺構平面図 (1 : 100)

調査区南半で、東西に長い大規模な土蔵跡を検出した。土蔵跡は、布基礎14と東西方向に並ぶ礎石跡60および拡張区で検出した礎石跡70で構成される1棟の建物跡である。布基礎14は土蔵の北面の外壁基礎で、調査区西端で直角に南に曲がり西面壁を構成するものである。礎石跡60と礎石跡70は棟を支える柱列と考える。布基礎は幅2～3m、深さ1～1.5mの溝状遺構で、内部に長軸長10～40cmの礫を充填し、整地層と同じ砂礫で埋める。礫種は砂岩、頁岩、チャートなどの川原石と花崗岩石材の転用礫などからなる。礎石跡60は、直径3～4mのおそらく円形の掘形内部に布基礎と同様の礫を充填し、中央に長軸長140cmの石を据えた遺構である。この上に1～2段の石を重ね、その上部に礎石本体が存在したものと考えるが、後世の削平によって失われている。上屋と礎石の重量を支える基礎地業である。礎石跡60は、直上まで現代の攪乱坑が及んでおり、これによって移動したと考える長軸長約100cmの石が東側に隣接する攪乱坑で検出されている。礎石跡60の上部に重ねられていたものと思われる（図8）。礎石跡60の東側拡張区で礎石跡70を検出している。断割を行っていないため内部の状況は不明だが、礎石跡60と同構造の礎石跡であろう。両礎石跡間の距離は約4m（京間2間）である。また、礎石跡と北面外

壁の布基礎14との芯々間の距離も約4mである。布基礎14および礎石跡60・70から明確な出土遺物はなく、この遺構を建築時期を知ることはできない。この土蔵跡は東側に隣接する2003NG-KT001調査区、および南側の3次調査1区でも東への延長部分が検出されており、建物全体の復元案を示すことができる。復元案は、「5.まとめ」で示す。

調査区の北辺で南北方向の攪乱を検出した。この攪乱の南側肩口は現代の石積擁壁となっている。古絵図との対比によれば、この攪乱は淀城の東曲輪の北を画する外堀が昭和時代まで残存したものであることが明らかである。現代の擁壁によって破壊されているため、淀城時代の石垣等を検出できず堀の南肩部の状況を確認することができなかった。ただし、淀城を描いた古絵図には、調査地付近の堀に石垣を描いていないものがあり、素掘りの堀であった可能性もある。

この堀跡の南肩部部分で、堀に平行する方向に集中して延びる約40基の柱穴群を検出した。柱穴は複雑に重なり合って東西方向に延び、一部の柱穴は底に礎石がある(図9)。この柱穴群は、外堀南肩部に存在した塀の控え柱の跡と考える。塀そのものの建替えや恒常的なメンテナンスによって、多くの柱穴が穿たれたものと理解する。柱穴群と堀跡攪乱

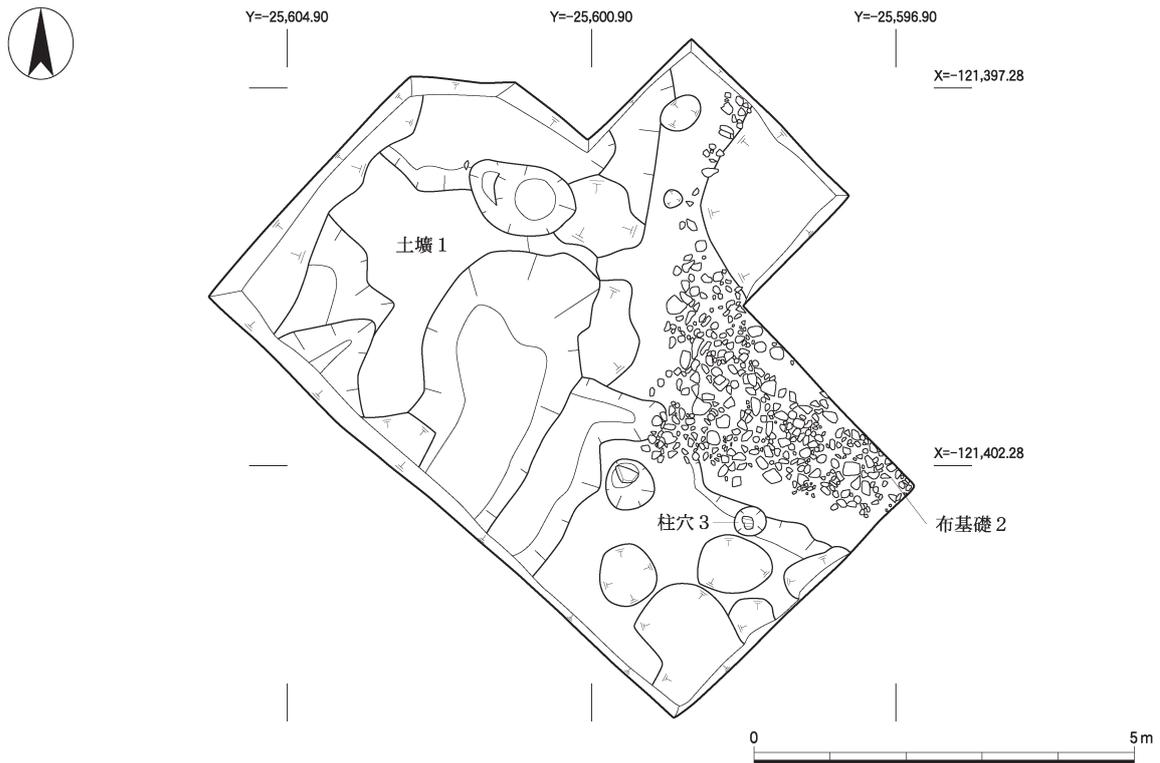
図10 3次調査1区遺構平面図（1：100）

1区では、土蔵の布掘基礎と土壙、柱穴などを検出した。布基礎2とした土蔵基礎は、幅2～3m、深さ約1.2mの溝状遺構で、内部に長軸長10～30cmの礫を充填するものである。調査区内で直角に曲がり、建物のコーナー部分にあたる。この遺構は北で東に13°振る方位である。この布基礎は2次調査で検出されている布基礎と一連のものである。この調査区で検出した部分は、米蔵の南西角部分にあたり、これによって米蔵の梁間が約8mであることが判明した。また、コーナー部分および妻面中央の棟持柱部分の布基礎内には礎石の痕跡はないことが判明した。土壙1は布基礎2の外周を回り込むように掘り込まれた大型の土壙である。出土遺物は18世紀以降のもので、性格は不明である。1基のみ検出されている柱穴3は17世紀後半以降のものである。

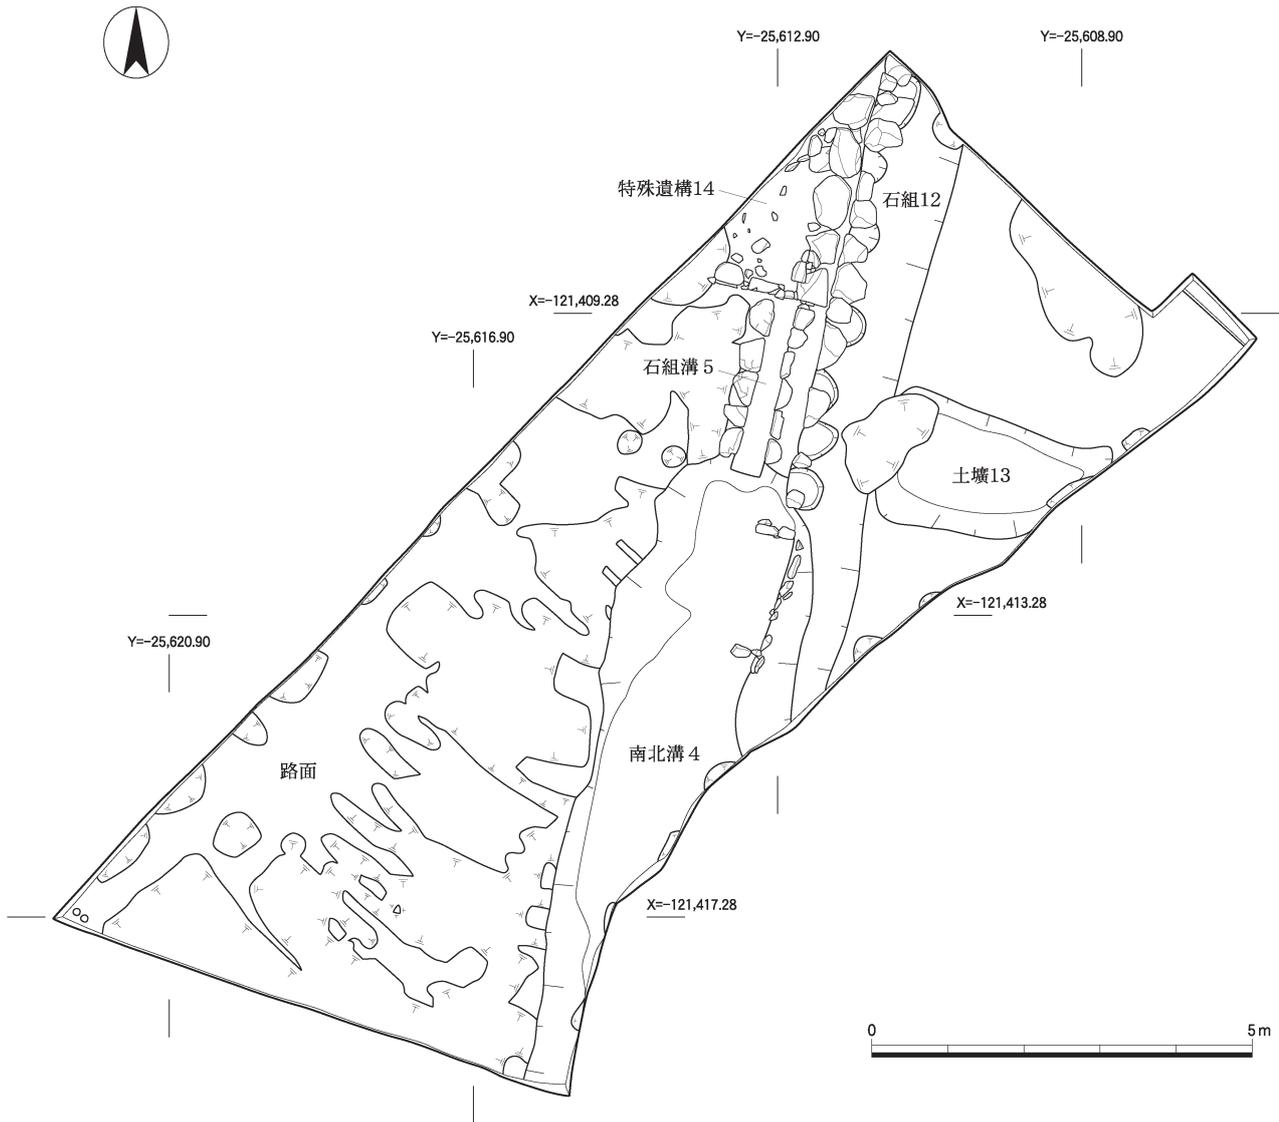
図 11 3次調査2区第1面遺構平面図（1：100）

第1面は、18世紀後半から19世紀後半の状況である（図11）。調査区東半は屋敷内の整地の高まりがあり、西半は路面が検出されている。屋敷地内の盛土の高まりは石積の擁壁である石組12によって保たれており、石組12の路面側には建物基礎と考える特殊遺構14が取り付く。石組12と特殊遺構14については後述する。石組12に並行し、特殊遺構14の南に取り付く状態で石組溝5がある。石組溝5は長軸長0.3～0.5mの石を溝の左右に1段のみ配するもので、幅約30cm、深さ約25cmある。路面に敷設された側溝である。これらの遺構群は、北で東に13°

振る方位である。路面部分は土間状に固く締まる面で、顕著な小礫敷はない。石組 12 と石組溝 5 は調査区の北半 2.4 m 分のみ残存し、南半は南北溝 4 によって壊されている。南北溝 4 は 19 世紀後半の遺構であり、近代以降に石組 12 と石組溝 5 に用いられていた石材を抜き取った痕跡と考える。屋敷地内部には、土壙 13 がある。埋土は有機質の黒色土でゴミ穴と考える。この遺構から、19 世紀前半の土器陶磁器類が出土している。

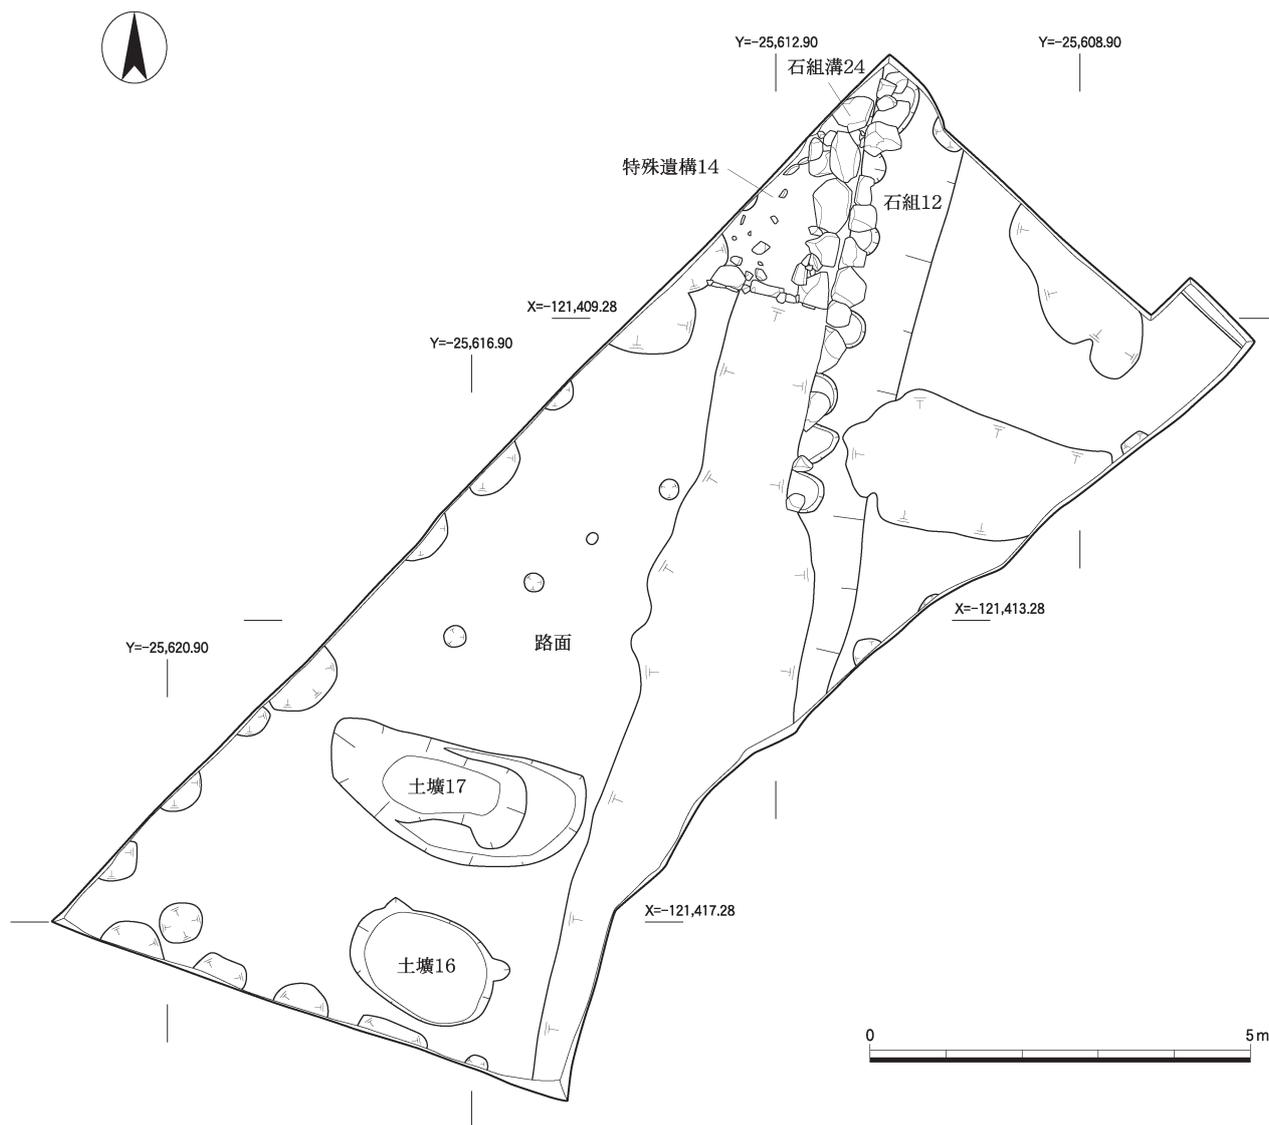
図 12 3次調査2区第2面遺構平面図（1：100）

第 2 面は、18 世紀後半の状況である（図 12）。基本的に第 1 面と同じ状況であるが、路面部分が下がり、石組溝 5 が不在の状況である。石組 12 に特殊遺構 14 のみを取り付く。長軸長 0.5 ～ 0.8 m の石を方形もしくは長方形に並べ内側に黄褐色の土を充填する遺構である。東辺と南辺の一部が検出され、遺構の西半は調査区外である。東辺は石組 12 に接して作られ、5 石で 2.8 m ある。東辺北端の石から西の調査区外に向かって北辺の石列が伸びるものと思われるが、すべて調査区外である。南辺は 5 石で 1.6 m 以上あり、西への延長部は調査区外へ伸びる。以上により、全体

の規模は不明であるが、一辺 2.8 m 程度の方形もしくは長方形の土壇状の遺構である。東辺の石列は扁平な石を用い、それを蓋石として下部に暗渠の石組溝 24 がある。石組溝 24 は、長軸長 0.4 ~ 0.6 m の板状の石を 1 段のみ配するもので、幅 15 ~ 30 cm、深さ 15 ~ 20 cm である。石組溝 24 は、暗渠排水の溝と思われるが、特殊遺構 14 の外側に連続する溝を検出していない。また、上層の石組溝 5 とは高低差があり、平面的にもつながらない。特殊遺構 14 は、路面に張り出すように設置されていることから、城内警備の足軽などが詰める番所的な建物と考える。路面は第 1 面と同様、土間状に固く締まる面で、顕著な小礫敷はない。路面上には、土壇 16 と土壇 17 がある。いずれも 18 世紀以降の土器陶磁器類と瓦類を多く含み、埋土は人為的に一度に埋められているものである。遺構の性格は不明である。屋敷地内部には顕著な遺構はない。

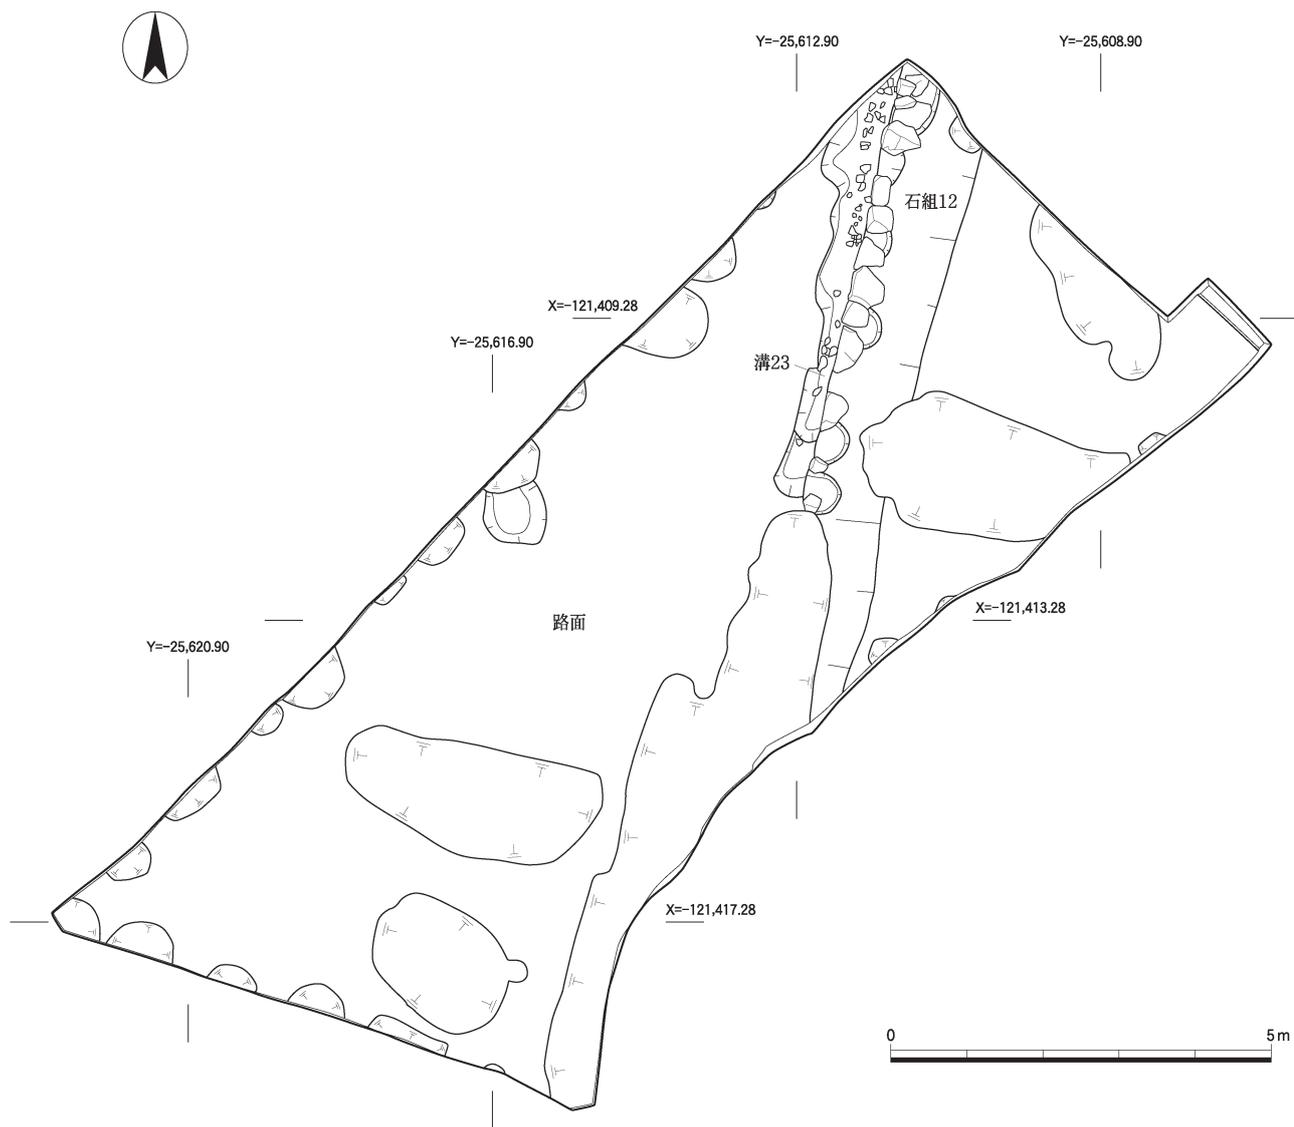
図13 3次調査2区第3面遺構平面図（1：100）

第 3 面は 17 世紀末 ~ 18 世紀初頭の状況である（図 13）。基本的に第 1・2 面と同じ状況であるが、路面部分がさらに下がり、特殊遺構 14 がいない状況である。屋敷地部分の盛土は擁壁である

石組12によって保たれている。石組12は長軸長0.4～0.8mの石を積むもので、2段が残存し、残存高は0.5～0.7mある。屋敷地の遺構検出面の高さから考えると、さらに上部の1～2段が失われていることが想定でき、全体が3～4段の石積で、約1mの高さがあったと推定する。石積外面はほぼ垂直に立ち上がる。石組設置時の掘形は幅約2m、深さ約1mあり、石組の裏側には割石を充填する。路面は直径1～3cm程度の小石を固く敷き詰めるもので、第1・2面の路面とは様相が異なる。石組12に近接して側溝風の溝23があるが、幅や深さは一定せず、南側は途切れるため、側溝と判断することができない。内部に礫が充填されているため、石組12の根固めの可能性もある。屋敷地内部には顕著な遺構はない。

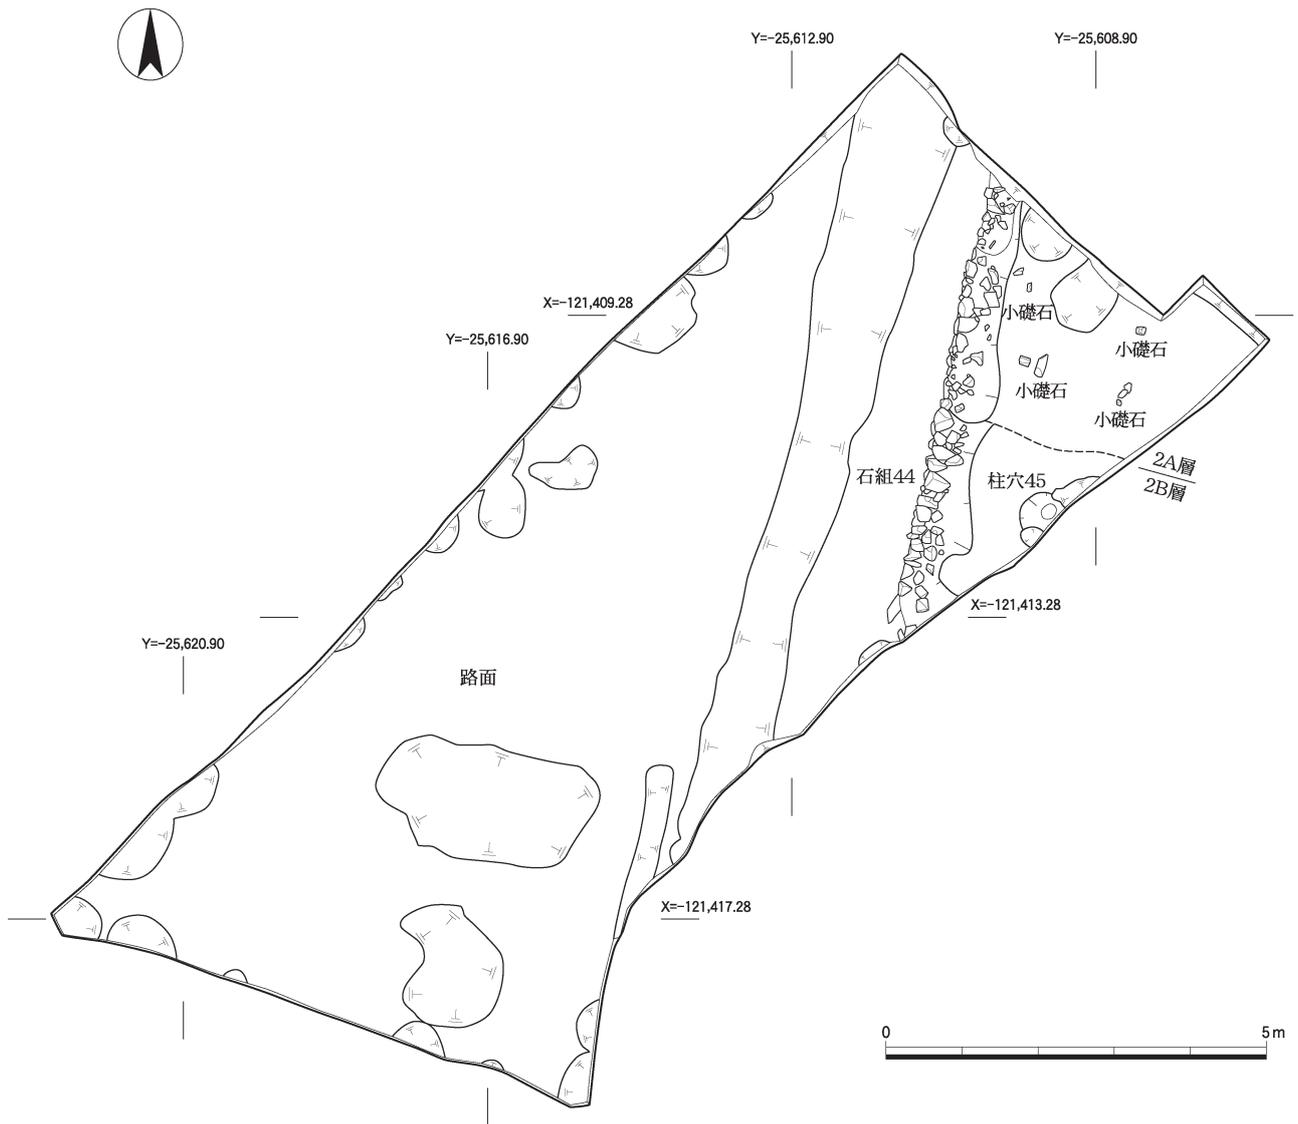
図14 3次調査2区第4面遺構平面図（1：100）

第4面は17世紀後半の状況である（図14）。第1～3面と同様、東半の高い屋敷地部分と西半の低い路面部分を検出したが、石組12から約1.5m東の部分に石組44を検出し、これが屋敷地の盛土の擁壁となっている。石組44は長軸長0.2～0.3cmの石を乱雑に2～3段積むもので、高

さは0.25～0.30 cmある。掘形幅は0.5～0.7 m、深さは0.4～0.5 mある。石組44は北で東に12～13°振る方位であり、上層の石組12などと同方向である。石組44は、北半と南半で石の積み方と裏込めの埋土が異なる。また、それに応じて背後の屋敷地内の整地層も異なっている（2A層、2B層）。こうした違いは、屋敷割などの空間区分に対応するものと思われる。屋敷地内の北半には、長軸長10～30 cmの小礎石が分布している。石組44近くに長屋などの建物が存在したものと考える。屋敷地の南半には、柱穴45がある。西半は路面と思われるが、第3面のような小石敷はなく、シルト層を固く締めたのみの面である。

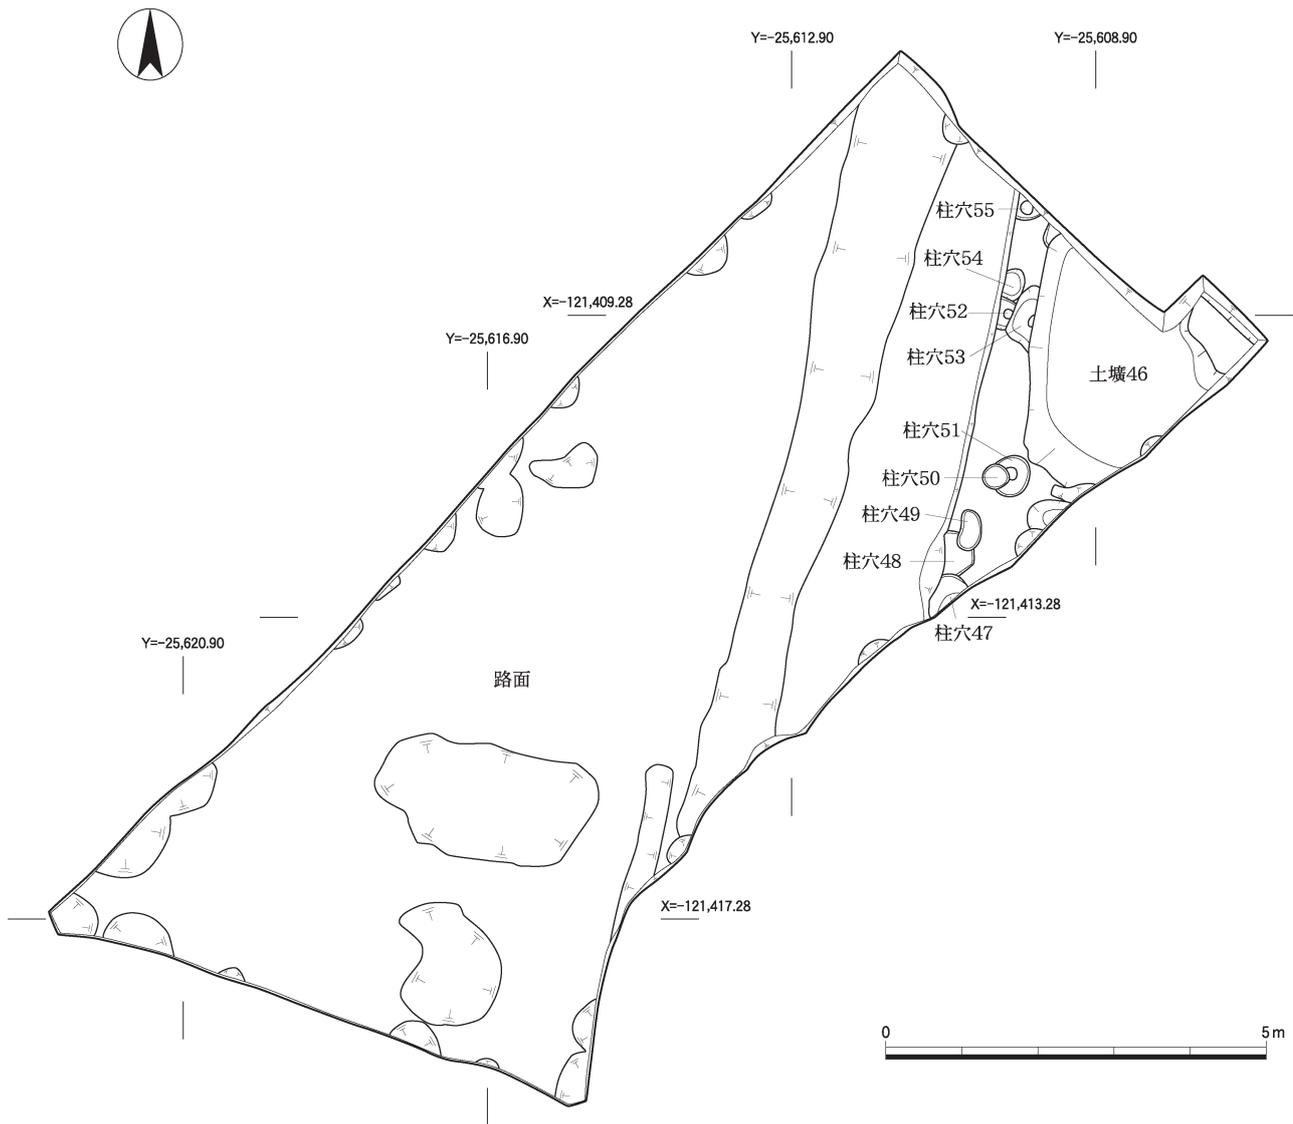
図 15 3次調査2区第5面遺構平面図（1：100）

第5面は17世紀中頃の状況である（図15）。第1～4面と同様、東半の高い屋敷地部分と西半の低い路面部分を検出したが、石組擁壁はなく、肩部に柱穴群（柱穴47～55）が集中してある。掘立柱の板塀もしくは築地の控柱の可能性もある。屋敷地内には土壌46がある。埋土はブロック土を多く含む土で一気に埋め戻されている。埋土から17世紀前半から中頃にかけての土器陶磁器

類や瓦類が出土している。路面部分は第4面と同じ状況である。

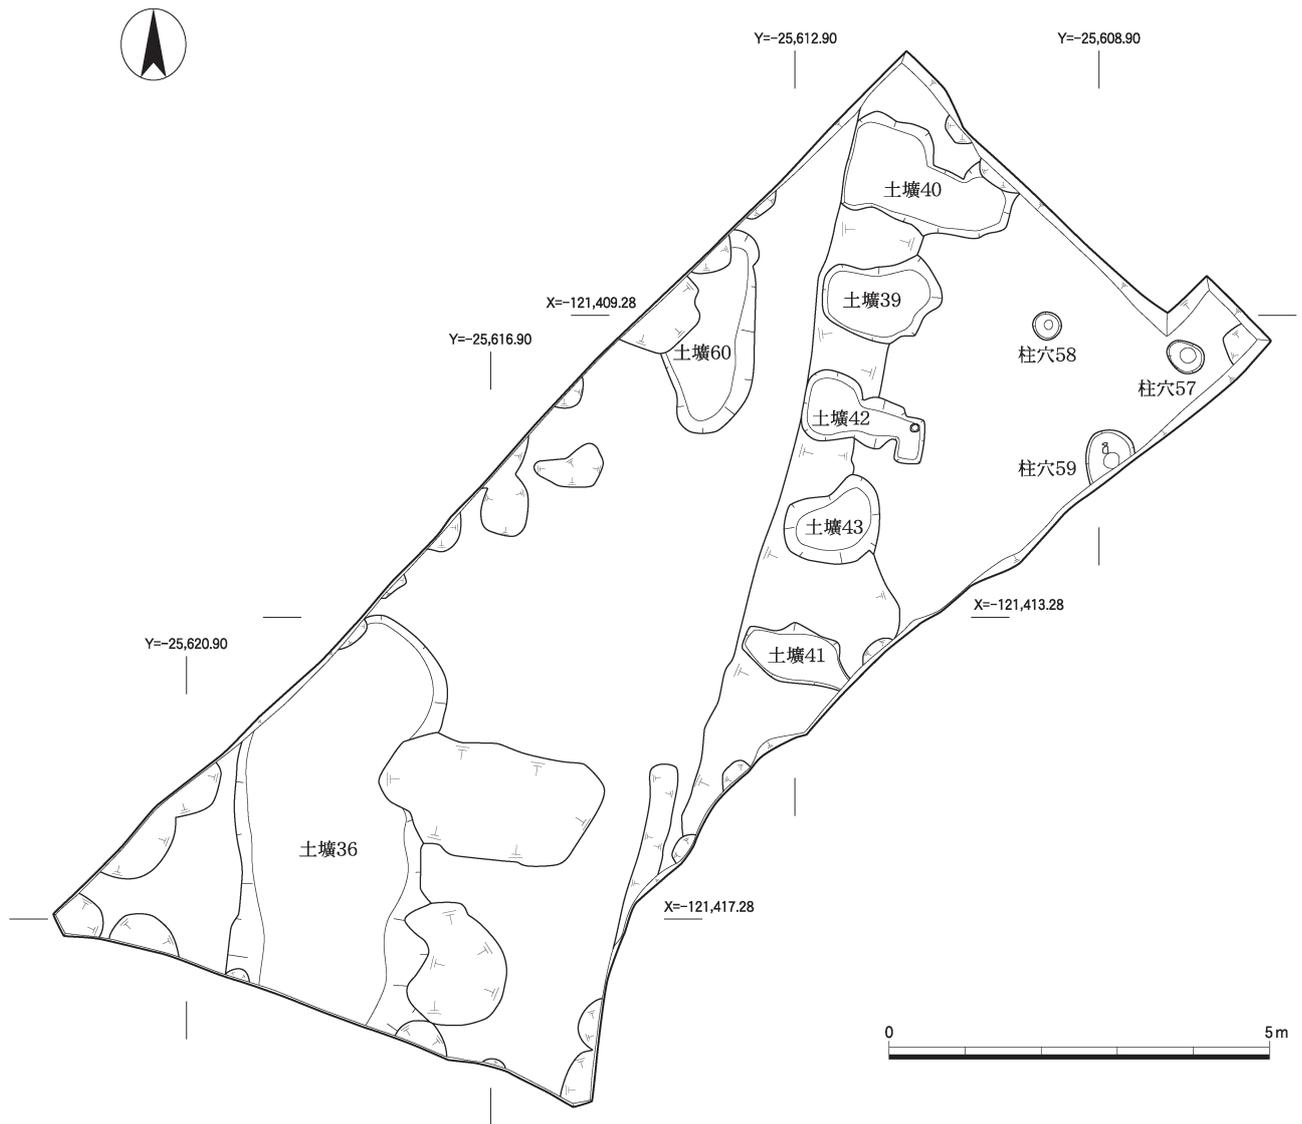
図 16 3次調査2区第6面遺構平面図（1：100）

第6面は17世紀前半の状況である（図16）。東半の屋敷地部分の盛土が完全になく、第4・5面の路面部分を構成する地層（4層）が平面的に広がる状況である。かつての路面部分と屋敷地部分との境界部には土壇39～43が南北方向に並ぶ。これらの土壇群はいずれも不定形で深く掘り込まれている。この土壇群と重なる位置に、第1～3面の石組12があり関連するよう見える。しかし、土壇群の埋土を3層が覆うため、両者は時期が異なるまったく別の遺構であることが明らかである。この土壇群は塀状の遺構の基礎部分とも考えられるが性格は不明である。南北に並ぶ土壇群の東には柱穴が3基ある（柱穴57～59）。西半には、土壇36・60などの遺構がある。土壇36からは17世紀前半の土器陶磁器類や瓦類が出土している。この土壇の性格は不明である。

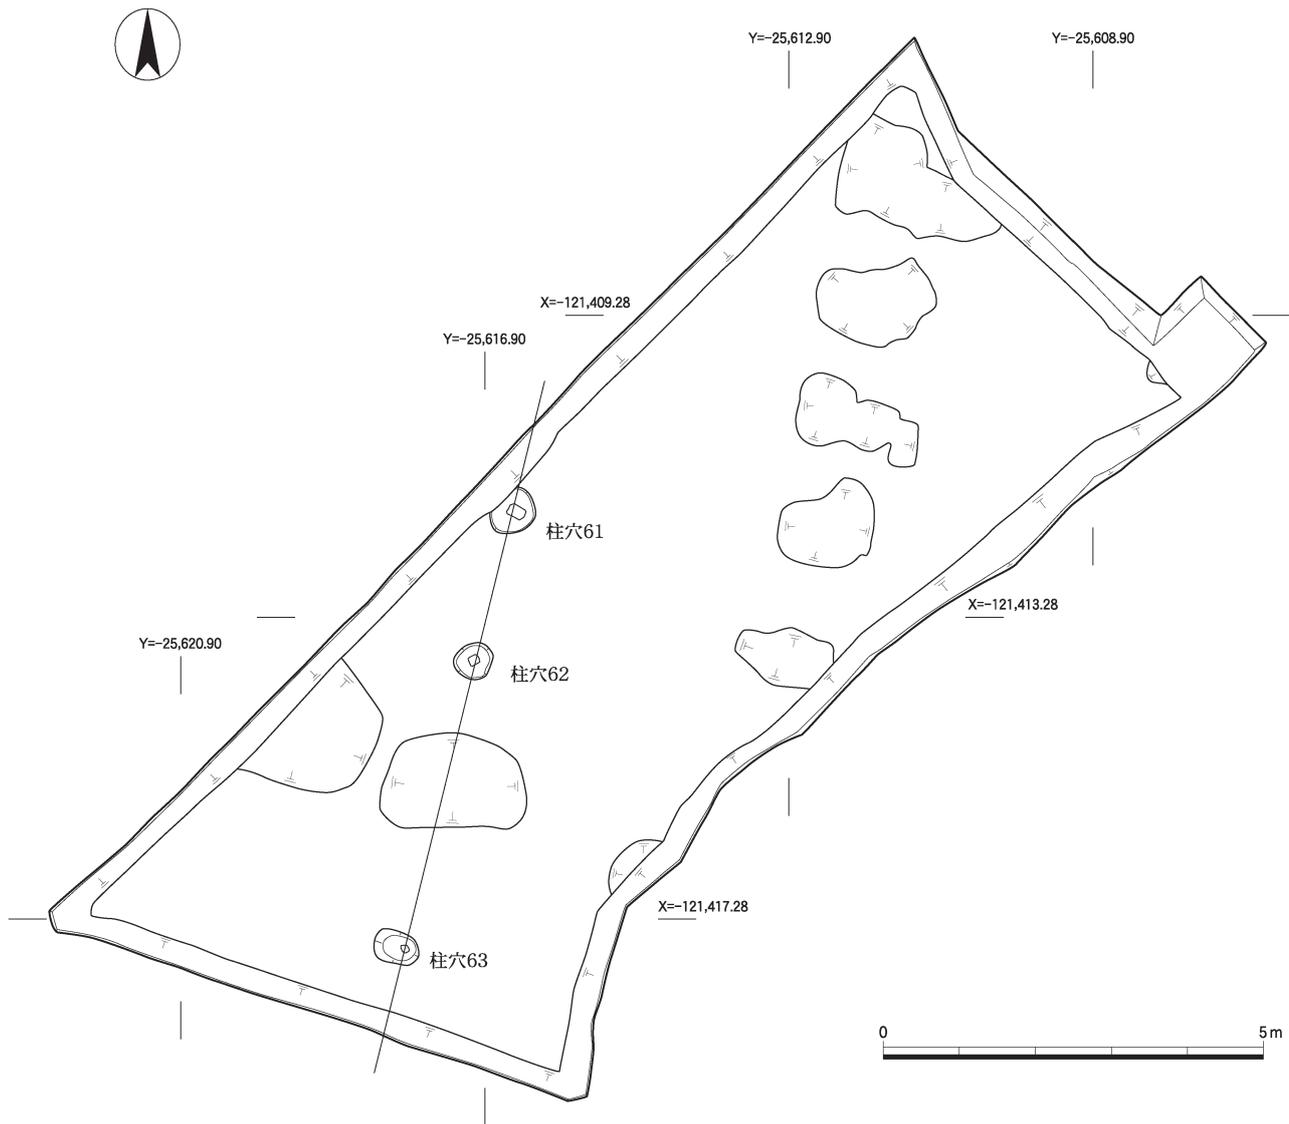
図 17 3次調査2区第7面遺構平面図（1：100）

第7面も17世紀前半の状況である（図17）。前述したとおり、淀城築城時の盛土と考える5層の下位の遺構面であるが、検出遺構の埋土は砂質で5層に似るため、5層上面から掘り込まれ

た遺構の可能性が高い。調査区西半に、柱穴 61～63 からなる 1 条の柱穴列がある。柱穴 61 と 62 の柱間は約 2.0 m、柱穴 62 と 63 の柱間は約 3.9 m ある。柱穴 62 と 63 の中間には上層遺構による攪乱があり、これにより柱穴 1 基が失われているものとする。以上により、柱穴 61～63 は柱間約 2.0 m（京間 1 間）の柱列に復元できる。板塀状の遺構と考える。淀城築城に関連する作事関連の遺構と考える。この柱列は北で東に 13° 振る方位であり、上層の淀城期の遺構群と同じ方向である。柱穴埋土から遺構の時期を示す遺物は出土していないが、遺構検出層位により、17 世紀前半の遺構群と考える。

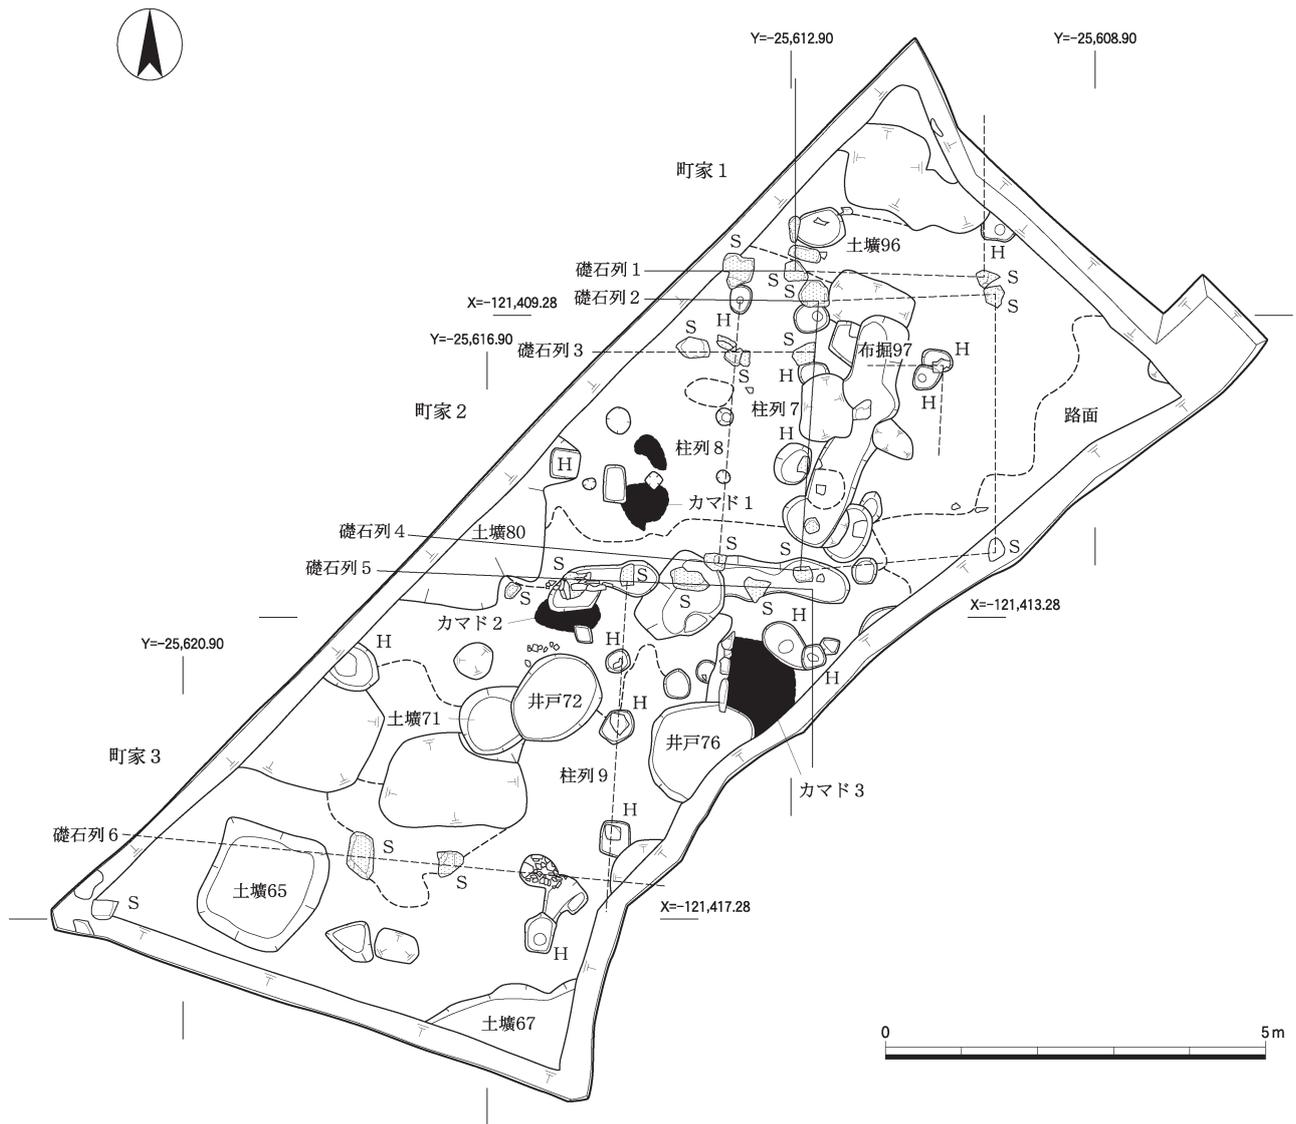
図18 3次調査2区第8面遺構平面図(1:100)

第 8 面は 16 世紀末～17 世紀初頭の状況である（図 18）。礎石、柱穴、井戸、土壙、カマド跡、路面などで構成される遺構群を検出した。調査区東端付近に路面状の小礫敷を検出し、それより西に礎石、柱穴などの建物遺構が広がる。これらの遺構群は焼灰・炭化材層（6B 層）が覆い、さらにその上位の焼土と焼灰を含む整地層（6A 層）を切り込む遺構も存在することから、一度

の焼失を経て一部は建て直されている建物遺構であることが明らかである。礎石は東西方向の列を形成し、礎石列1～6を認める。礎石列1と2、礎石列4と5は接するように存在する。また、礎石列1・2の南北、礎石列4・5の南北で整地層が異なっている。一方、掘立柱等による南北方向の柱列は、東西方向の礎石列を越えて延びることではない。柱列7と8は礎石列2と4の間にあり、柱列9は礎石列5を越えて北に延びない。以上により、調査区内の礎石と掘立柱で構成される遺構は、少なくとも3棟の建物を構成するものである。すなわち、礎石列1を南辺とする1棟、礎石列4と2を南北辺とする1棟、および礎石列5を北辺とする1棟である。礎石列3と6は建物内部の柱列と考える。以上の遺構群は互いに接するように並ぶ町家群と理解でき、北から町家1～3とする。これらの町家群の方位は概ね座標の方位にのり、淀城期の遺構方位とは明らかに異なるものである。町家1は、調査区北端に一部検出されているのみである。南辺である礎石列1のすぐ北側に長軸長40～50cmの礫で南と西を囲った土壇96がある。礎石列1の東への

延長上に一礎石があり、底状の遺構の可能性はある。町家2は幅約3.8mあり、柱列7を東辺と考えると、奥行きは5m以上となる。礎石列2から0.7m南に礎石列3があり、柱列7より約1m西に柱列8がある。柱列8は両端が礎石、中の2穴は柱痕のない浅い小穴で、小礎石の抜穴と思われる。礎石列2と3の間を幅が狭い踏み土間、柱列8を束柱列と考えると、礎石列3より南を床部分と解釈できる。しかし、柱列8の西側に竈状の焼け面(カマド1)があり、疑問が残る。井戸などはない。町家の西端部分に布掘柱列97があるが、方向は上層の淀城時代の方位に近く、この町家群に伴わない可能性がある。また、礎石列2の東への延長上に一礎石があり、底状の遺構と考える。町家3は、幅6.3m以上あり、東辺は不明であるが奥行9m以上あるものと思われる。礎石列6より北側には井戸やカマドが検出されることから土間と考える。井戸は井戸72と76の2基がある。井戸72は埋土に多量の焼灰と炭化材を含むもので、町家焼失時に廃棄されたものと考えられる。井戸76は6B層を切り込む遺構で、焼失後に作り直された井戸と考える。また、カマド

3は井戸76に一部を壊されていることから、井戸72と併存したものであろう。カマド2は井戸76と併存するものであろう。カマド3は赤変範囲の西側に石列を配する。カマド2は近接する北側壁部分に割った平瓦を立て並べて耐火壁状にした遺構を伴う。礎石列6より南側は床部分と考える。

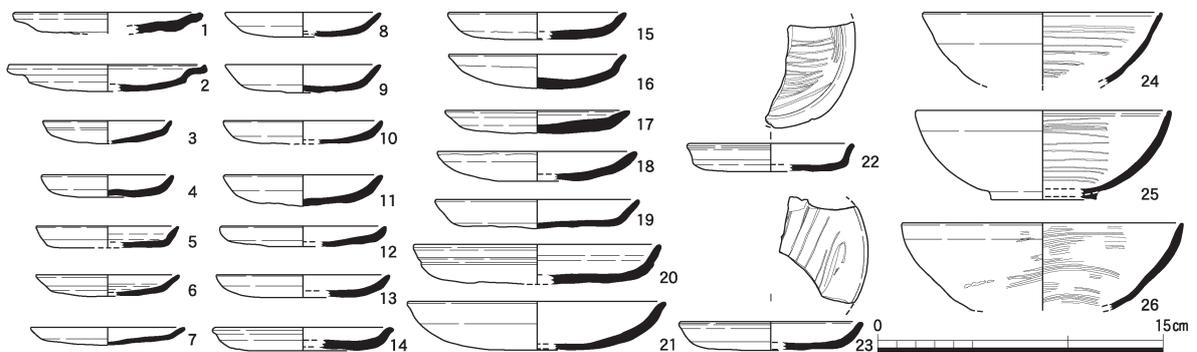
図19 平安時代から鎌倉時代の土器類実測図(1:4)

代表的な遺物を図示した(図19、図版7)。1は3次調査2区の第8面井戸72から、2は2区の第8面布掘97から出土した。3～26は、いずれも2次調査の8A層から出土したものである。1・2は平安時代の土師器皿である。いずれも京都編年のIV期に該当する資料であり、11世紀代のものである<sup>6)</sup>。3～21は、12世紀から13世紀にかけての土師器皿である。口径は様々であるが、小型の3・4(口径6.6～6.8cm)、中型の5～18(口径7.5～10.5cm)、大型の20・21(口径13.0～13.4cm)に大別できる。いずれも底部内面は不定方向のナデ、口縁・体部内外面をヨコナデ、底部外面は指頭によるオサエである。22・23は瓦器の皿である。22は、箱形の断面形で口縁・体部外面はヨコナデ、底部外面は指頭によるオサエ、口縁・体部の内面は横方向の暗文、底部内面は不定方向の暗文である。23は、口縁・体部外面はヨコナデ、底部外面は指頭によるオサエ、口縁・体部の内面はヨコナデ、底部内面はヨコナデの上に不定方向の暗文を施す。24～26は瓦器椀である。24・25は内面に粗い暗文を施し、口縁部外面はヨコナデ、体部外面は指頭によるオサエである。25には高台がある。26は器壁の磨滅するが、内外面ともに細かな暗文がある。

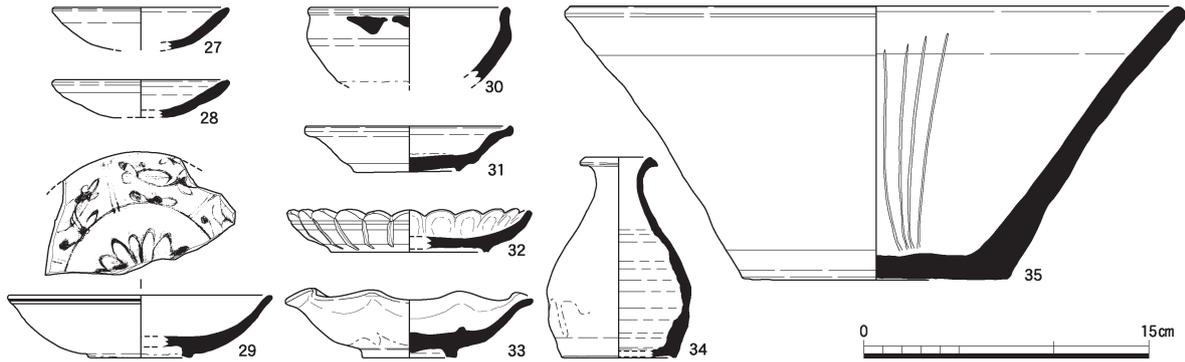
図 20 3次調査2区6A層出土土器陶磁器類実測図（1：4）

3次調査2区の6A層出土遺物のうち主なものを図示した（図20、図版7）。27・28は土師器皿である。いずれも凹状圏線がない小型のもので、口径は9.3～9.4cmある。京都編年のXI期古段階に対比できるものである。<sup>7)</sup>29は中国製磁器の皿である。碁笥底で畳付けに砂が付着する。景德鎮窯系の製品と思われる。30～32は瀬戸美濃系施釉陶器である。30は褐色釉の天目椀である。31は灰釉の皿である。見込みと高台内を釉剥ぎする。32は透明釉の輪花皿である。高台内を釉剥ぎする。33・34は肥前系陶器である。33は灰釉の輪花皿で、底部とその周囲は無釉である。34は灰釉の瓶で、体部下半と底部は無釉である。二次的に被熱して釉と器壁が破碎する。35は丹波の播鉢である。6A層出土土器陶磁器類は、全体的に17世紀初頭頃のものである。

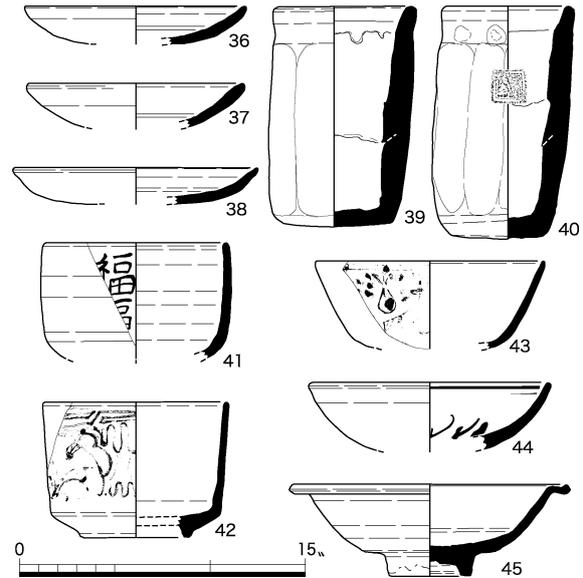
図21 3次調査2区土壌46出土土器陶磁器類実測図(1:4)

3次調査2区の土壌46出土土器陶磁器類のうち主なものを図示した(図21、図版8)。36～38は土師器皿である。凹状圏線を有するもので、いずれも口縁部に煤が付着する。口径は9.4～12.8cmある。京都編年のXI期古段階に対比できるものである。39・40は焼塩壺である。いずれもいわゆる輪積み成形で、40には「ミなと藤左エ門」銘の刻印がある。41～44は肥前系磁器の染付である。41～43は椀、44は皿である。42は畳付けを釉剥ぎする。45は肥前系陶器の皿である。灰オリーブ色の灰釉を施す。土壌46からは、図示したものの以外に、瀬戸美濃系陶器の椀皿

類および丹波播鉢などが出土している。また瓦類は、丸瓦、平瓦、輪違瓦が伴う。17世紀中頃のものである。土壌17出土土器陶磁器類は18世紀後半のものである。土師器皿、京信楽系施釉陶器椀、肥前磁器椀皿類、信楽焼締陶器甕、堺明石系焼締陶器播鉢などで構成される組合せである。これらの土器陶磁器類に「泉湊伊織」銘の焼塩壺と棧瓦・塀瓦などを含む瓦類が伴う。

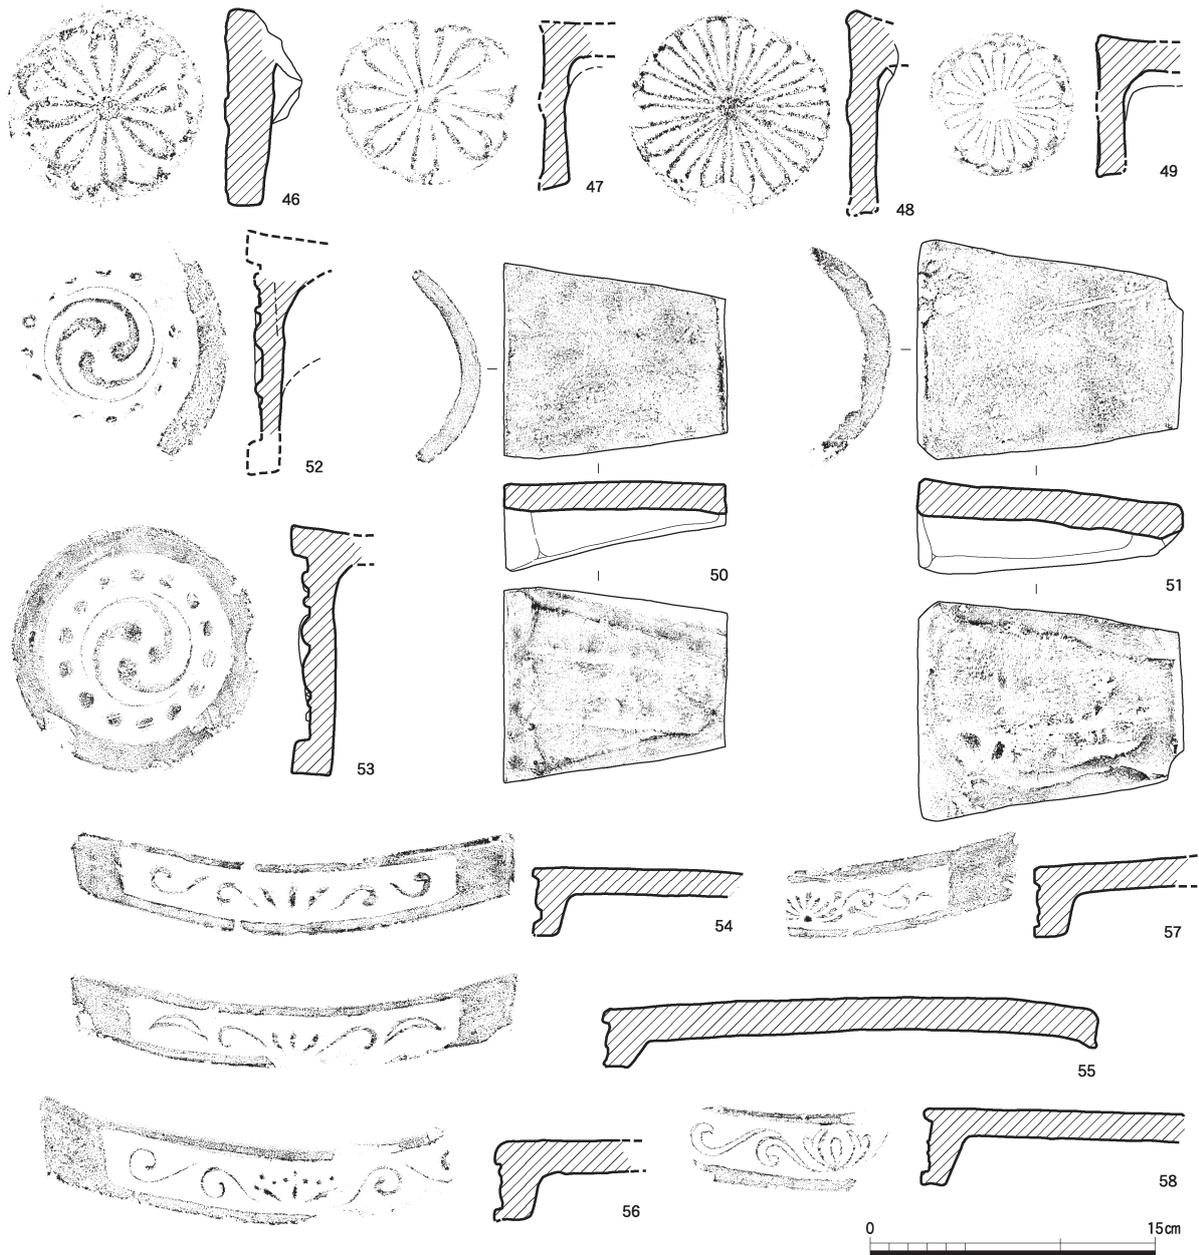
図22 江戸時代の瓦類拓影・実測図（1：4）

代表的な瓦類を図示した(図22、図版9)。46～49は菊花文の棟丸瓦である。46は無周縁8弁二重菊で中房はボタン状である。3次調査2区の石組44裏込めから出土した。47は無周縁8

弁二重菊で中房はボタン状と思われるが範の痛みにより環状に見える。2次調査の攪乱坑から出土した。48は無周縁16弁二重菊で中房はボタン状である。3次調査1区の土壙1から出土した。49は小型の棟丸瓦で、無周縁13弁二重菊で中房を欠損する。2次調査の植樹跡17から出土した。50・51は輪違瓦の完形品である。50は凹面に木挽痕と布目を残す。3次調査2区の土壙36から出土した。51は凹面に布目を残す。3次調査2区の土壙46から出土した。52・53は巴文の軒丸瓦である。52は2次調査の攪乱坑から出土した。53は3次調査1区の西壁付近から出土した。54～58は軒平瓦である。54は均整唐草文である。3次調査2区の土壙36から出土した。55は均整唐草文である。3次調査2区の柱穴59から出土しており、出土層位から淀城築城以前の軒平瓦の可能性はある。56は均整唐草文である。2次調査の攪乱坑から出土した。57は均整唐草文である。3次調査1区の土壙1から出土した。58は均整唐草文である。2次調査の植樹跡17から出土した。掲載した瓦類は、いずれも17世紀代のものと思われる。

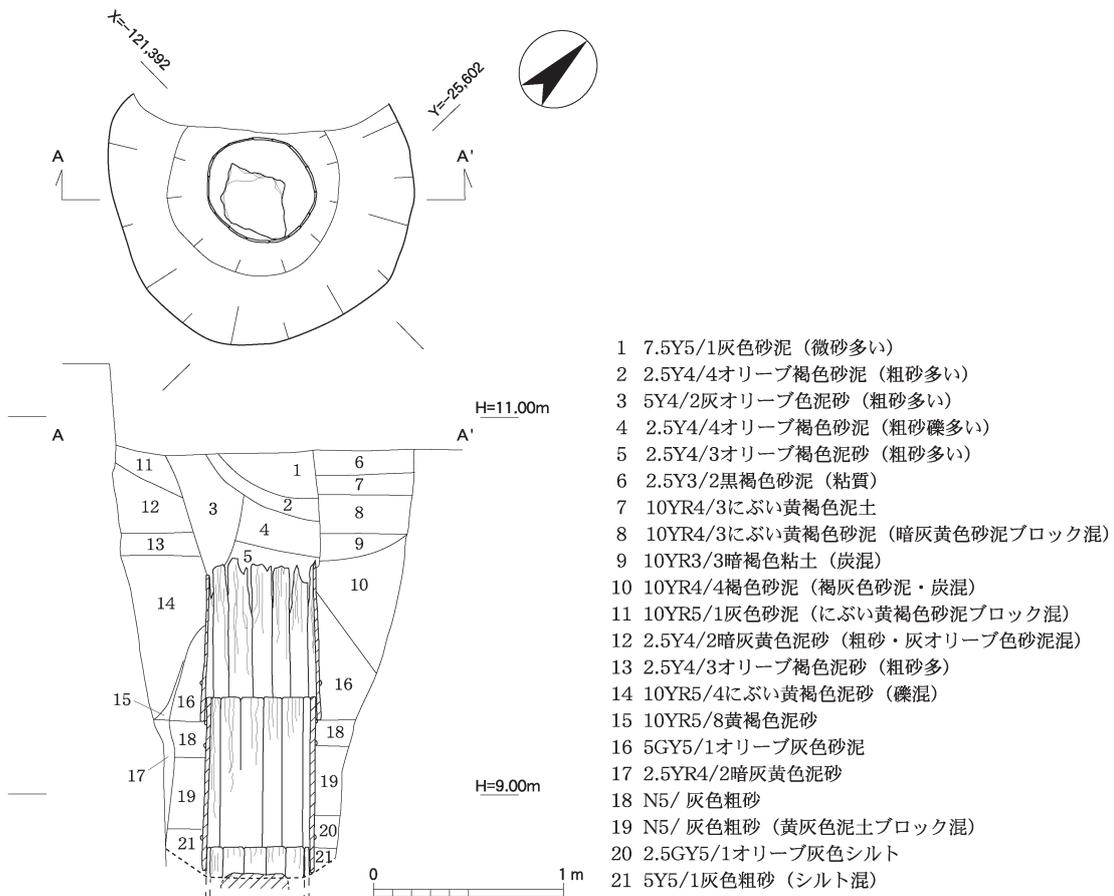
図 33 1 A 区井戸 11 実測図 (1 : 40)

**井戸 11 (図 33)** 1 A 区の地表下 0.8 m・標高 10.7 m で検出したもので、上部 0.5 m は木枠が腐食して痕跡がなかった。下部で検出した井戸枠は桶状の木製品を 3 段以上積み上げて、外径 57 cm、内径 53 cm で下部が広くなる。16 枚の縦板に 3 箇所竹製のタガをはめている。一枚の縦板は幅 11～13 cm、長さ 91 cm、厚さ 2 cm ほどある。3 段目の井戸枠上部・標高 9.6 m に一辺 50 cm の大きな石が井戸枠ぎりぎりに埋められている。現存する木枠が 3 段とあり、最上部の木枠は腐食しているとすれば、4 段はあったと考えられる。井戸埋土や掘形からは、平安時代から中世の遺物が多く出土し、染付や陶器が少量出土した。土壙 8 と井戸 11 は石列 7 と同時期と考える。江戸時代の井戸は石組が多いが、同様の井戸の出土例は、1993 年の立会調査がある。<sup>10)</sup>

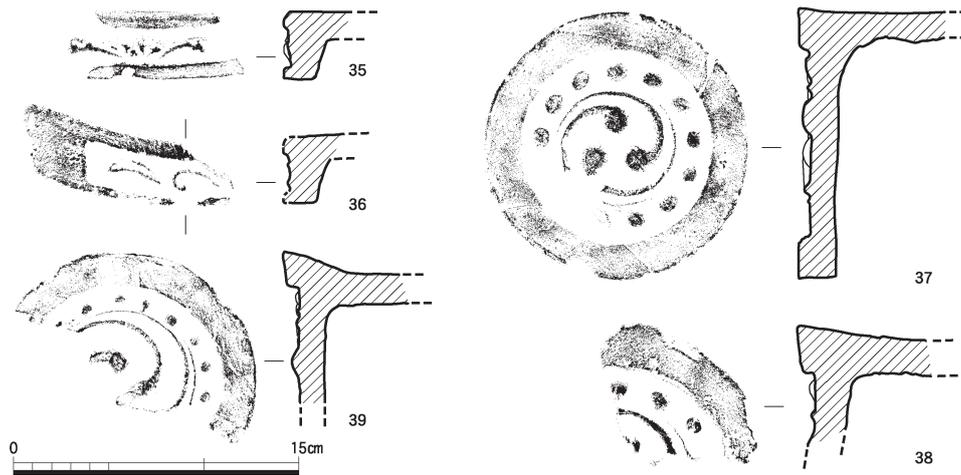
図40 軒瓦拓影・実測図（1：4）

均整唐草文軒平瓦(35)は、3葉の中心飾りに、唐草が左右2転

する。軒平瓦と思われる。1A区石垣30の埋土から出土しており、江戸時代初頭までのものである。

均整唐草文軒平瓦（36）は、中心飾りは欠損し、左右2転の唐草で、2転目の1葉を複線で表現している。『器瓦録想 其の三 淀城<sup>11)</sup>』の唐草文字瓦「唐草T 179」と同文である。第2面より出土した。
