京都市埋蔵文化財研究所発掘調査報告 二〇〇六―三

長岡京跡・淀城跡

財団法人 京都市埋蔵文化財研究所

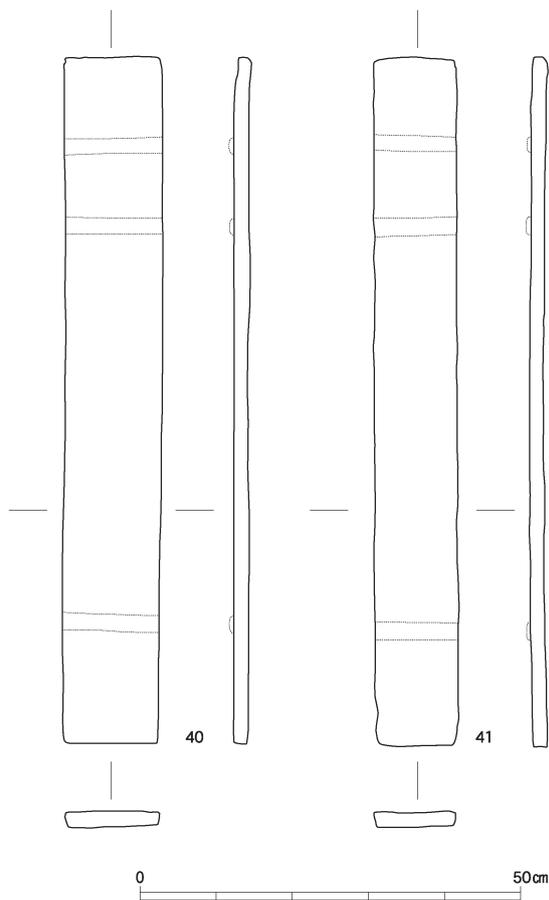
図41 1A区井戸11出土井戸枠材実測図（1：10）

全長91 cm、幅11～13 cm、材質は檜科（「あすなる」？）の柁目材。断面は井戸内に狭くなる台形で、タガの痕跡が外面に3箇所に残る。板枠は曲面となっていないので、16角形で桶状に組み立てていた。第1面で検出した井戸で、江戸時代後期に推定される。
