# 平安京跡・史跡西寺跡

京都市埋蔵文化財研究所発掘調査報告  
二〇〇七―四

財団法人 京都市埋蔵文化財研究所

このたび児童館新築工事に伴う平安京跡・史跡西寺跡の発掘調査成果を報告いたします。本報告書の内容につきましてお気付きのことがございましたら、ご教示たまわりますようお願い申し上げます。

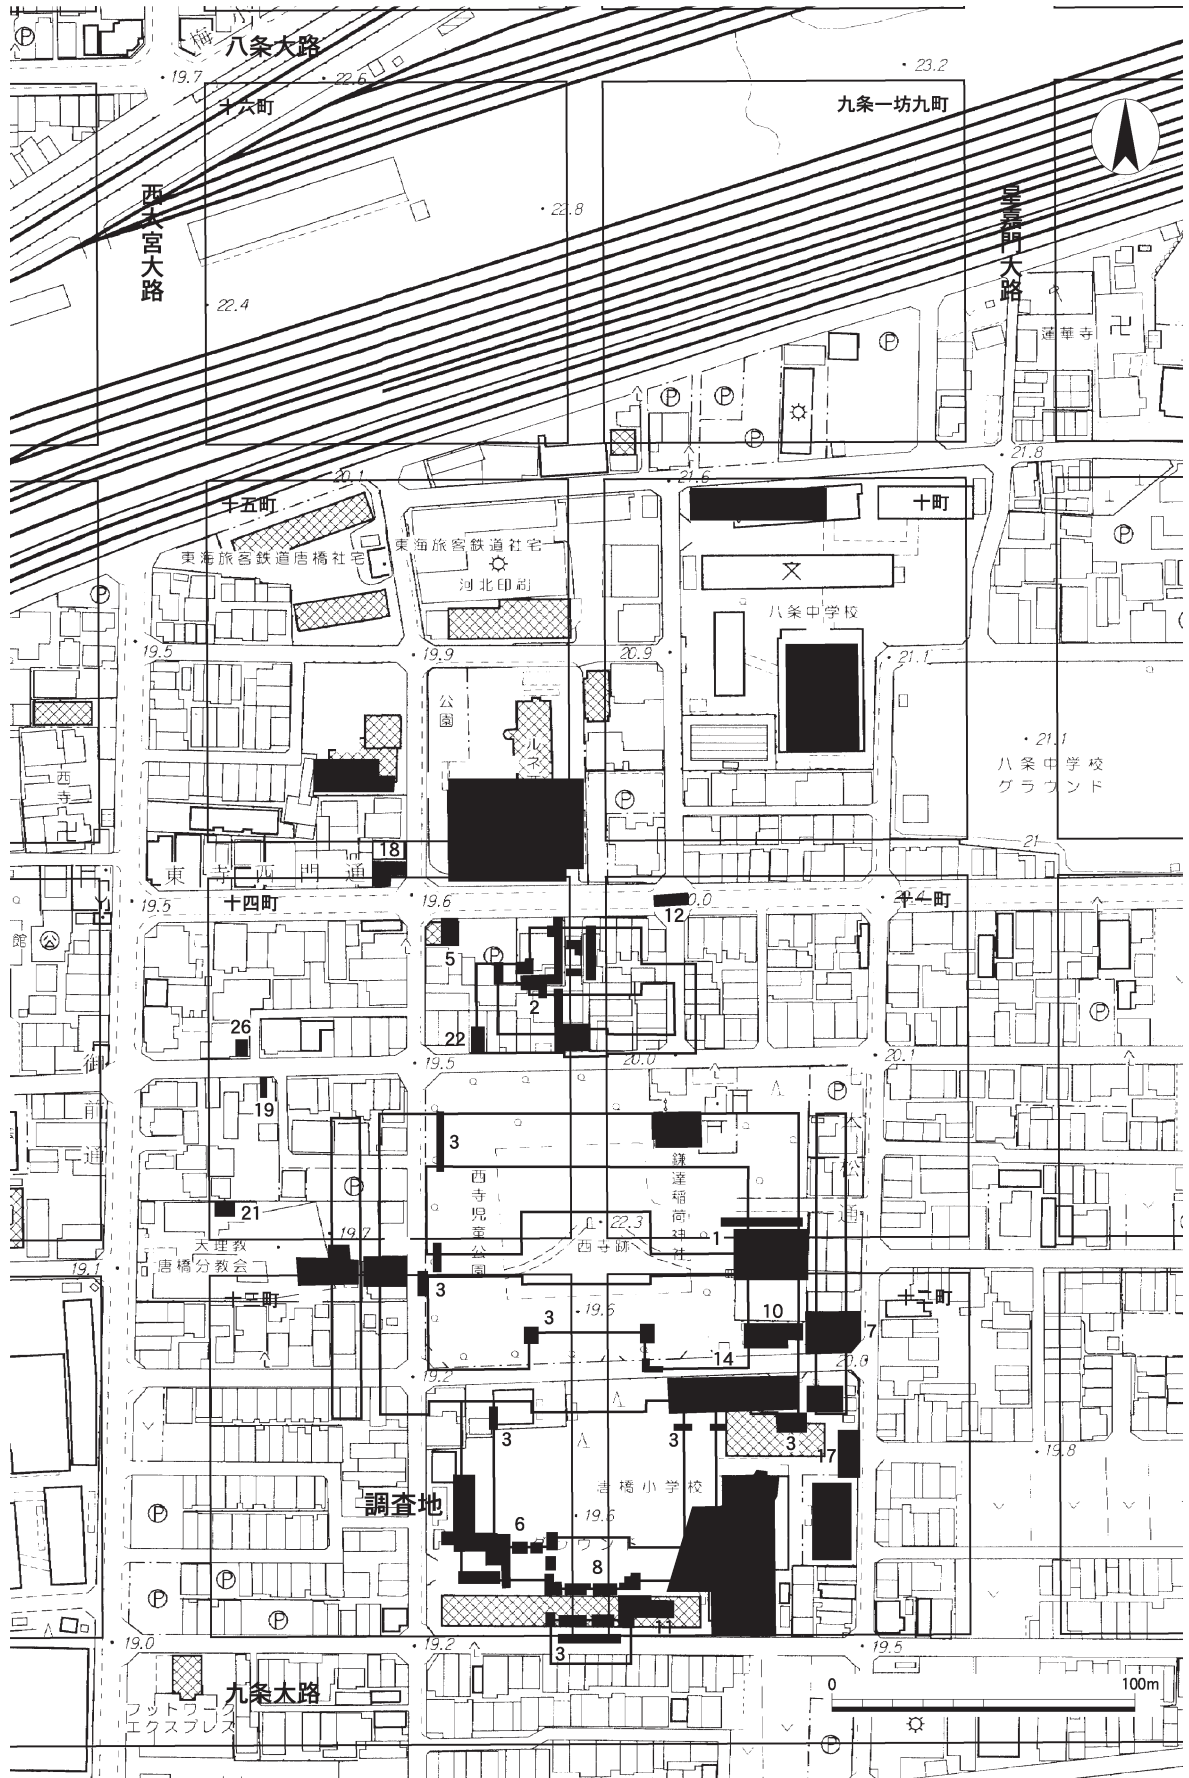
図6 西寺関連調査位置図 (1 : 2,500)

西寺に関連する発掘調査は、過去 26 回行われている。調査 1～8 までの初期の調査は、平安博物館が実施した調査 4 を除き、杉山信三氏が主体となって行った。氏はその成果から西寺の伽藍中心線を割り出し、東寺の伽藍中心線との距離を測定して平安京の造営尺を導き出して、条坊復元の基準とした。西寺の調査は、その伽藍復元に留まらず、平安京全体の条坊復元に大きく寄与するものであったと言える。

最も古い調査は 1960 年に遡る東僧坊の調査である。これ以後、食堂院や南大門、小子房などが次々に調査され、東寺の伽藍配置をもとにしたおおよその推定位置で検出されている。調査 4・16 では東回廊のさらに東側で築地状遺構と門が検出されている。これは東寺では灌頂堂に対応する位置にあたるが、杉山信三氏は文献の記述から西寺では天皇・皇后の国忌の儀を行う「国忌堂」跡にあたり、検出された門は、東寺灌頂院東門に対応するものと推定している<sup>4)</sup>。調査 23 では、伽藍北限と考えられる位置で瓦葺の築地跡が検出された。この位置は、現存する東寺の北大門に取り付け築地塀とほぼ同一線上にあり、主要伽藍とその北に位置する子院とを 2 分する築地塀と考えられるが、東寺北大門に相当する門跡は西寺では検出されていない。また同じ調査で、伽藍北

限築地と食堂院の間に2棟の礎石建物がみつき、「綱所」と推定されている。食堂院回廊部分で行われた調査22では、回廊基壇の整地土下から柱穴と土坑状遺構が検出され、この土坑から多量の炭と共に窯体片、焼土・銅滓、埴埴などが出土している。共伴土器の年代から9世紀初頭頃のものと考えられ、回廊構築以前に西寺造営に伴う工房が存在した可能性が示唆<sup>5)</sup>されている。

また、主要伽藍北側の子院が置かれたと考えられる場所の調査では、八条中学校の校舎建て替えに伴い行われた右京九条一坊十町の調査15で、東西十四間以上、南北三間の北に庇をもつ東西に長い建物がみつかった。同じく八条中学校敷地内の調査24では東西5間、南北2間の四面庇建物とその南に接して東西7間、南北2間の建物が検出され、さらにその南で3間×3間の総柱礎石建物がみつかった。これらは、建物配置などから西寺の寺務を司る「政所院」に関する建物ではないかと推測<sup>6)</sup>されている。その西側、九条一坊十五町で行われた調査25では、埋土に焼土・灰・炭が混じり鉄屑や鞆が出土した土坑がみつかった。近辺に工房跡の存在が考えられ、「修理所」に比定<sup>7)</sup>されている。
