# 史跡 慈照寺（銀閣寺）旧境内

京都市埋蔵文化財研究所発掘調査報告  
二〇〇八―二

財団法人 京都市埋蔵文化財研究所

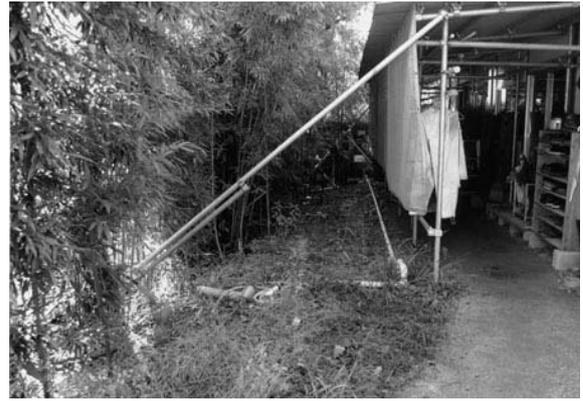
図4 2区調査前全景（北から）

2区は、ほぼ南北方向に、幅1.5m、長さ5.5mの長方形の調査区とした。地表下0.3m前後までを重機によって掘削し、以下は人力で掘削を行った。2区を設定した場所は、以前約1mの段差をもって低くなっており、後に現在の高さまで盛土された。このため1.3mの深さ（標高91m前後）まで掘削を行ったが、掘削範囲内がすべて現代の積土であった。2区は配管埋設による掘削深度が地表下0.5mまでであることから、以下の掘削は行わず、掘削下面を土嚢で覆い、排土によって埋め戻した。

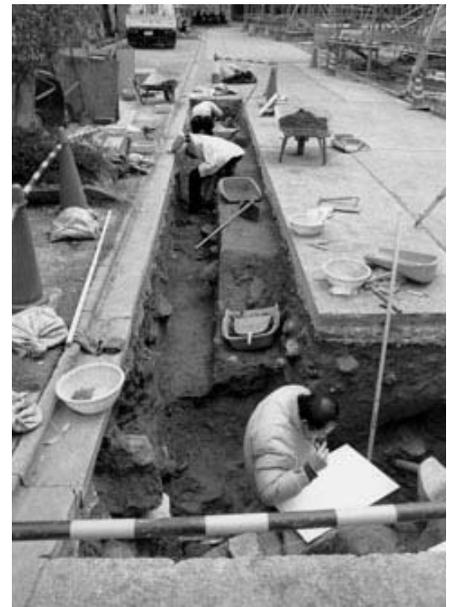
図5 1区・拡張区作業風景（北西から）

張り調査を行うこととなった（1区拡張区）。1区および拡張区では排水管埋設のための工事掘削深が地表下1.5mであることから、その深さまでの遺構の状況確認が必要であり、1区では西端、拡張区では北端を工事掘削に最低限必要な幅0.5mで断ち割る形で調査を進め、適宜遺構面を確認しながら掘削を行った。断割による調査という制限上、主に断面での土層観察に終始せざるを得なかったが、室町時代の遺構面、さらにその下層にそれ以前の遺物包含層、地山と考えられる岩盤層を確認することができた。遺構面および断割壁面の保護のため、土嚢を遺構面に敷き詰めてシートで被覆して排土で埋戻しを行った。

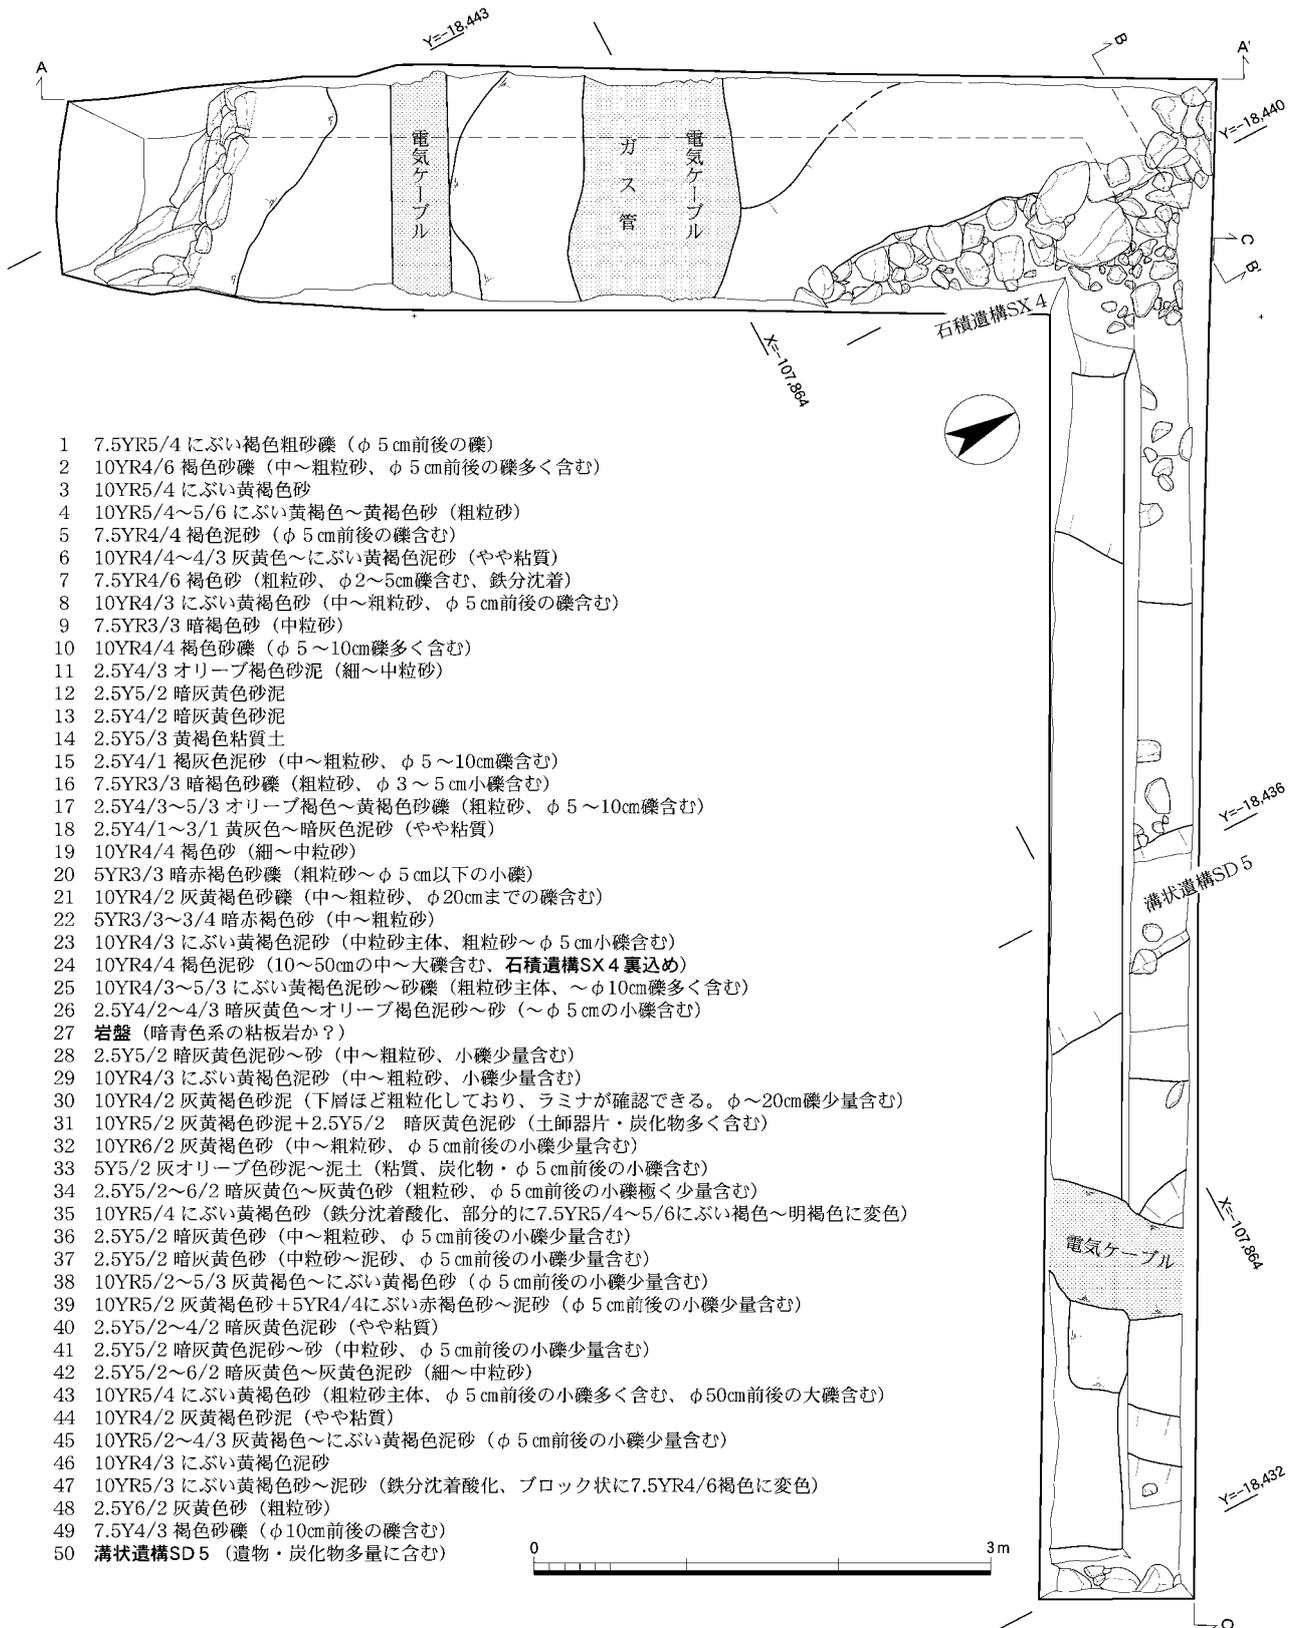
図7 1区・拡張区遺構平面図および層名 (1:50)

石積遺構SX4は、南北方向の東面する石積遺構で、ほぼ座標南北軸を示す。西側に積土による堤状の高まりを伴い、その東向きの擁壁として構築される。崩壊が著しいが、残りの良い箇所では2石から3石を積み上げている。基底部に長径0.3mほどの石を並べ、その上にやや大きい長径0.5～0.7mの石を積み上げる。基底部から堤状遺構の上部までは0.6m前後である。今回の調査範囲では堤状遺構の西端を確認することはできなかった。図7に示した網掛けした部分の石は転落石と考えている。

溝状遺構SD5は拡張区の断割部分で検出した幅1mの浅い溝状遺構である。埋土に多くの炭化物を含んでいる。検出した範囲は狭いが、座標南北軸にほぼ合った方位を示している。

1区北半・拡張区では、道路舗装のコンクリートが厚さ0.2m、舗装に関連する碎石などが0.05m前後ある(現代層)。これを除去した面を第1面とした。江戸時代の整地面と考えられ、上面は緩やかに東から西へ傾斜する(灰黄褐色砂泥など、厚さ0.1~0.3m、図8-30~32層)。西部ではこの上面を土石流によると考えられる褐色から灰黄褐色の粗粒砂を主体とした砂礫層に覆われる(図7・8-2・21・28・29層)。長径0.5m前後の花崗岩を多く含む。これらを除去した面を第2面とした。第2面は灰黄褐色の砂礫を主体とする堆積層の上面である。第2面が室町時代後期の遺構面である。第2面も東から西へ緩やかに傾斜して、西端には石積遺構SX4が構築される。第2面を形成する灰黄褐色を主体とする砂礫層からは平安時代から鎌倉時代の土師器皿を主体とする遺物が出土する。概ね東から西への堆積状況を示しており、層中には長径が0.5~1mほどの大きな花崗岩が何箇所かで集中するように検出したが、遺構としては認識できず北東の山側からの土石流による堆積であると考えられる。

また、1区の南半には土手状の高まりがあり、その南面には石垣を検出した。土手状の高まりは電気ケーブルを埋設する際になされた現代のものである。その南の石垣は近年に積土がなされるまでは、切り下げられた南側の土地境に築かれたものと考えられ、正確な構築時期は不明であるが、江戸時代以降と考えられる。なお、石垣の下層では1区・拡張区の第2面以下の土石流による堆積層に相当する暗赤褐色砂礫層（図7-20層）を検出している。

第1面 遺構としては拡張区で検出した整地層と考えられる灰黄褐色砂泥（厚さ0.1～0.3m、図8-30～32層）がある。この上面は東から西へ緩やかに傾斜する。この上面では顕著な遺構は検出できなかった。西側でこれを覆う褐色から灰黄褐色の粗粒砂を主体とした砂礫層（図7・8-2・21・28・29層）は、土石流によるものと考えられる。後述する室町時代後半の石積遺構の埋没後であるので、江戸時代前半期と考えられる。

1区および拡張区で検出した石積遺構 SX 4 は、西側に堤状の高まりを控える東向き擁壁として 2～3 段の石積を検出した。当初 2007 年度調査の 3 区で検出したような、両側を石積で護岸した溝状になるものと考えたが、東側では石積が検出できなかった。石積の前面では石積に用いられたと推定される石材が崩れ落ちた状態で検出されたので、元来石積はもう 2～3 段高かったとみられる。本調査では検出範囲が狭かったものの、石積遺構 SX 4 の前面は、ほぼ座標南北軸ラインにのっていることが確認でき、2007 年度調査で検出している室町時代後期の石垣溝や堤・溝など一連の遺構であることがわかる。しかし、本遺構が部分的な検出であったため、総体としてどのような遺構の部分構成しているのか明確にすることができなかった。しかし、地形などを勘案して、東山殿・慈照寺の寺域北部の西限に関係する遺構であると考えておきたい。
